Fylling ved Kummersnes. Drevja.

Pel 2112 Mosjøen-Mo, km.426.965 Nordlandsbanen

Glidning i fyllingsskråning og grunnundersökelse.

Tegning Gk.684.

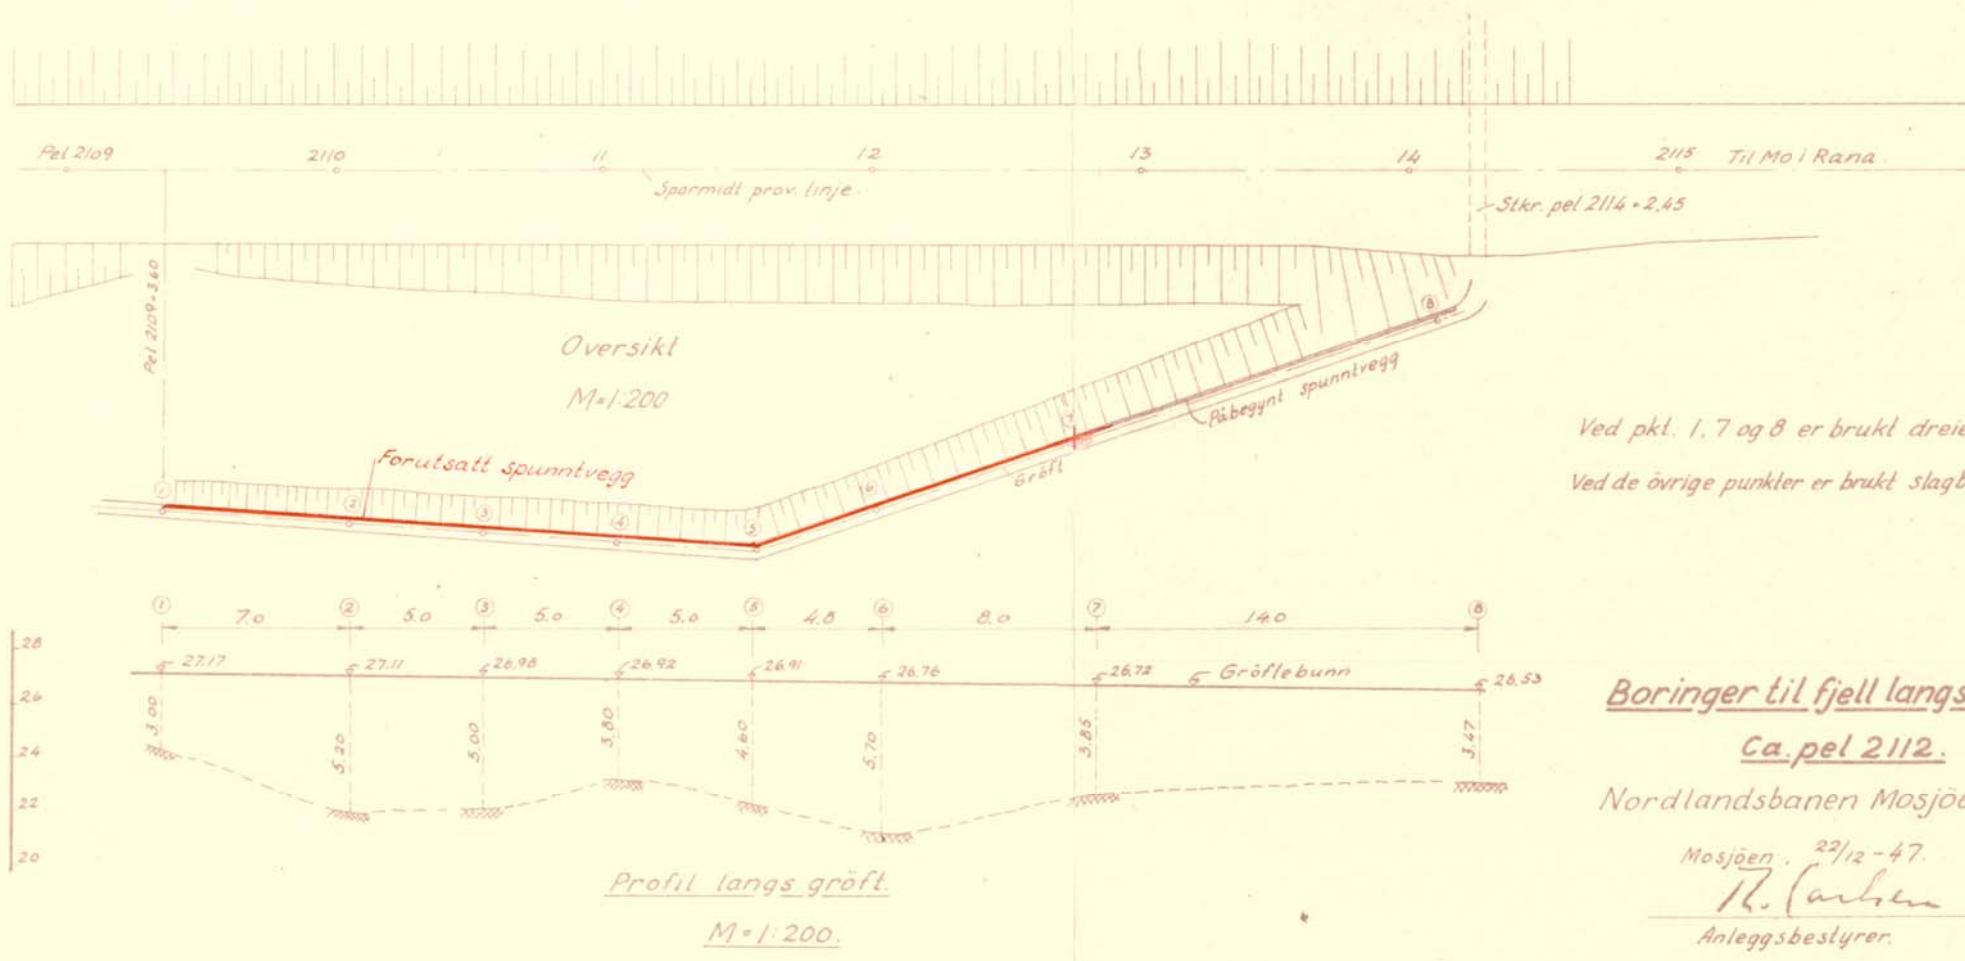
Resultatet er tegnet opp på vedlagte blad og man skal få gi følgende supplerende opplysninger :

1. Til en dybde av ca. 1,5 - 2,0 m under grøftekunnen er det svært bløte leirmasser med kvikksandlignende renner.
2. Videre nedover til en dybde av 3,8 m under grøftekunnen er der et fastere parti leire med tydelige tynne og harde gruslag av fra 1 - 5 cm. tykkelse.
3. Fra ca. 3,8 m og ned til fjell er massen svært tung å bore i. Det antas å være grus eller "raujord".

Spunnveggen var som nevnt forutsatt slått ned til 2,5 m under grøftekunnen da man mente dette var fullt tilstrekkelig for å avskjære vanntilgangen til fyllingen. Etter de foretatte grunnundersökelsene bør vel muligens spunnveggen forlenges ned til det faste lag ca. 3,8 m under grøftekunnen og forøvrig til fjell der hvor dette ligger høiere. Spunnveggen forutsettes slått langs hele fyllingen.

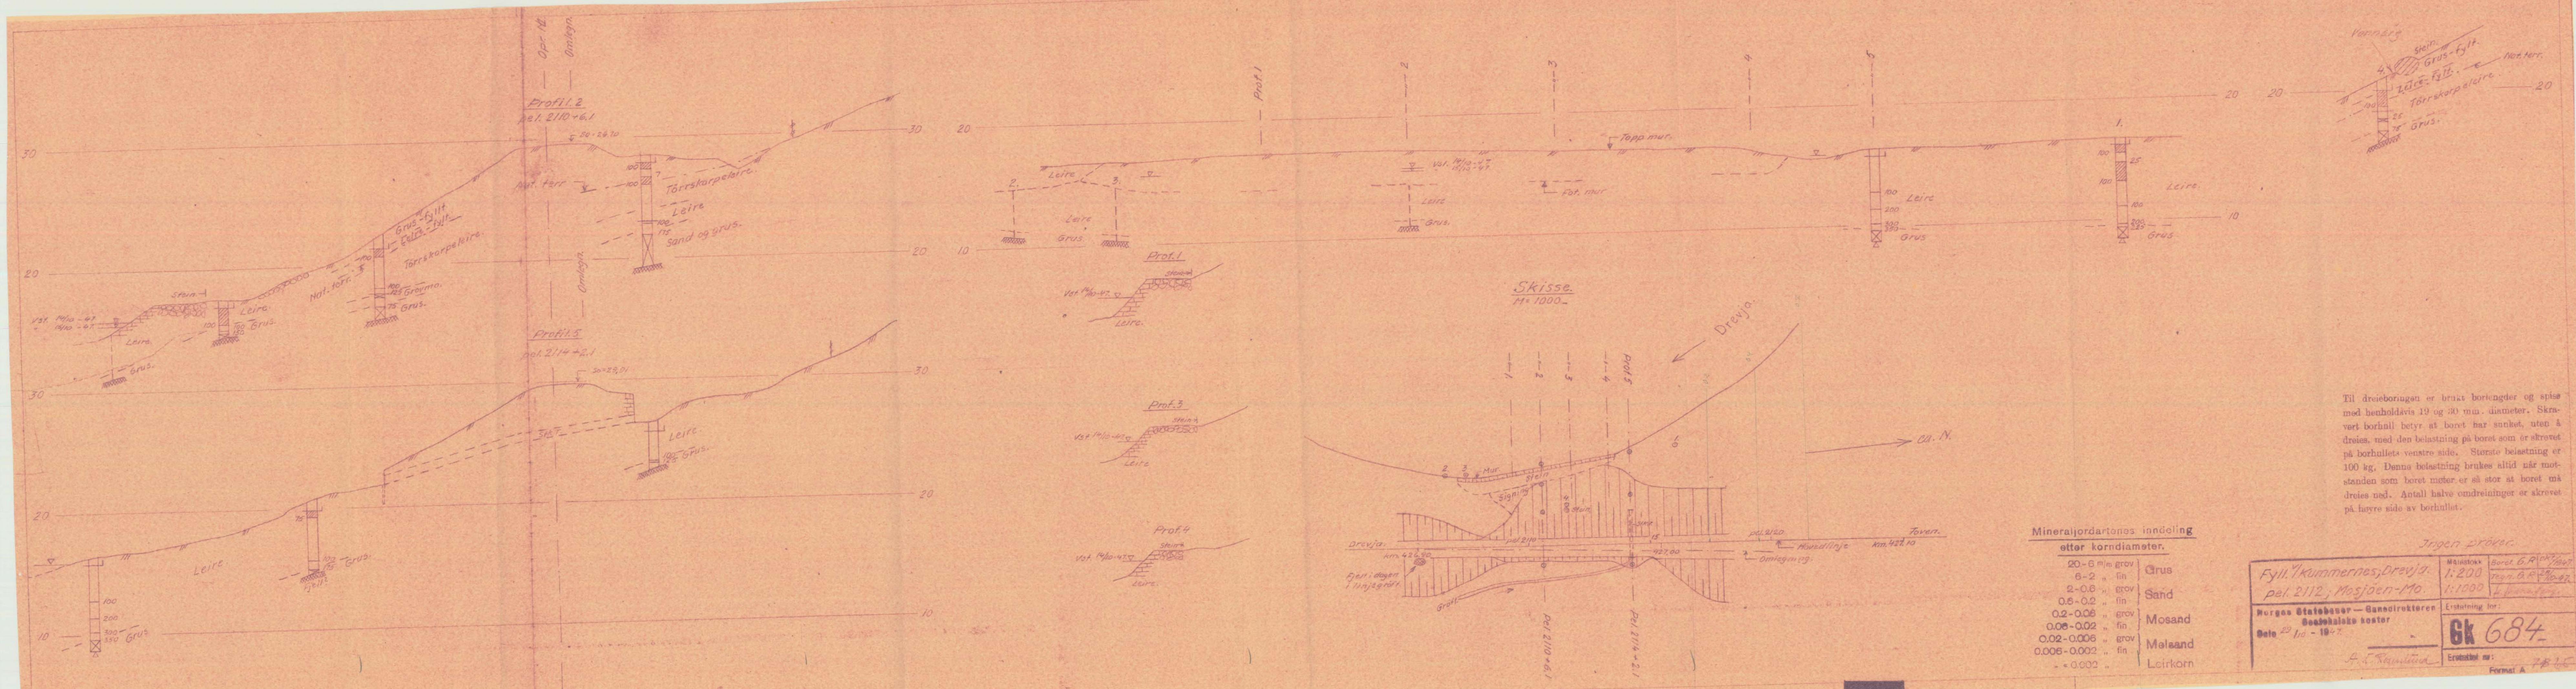
De grunnundersøkelser, som det senere har vært anledning til å utføre og som er gjengitt på tegning Gk.684 har bekreftet tidligere opplysninger og antakelser og også gitt nye holdepunkter.

Profil 2 viser at på den naturlige bakken, som består av fast tørrskorpeleire, ligger det nå utfylt et ca. 0.6 m

tykt lag med leire og herover ca. 1.0 m grus. Disse målene er tatt midt i fyllingsskråningen, og det er sannsynlig at lagtykkelsen øker innover mot midtlinjen. Steinjeteen er i sin tid lagt direkte på elvebunnen og hviler på en tålelig fast leire. På innsiden av jeteen er leiren i et tynt lag løs, og dette er uten tvil nedraste leirmasser. Profil 5, som er tatt over stikkrennen, viser at leirbakken, som her antakelig er intakt og ikke har vært berørt av ras, er ganske fast. Man har ment at knekken i stikkrennens vertikaltrase skyldes at den på midtpartiet var fundamentert på fjell, men ifølge boringene er dette lite sannsynlig.

Stikkrennen ligger høyt og har en uheldig beliggenhet. Det er sannsynlig at stikkrennepllasseringen er diktert av de særlige forhold i tyskertiden etter rasene, f.eks. å få lagt fyllmasser ut hurtigst mulig. Den ligger i alle fall høyere enn naturlig bakke i rasgropen bakenfor, og selv om overvannsgrøften helt overveiende er skåret ned i naturlig tereng så ligger den så høyt at det uten tvil siger vann gjennom törrskorpeleirens sprekker og inn under fyllmassene.

Hvis man til tross for de foranstaltninger som er truffet for å sikre fyllingen merker signinger i fremtiden bør det tas drensgrøfter i fyllingsskråningen. De skal tas loddrett på linjeretningen og føres ned til underkant utfylt leire, i profil 2 vil dybden målt loddrett på skråningen bli ca. 2.0 m. Om de skal bli effektive bør de begynne høyt opp i skråningen og føres helt gjennom de nedraste leirmassene på innsiden av steinjeteen. Øverst kan vel grøftene utstyres med 2 ganske korte fangørmer. Grøftene bør, i alle fall før undre dels vedkommende, fylles med slagg.
