HOBØL VIADUKT  
ØSTFOLDBANEN Ø.L. KM 37.5.  
BEFARINGSRAPPORT.

Bilag : Gk 4352,1-2 og tegn. Øb. 282.

HOBØL VIADUKT. SETNINGSPROBLEMER.  
ØSTFOLDBANEN Ø.L. KM 37.5.  
BEFARINGSRAPPORT.

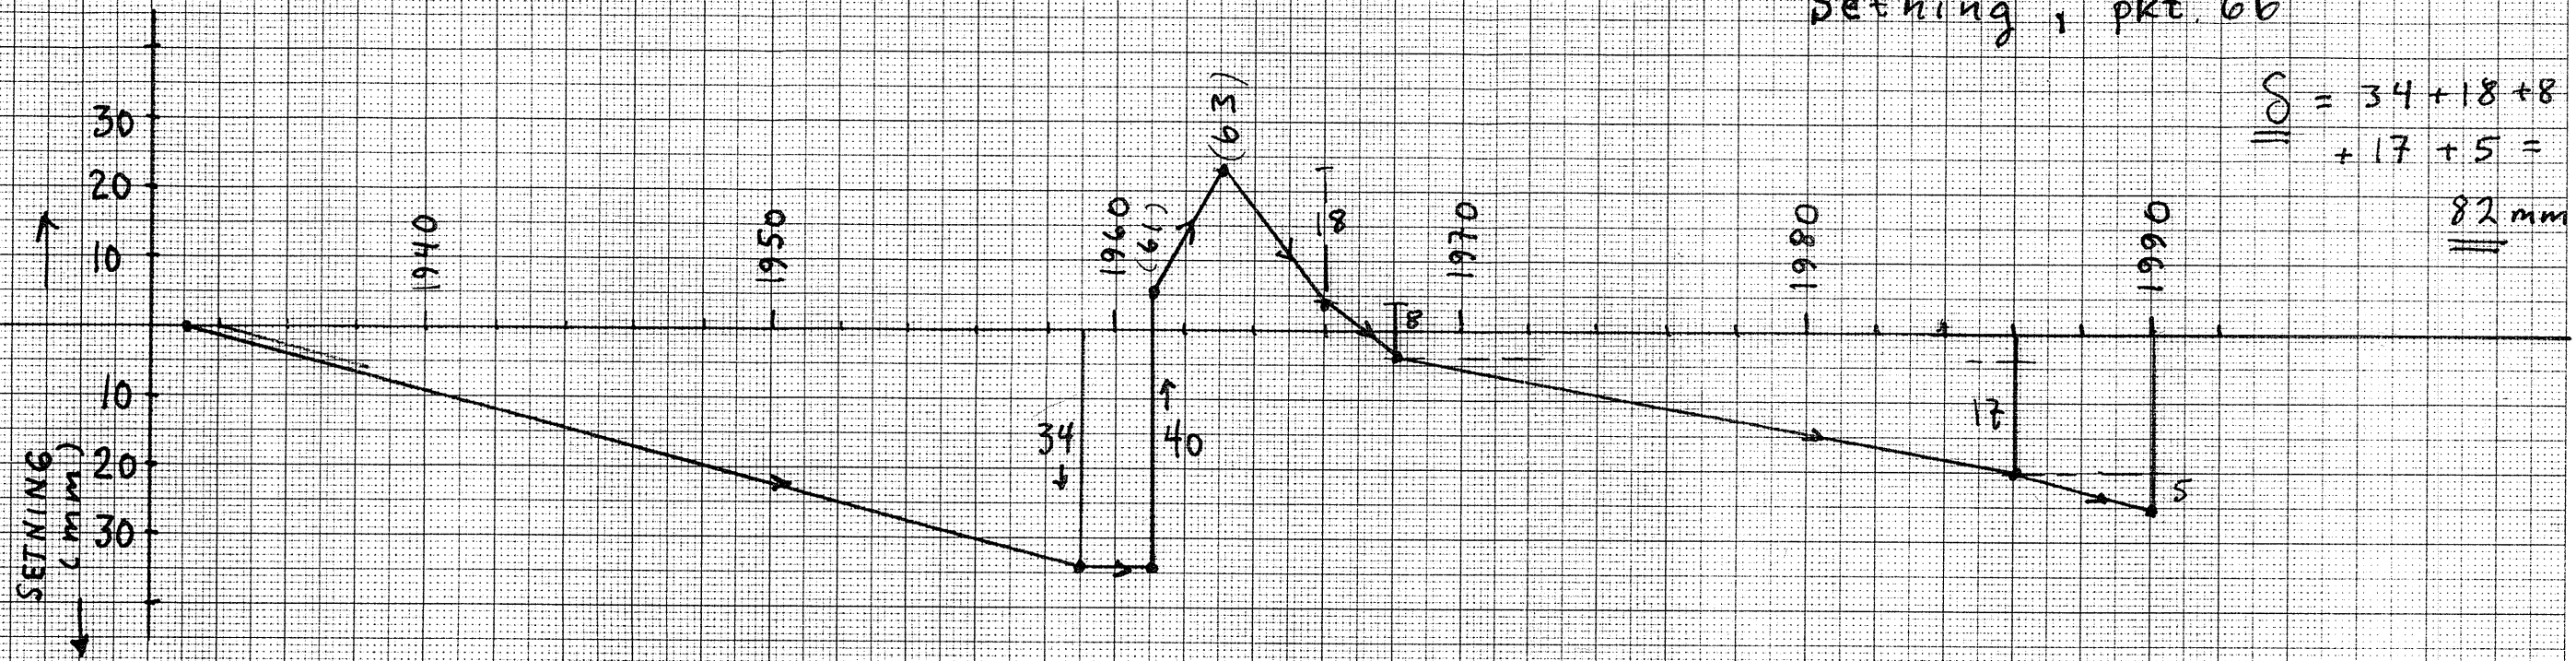
### LANDKAR II Setning, pkt. 66

Det fremgår av disse målingene at det først og fremst er det siste bruspennet som har hatt setninger og da spesielt østre landkar. Det er umulig å si hvor store de totale setninger her har vært ettersom punktene først ble innmålt lenge etter byggingen. Dessuten er det foretatt justering/løfting opptil flere ganger, første gang antakelig i 1933 og senere et par ganger i 1960-årene (61 og 63). Dette fremgår av oppteignet nivellementskurve for pkt. 66 (landkar II) og for pkt. 61 (pilar 10). Lager på landkar II ble justert siste gang i 1988.

Landkarsetningen har antakelig vært av størrelsesorden 70-80 mm siden observasjonene tok til i 1932. Det ligger imidlertid her en usikkerhet i hva som egentlig har skjedd i forbindelse med løftingen, i det setningutviklingen i første tiden etter løfting av brua i 1963 synes å ha vært unormal. Tilsvarende trer enda tydeligere frem på setningskurven for pilar 10, hvor setningsforløpet de første 2-3 år etter løftingen på ingen måte stemmer med målingene forøvrig. Bortsett fra akkurat på denne tiden og ved siste års måling, har det ikke vært påvist setninger på pilaren.

$$\begin{aligned} \Sigma &= 34 + 18 + 8 \\ &+ 17 + 5 = \\ &= \underline{\underline{82 \text{ mm}}} \end{aligned}$$

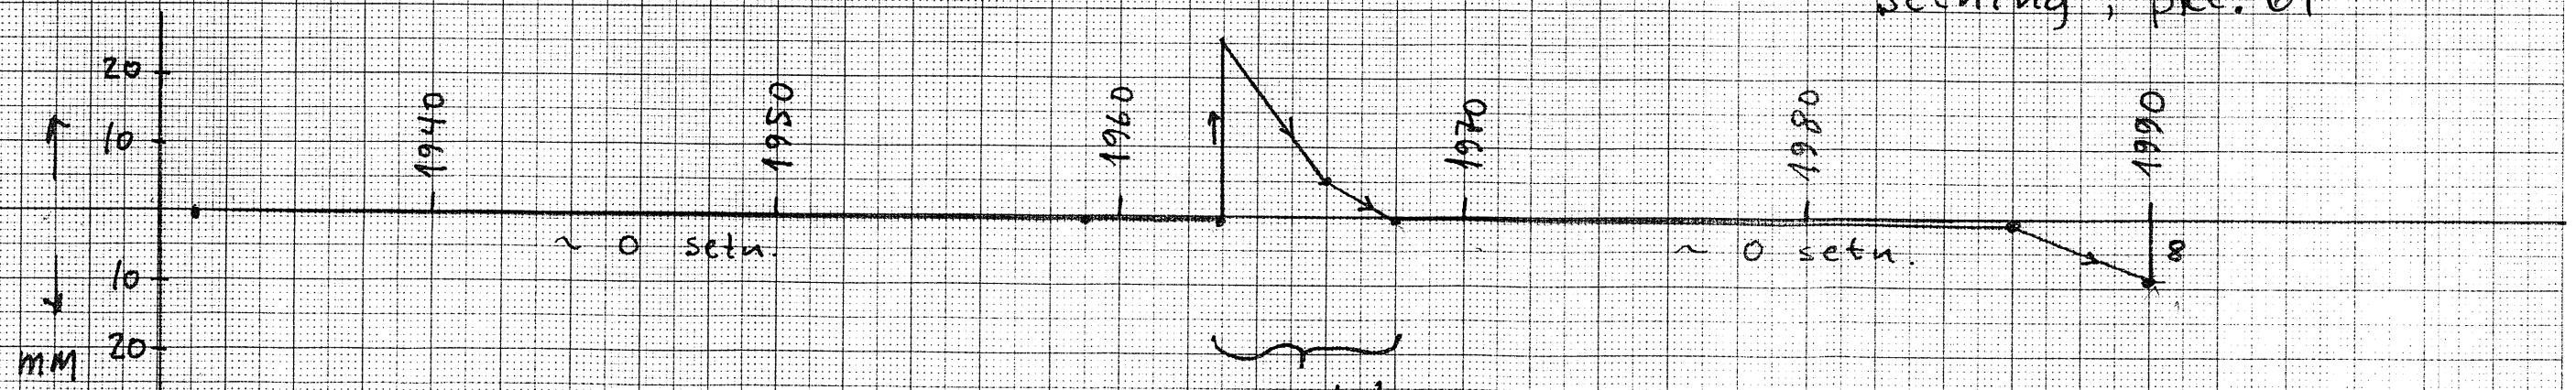
### PILAR 10 Setning, pkt. 61

ønskelig med et nytt kontrollnivellement, ettersom siste måling avviker betydelig fra en langvarig stabil tilstand ved pilaren (kfr. nivellementskurven).

Uklart hva som egentlig skjer her!

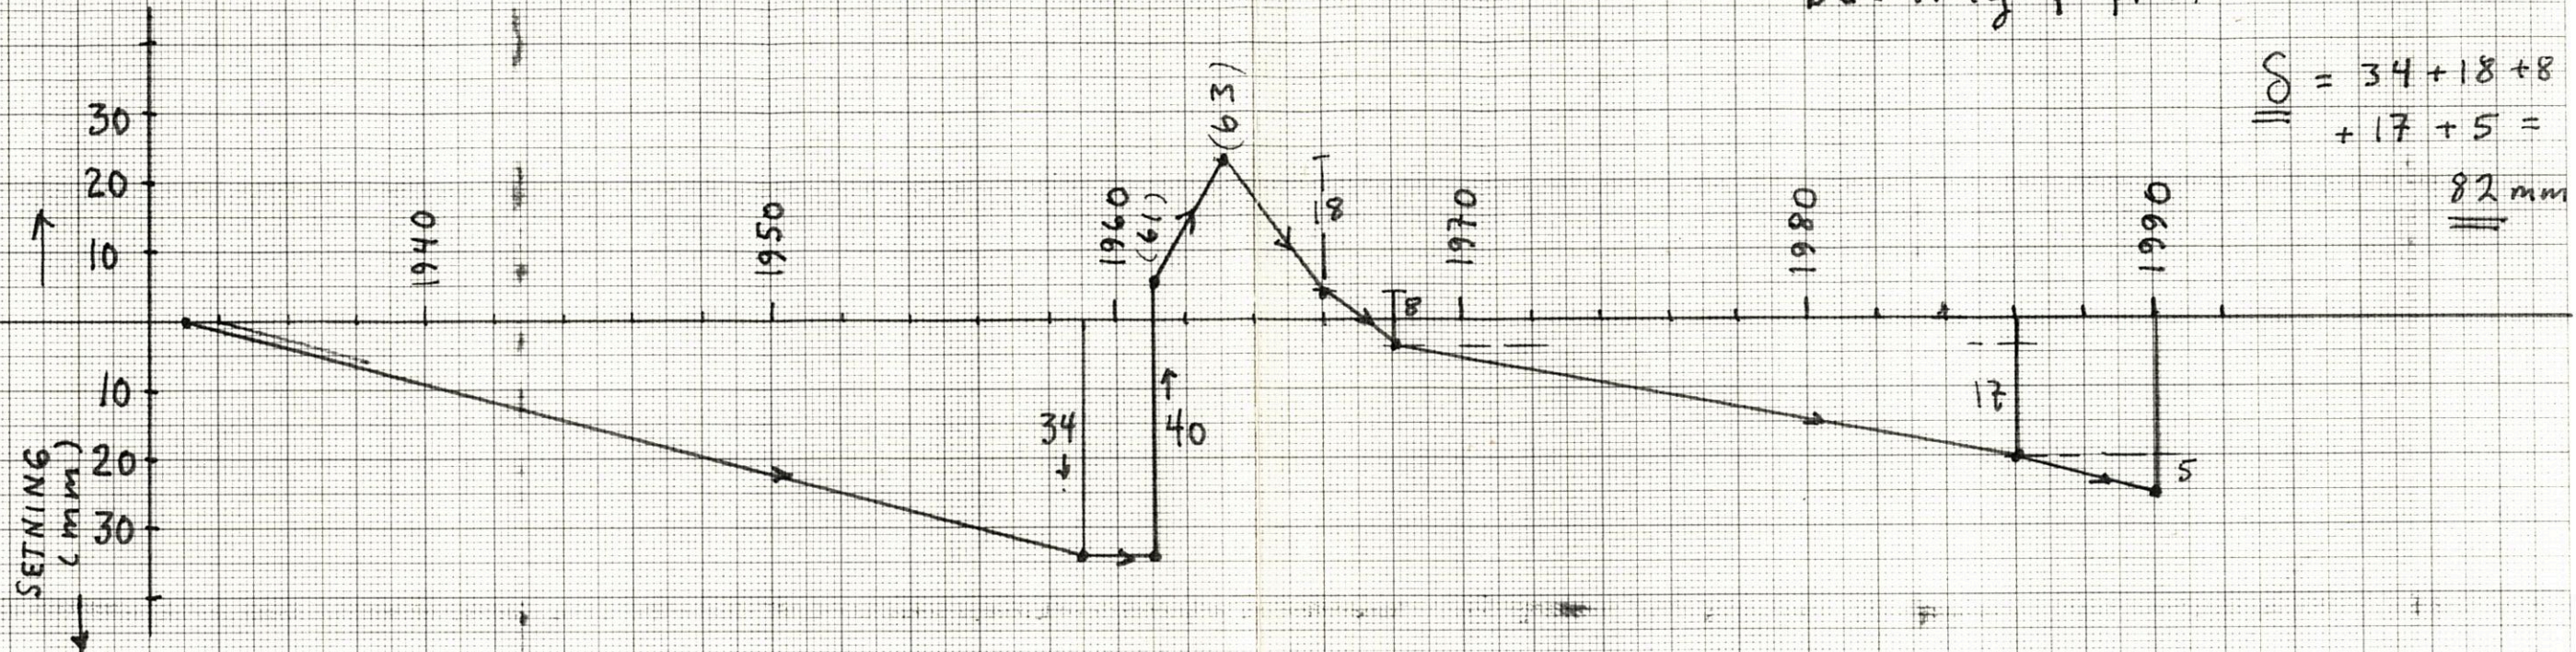
### LANDKAR II Setning, pkt.

$$\begin{aligned} \Sigma &= 34 + 18 + 8 \\ &+ 17 + 5 = \\ &= 82 \text{ mm} \end{aligned}$$

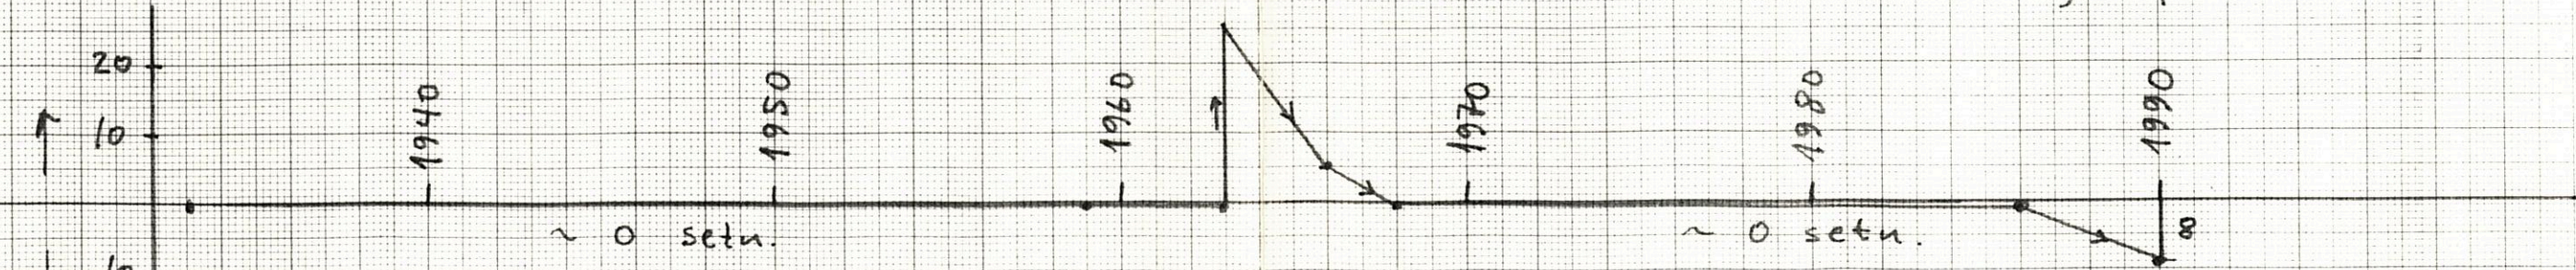
### PILAR 10 Setning, pkt.

uklart hva som egentlig skjer her!

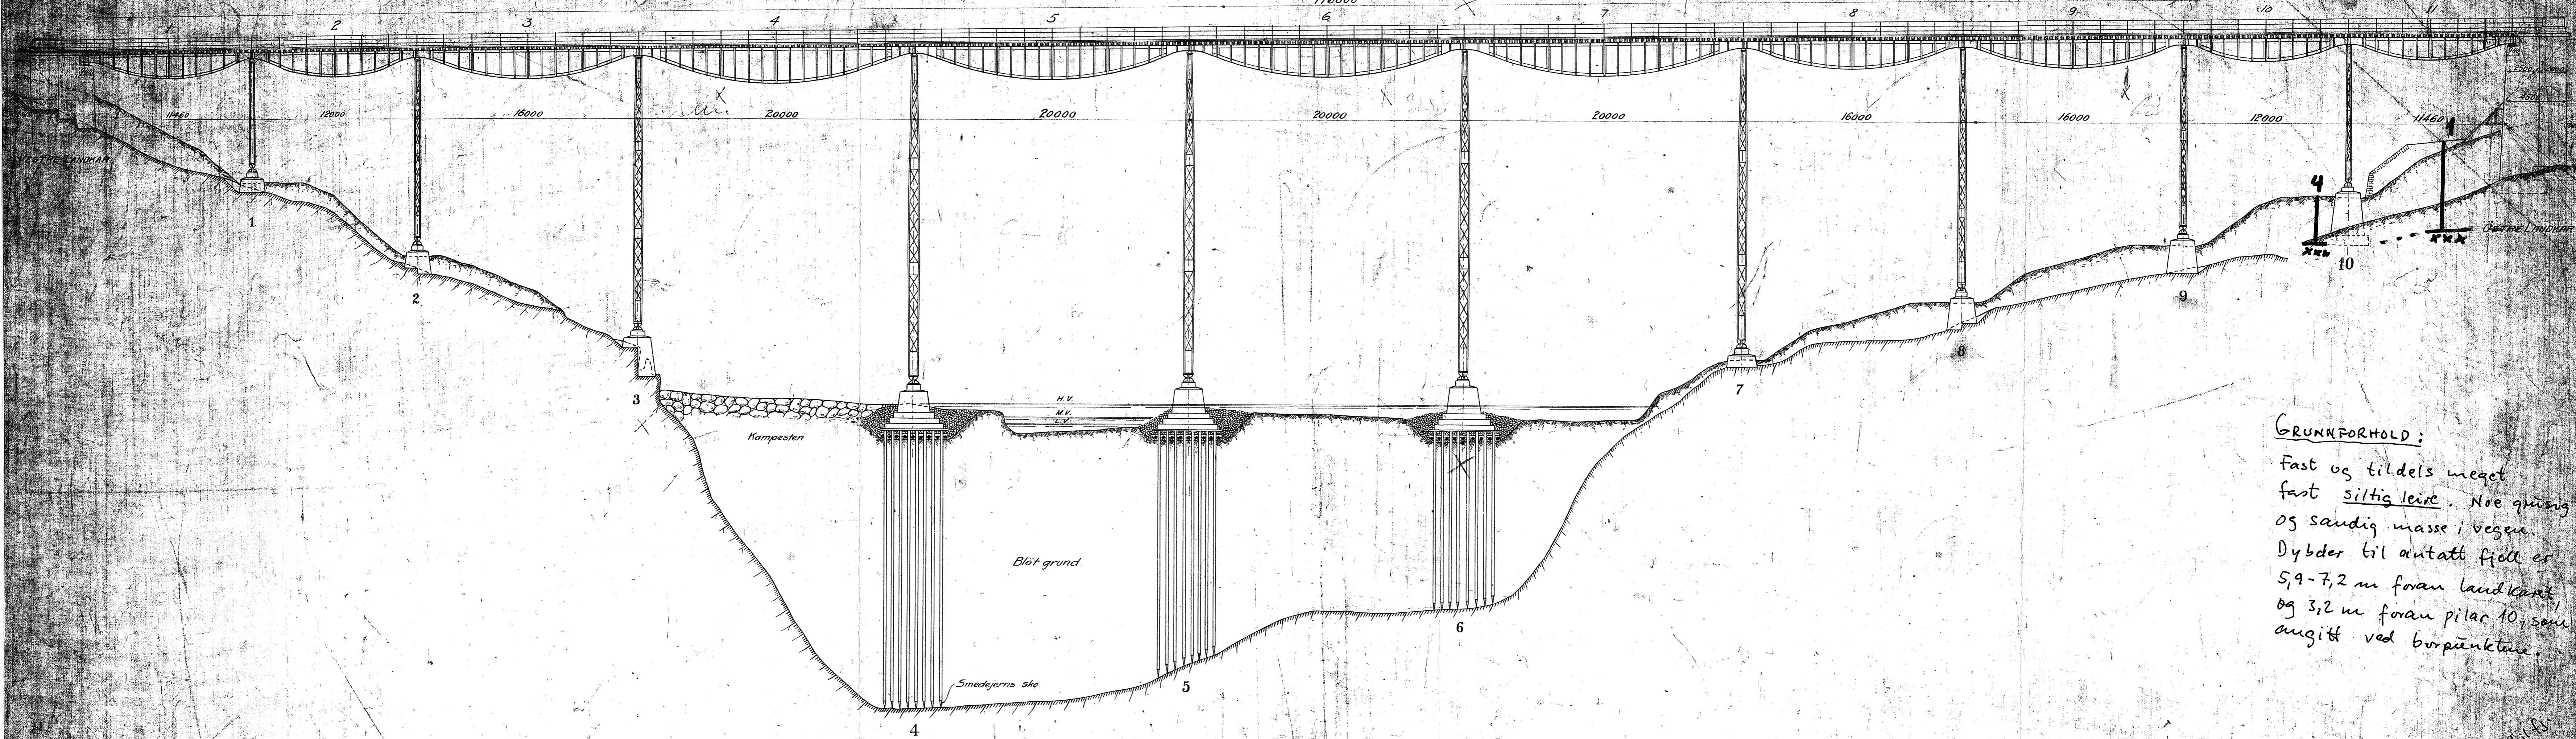
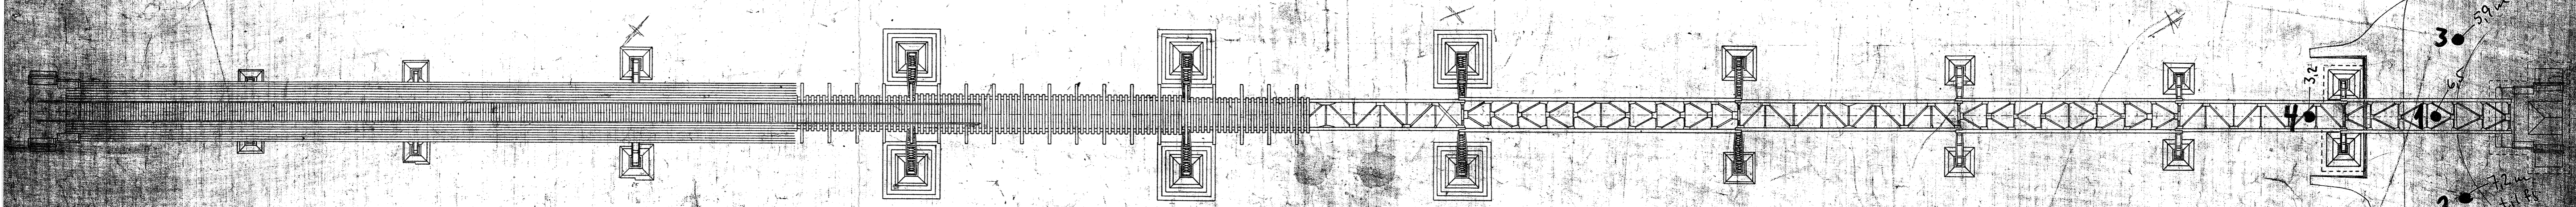
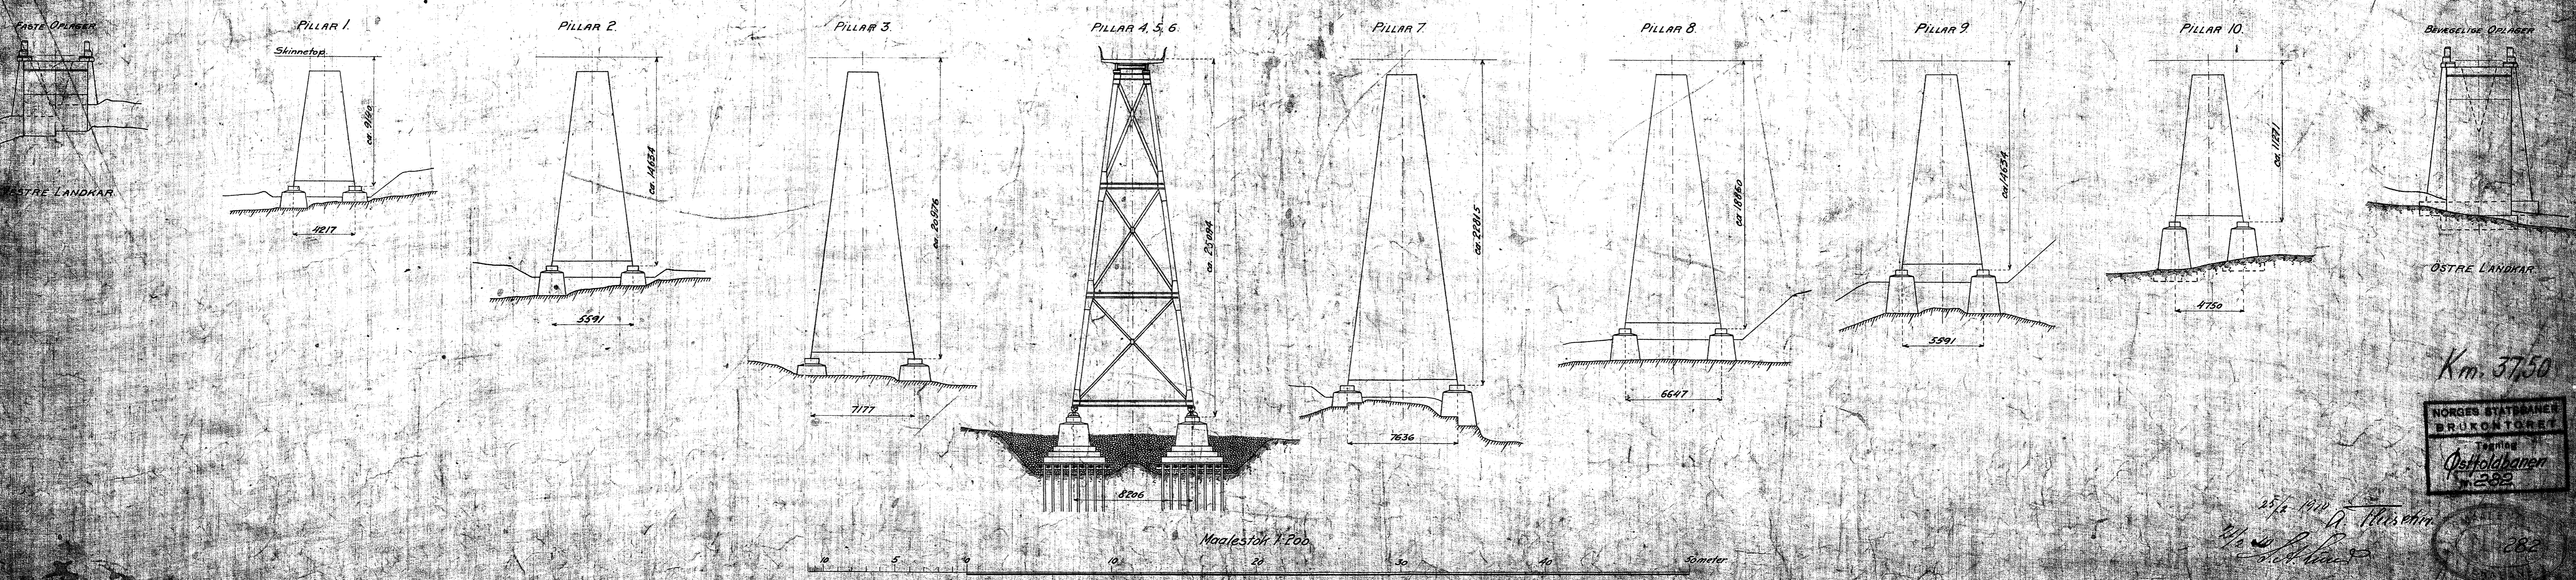
Daaböl viadukt, km. 37.5. Oversigtstegning.

Fast og tildels meget fast siltig leire. Noe quiesig og sandig masse i vejen. Dybder til antatt fjell er 5,9-7,2 m foran landkant, og 3,2 m foran pilar 10, som angitt ved boringstene.
