Graving i kjelleren under Vår Frelses kirke.

Befaring i Domkirken (Vor Frelsers Kirke) torsdag 7/9 1950 kl. 11

Tunneldrift under Domkirken.

TUNNELDRIFT UNDER OSLO DOMKIRKE

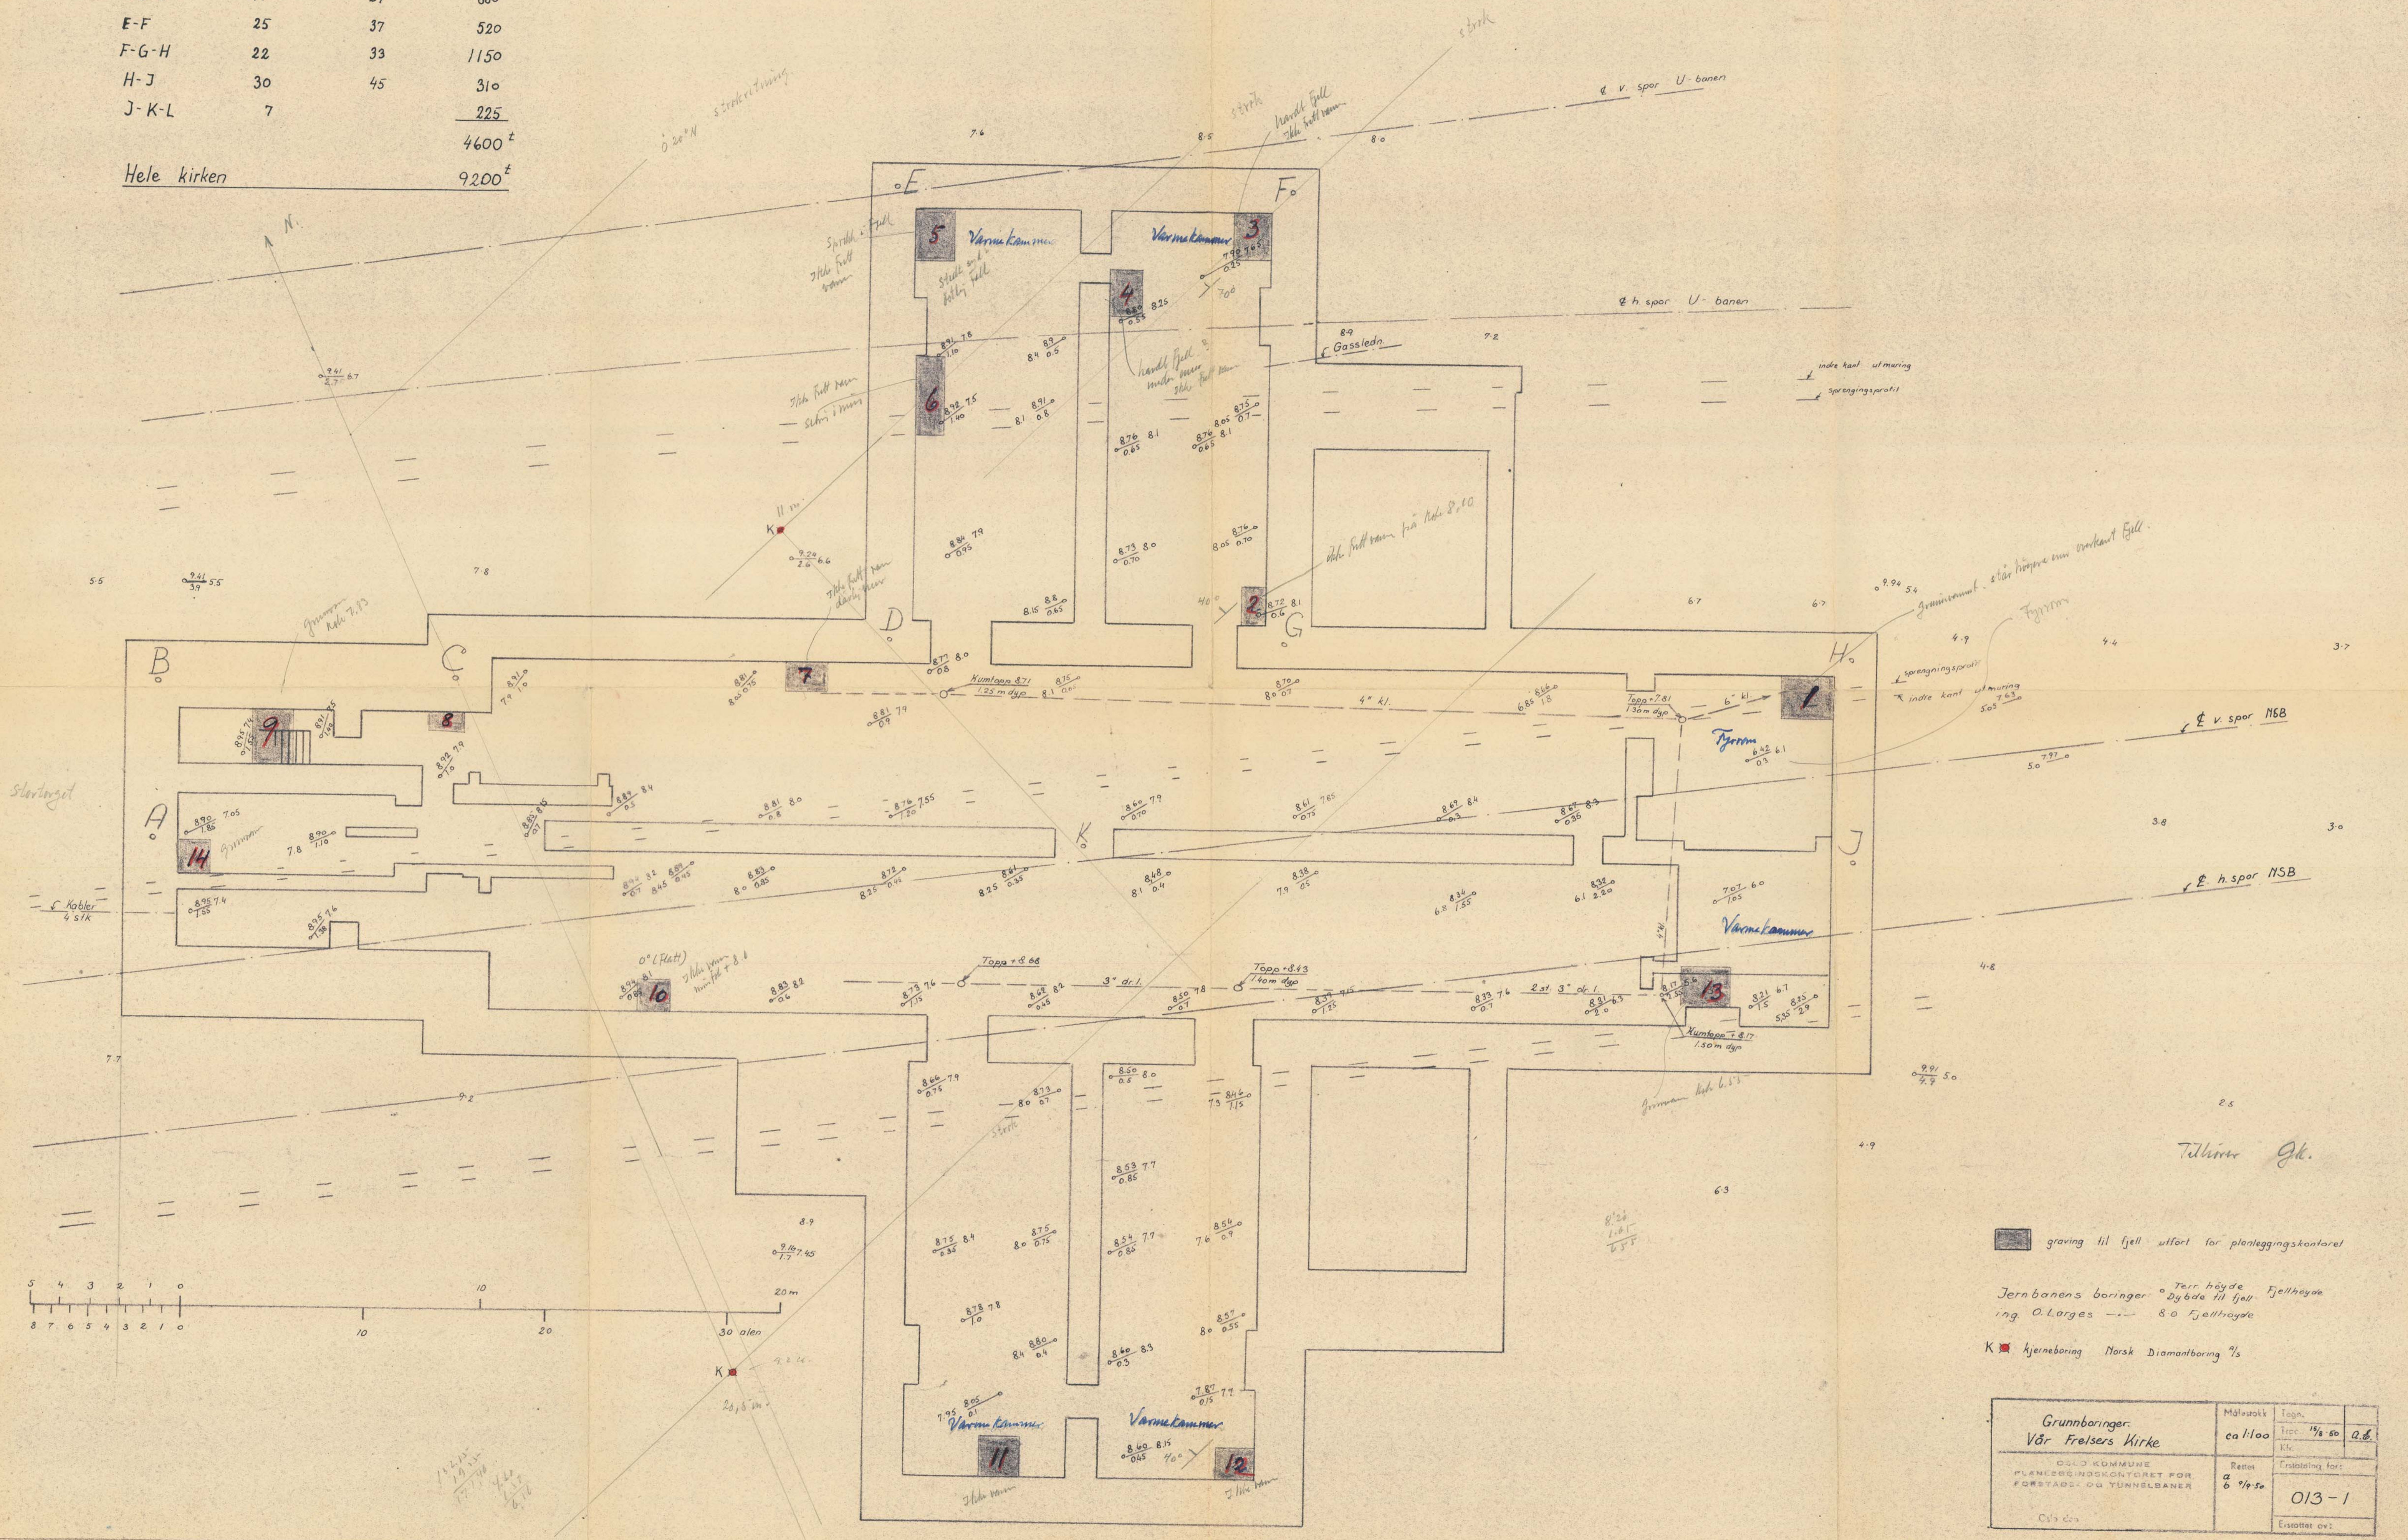
Grunnboringer: Vår Frelsers Kirke	Målestokk	ca 1:100	Tegn.	
	Retten	a 6 1/4 50	Erstatnings for:	
OSLO KOMMUNE PLANLEGGINGSKONTRET FOR FORSTAD- OG TUNNELBANER				013-1
O's dca			Erstattet av:

I Kjelleren var gravet en række huller ned til Fjell hvor der ble tatt prøver på glas. Samtlige huller er vist på vedlagte skisse. • Hvor hullene er nummerert. (Prøven er også nummerert). Fjelliet var alunskifer, blidde stort forvitret (og med gipskrystaller) nær overflaten. Inne i kirken påvistes bare hærviser på to steder nemlig <sup>midt i</sup> tværs gjennom vinduene nær hullene 7 og 10. Vinduene <sup>hærviser</sup> ligger rett over for hinanden og er nr. 2 fra nærmeste utspri- gende hjørne nærmest Stortøret. I Kjelleren er vinduene er freiløst bare iaktatt sprekke i en mellomvegg nær hull 6.

I kirkens kjeller er blotninger av alunskifer blitt undersøkt i de oppgravete hull 3 - 8 og 10 - 12 (se vedlagte plan av kirken).

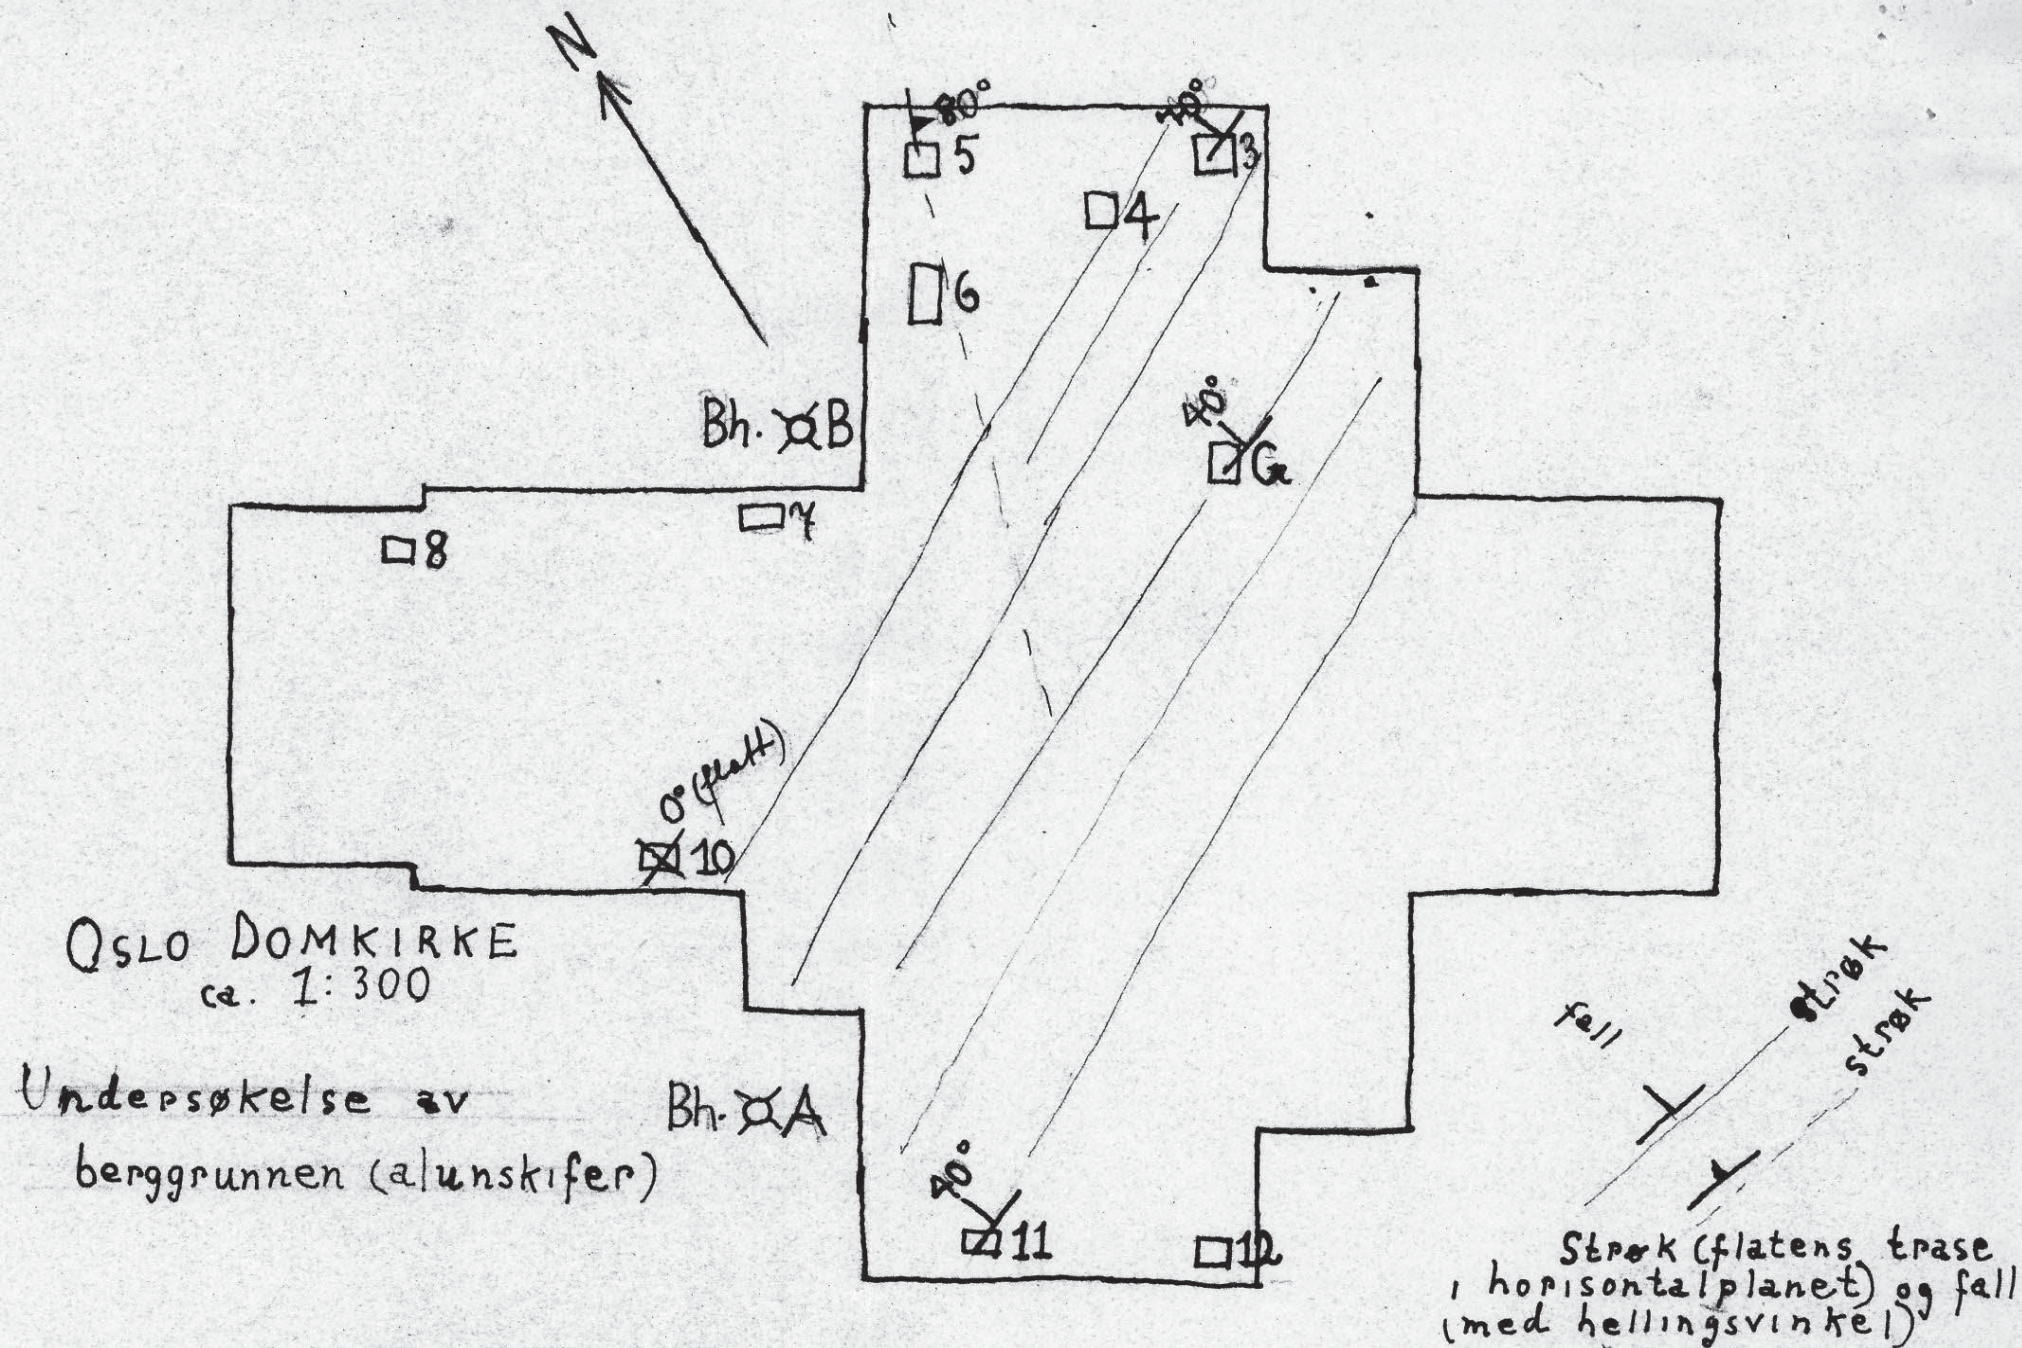
OSLO DOMKIRKE  
ca. 1:300

Undersøkelse av  
berggrunnen (alunskifer) Bh. A

Størk (flatens trase  
i horisontalplanet) og fall  
(med hellingsvinkel)  
av lagflater (øverst)  
og sprekkeretninger  
(nederst)

Denne figur viser den sannsynlige form av skiferens folder. Fig. skal antyde at skiferens lagstilling kan ventes å veksle meget over korte avstander. Man kan imidlertid pegne med konstant horisontalretning (strøk) av lagene her E20°N - W20°S og overveiende nordlig retning av fallet (lagenes helling).

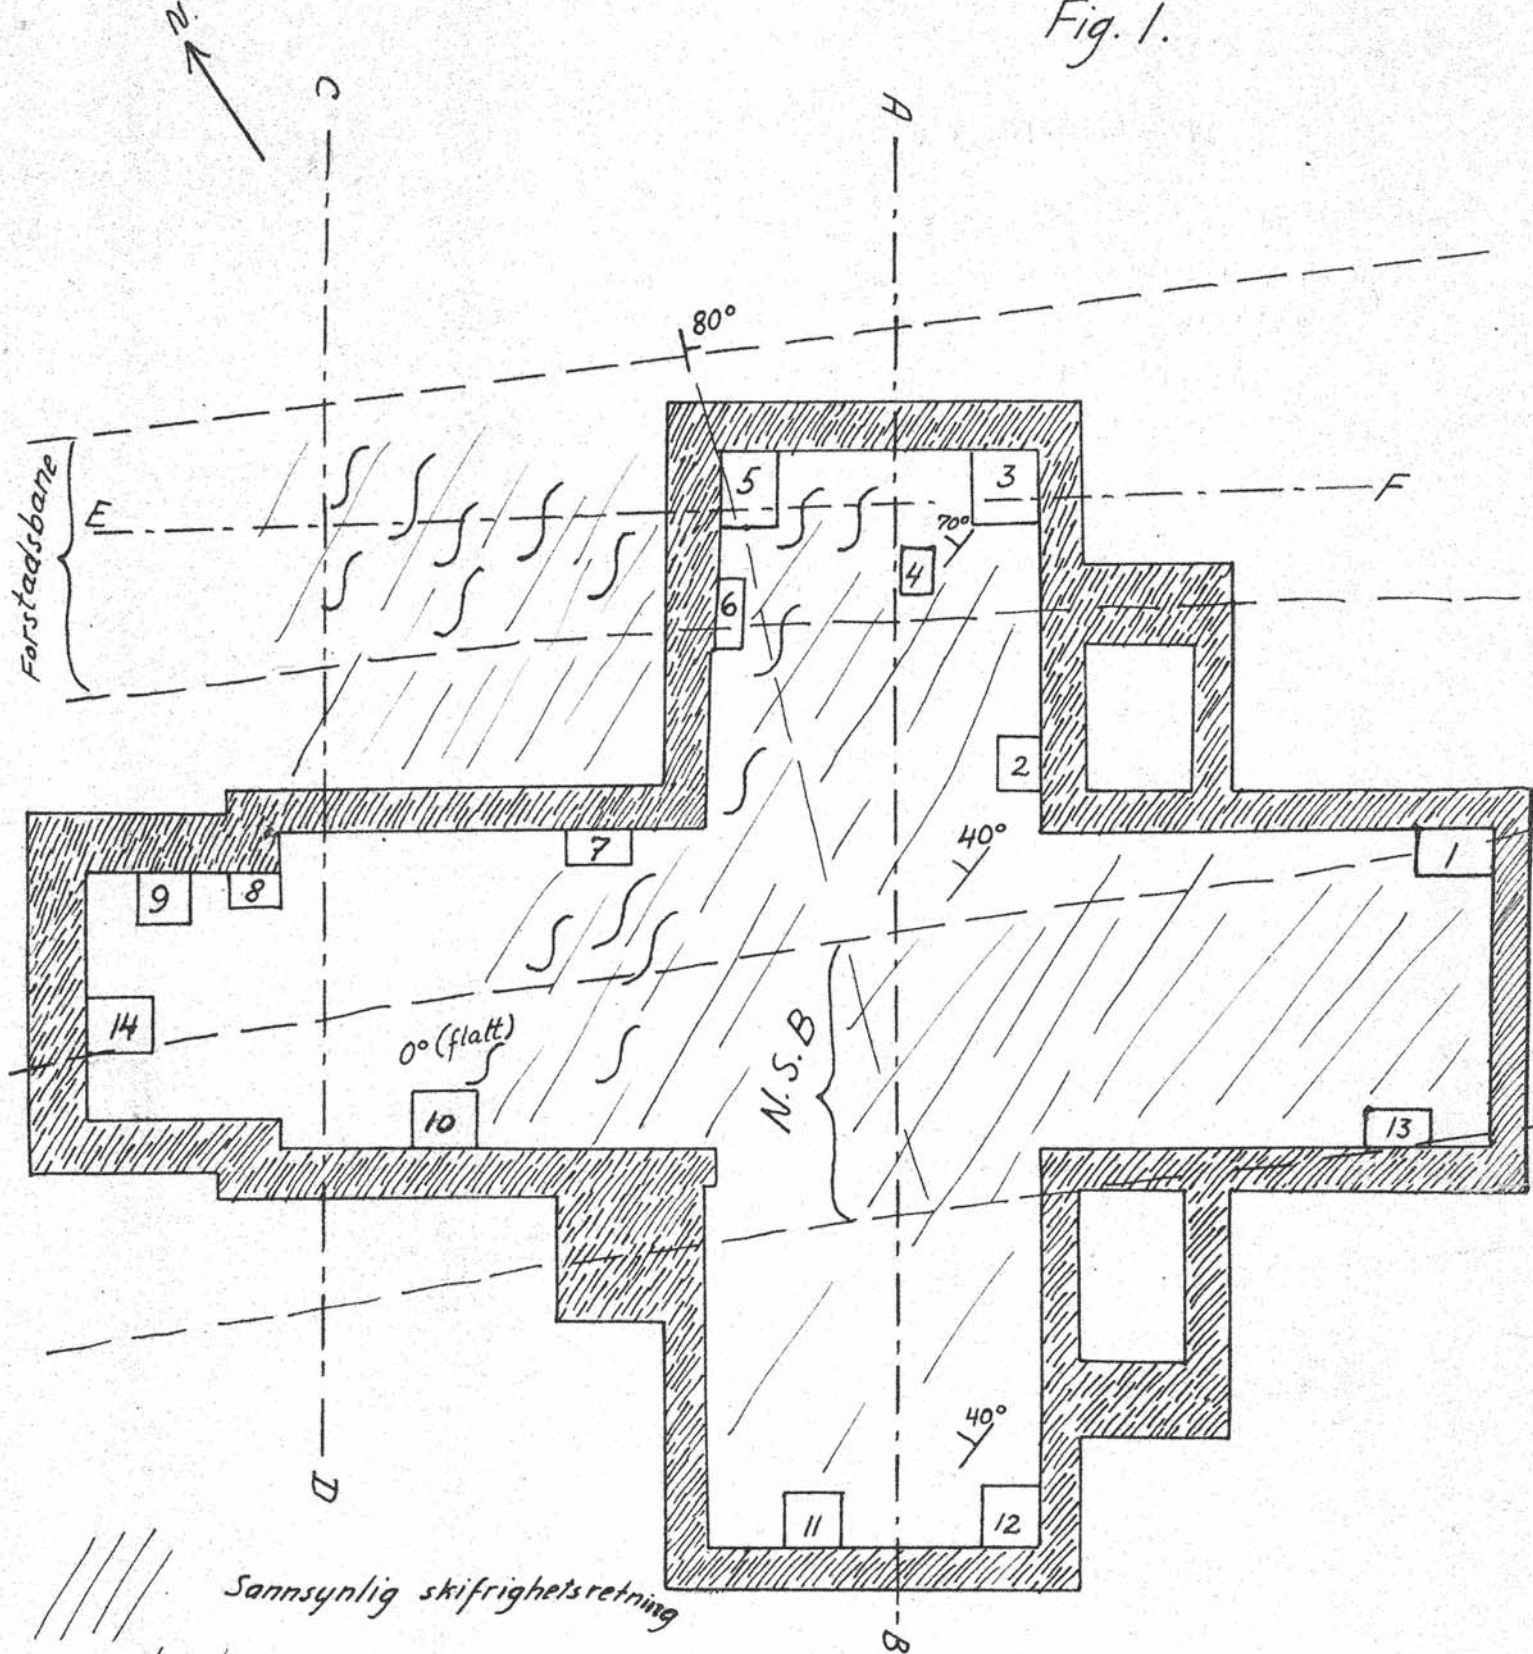
Fig. 1.

Som kartskissen av fjellgrunnen under kjelleren viser, har skiffrigheten i den sydlige del ca.  $40^{\circ}$  fall (helling med horisontalplanet) mot nord-nordvest. Under nordre tverrskip - ved punkt 3 - er fallet  $70^{\circ}$  mot nord. Ved punkt 5 ses steilt sydøstlig fall, og henimot tårnet ved punkt 10 er fallet flatt. Dr. Strand har ved punkt 5 antydnet en sleppe med steilt østlig fall.

Foranstående geologiske beskrivelse og skissene fig. 1 viser at det er mulig - og ved punkt 5 sannsynlig - at der forekommer slepper som her er nevnt.

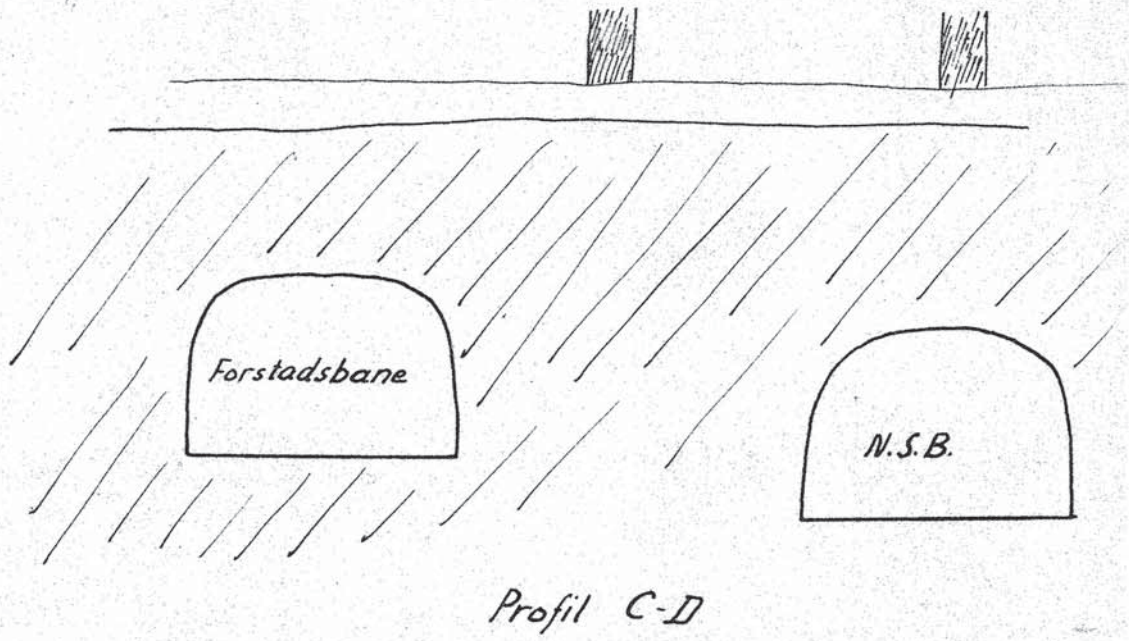
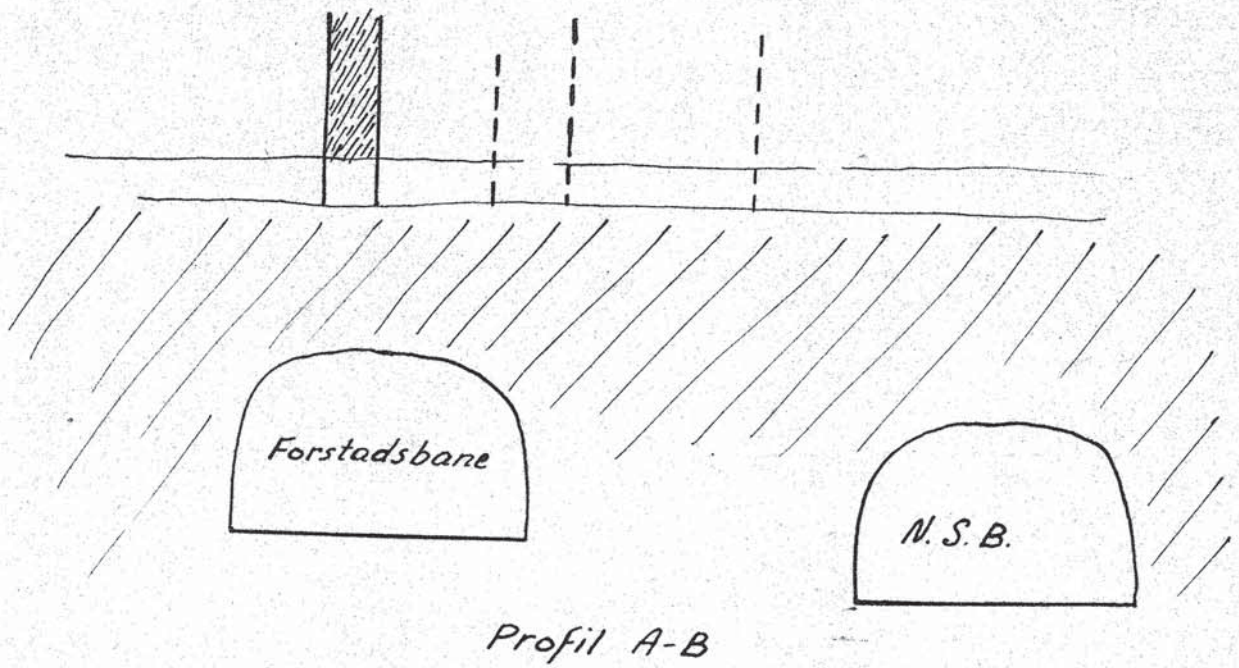
Profil gj. bop hullene A og B under Domkirken  
Lagflatenes helling inntegnet

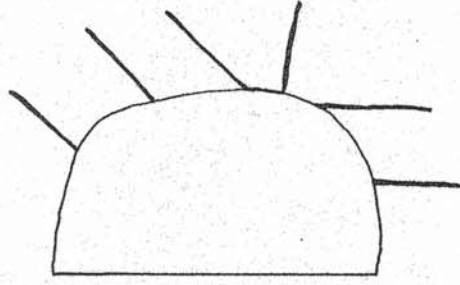
Fig. 3

Når, som i det her foreliggende tilfelle, det neppe kan betviles at bergarten er gjennomskåret av glatte slepper, blir forholdene anderledes. Støt fra skyting kan utløses mellom nærliggende slepper og få sin virkning opp mot murene. Jeg regner det også for mulig at de trykk som det kan bli tale om (19 - 41 tonn pr. m<sup>2</sup>) kan komme til å bli samlet mellom to nærliggende slepper, som avdeler smale bergartblokker fra fjelloverflaten til tunneltaket 5 m. ned (se fig. 2 og 3). Der kan da muligens fremkomme setninger i murene ved at de ca. 5 m. lange blokker kan forskyves ned mot tunnelen.

På profilene fig. 2 og 3 har jeg skissert eksempler som viser tilfeller, hvor man - etter min mening - bør regne med de her nevnte muligheter.

Man er på det rene med risikoen for støt mot murene under sprenging og har planer om driftsmetoder som utelukker skader som direkte følge av skyting. Hvis man under driften treffer slepper som antydnet i fig. 2 og 3, kan man - etter min mening - selv ved utsprenging av et rom med små dimensjoner, risikere setninger i murene 5 m. opp. Jeg mener derfor at selv om man kun foretar tunneldrift inntil 3 m. foran den fullt utmurete tunnel, er der fare for setninger. Man bør derfor sementinjere fjellet før stoffen arbeides frem fra utmuringen. Ved å bore en krans av 3-4 m. lange huller (se fig. 2 og 3) og sementinjesere disse med relativt lavt trykk, antar jeg at sleppenes sider blir bundet så fast sammen at der ikke kan forekomme glidninger, og man kan oppnå ytterligere sikkerhet ved til slutt å slå inn i borhullene stålstenger som av sementen bindes fast til borhullenes vegger.

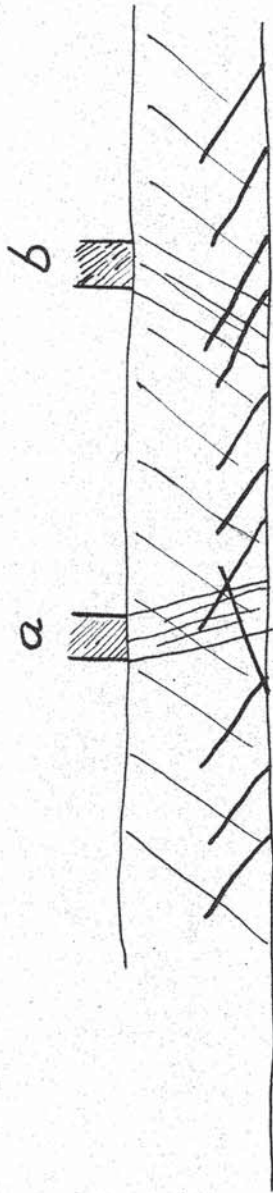
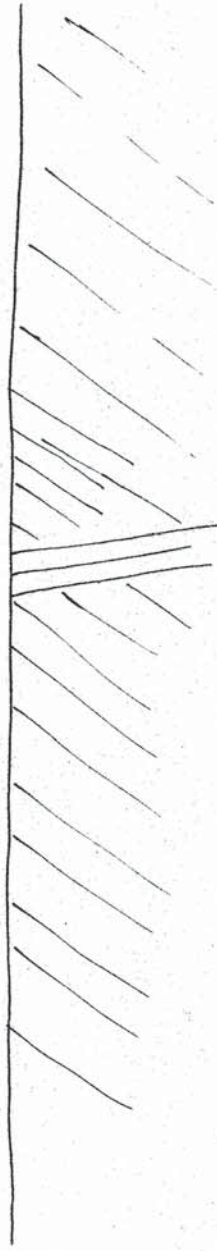
Fig. 2

— Slepper med glatte sideflater

— Borhull for injeksjon og innstøpning av ståbstenger
