SPORUTBEDRINGER PÅ
NORDLANDSBANEN
SVENNINGDAL - MOSJØEN

Utført for NSB Banedivisjonen
Region Nord

Januar 1992

NSB Engineering
Geoteknikk

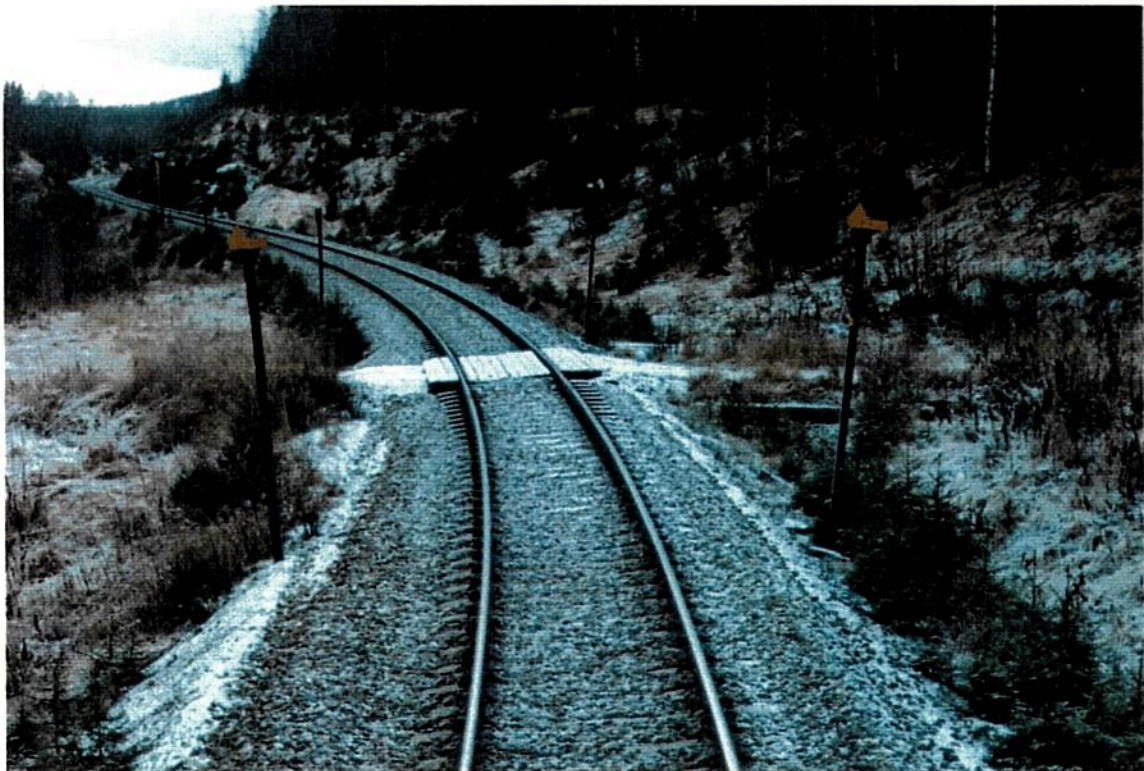
Fig.3.1 Planovergang i bruk, km.366,07

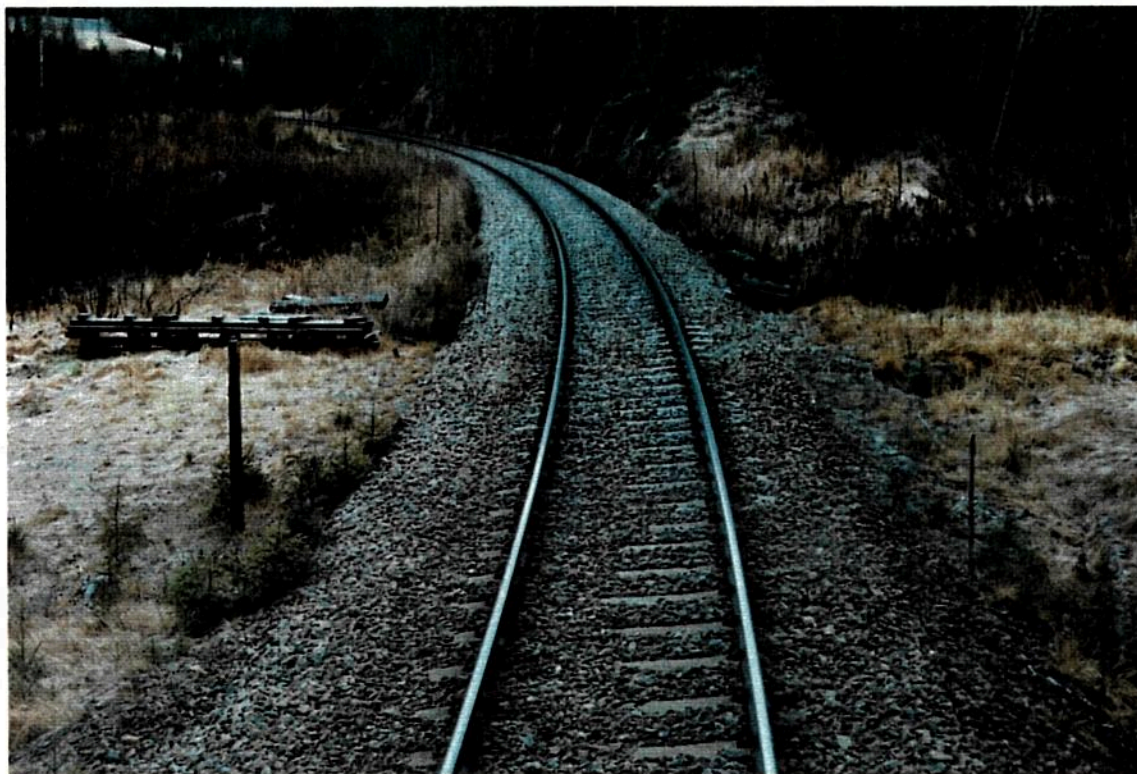
Fig.3.2 Nedlagt planovergang, km.375,196

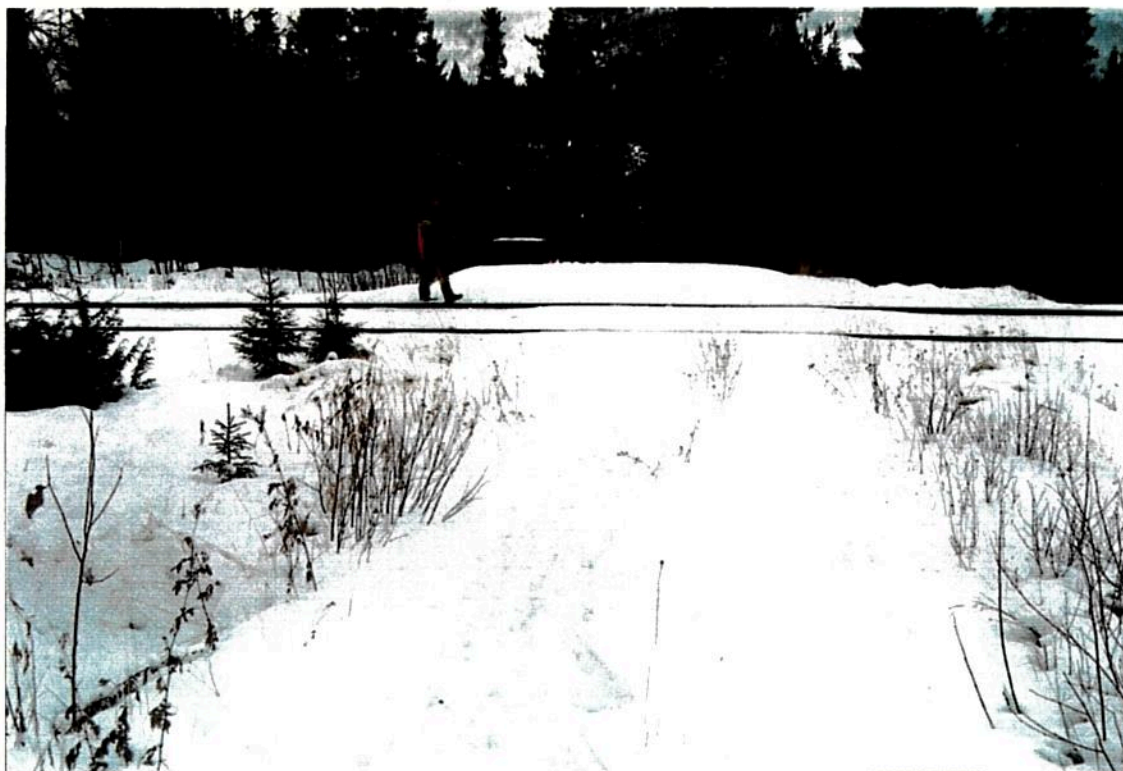
Fig.3.3 Planovergang i bruk, km.356,287

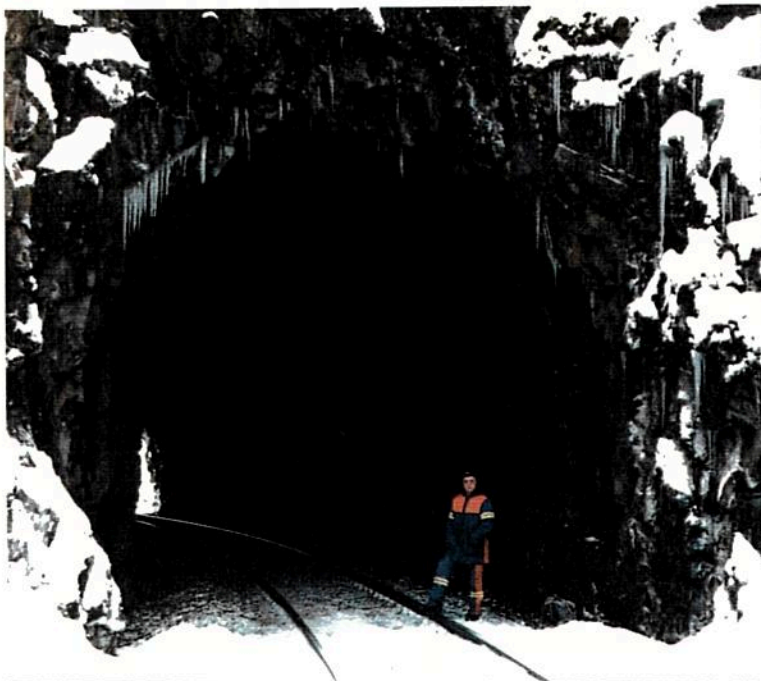
Problempartiet ligger i nordlig ende av en mindre tunnel rett syd for Holmvasselv bru. I tunnelen er det registrert flere høydefeil, enkelte over kritisk verdi. Feilene var lette å observere og var i hovedsak lokalisert i den nordlige tunnelåpningen. Her rant det betydelige vannmengder fra tunnelåpningen/taket ned i sporet, og det var isdannelser (issvuller) på skinnene og svillene. I tillegg til feilene i tunnelåpningen ble det også observert feil i form av "kul" på sporet inne i tunnelen.

Fig.3.4
Tunnelåpning km.
348,927

For å utbedre disse feilene ansees det nødvendig å stoppe vannet som renner ned i sporet ved tunnelåpningen. Dette kan gjøres f.eks ved tetting med matter i tunneltaket/åpningen eller å støpe ut lameller, noe som er benyttet i lignende tunneler tidligere. For å lede vannet bort og ut av tunnelen på sidene, bør grøfteprofilen utbedres og drensledning legges i hele tunnelen. Det vil være behov for å isolere ledningen, evnt. grave grøft til telefri dybde. På partiet inne i tunnelen vil det antakelig også være nødvendig å masseskifte over ca. 10-15 m lengde for å fjerne telefarlig masse i sporet.

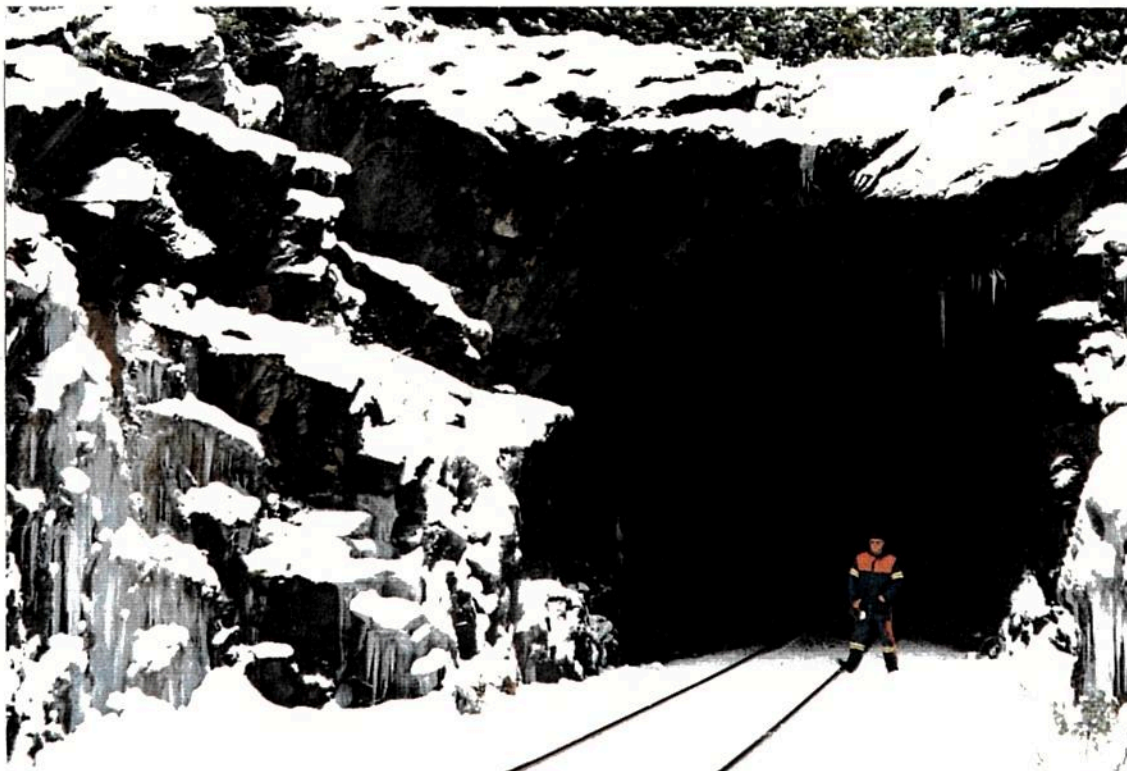
I tunnelåpningen ved km.360,790 - 795, er det relativt store vannmengder som renner ned fra åpningen/taket og ned i sporet. Der er også isproblemer i åpningen. Dette foreslås utbedret ved hjelp av matter eller betonglameller som det er gjort i andre partier i tunnelen. Massene i tunnelåpning skiftes ut. Det er også en meget dårlig skinnesveis i åpningen og denne bør utbedres.

Fig.3.5 Tunnelåpning km.360,790

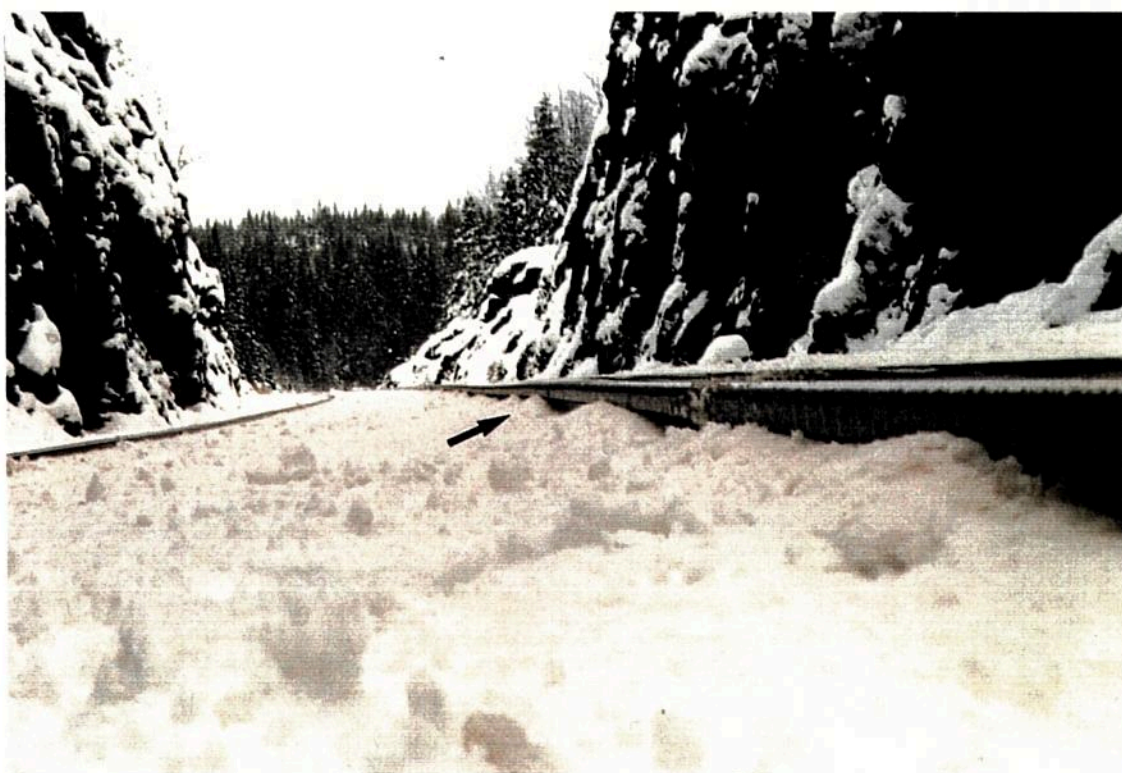
I tunnelåpningen i nordlig ende er det tilsvarende feil som i sørlig ende. Feilen er lett synlig. Vannstrømmen stoppes ved legging av matter i taket eller støping av betonglameller. Iflg. visitor skal det være lagt drensledning fra tunnelåpningen ut gjennom forskjæringen til tunnelen. Det er imidlertid usikkert om denne fungerer tilfredsstillende pga. teleproblematikk på partiet. Drensledningen bør derfor kontrolleres, evt. skiftes ut på begge sider av sporet. Dersom drensgrøfta ikke er gravd til telefri dybde bør ledningen isoleres. Grøfteprofilen bør også utbedres. Massene i sporet i tunnelåpningen og ved km.361,260 i forskjæringen bør skiftes ut med ikke telefarlige masser.

Fig.3.6 Telefarlige masser i nordre tunnelåpning.

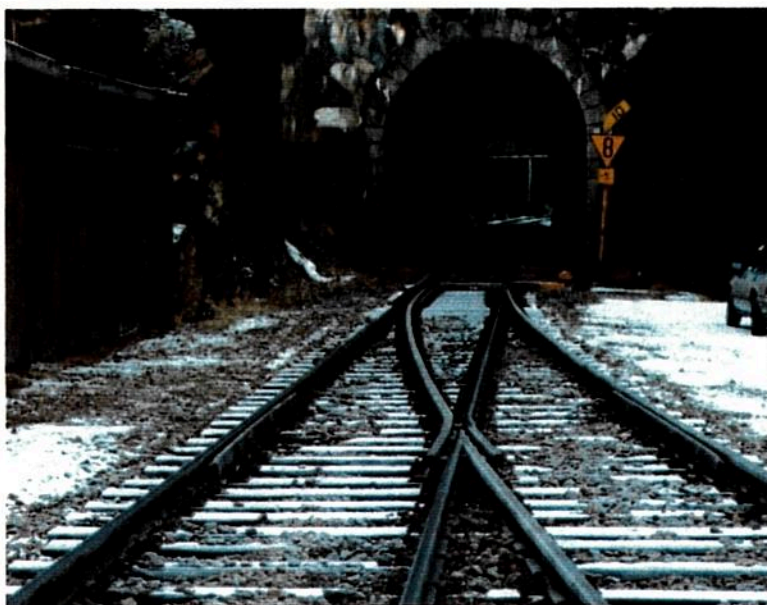
Fig.3.7
Nordre veksler på
Trofors stasjon

Samtlige veksler skal være drenerte. På grunn av for tette masser på stasjonsområdene er det usikkert om denne dreneringen er tilfredsstillende. Det bør spesielt kontrolleres om rådegravene fungerer etter hensikten. Dersom drenasjen ved veksleene ikke fungerer, vil slagene underbygningen blir utsatt for ved togpasseringen kunne pumpe opp finstoff i ballasten eller medvirke til nedknusing og ansamling av finstoff i kontaktflaten puk/sville.

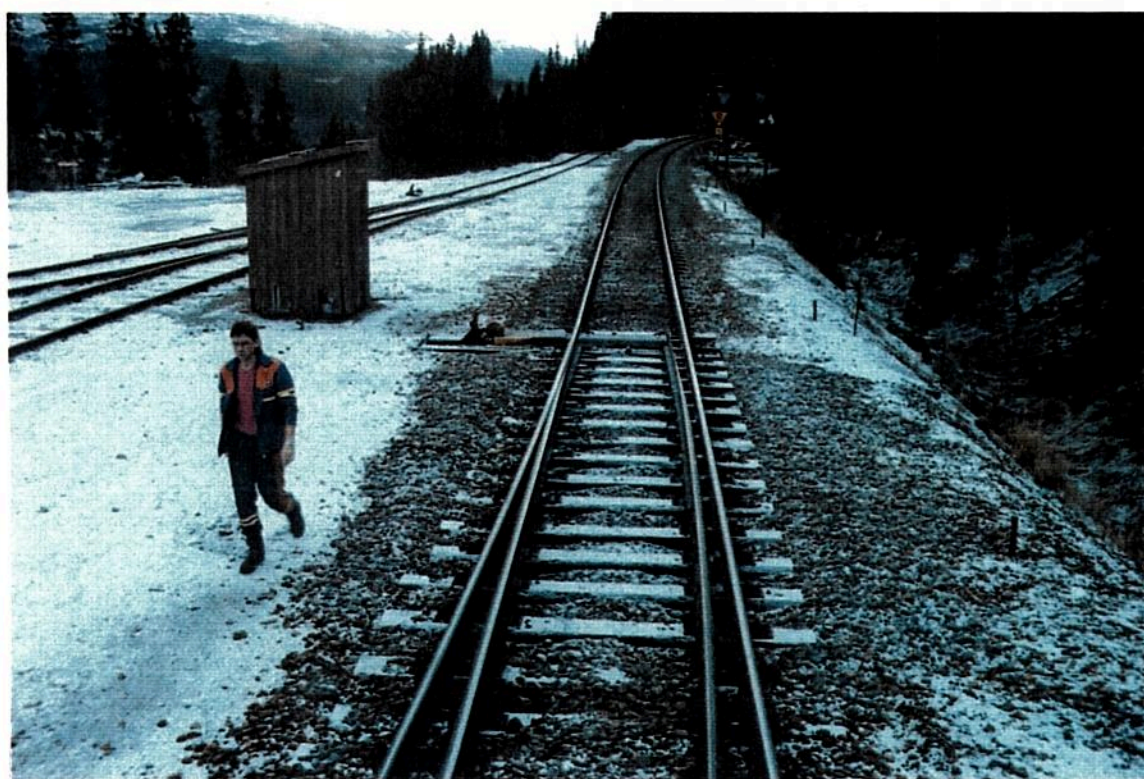
Områdene rundt søndre veksel viser også meget dårlige

måleresultater med høydefeil over kritisk verdi. I tillegg til å kontrollere kvaliteten på selve vekselen bør det her masseskiftes og etableres nødvendig drenasje.

Fig.3.8
Søndre veksler på
Trofors stasjon

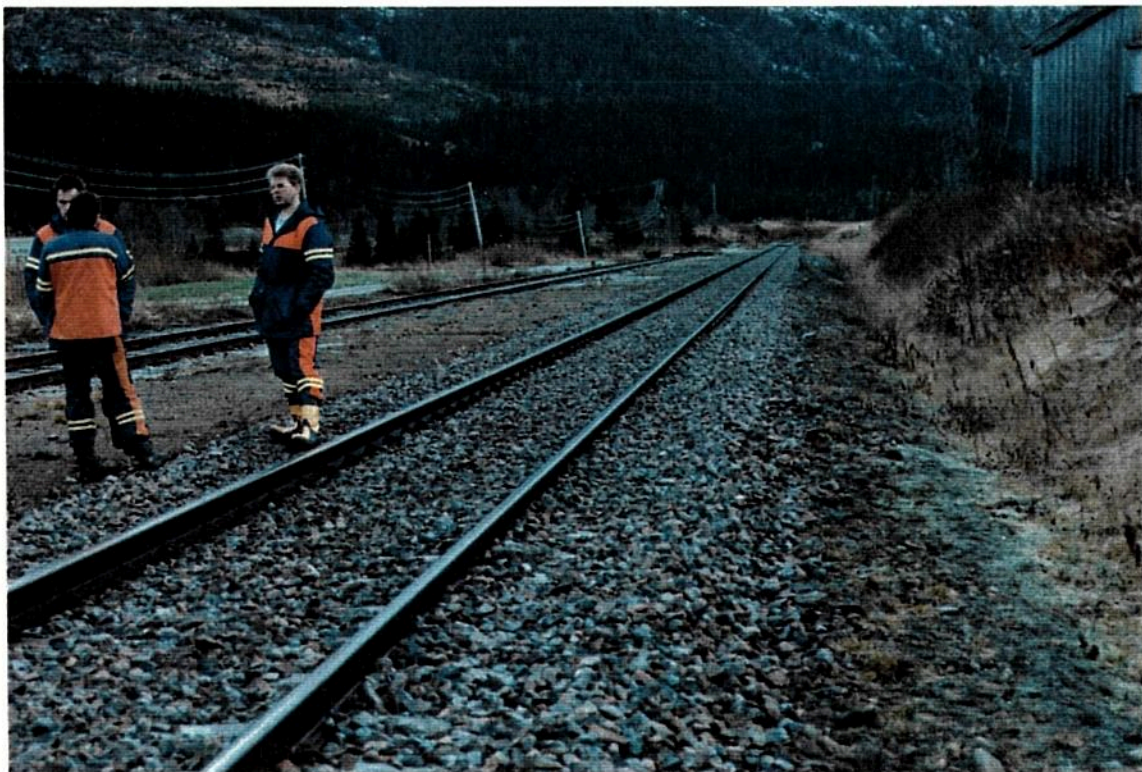
Laksfors stasjonsområde har i likhet med Trofors utilstrekkelig drenasje av området. Dette bør utbedres ved å legge tosidig langsgående drenggrøft samt å renke opp/utbedre det eksisterende grøfteprofilen på venstre side. Over en strekning på ca. 110 m (km 378,46-378,57) er feilene så store at det i tillegg bør vurderes å masseskifte.

Fig.3.9 Laksfors stasjonsområde

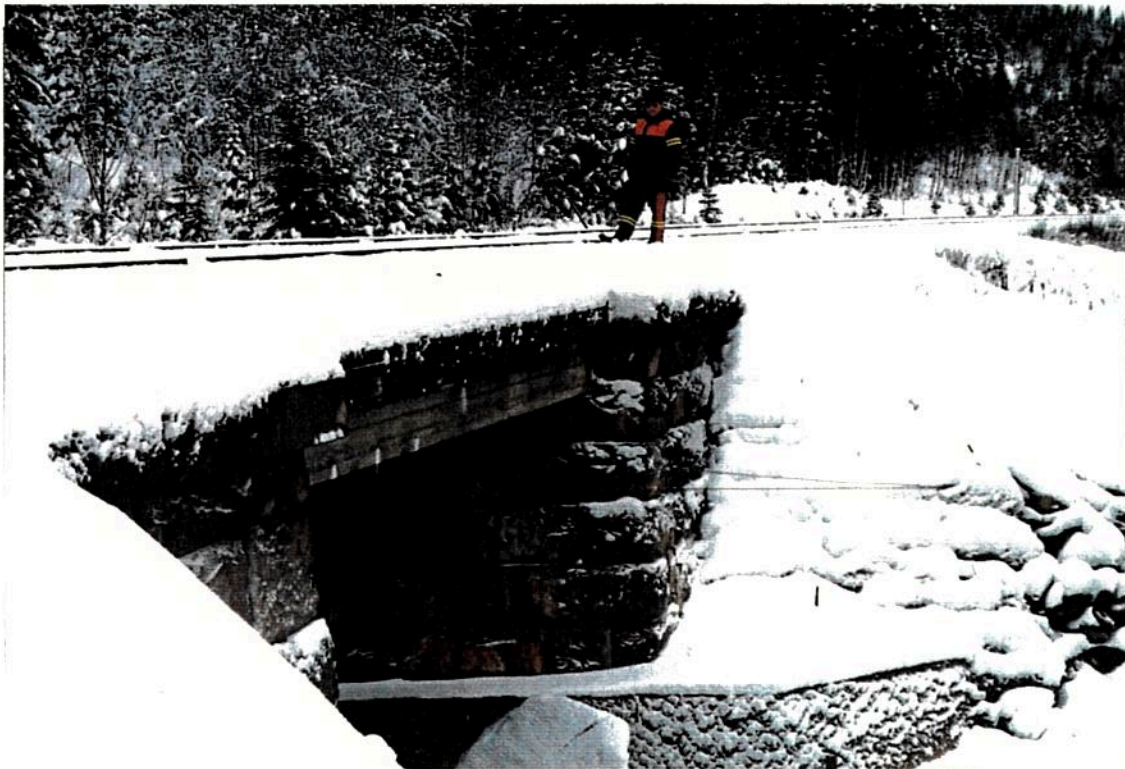
Den registrerte feilen er i overgangen mellom landkar og fylling ved en mindre bru. Fundamentene til brua har vært forsterket med en utstøping mot erosjon fra elva (1984). Landkarene er tørrmurte/steinsatte. I punktet er det også en dårlig sveisskjøt, og det er mulig denne er hovedårsaken til feilen. Det foreslås at denne i første omgang utbedres. Dersom dette ikke skulle gi ønsket effekt, vil tiltak for å bedre på differansesetninger mellom landkar og fylling måtte vurderes.

Fig.3.10 Høydefeil i overgang bru/fylling

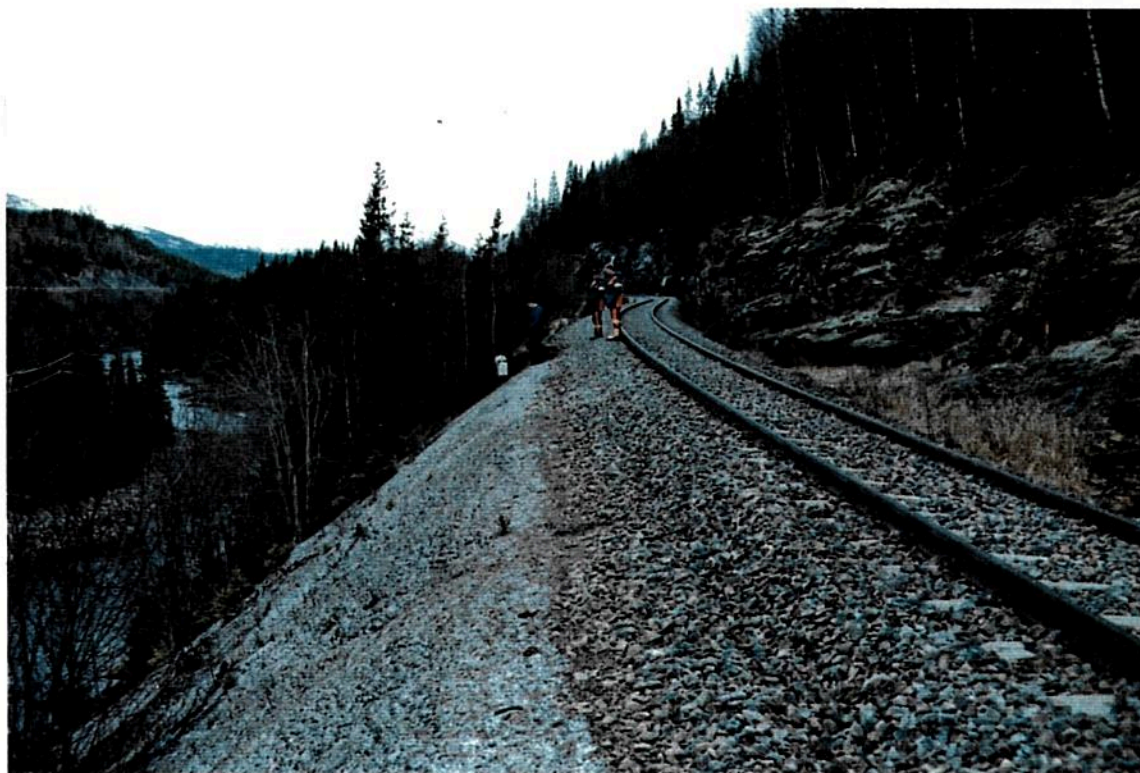
Sporet går på strekningen i meget sterkt skrånende fjellterreng. På venstre side er det utsprengt i fjellskjæring, mens det på høyre side er meget høy fylling (ca.10-15 m.) ned mot Vefsna. På en ca. 5 m lang strekning er det murt opp en forstøtningsmur ved sporet for å holde på ballasten. På venstre side er profilet trangt med mangelfull linjegrøft. Det er ingen stikkrenne i området. Et markert og svakt punkt er overgangen mellom forstøtningsmur og øvrig fylling.

Årsaken til problemene er etter all sannsynlighet at vann fra fjellet på venstre side renner gjennom fyllinga. Det er trolig at det i perioder kan dreie seg om betydelige vannmengder. Problemene er mindre der støttemuren hindrer videre utvasking.

Fig.3.11 Problemområde med høy fylling i sterkt skrånende terreng.

Det anbefales å sprengre ut et bredere skjæringsprofil på venstre side og etablere tilstrekkelig linjegrøft og drengroft med fall til nærmeste stikkrenne for å ta avrenningen fra fjellet på oversiden. Det hadde også vært ønskelig å utvide fjellskjæringa så mye at en mindre sporomlegging hadde vært mulig. Da ville man kunne få hele sporet inn på fjellgrunn og videre setningsproblematikk ville vært unngått. Dette alternativet gir også en gunstigere linjeføring/ kurvatur. En alternativ løsning er å forlenge/erstatte den eksisterende støttemuren med en lengre støttemur fundamentert til fjell.

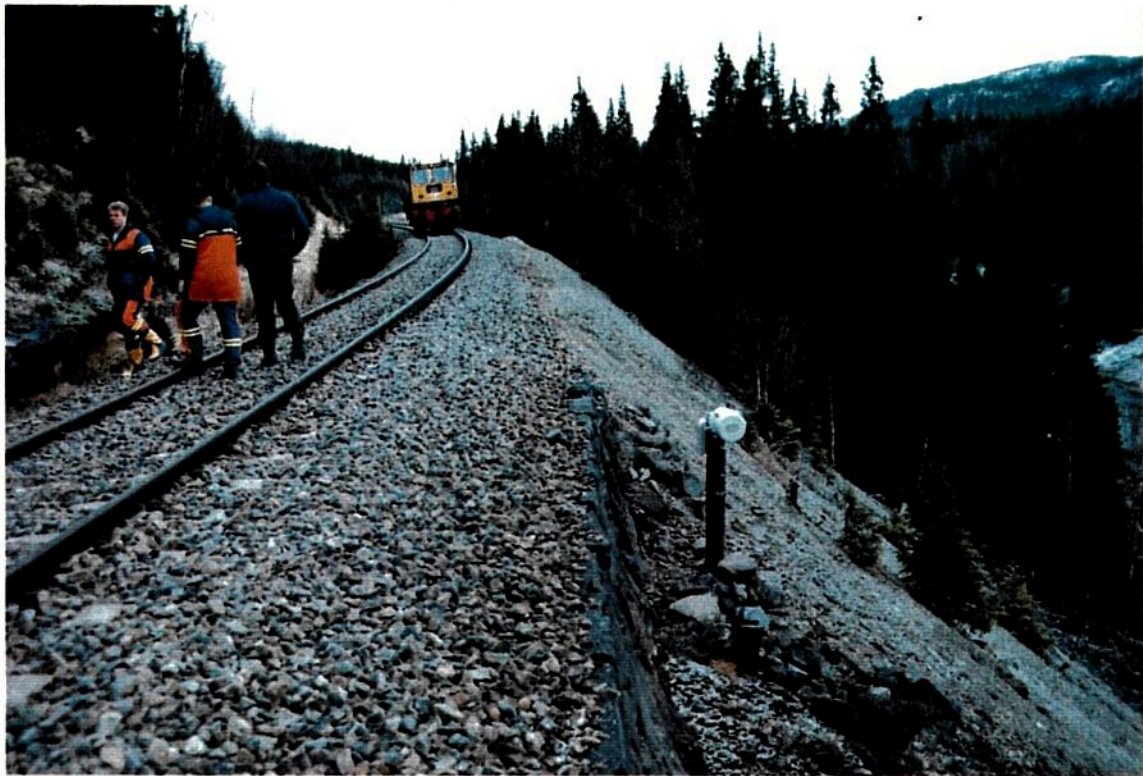
Fig.3.12 Støttemur som hinder mot utrasing

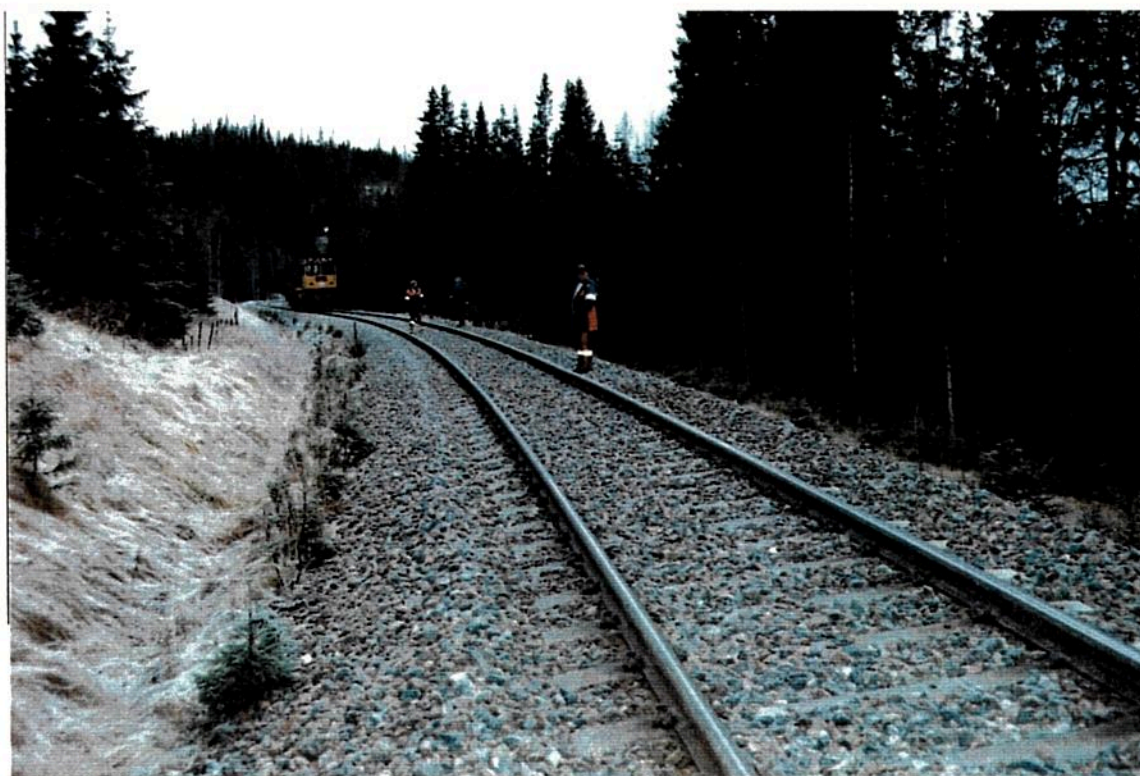
Sporet går på dette partiet på lav fylling i skrånende terreng. Partiet er iflg. visitør et problemparti som må pakkes jevnlig. Strekningen er senest justert sommeren -91. Vegetasjonen i området kan tyde på at grunnen er torvholdig. Kvaliteten på linjegrøfta på venstre side synes å være bra. Det foreslås allikevel å renske grøfta over problempartiet.

Fig.3.13 Problemområde km.361,80 - 361,96

For å bedre på setningene foreslås det å drenere ut skråningen på venstre side ved hjelp av en langsgående lukket dremsledning. Dette kan muligens øke setningene noe over en kortere periode, men vil stabilisere forholdene på lengre sikt. Det er ønskelig å kartlegge massene under fyllinga ved å ta opp jordprøver enten i form av prøveserie eller ved skovlboringer.

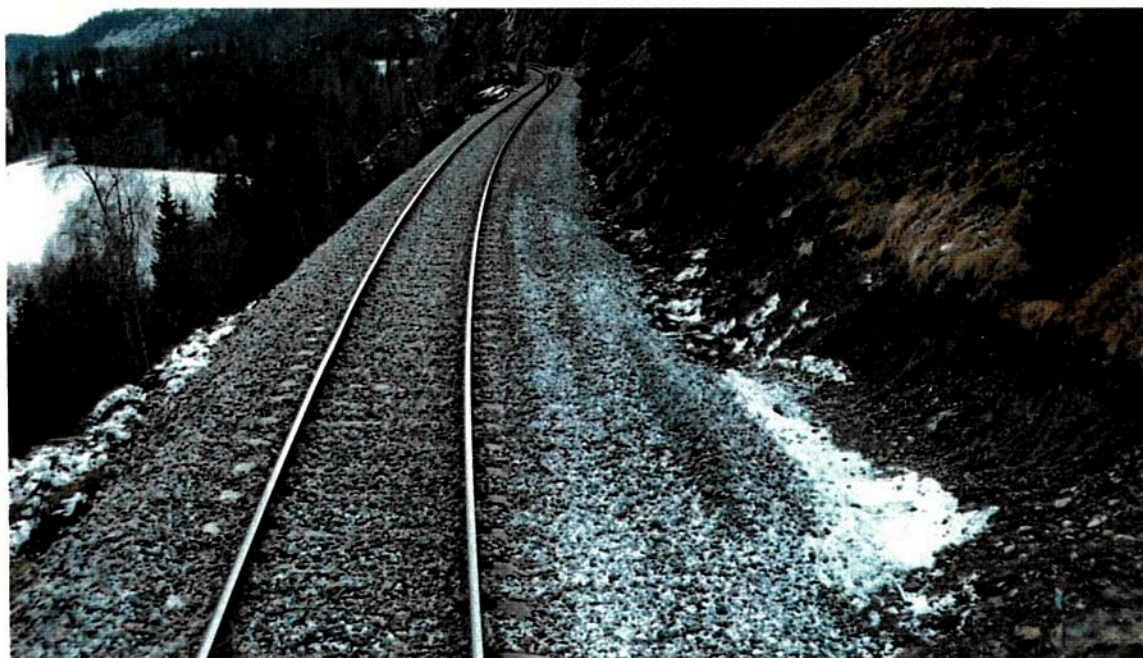
På strekningen er det registrert flere høydefeil og vindskjevhetsfeil over kritisk verdi. Sporet går på lav fylling i sterkt skrånende terreng med jord/fjellskjæring på venstre side og fylling mot Vefsna på høyre side. Grøfteprofilen på venstre side er dårlig, og det er ingen stikkrenner i det aktuelle området.

Fig.3.14 Mangelfull linjegrøft/stikkrenne

Årsaken til feilen antas å være at dårlig grøfteprofil på venstre side ikke tar unna overvannet som kommer ned skråningen på oversiden. I jordskjæring uten tilstrekkelig linjegrøft/drenering vil uren masse komme inn i sporet. Det er nødvendig å utvide tverrprofilet på venstre side og etablere linjegrøft/drensgrøft med fall til nærmeste stikkrenne. Det bør også vurderes å masseskifte dersom det er avsatt finstoff i sporet fra partiene i jordskjæring.

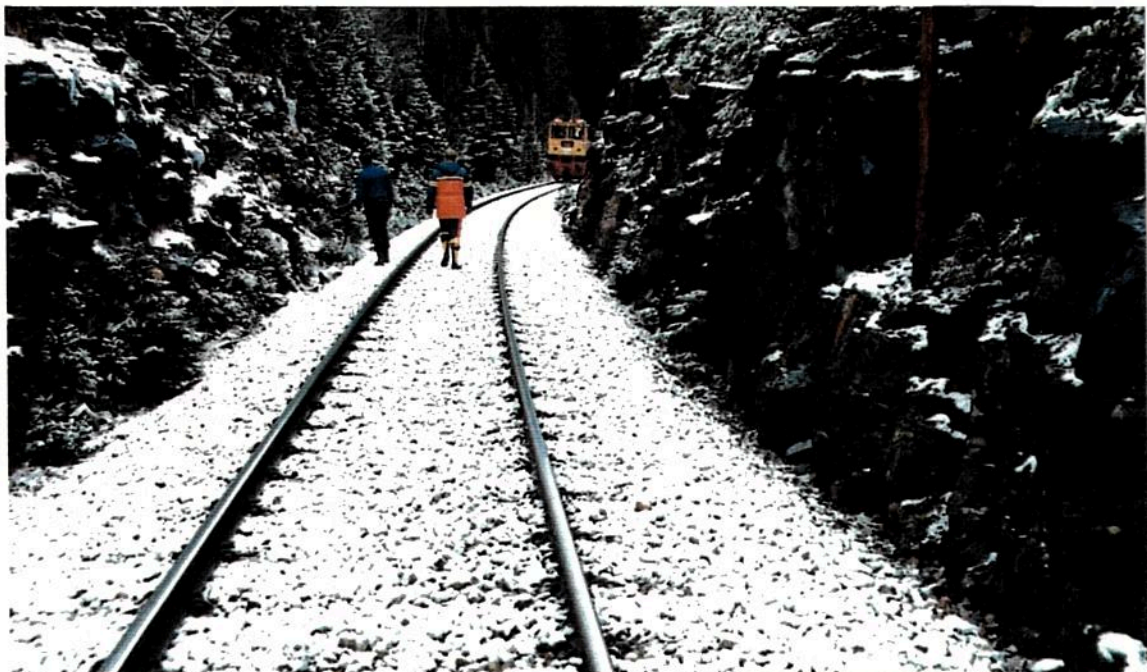
Søndre del av partiet, km.370,00 - 10 er dobbeltsidig fjellskjæring. Skjæringen er relativt trang med utilstrekkelig grøfteprofil, særlig på høyre side. Vann i fjellskjæringa vil antakelig bli stående i sporet, fallet på eksisterende grøfter er ikke tilstrekkelig. Det bør etableres tilstrekkelig grøfteprofil på høyre side. En utvidelse av skjæringsprofilet på denne siden vil være aktuelt.

Fig.3.15 Dobbeltsidig fjellskjæring km.370,0

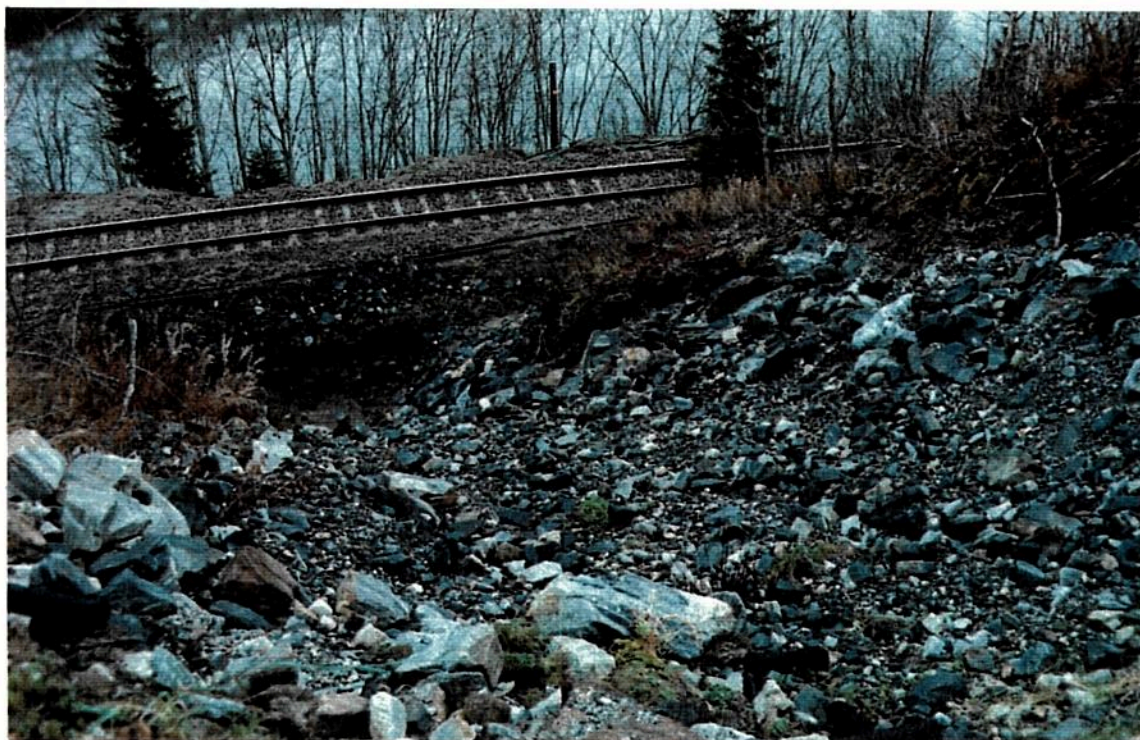
Vinteren -91 gikk det et ras i skjæringa på venstre side av sporet. Store vannmengder fra jordet på oversiden ble i all hovedsak ført mot et nedløpspunkt mot sporet. Vannmengdene førte til utglidninger i de siltige massene i skråningen og kvist/utraste jordmasser fylte igjen stikkrenna gjennom sporet. De utraste massene ble fjernet og nedløpet til stikkrenna ble plastret med sprengstein for å hindre videre erosjon i området. Årsaken til utglidningen er at de store vannmengdene fra jordet på oversiden ble konsentrert om et nedløp/stikkrenne som ikke hadde kapasitet til slike vannmengder. Overvannsgrøfta på oversiden fungerte ikke etter hensikten.

Fig.3.16 Utrast og plastret område

For å sikre området mot ytterligere ras foreslås å utbedre overvannsgrøfta langs jordet på oversiden av raspartiet. Målet må være å få ledet overvannet i grøfta til de 4 stikkrennene i området og ikke bare gjennom den ene som tidligere. Grøfta renskes opp og det etableres fall til de ulike nedløpene. I første omgang anbefales det kun rensing av grøfta. Dersom dette viser seg ikke å bli tett, anbefales lagt halvrør i grøfta, f.eks. betongrør eller korrugerte stålrør. Nedløpene til stikkrennene antas å føre en såvidt stor vannmengde at de anbefales steinsatt. Nedløpet som allerede er steinsatt forslås ytterligere utbedret da plastringen ikke synes

tilstrekkelig. Det bør benyttes sprengstein med størrelse 100 - 300 mm. Sprengsteinen som er benyttet inneholder for mye nedknust materiale som vil bli erodert bort og føre til utrasing av deler av plastringen. Under steinplastringen legges det fiberduk. Skjøtene i duken legges slik at vannet ikke renner ned under duken i skjøtene.

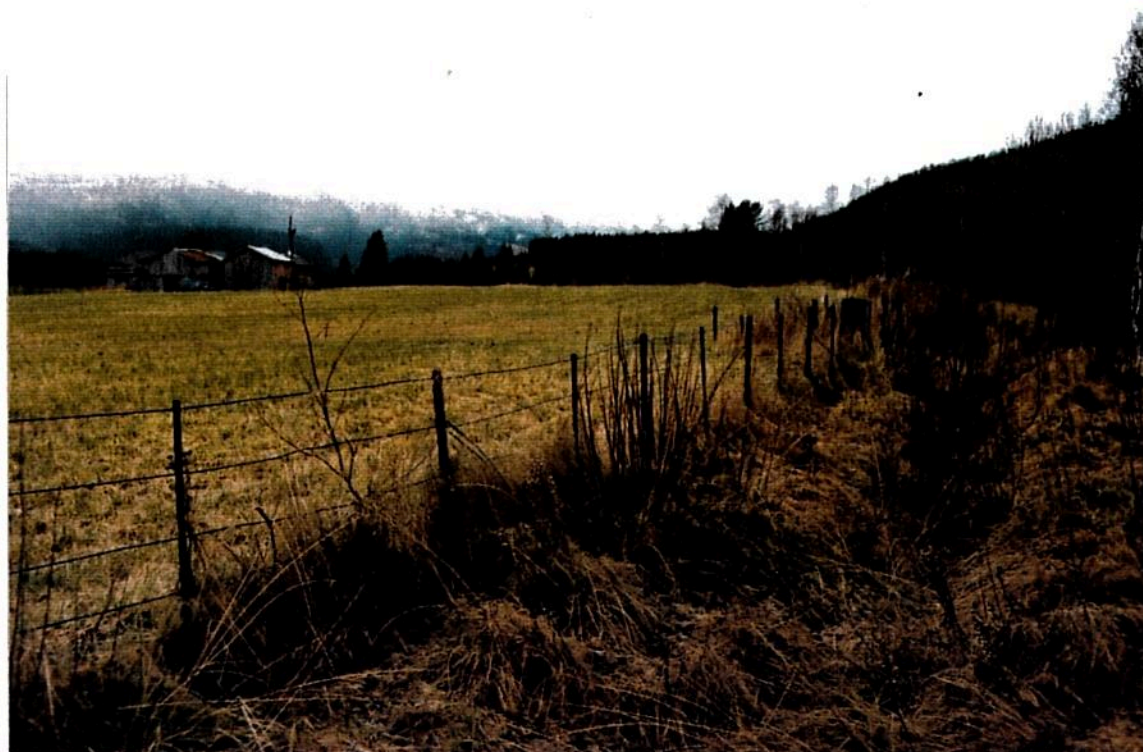
Fig.3.17 Overvannsgrøft langs jorde

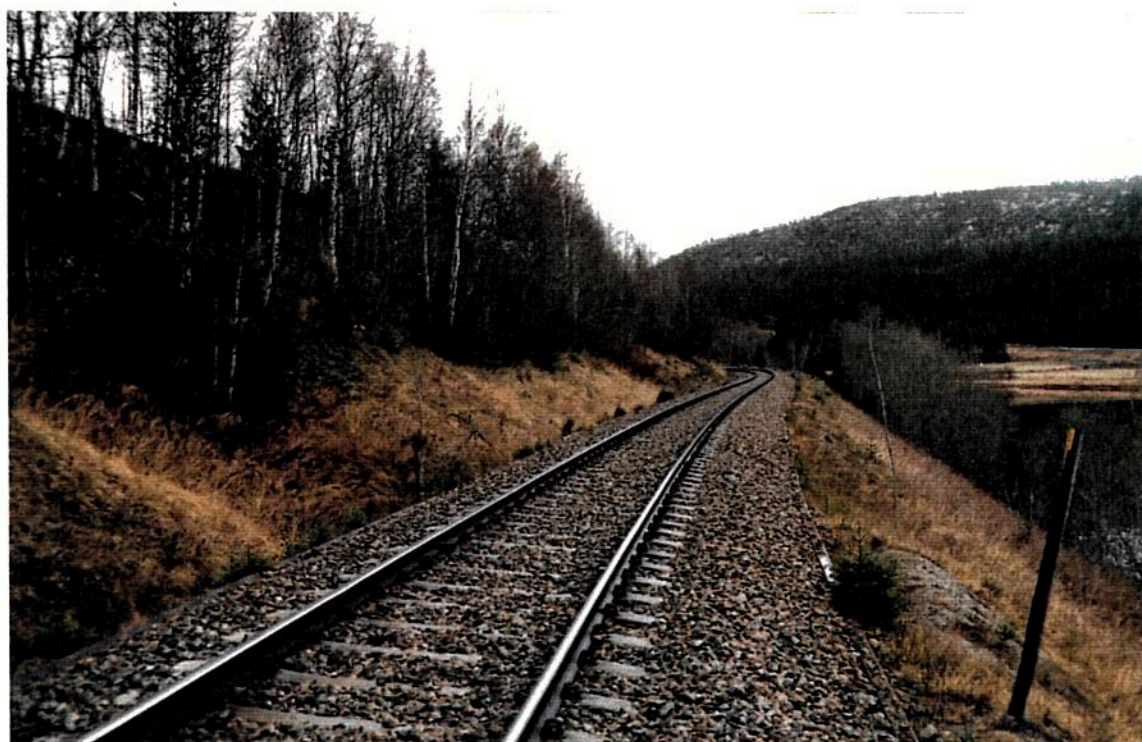
Et av nedløpene fra jordet føres ned til sporet til et punkt hvor det ikke er stikkrenne. Dette vil bli et svakt punkt da linjegrøfta normalt på innløpet ikke vil kunne ta vannmengder med stor hastighet normalt på sporet. Det anbefales at det ikke føres overvann ned ved dette punktet eller at det alternativt etableres stikkrenne der nedløpet kommer ned. Det forutsettes også at samtlige stikkrenner med inn- og utløp renskes opp. Det ble observert en delvis sammenrast stikkrenne på partiet.

Fig.3.18 Nedløp fra jorde til st.renne

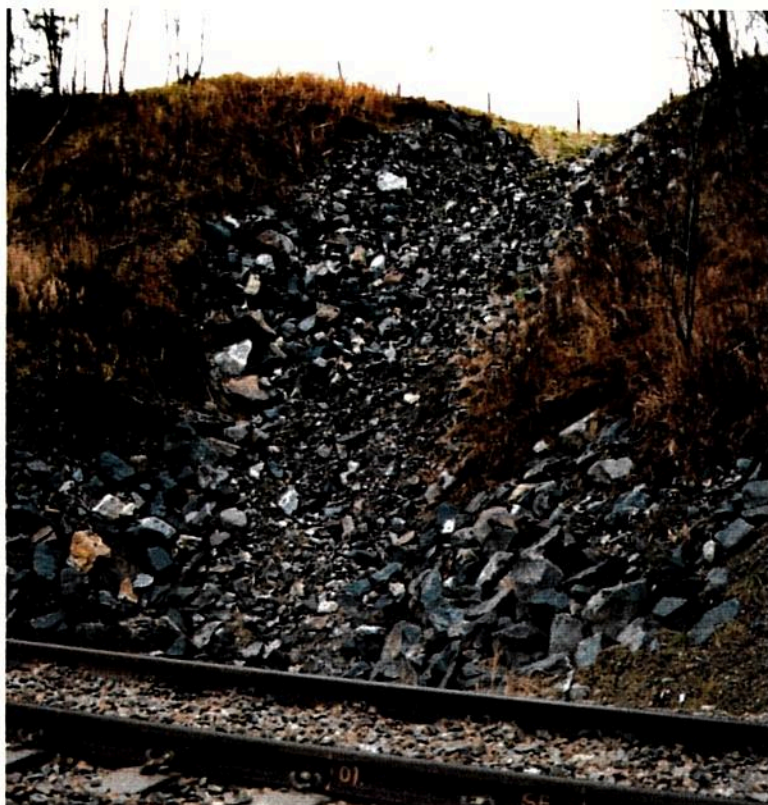
Fig.3.19 Utrast og plastret område

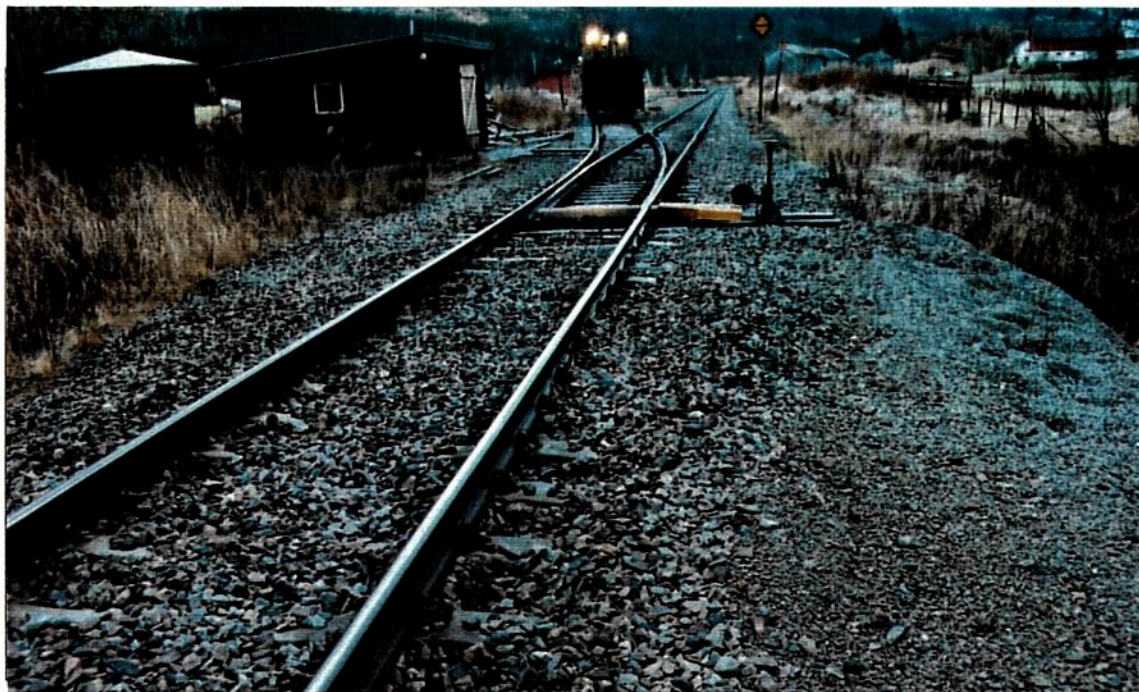
Årsaken til feilen skyldes mangelfullt dreneringssystem og bruk av tett subbus ved fyllingsutvidelse. Vann blir stående i fyllinga på grunn av at tett subbus er fylt opp på utsiden av sporet. Grøftesystemet syd for vekselen er også mangelfullt. Det er registrert flere "vaskesviller" hvor det er pumpet opp silt og finstoff i pukken.

Fig.3.20 Nordre veksler Laksfors st. m/oppfyllt
subbus inntil sporet.

For å utbedre feilen anbefales å fjerne subbusen som er utfyllt på utsiden av sporet og evt. erstatte denne med pukk. Likeledes må det masseskiftes i sporet over en lengde på ca. 10 - 15 m. Grøftesystemet på sørsiden av vekselen bør også utbedres på lik linje med hele Laksfors stasjonsområde.

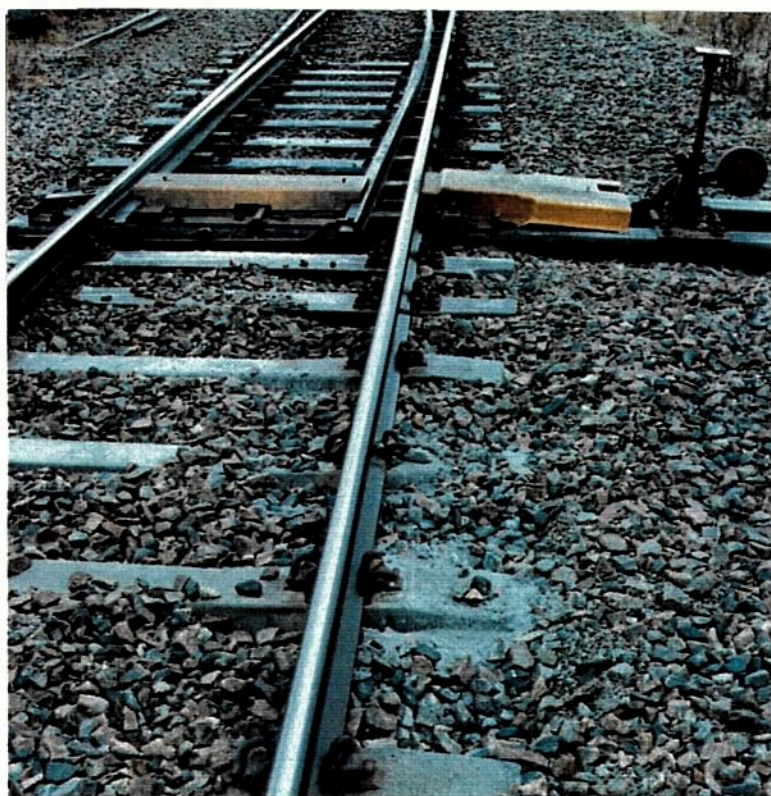
Fig.3.21
"Vaskesviller" v/
nordre veksler.

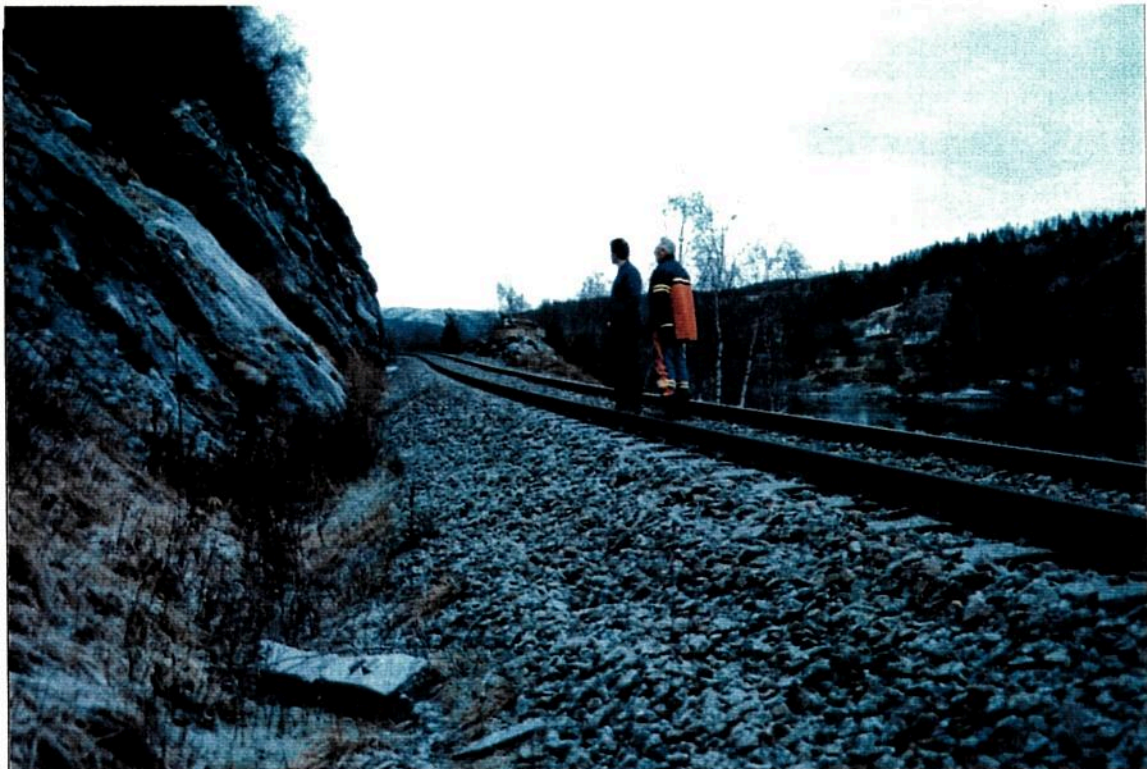
Ved disse punktene er det registrert høydefeil og vindskjevhetsfeil. Sporet går på ensidig fylling på venstre side og delvis fjellskjæring eller skrånende terreng mot sporet på høyre side. På venstre side skrår terrenget videre ned mot Vefsna. Partiene er iflg. visitør problemområder som må pakkes/justeres jevnlig. Årsaken til at fyllingen setter seg er trolig at overvann som følger fjellet på høyre side renner ukontrollert gjennom sporet og vasker ut massen i fyllinga. Det er trolig at vannet følger den skrånende fjelloverflaten under fyllinga. Linjegrøfta på høyre side er dårlig og har ikke ønsket fall mot nærmeste stikkrenne.

Fig.3.22 Problemområde v/km.398,400

For å hindre videre setninger i fyllinga ved disse punktene anbefales det i tillegg til utbedring av linjegrøfter å legge en drensledning for å drenere ut vannet som følger fjellet. I tillegg bør det vurderes å legge ut filterfylling/støttefylling nedstrøms. Detaljutformingen av denne bør vurderes nærmere. Et alternativ er også å sprengte ut en grøft i fjellet på oversiden av sporet for å hindre videre avrenning ned i fyllingen.
