R 517 BYGG-SKADER HJALMAR HAALKES GT 9

1. INNLEDNING

Etter anmodning fra Seksjon for bygningskontroll v/bygn. kontr. Langland har vi undersøkt grunnforholdene ved Hjalmar Haalkes gt. 9, i forbindelse med at det er oppstått skader på bygget. Skadene består i at vann er trengt inn i garasje og stue i sokkeletasjen, samt at gulv i sokkelstue og entré synes å være presset opp. Ved befaring i huset var det på flere steder laget hull gjennom gulvet i rommene for inspeksjon av grunnen like under gulvene.

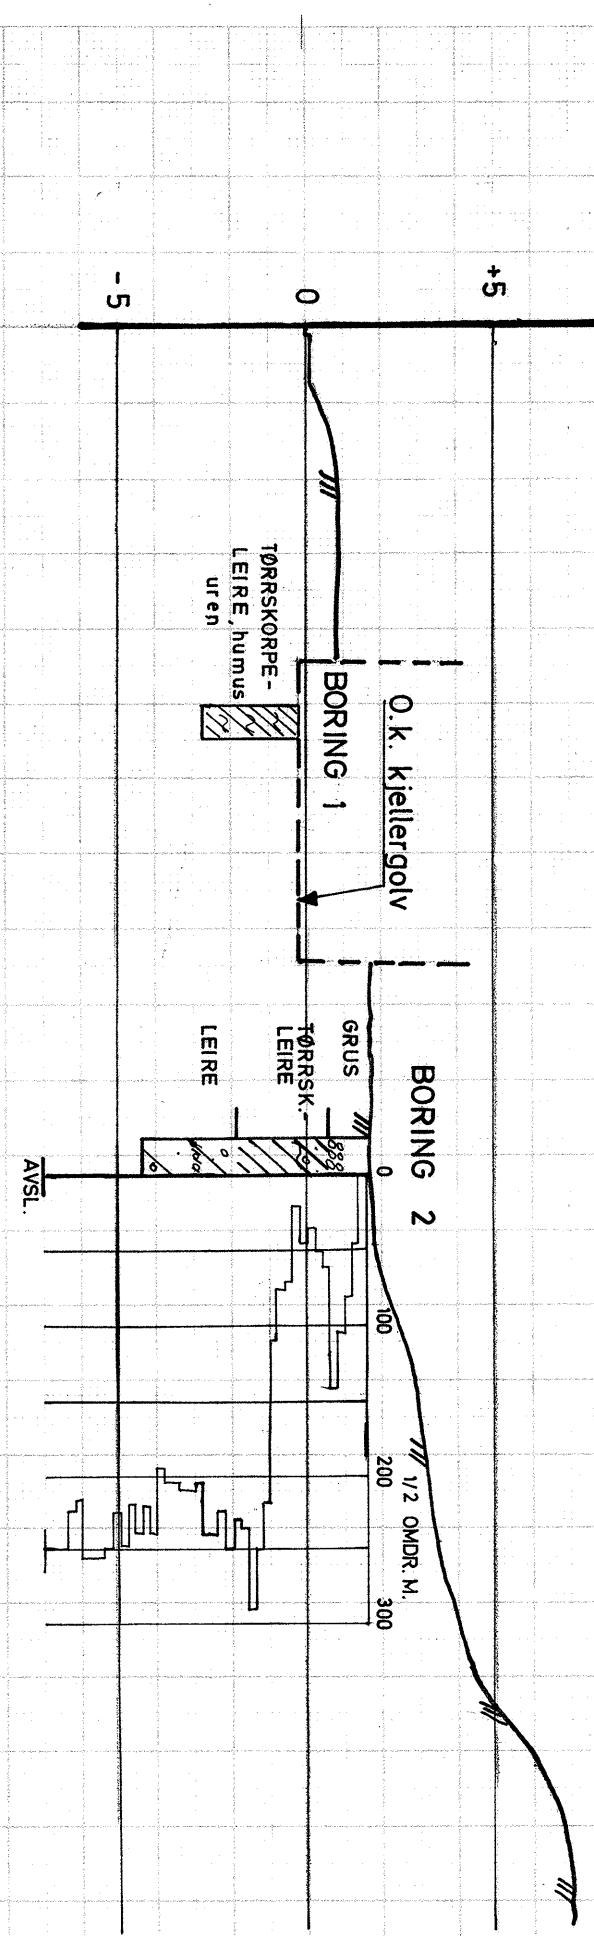
BILAG:
2

Ved prøvetaking i hull 2, utenfor huset, er det påtruffet grus til dybde 1,2 m, videre fast tørrskorpeleire til 3,5 m og middels fast leire til prøvetakingsdybden 6 m.

Poretrykkmålingene inne i huset viser et vanntrykk i dybde 1,4 m under gulv som svarer til grunnvannstand 0,7 - 1 m under gulv i kjellerstue, ca 0,6 m under dekke i garasjen.

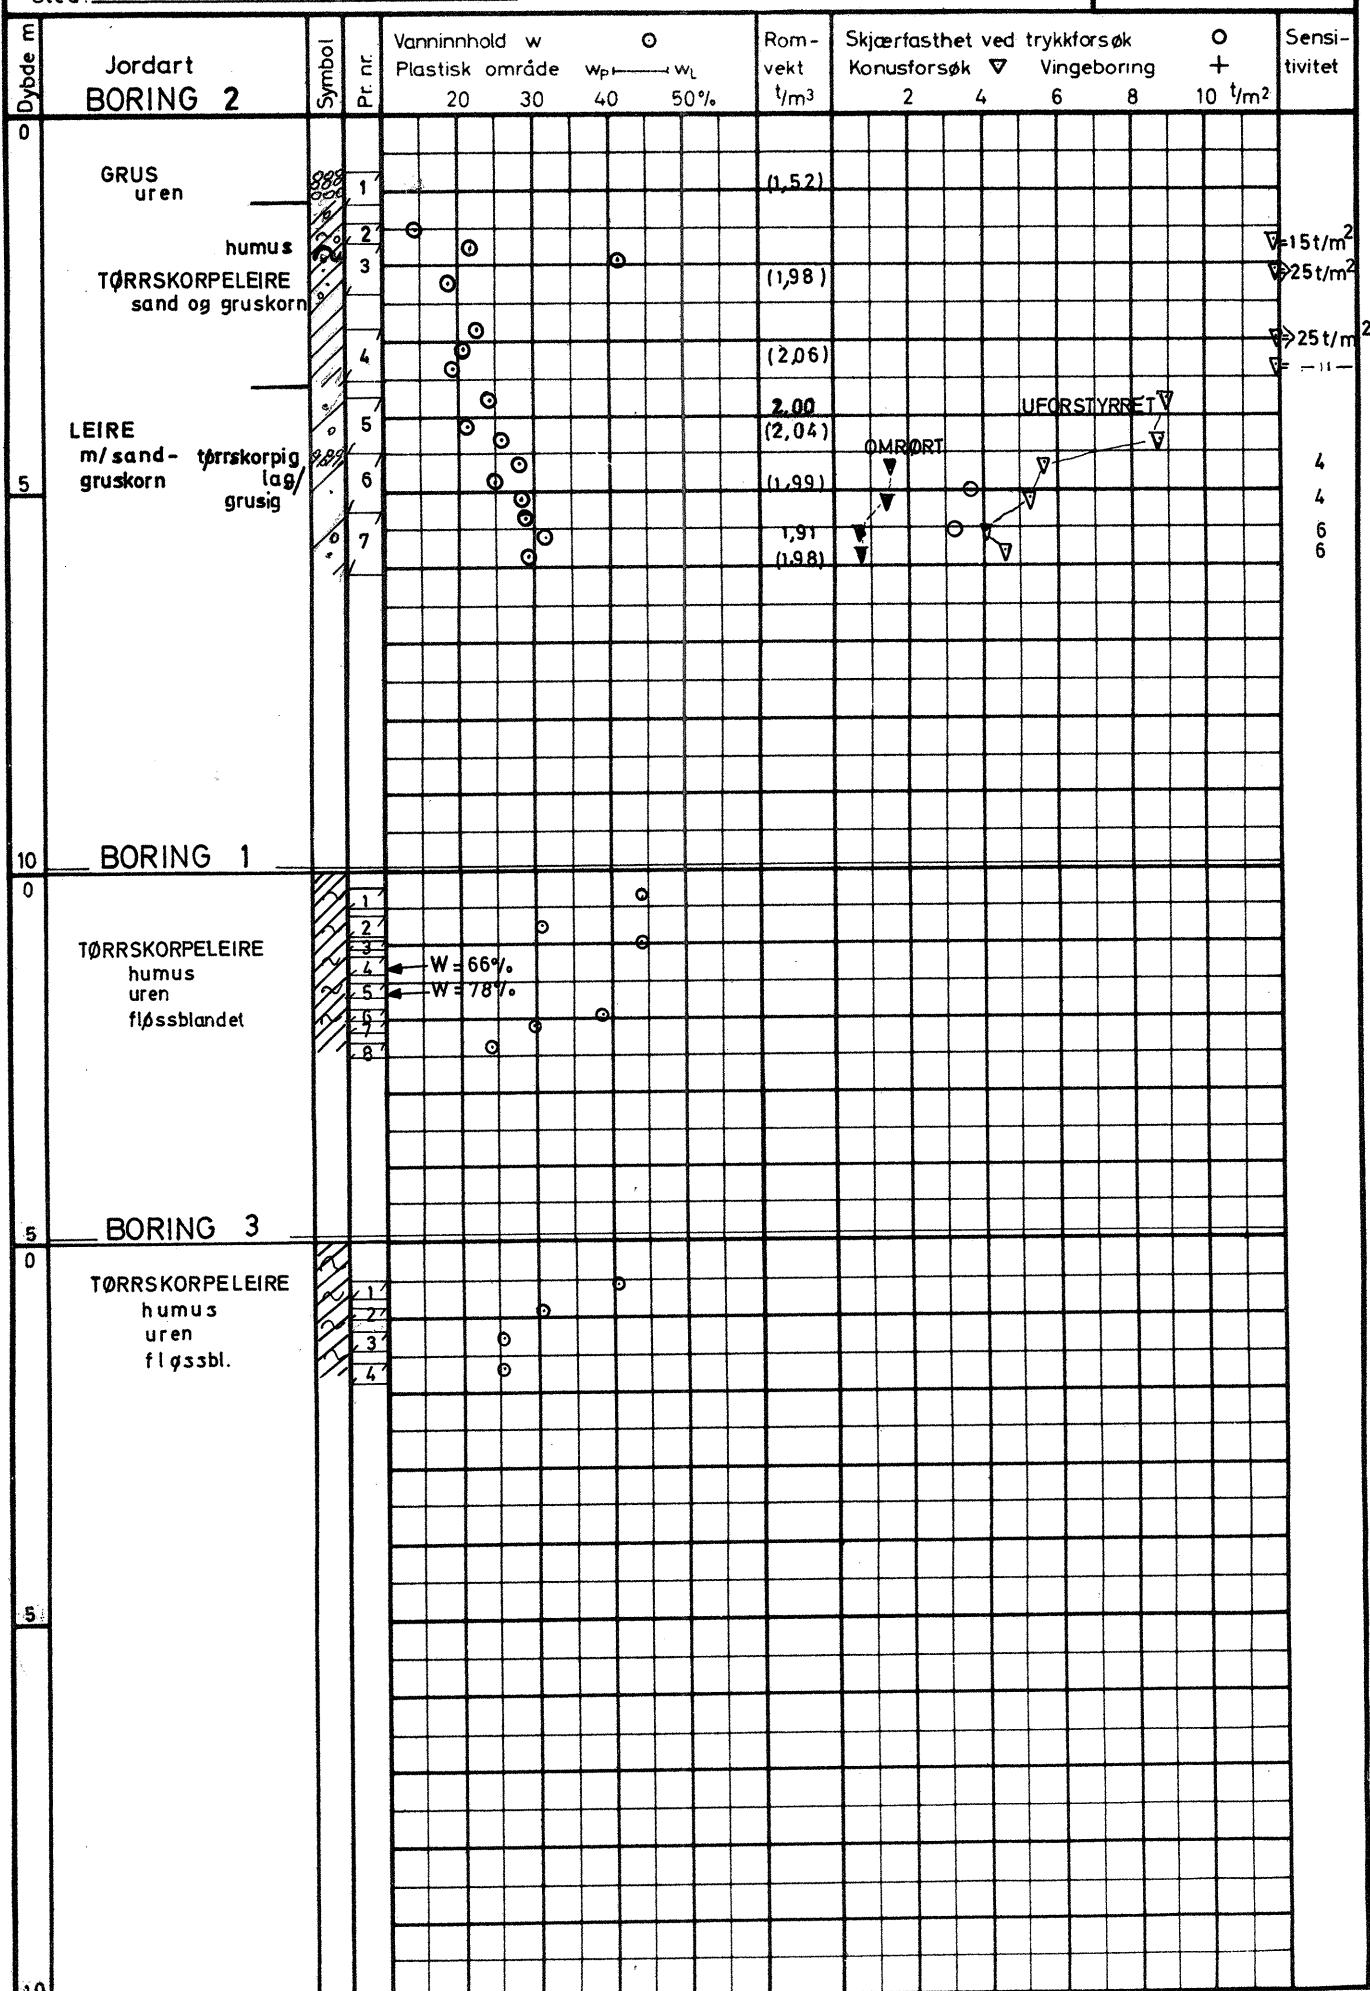
Bilag: 3

Ved prøvetakingen innvendig i huset ble det påvist et gruslag under betonggulvet. Gruslaget var noe urent og brunfarget og hadde varierende tykkelse ned mot 0. Videre i dybden ble det påvist fast leire som var noe humusholdig.
