Lerras i nærheten av Grorud stasjon, ved Lille Nygård.

Årsaken til raset.

RAS GRORUD

HOVEDBANEN

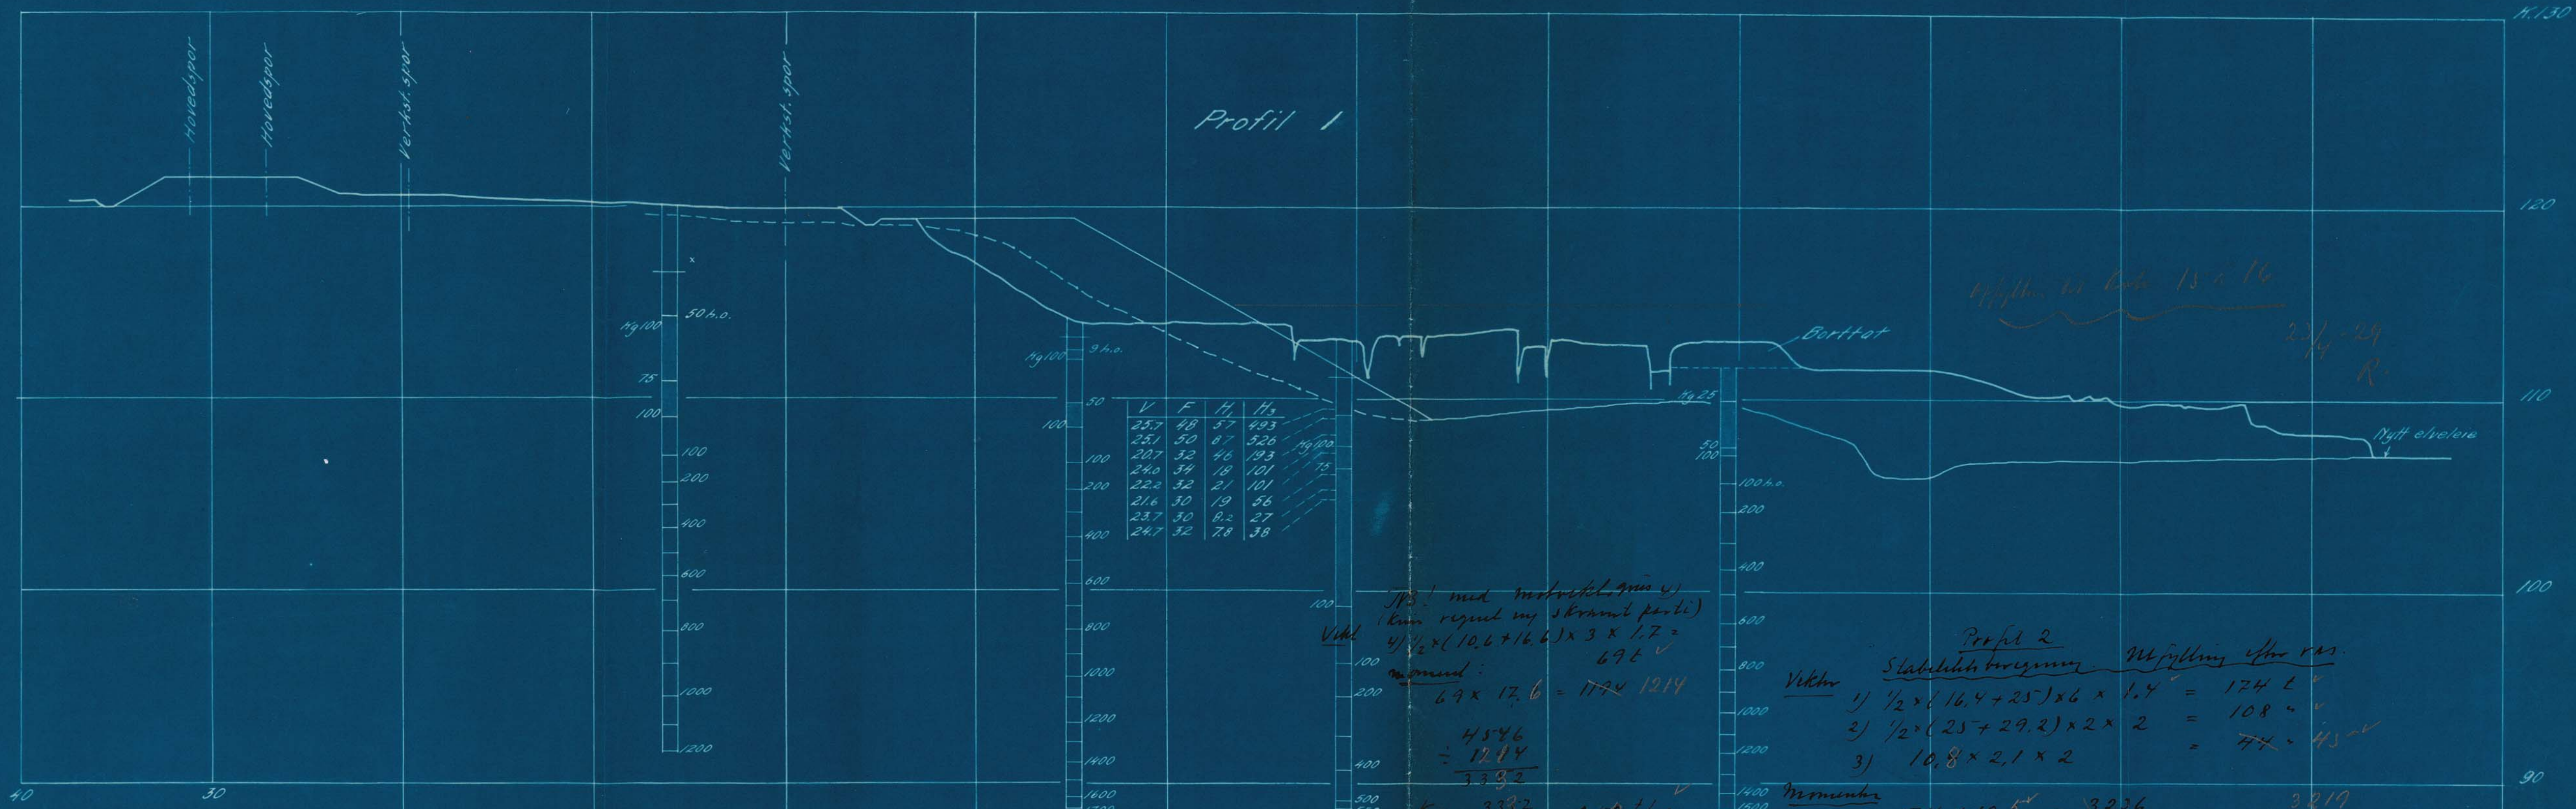
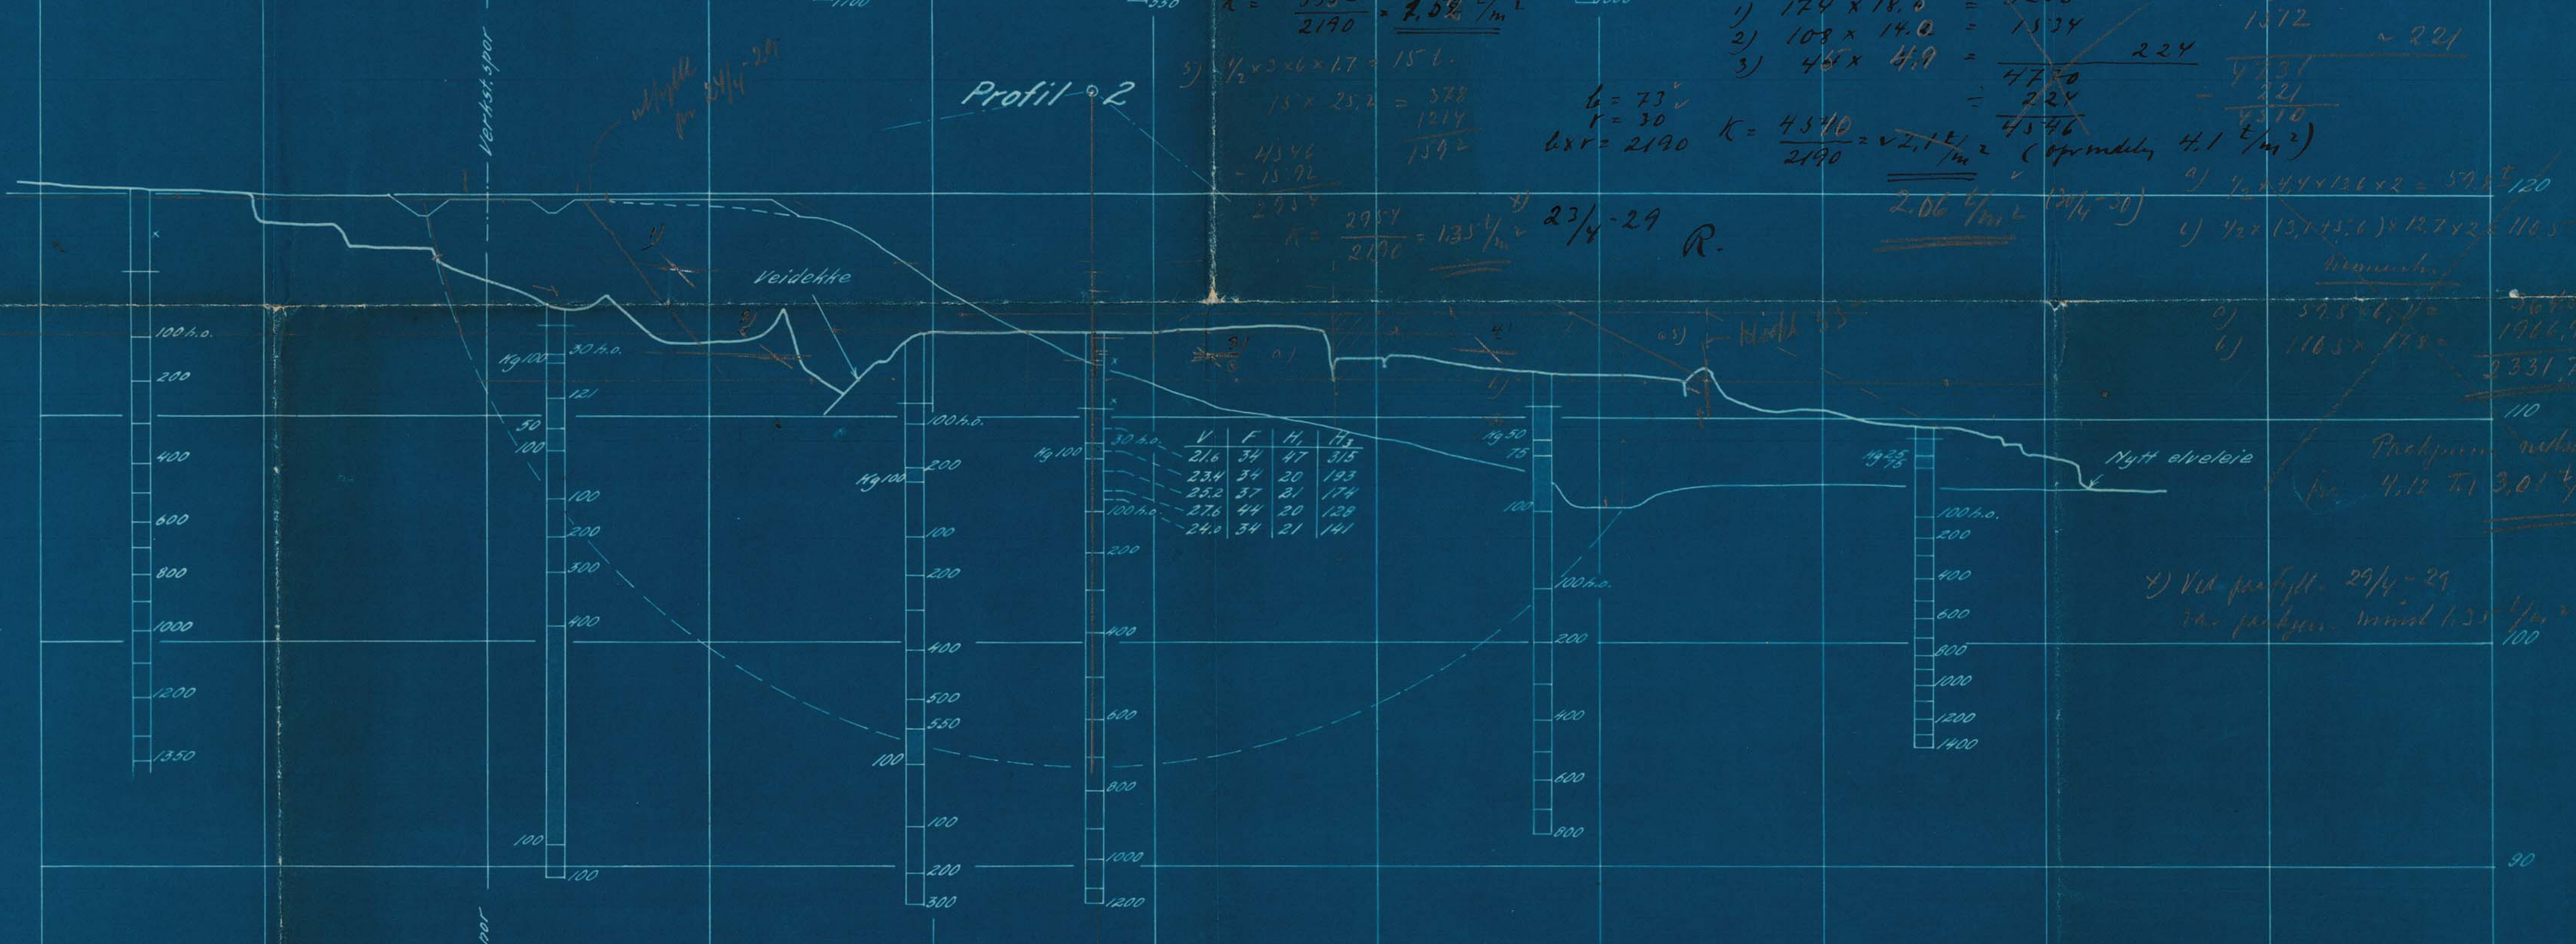
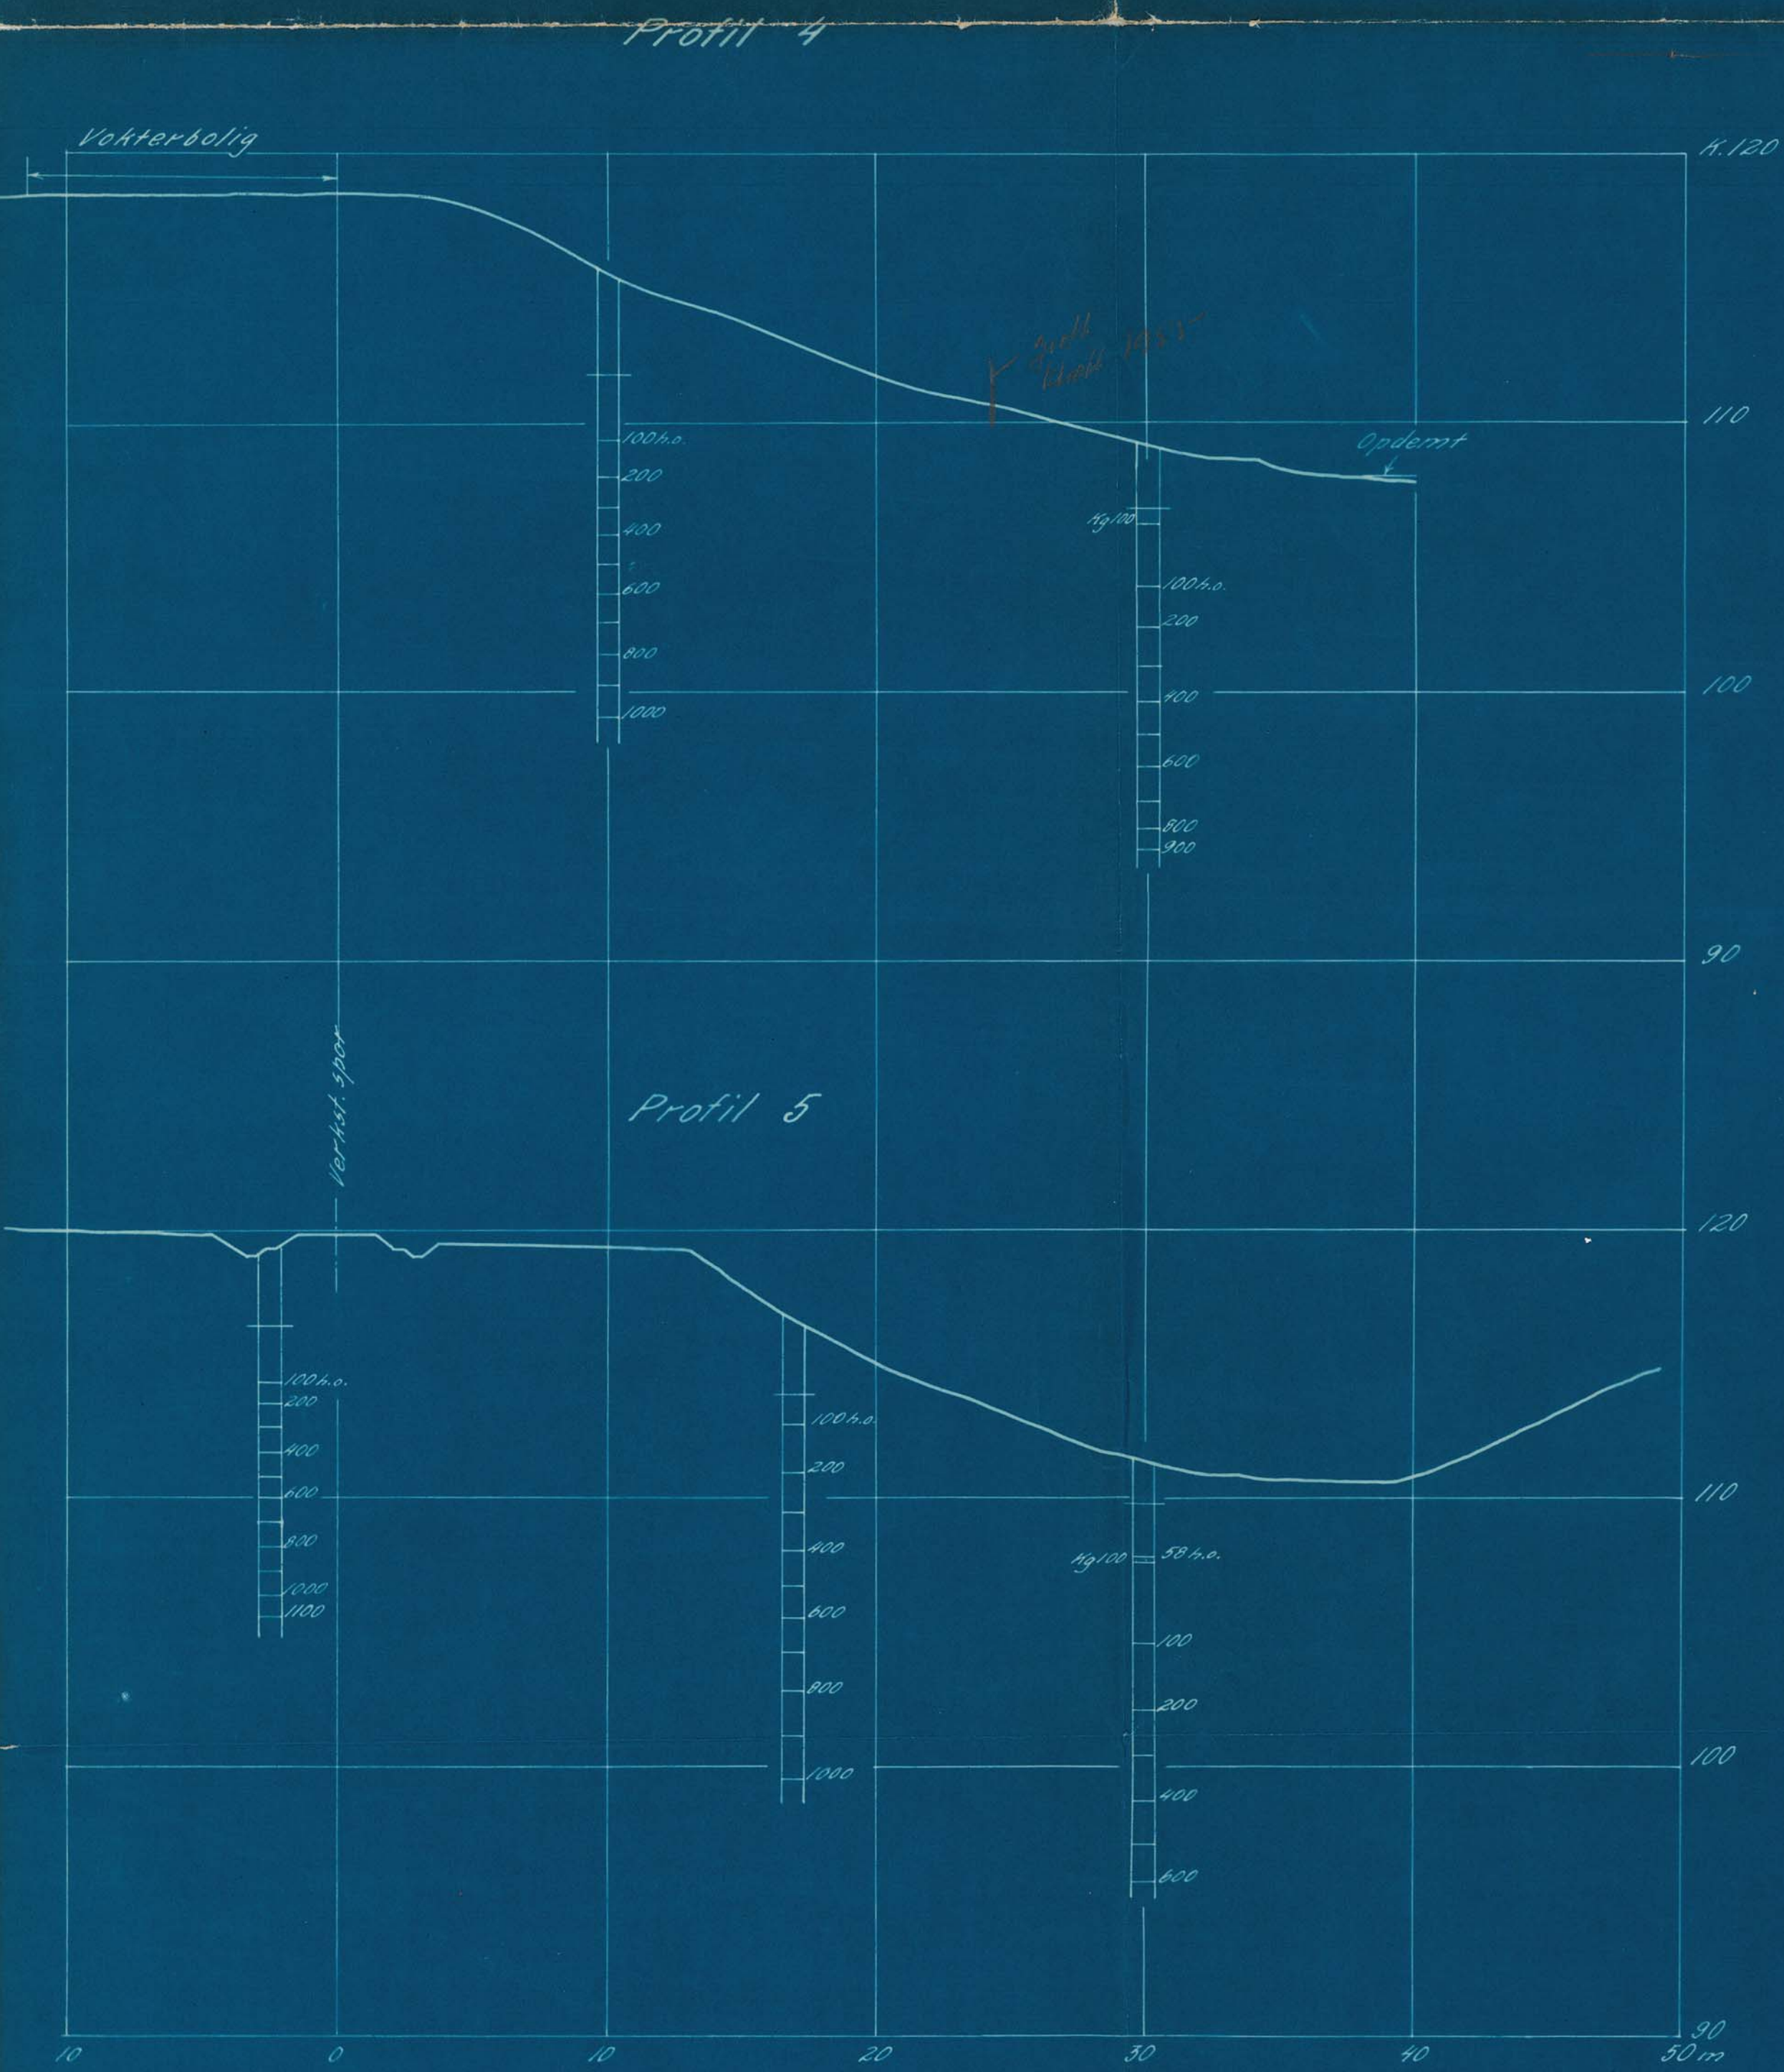
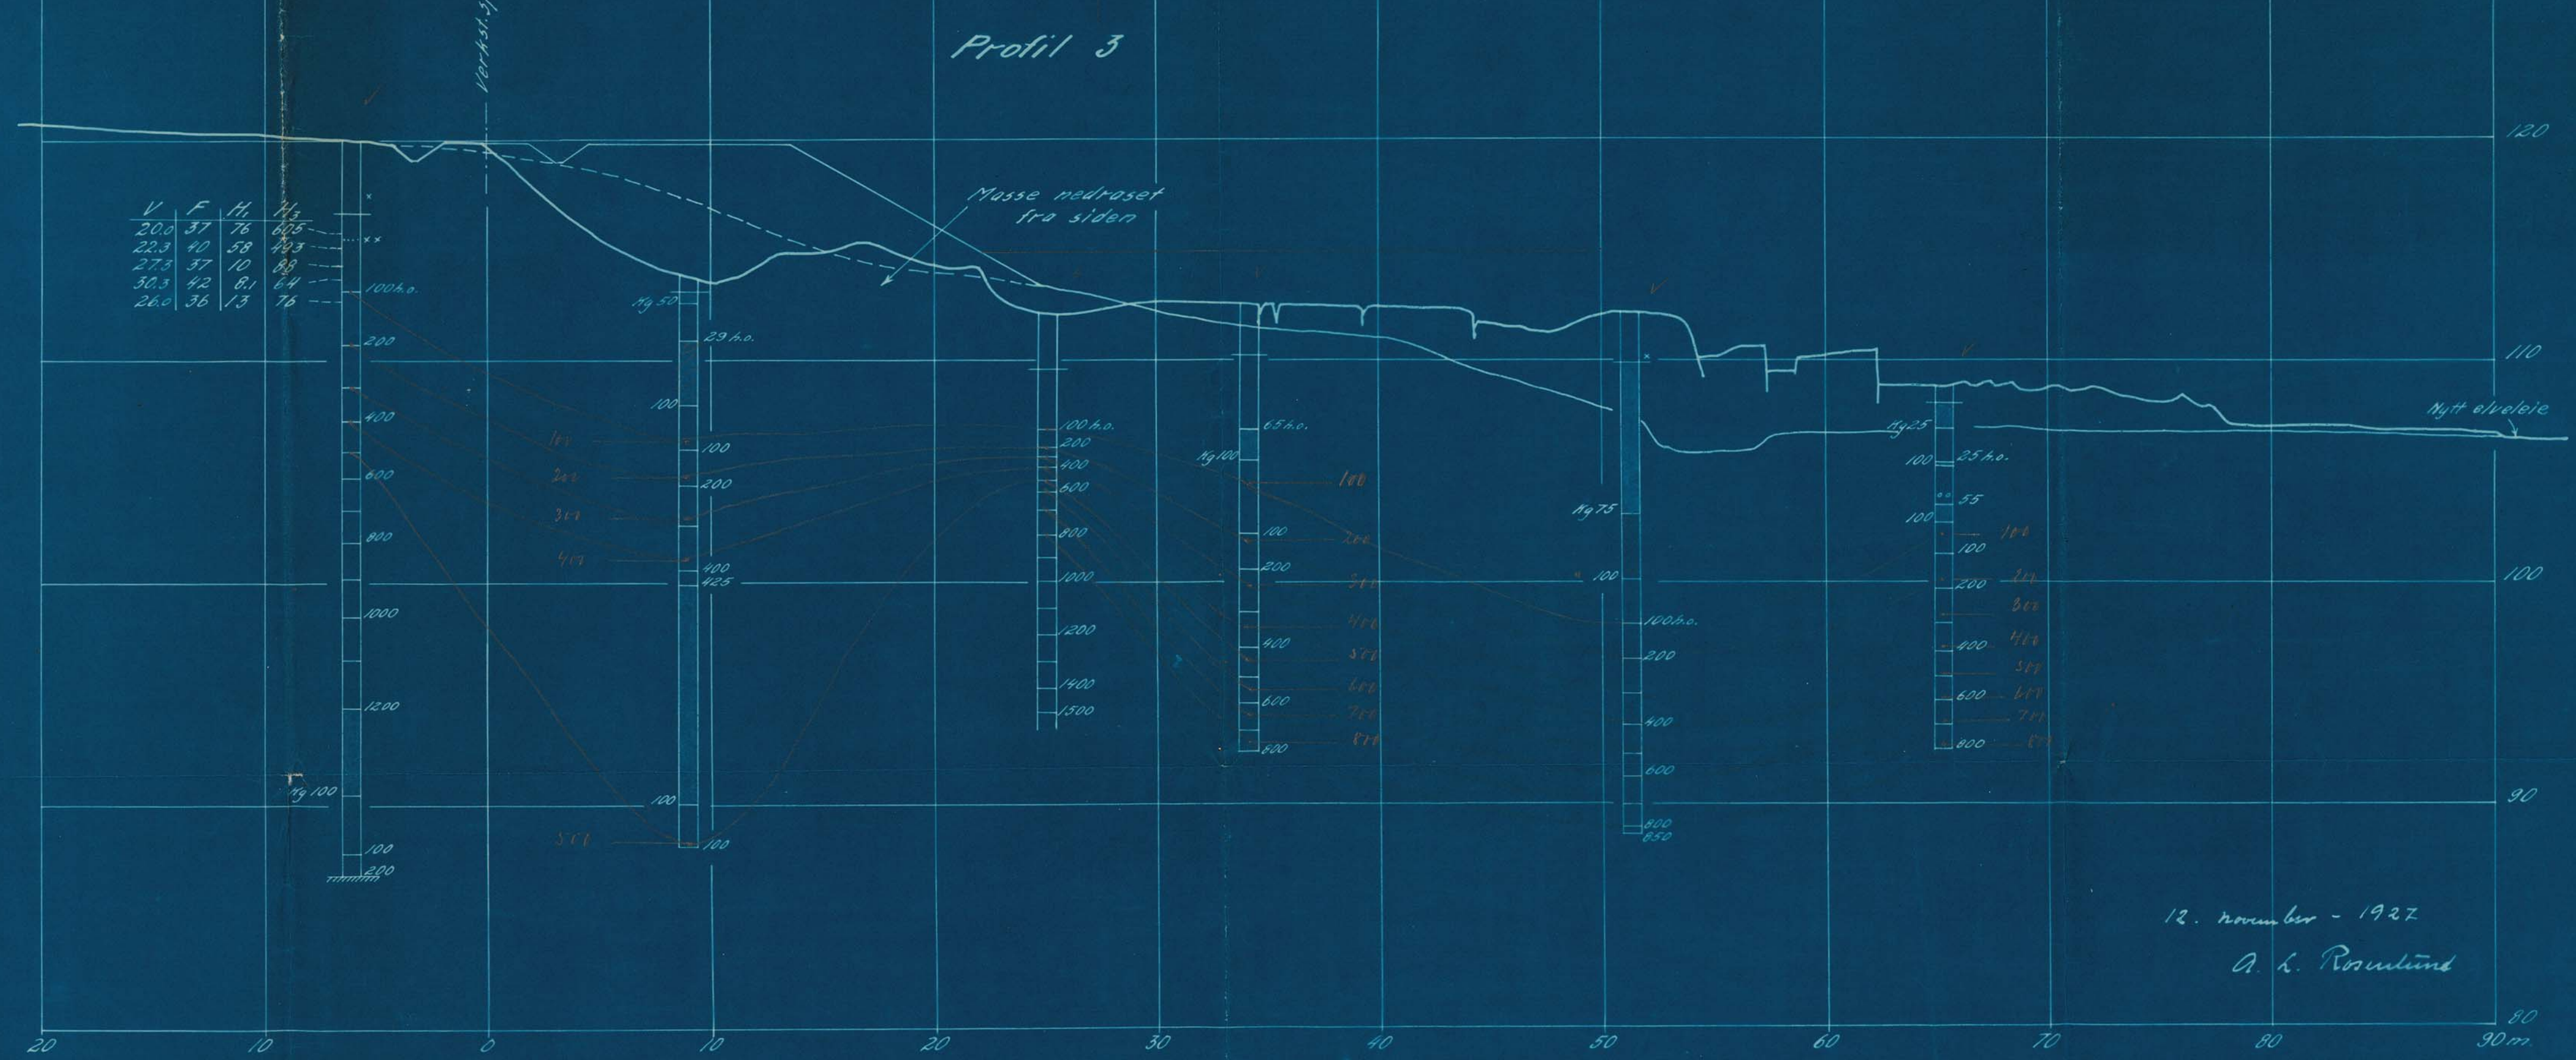
BORINGSRESULTATER

At utglidningen hadde begynt her bestyrkes ydedligere ved de utførte boringer. Av profil 3 vil man se av borhullet like ved kanten mot det tidligere elveleie, at leren må ha været dårlig.

Boret har ~~s~~unket kun for belastning (uten omdreining) inntil 6 m. under det tidligere elveleie.

Stedet for den første utrasning nede ved elven syntes å ligge endel meter nordenfor profil 3.

I profil 2 har det lykkedes å opkonstruere bevegelsens centrum og glidesnittet (den strekede ~~lin~~kelthus) for hovedraset. Langs glidesnittet viser en beregning, at leren har været påkjent på avskjæring med vel 4 tonn pr. m.². En så høi påkjenning fordrer, at leren langs avskjæringssnittet har en fasthet i uomrørt (naturlig tilstand, som i middel er 165 for at ikke glidning skal finne sted.

I borhullet lengst tilvenstre på profil 3 blev dessuten påtruffet ^{et} sterkt, vannførende, tynnt sannlag i en dybde av 4.5 m. Dettesannlag er ikke påvist andre steder, men kan vel ha nogen utstrekning. Der kom adskillig vann ut i innre del av rasgropen.

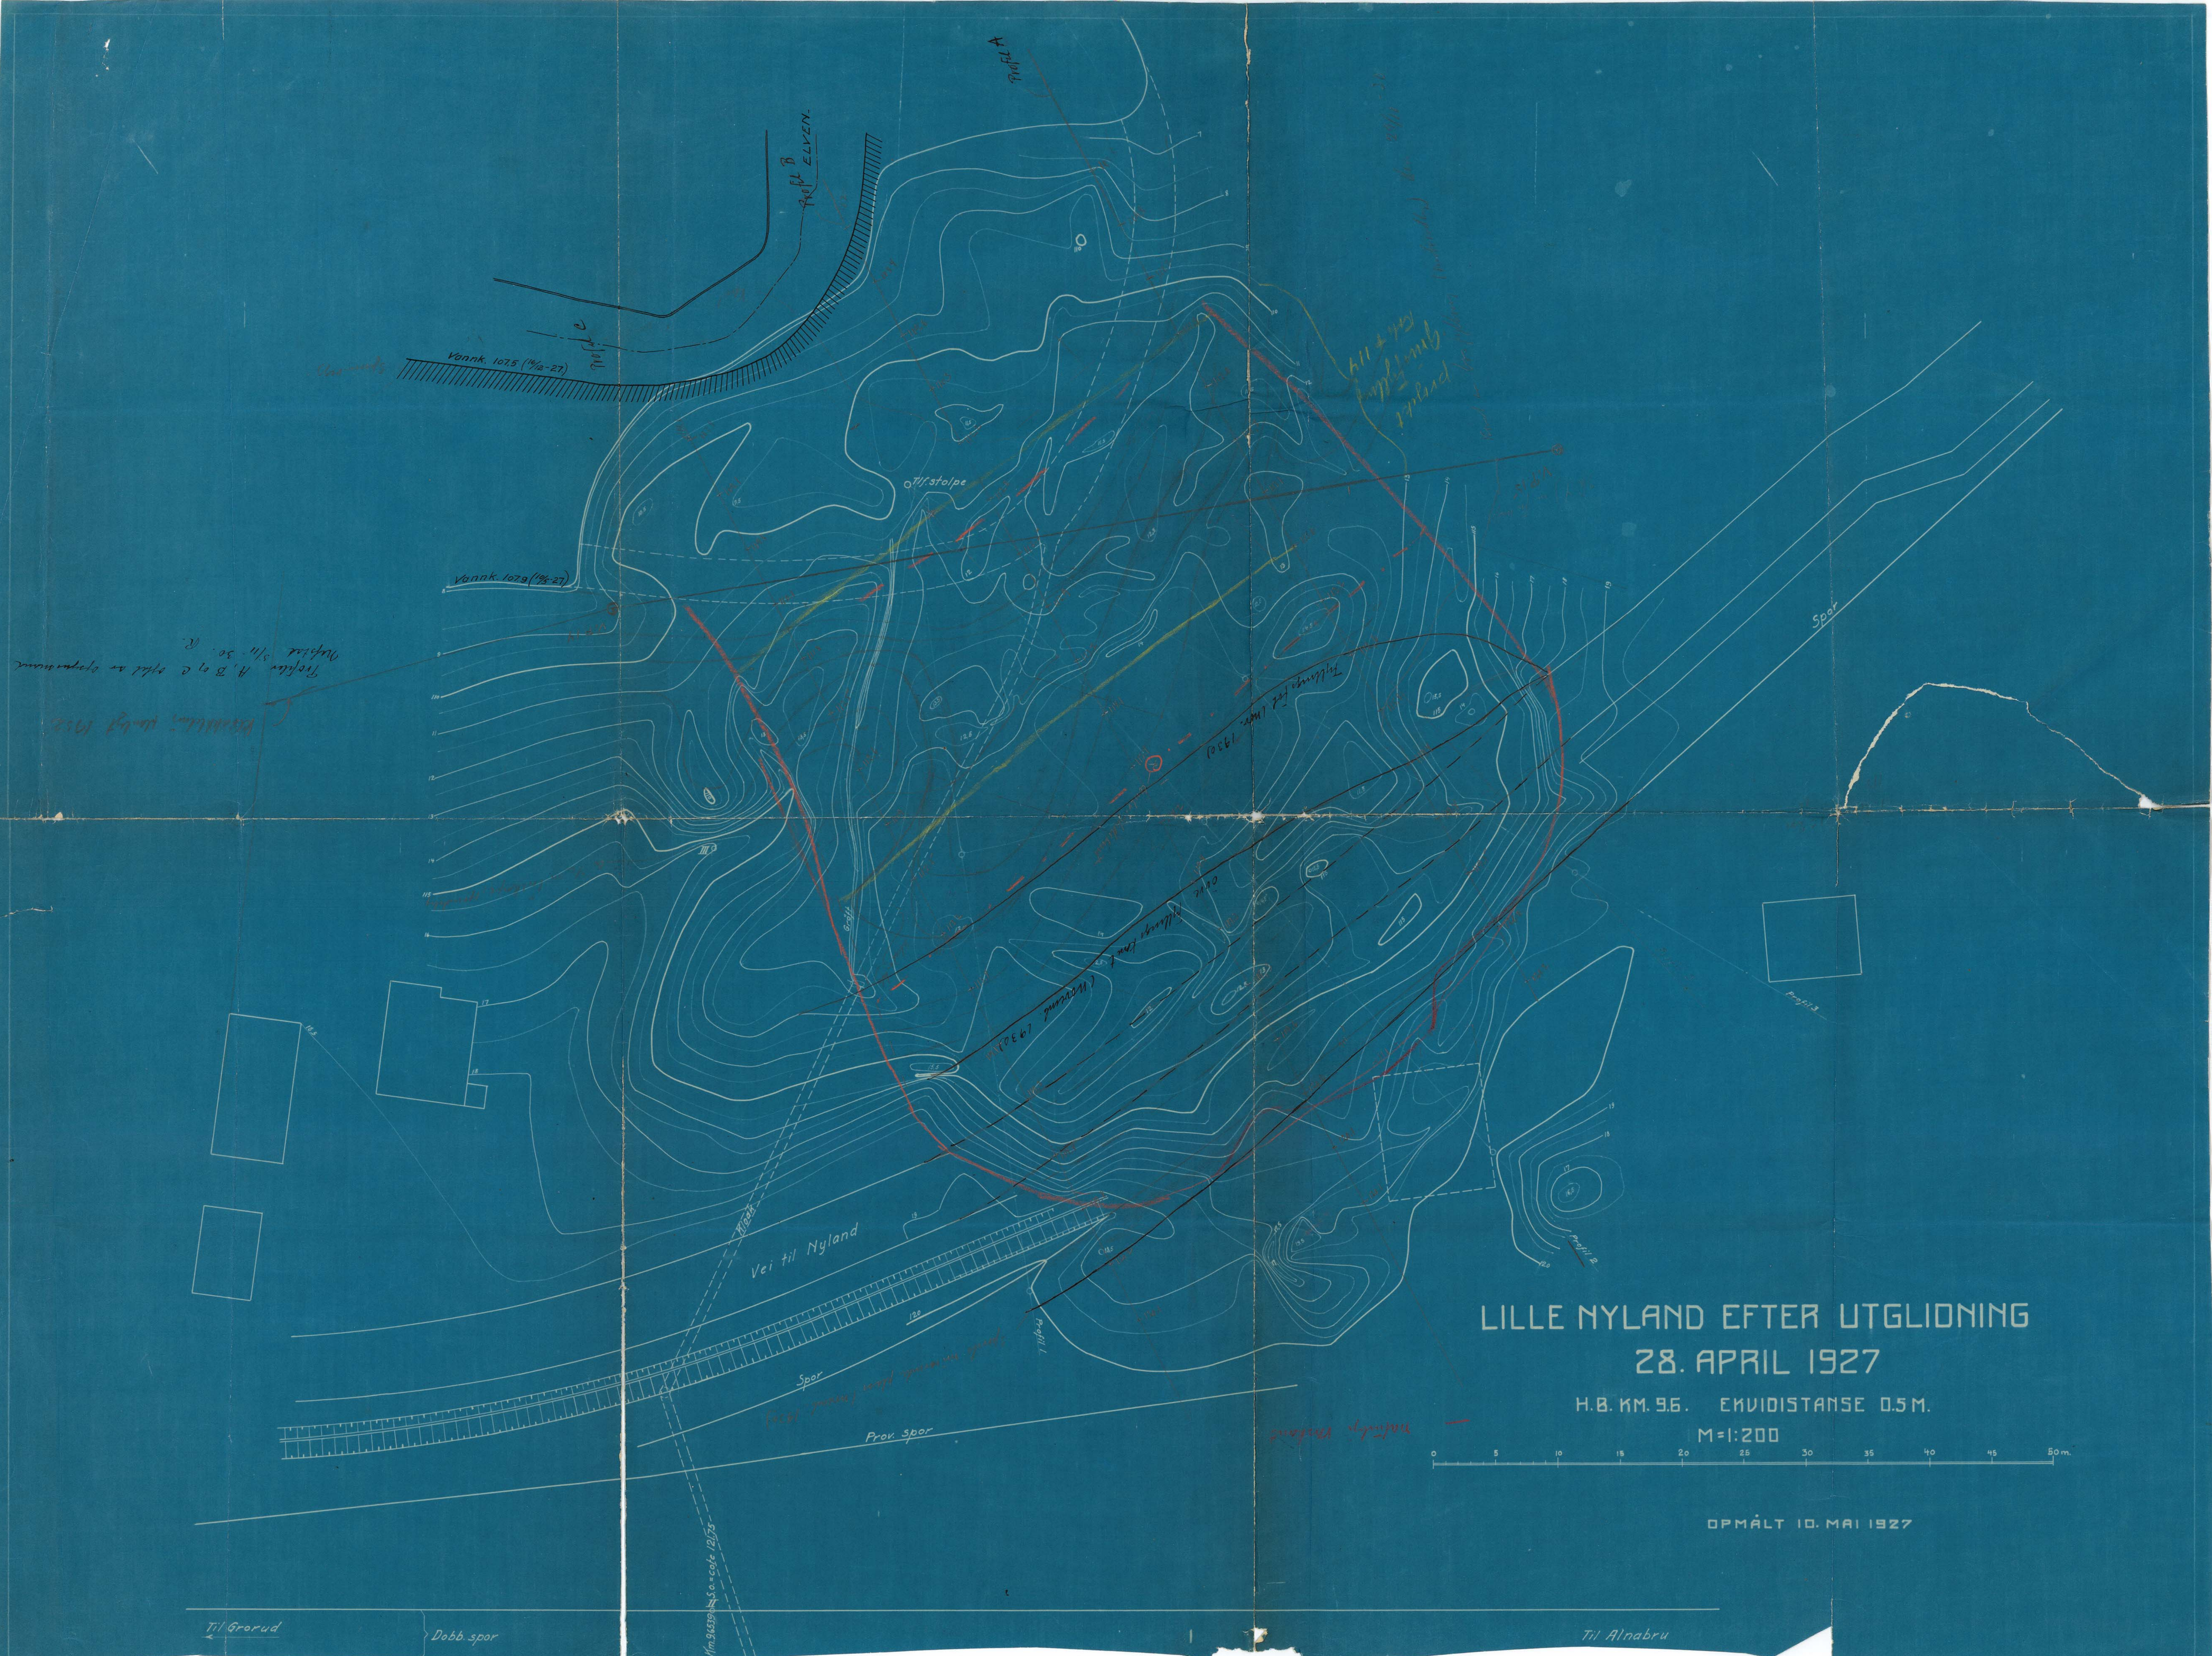
LILLE NYLAND EFTER UTGLIDNING
28. APRIL 1927

Der bodde folk i husene på begge sider av raset, 20 - 30 meter fra dette, så det er merkelig at ingen har hørt noget. Utglidningen må derfor ha foregått stille og rolig uten larm og rystelser. 50 + 60 meter av den nye vei til verkstedenleggene på Nyland gled ut og likeledes underlaget for det like innenfor veien liggende spor til Nyland. Sporet blev hengende i luften. Den innre temmelig steile avgrensning av raset nådde kun nogen få meter innenfor dette spor, omtrent til sydøstre hjørne av låven på Lille Nyland. Se vedlagte kart over rasområdet.

Låvens sydøstre hjørne var undergravet. På grunn av den steile raskant var det å forutse, at låven vilde gli ut og at raset vilde ete sig et stykke videre innover. Så skjedde også. Omtrent et døgn efter hovedraset begynte låven og den nærmeste grunn omkring denne å gli langsomt utover. Denne efterglidning foregikk i løpet av ca. 12 timer. Raskanten åt sig ydderligere ca. 15 meter videre innover. Derved opstod den innerste grunnne innbuktning av rasgropen (se kartet). Raskanten lå da fjernet 20 meter fra hovedsporet.

Som kartet viser gikk der en kloakk gjennom rasområdet. Fra det sted hvor den skjærer en grøft (se kartet) og 7 meter utover bestod den av et betongrør (ca. 0.8 m. diameter). I kanten av rasområdet var rørstykket knekket tvert av, men ikke forskjøvet tilsiden. Den yttre ende av rørstykket ~~knekket tvert av~~ var derimot forskjøvet og røret lå omtrent i retning av grøften med ytterenden hevet et par meter

Av en kartskisse i målestokk 1 : 2000 på vedlagte tegning nr. 51 vil man se hvordan terrenget så ut før raset. Det fremgår av denne, at der nede ved elven har været to forhøininger i terrenget (rygger) som har strukket sig inn i rasområdet fra hver sin side. Særlig den større rygg nærmest vokterboligen (Brubakk) som hadde en godt utviklet tørrskorpe har ydet kraftig motstand mot forskyvningen. Det viste sig ogsaa at sideforskyvningen var minst på denne side av raset, nemlig nogen få meter. Den fremspringende del av ryggen var rett avskåret og forskjønet. På den annen side blev sideforskyvningen målt å være temmelig nøiaktig 10 meter.

På hver side av raset - på østre og på vestre side - er der opboret et profil for å få bragt på det rene om der var nogen fare for utvidelsen av raset til sidene og om vokterboligen kunne sies å ligge trygt. De to profiler er anført på tegning nr. 51, profil 4 og 5.

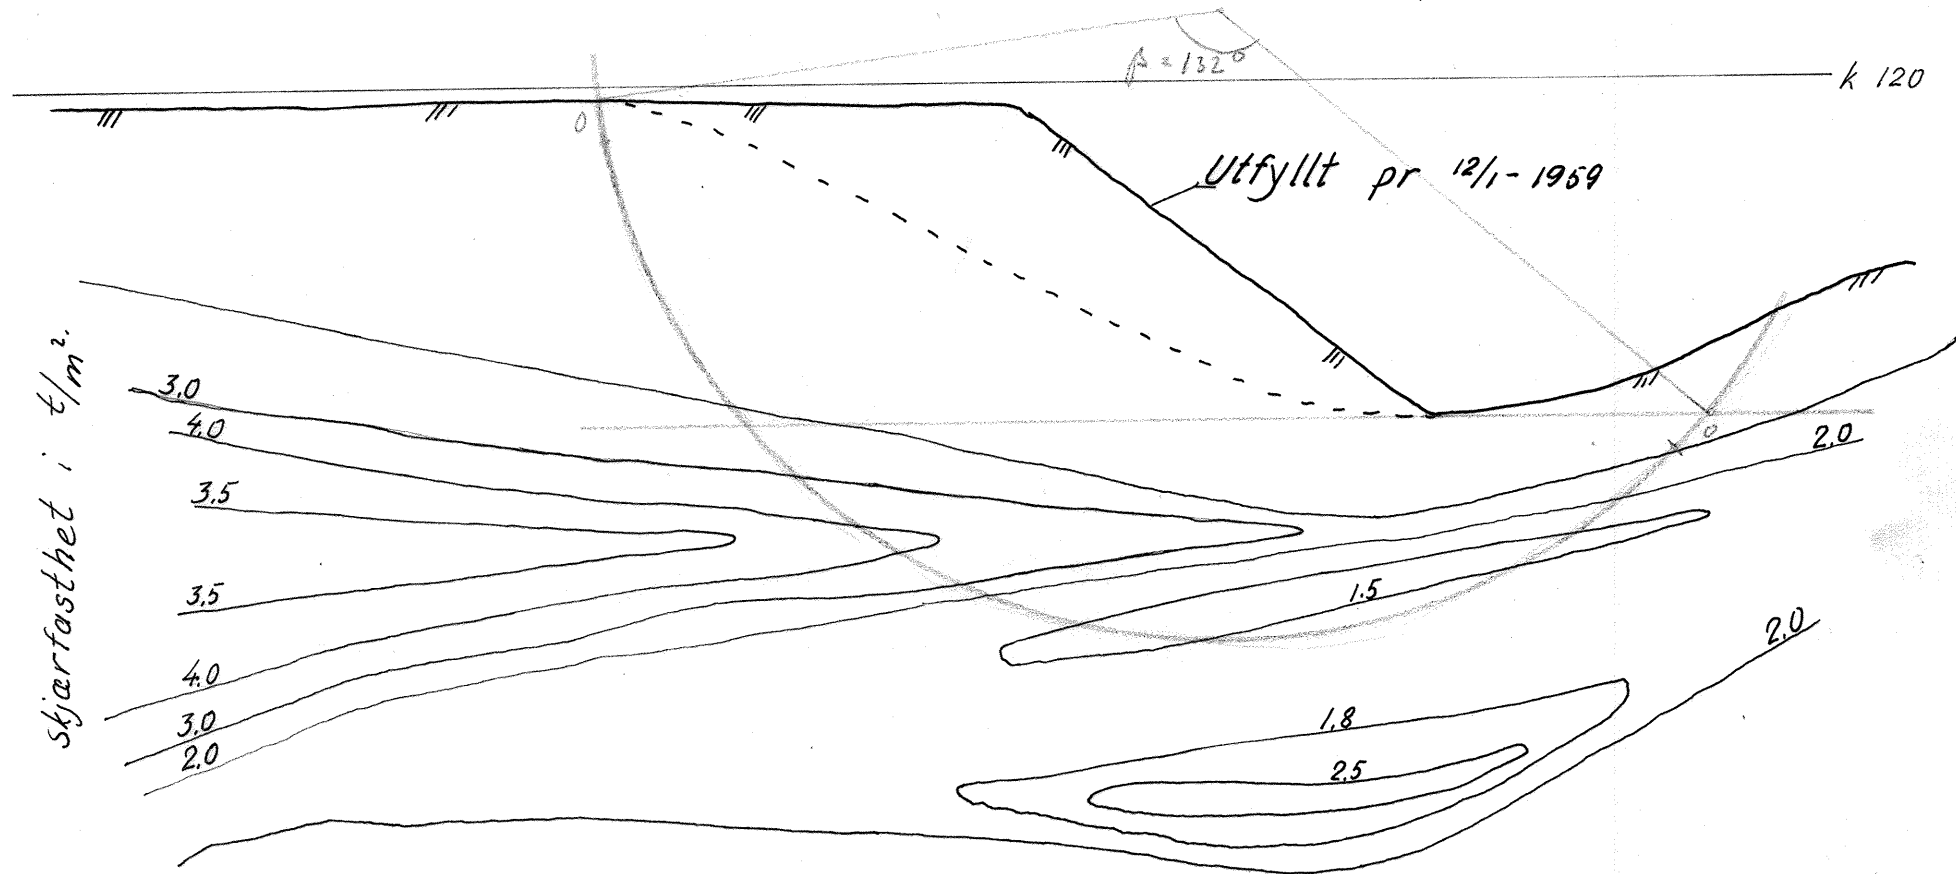
Utfylling ved Grorud
Skredområde fra 1927.

$$M_s = (4.5 \cdot 7.8 + 3.5 \cdot 6.4 + 4.0 \cdot 1.3 + 2.5 \cdot 0.9 + 1.75 \cdot 4.0 + 1.5 \cdot 13.8 + 3.0 \cdot 1.8) 16.8 = 1650, - \text{tm.}$$

$$M_d = 1.9(0.7 \cdot 4.8 \cdot 15.7 + 6.6 \cdot 2.5 \cdot 14.0 + 7.4 \cdot 8.8 \cdot 9.1 + 5.3 \cdot 8.3 \cdot 1.8) = 1762, - \text{tm.}$$

$$F_s = \frac{M_s}{M_d} = \frac{1650}{1762} = \underline{0.94}$$

Med sidekrefter i endeflatene. Sylinderens bredde $b = 20 \text{ m}$.

$$F_s = \frac{M_s}{M_d} + 2 \frac{S}{M_d \cdot b} \cdot \sum AA \cdot d = 0.94 + 2 \frac{3}{1762 \cdot 20} \cdot 2800 = 0.94 + 0.48 = \underline{1.42}$$
