R.900 GUDES GATE 6

GRUNNUNDERSØKELSER DATARAPPORT

Oppdragsgiver: Trondheim Bydrift		Oppdrag v/: Voldset	
Oppdrag: R.900 Gudes gt. 6 DATARAPPORT			
Sted, dato: Trondheim 07.05.93			
UTM- referanse: NR 705 335		Sted: Singsaker	
Emneord: setning	stabilitet		
Feltarbeid utført: april -93	Antall tekstsider: 4	Antall bilag: 5	
Sammendrag: <p>I forbindelse med skader i gata ved Gudes gt 6 er det utført undersøkelser.</p> <p>Grunnen består av middels fast leire til fjell i 6 - 7 meters dybde under terreng.</p> <p>Skadene i gata antas å skyldes grunnvannsstrømmer i gravemassene i grøftetraceer.</p> <p>Det er ikke hverken setnings- eller stabilitetsproblemer for bolighus i dette området.</p> <p style="text-align: right;">Kåre Sand</p>			
Seksjonsleder:		Saksbehandler:

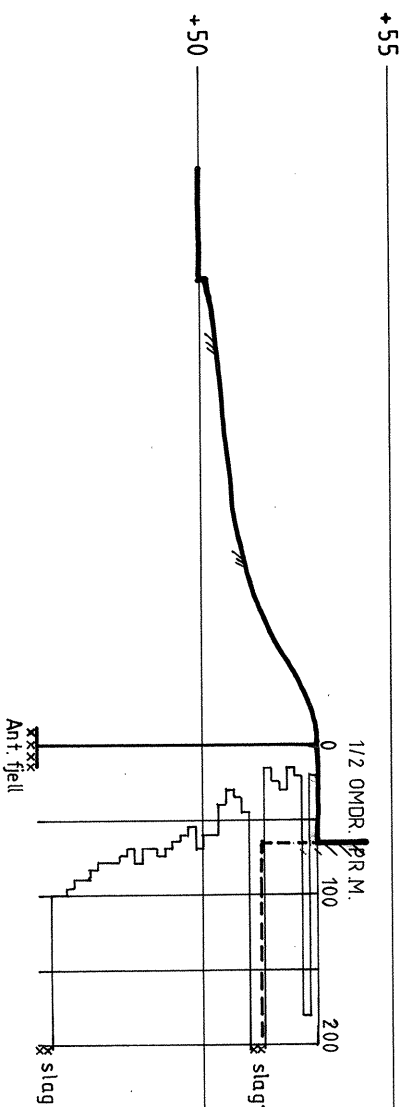
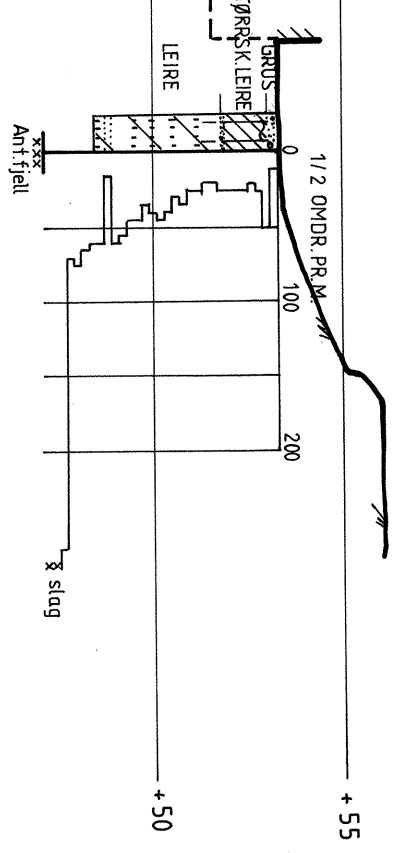
GUDES GATE 6		MALESTOKK:
Profil med dreieboring- og prøvetakingsresultat		1: 200
TEGN. AV:	SLS	
DATO:	27. 04. 93	
KONTR.:

- Sonderingsresultatet i punkt 1 viser et tynt lag med lav sonderingsmotstand 4,5 meter under bakken. Dette korresponderer med tynne finsandlag som ble påvist ved prøvetakingen. Den lave sonderingsmotstanden antas komme av at sandlaget/ene er vannførende.

- Fjell** Fjellet antas påtruffet 6,2 - 7,4 meter under terrenget i borpunktene. Fjellet antas derav å ligge med helning 1 : 25 - 30.

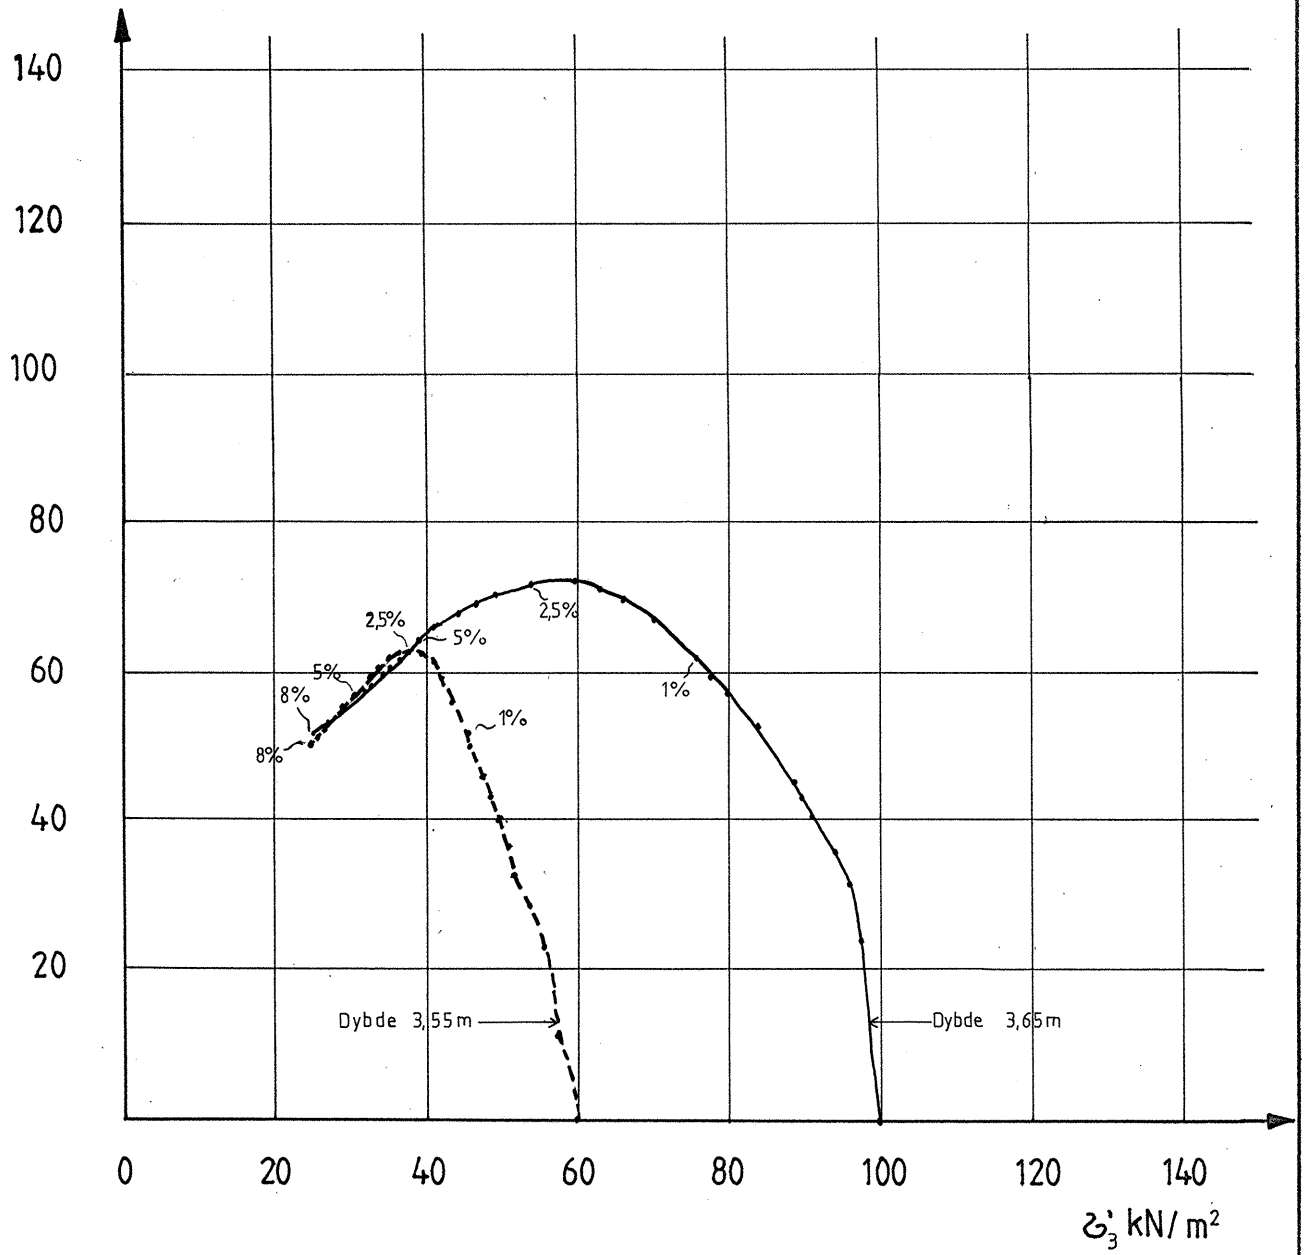
TRONDHEIM KOMMUNE TEKNISK SEKSJON	GUDES GATE 6	MÅLESTOKK	
	Treaksialforsøk Boring 1 , dybde 3,55 m og 3,65 m	TEGNET AV KT, SLS	RAPP NR. R. 900
		DATO 03.05.93	BILAG 4

- Styrkeverdier** Udrenert skjærstyrke er minst 30 kPa, mens styrkeparametre på effektivspenningsbasis er tolket til $tg \phi = 0,5$ for $a = 20$ kPa. Ødometerforsøket viser at leira er overkonsolidert, for langt høyerer spenning enn dagens utnyttelse ved boligbygging.

Stabilitet Stabilitetsforholdene for huset er, vurdert på effektivspenningsbasis, meget tilfredstillende.

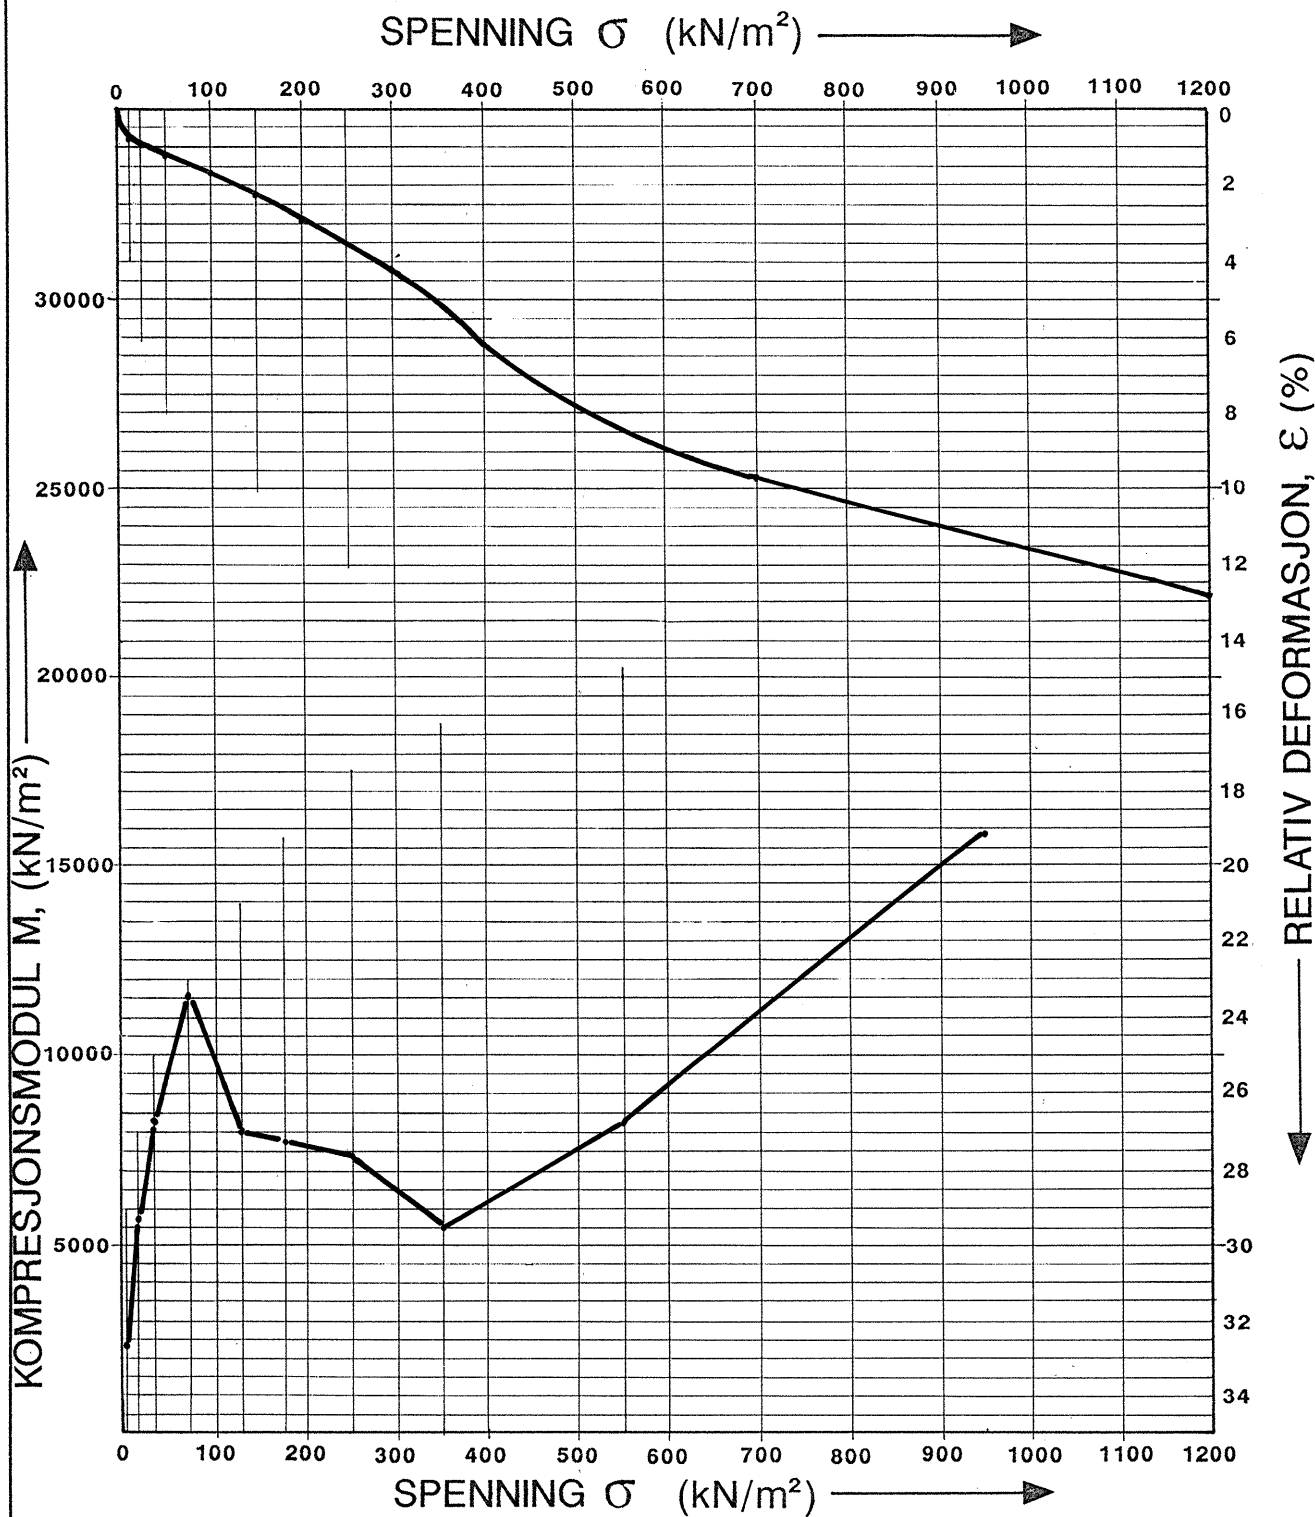
TRONDHEIM KOMMUNE, AVD. BYUTVIKLING UTBYGGINGSKONTORET	BELASTNINGSFORSØK I ØDOMETER	
	Relativ deformasjon og kompresjonsmodul	SIGN. KT, SLS
	DATO: 03.05.93	R NR. R.900 TEGN. NR. 5

Setninger Massene er ikke kompressible av betydning for de belastninger de er påkjent med. Vi vil derfor ikke tro at eventuelle problemer i huset skyldes skjevsetninger som følge av dårlige grunnforhold.
