Telehiving

Årsak til telekul v/ Reitlo
Nordlandsbanen km.140.768
Gk.1036.

UB.109062-000

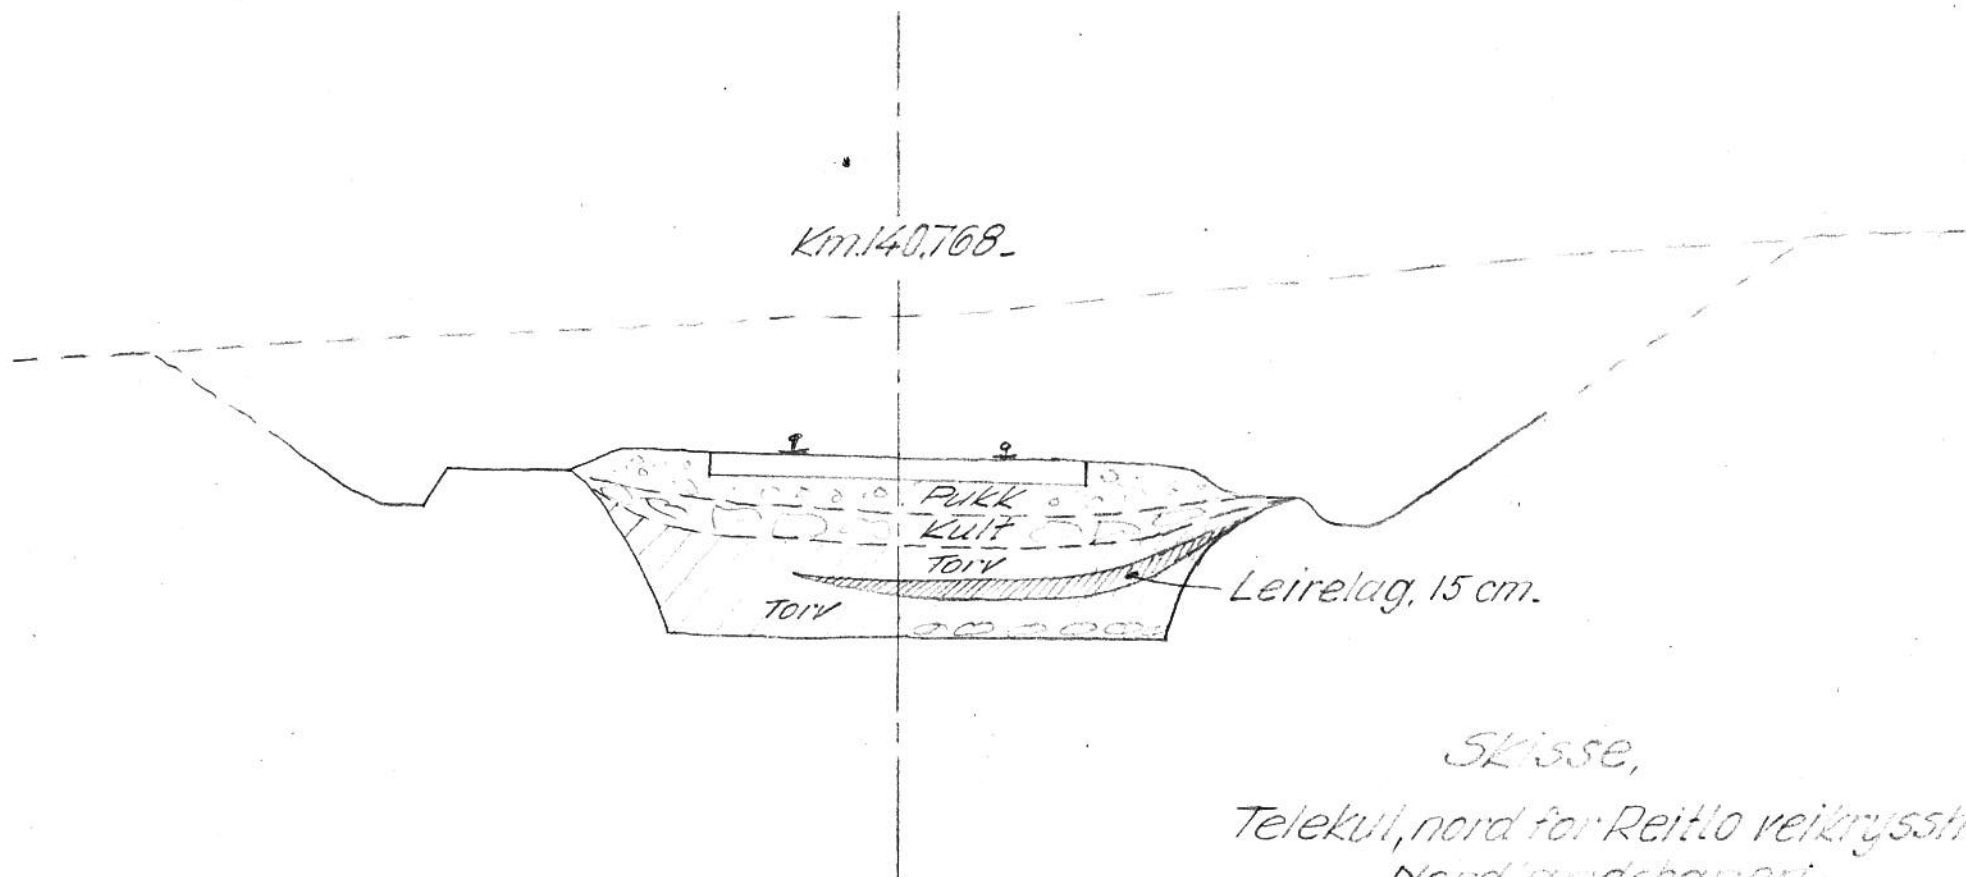
GK. 1036.

Som vist på tegning Gk 1036 er det fra svilleoverkant pukk + kult til 0.60 m og deretter 0.60 m tykt torvlag til 1.20 m. Traubredder er noe for liten i bunnen og trauet har dessuten uheldig form. Midt i torvlaget, og hovedsakelig på høyre side, ligger et 0.15 m tykt leirelag. Ved gjennomgraving 2 m lenger frem i linjen ved km.140,770 ble det konstatert helt analoge forhold, og det 0.15 m tykke leirelaget inneholdt her 2 anleggs-sviller. Nederst i torvmassen en del stein.

Da torvlaget er rikelig dimensjonert, idet 0.30 m torv under 0.60 m pukkballast er tilstrekkelig til å isolere mot stedets maksimale frostmengde ca. 22 000 h^o C, kan det med sikkerhet sies at det er det 0.15 cm tykke leirelaget som er årsak til telekulen.

Skisse,
Telekul, nord for Reitlo veikryssing.
Nordlandsbanen.
M 1:50

Leirlaget bør fjernes på høyre side av linjen i en lengde svarende til telekulens lengde.
