Glidning i jernbanefylling omkring pel 6130. Hovedbanen.

BÅNE NOR	
Dokumentnummer:	Rev.:
UB.108190-000	000

Boringsresultater
Gjeldning ca. pel 6130
Hovedbanen

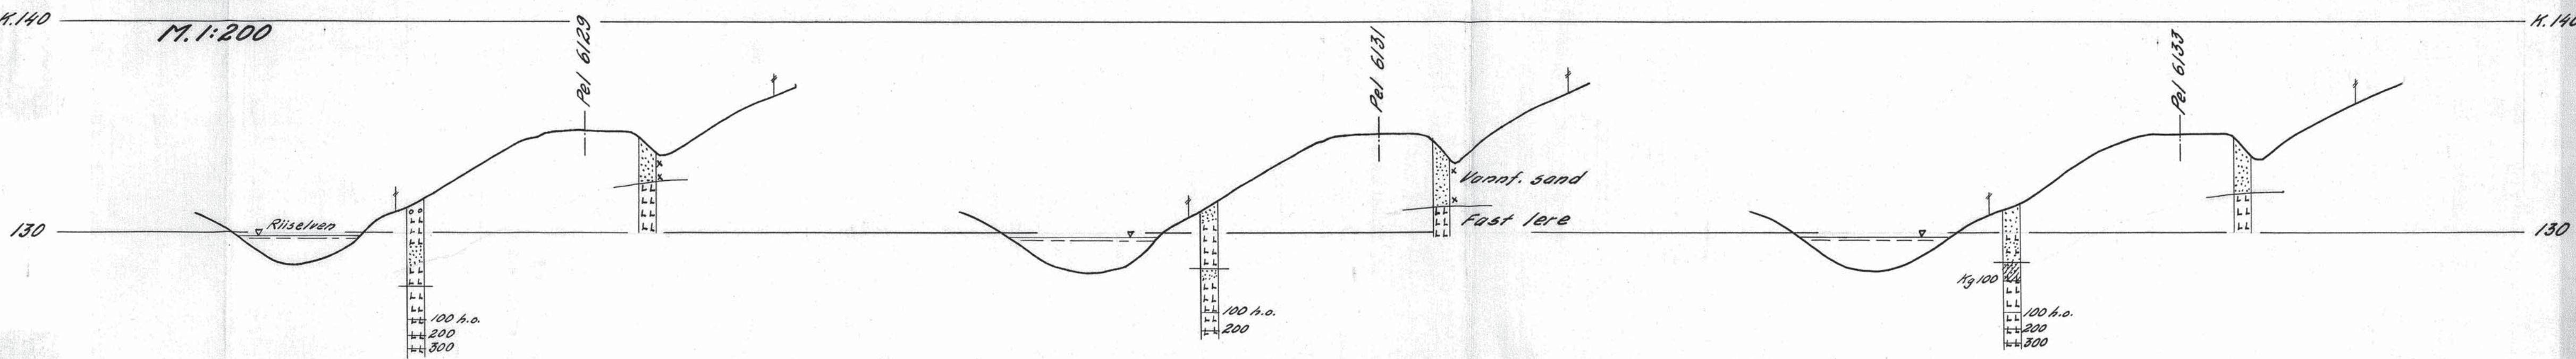
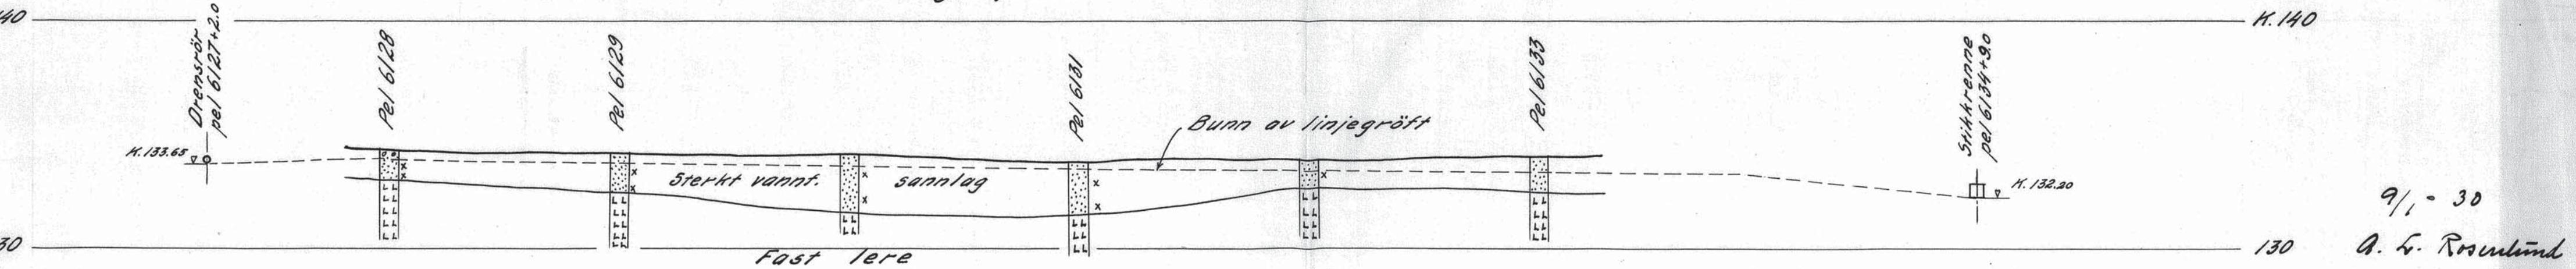
N.S.B. Geolog
Tegn. nr. 83

I höst har foregått glidning i en fylling som ligger langs Riis selven straks sönnenfor Bön stasjon. Da der sees rester av gammel peling langs elvekanten, har der utvilsomt vært bevegelse i fyllingen tidligere. Den sist observerte glidning foregikk nirk mellem pel 6128 + 5 til vel pel 6130, med største bevegelse ved pel 6129. Glidningen har foregått som en langsom signing og har bevirket en større setning av ytre skinnestreng mens den innre har ligget urørt.

Som man vil se av vedlagte tegning nr. 83, består massen i fyllingen av sand, og på den strekning hvor glidningen har foregått er sanden fin og ligger på et underlag av fast lere. Den fine sand viste sig å være sterkt vannførende (betegnet med kryss på tegningen) og artet sig som en typisk sigsand. Årsaken til glidningen skyldes derfor etter all sandsynlighet kun den fine sand når den under sterke nedbørsperioder tilføres meget vann.

För boringen igangsettes var man begyndt med peling langs elvekanten. Dette vil sandsynligvis hjelpe endel, men vil ikke være tilstrekkelig. For å få en varig forbedring av forholdene trenges en effektiv drenering langs linjegröften ned til lerunderlaget for å hindre vanninnsig i fyllingen. Der bør derfor legges en dyp drenesgröft langs linjegröften mellom pel 6128 til ca. 6132. Bunnen av gröften må ligge på eller helst litt ned i leren og dybden blir derfor minst 2 m. For å skaffe utløp for drenesgröften må der bygges ny stikkrenne. Ved pel. 6127 + 2 har man nu et drensrör gjennem fyllingen, som fører vann fra et lite bekkesig. Det vilde derfor antagelig være mest hensiktmessig å bygge en ny stikkrenne på dette sted.
