NORDLANDSBANEN KM 210
RAUHULLFYLLINGA VED FORMOFLOSS
SETNINGSPROBLEMER

BEFARINGSRAPPORT
Gk 4487

**NORLANDSBANEN KM 210.
RAUHYLL-FYLLINGA VED FORMOFLOSS.
SETNINGSPROBLEMER.**

**Befaringsrapport
Gk 4402.**

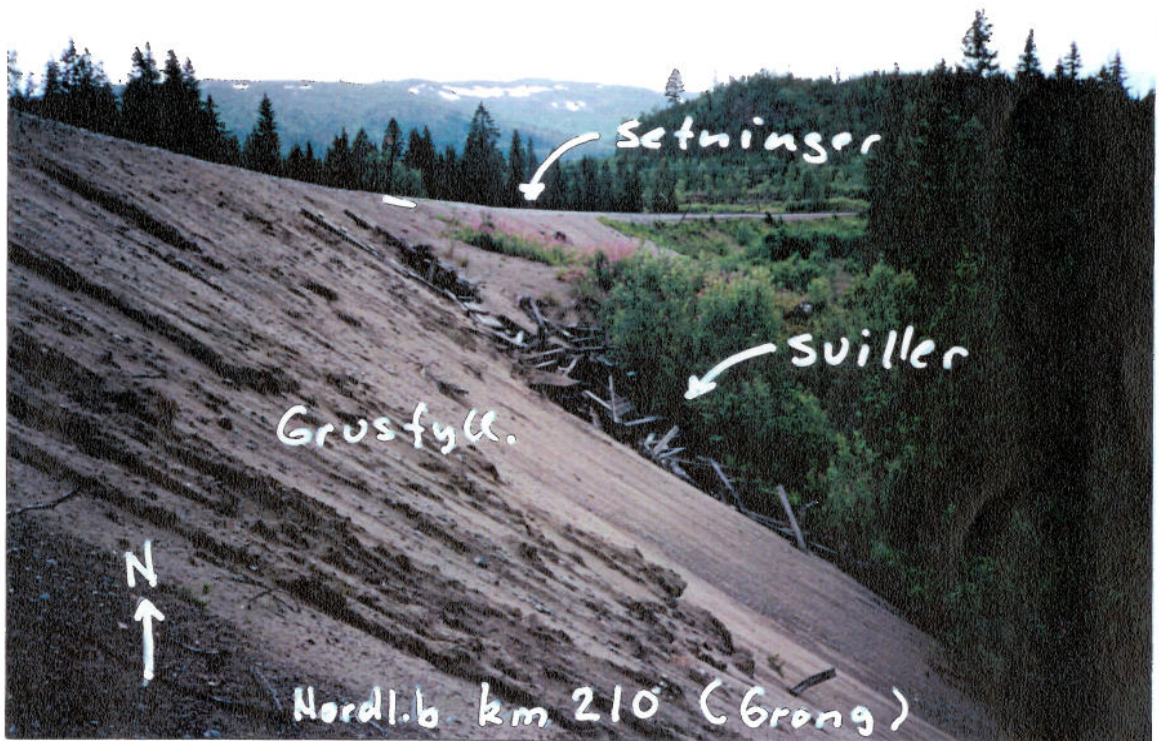
FYLLING - HØYRE SIDE
Fyllingsutvidelse med grus.

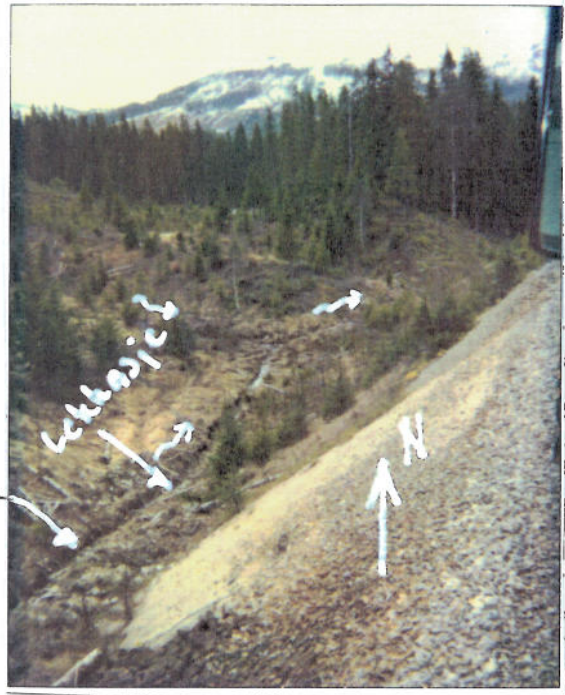
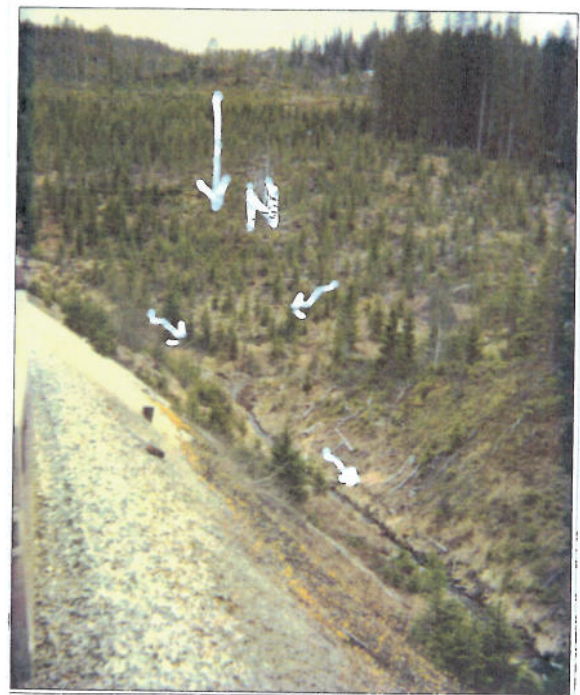
Grøft fra spor/pc

utbedres. Dette kan antakelig gjøres ved å flytte og utdype grøftetraseen noe, eventuelt kan legges tett renne av halvkløvde betongrør.

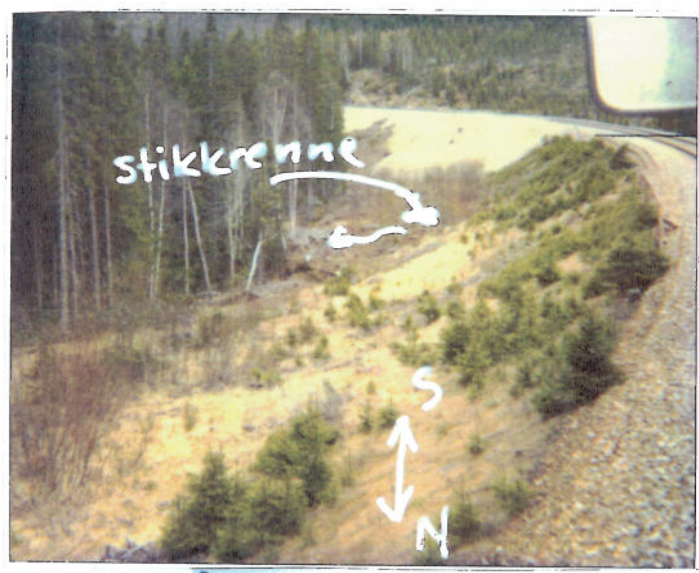
↑ GRØFT - VENSTRE SIDE

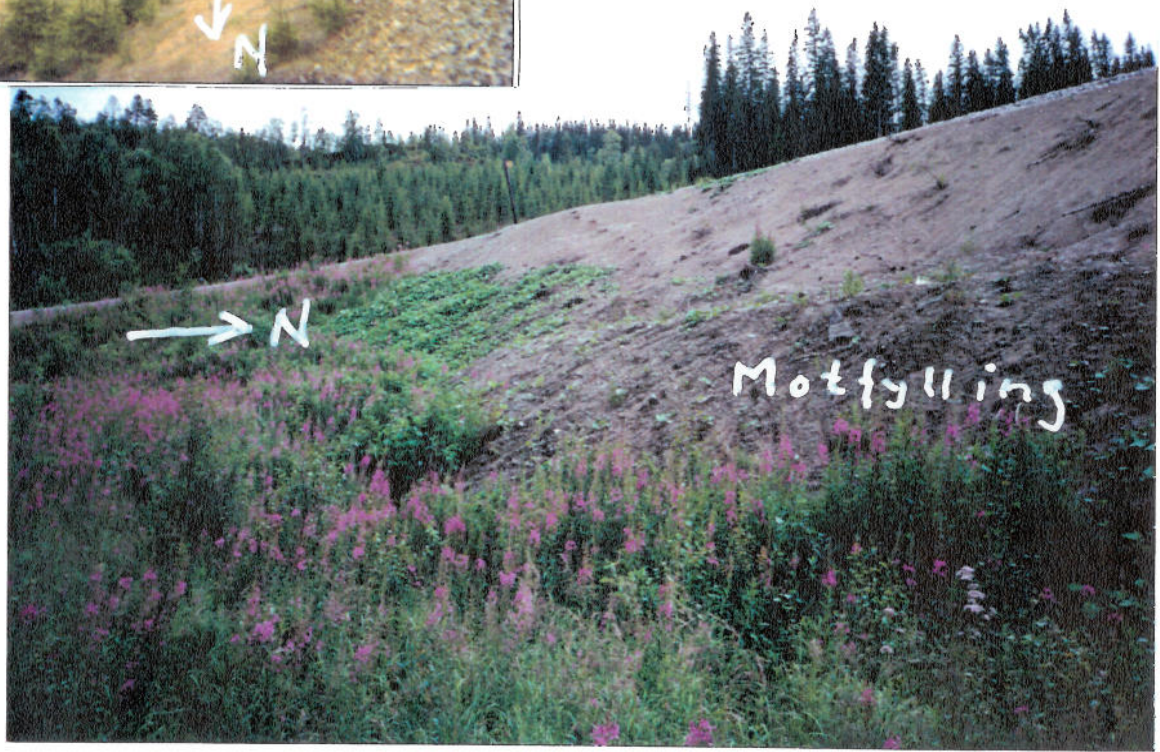
← FYLLING - HØYRE SIDE

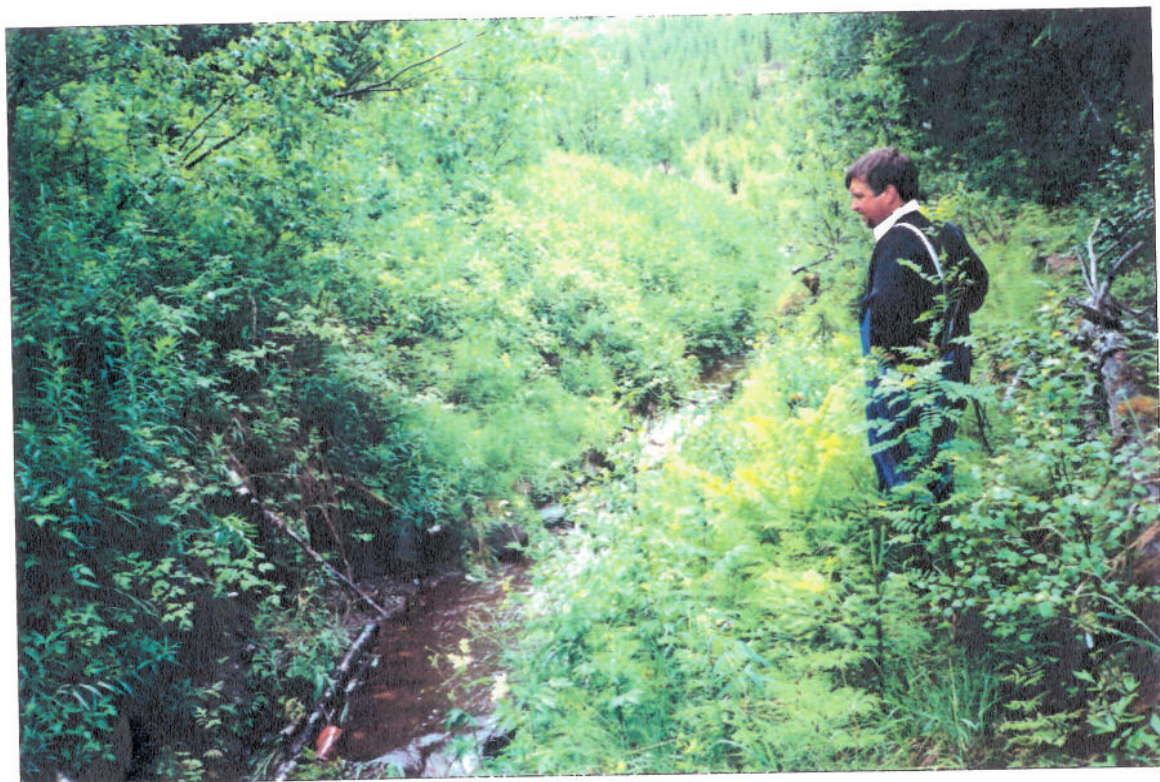
STIKKRENNÉ
KM 210,13

Traseen krysser to bekkeløp. Det søndre er avledet i åpen grøft langs fyllingsfot og ført frem til nordre bekk og stikkrenne ved ca. km 210.13. I følge seksjonsboka er det dobbelt løp i stikkrenna, dim. 2 x 0.8/1.2. Dette var ikke mulig å kontrollere under befaringen pga. mye vann og svilletildekking foran innløpet. Det vises forøvrig både til tegnings- og fotobilag.

INNLOP.
MYE VANN.
SVILLEDÛKKE.

- Stikkrenna bør inspiseres når vannføringen blir så liten at dette er mulig. Om nødvendig renskes for å hindre oppdemming.

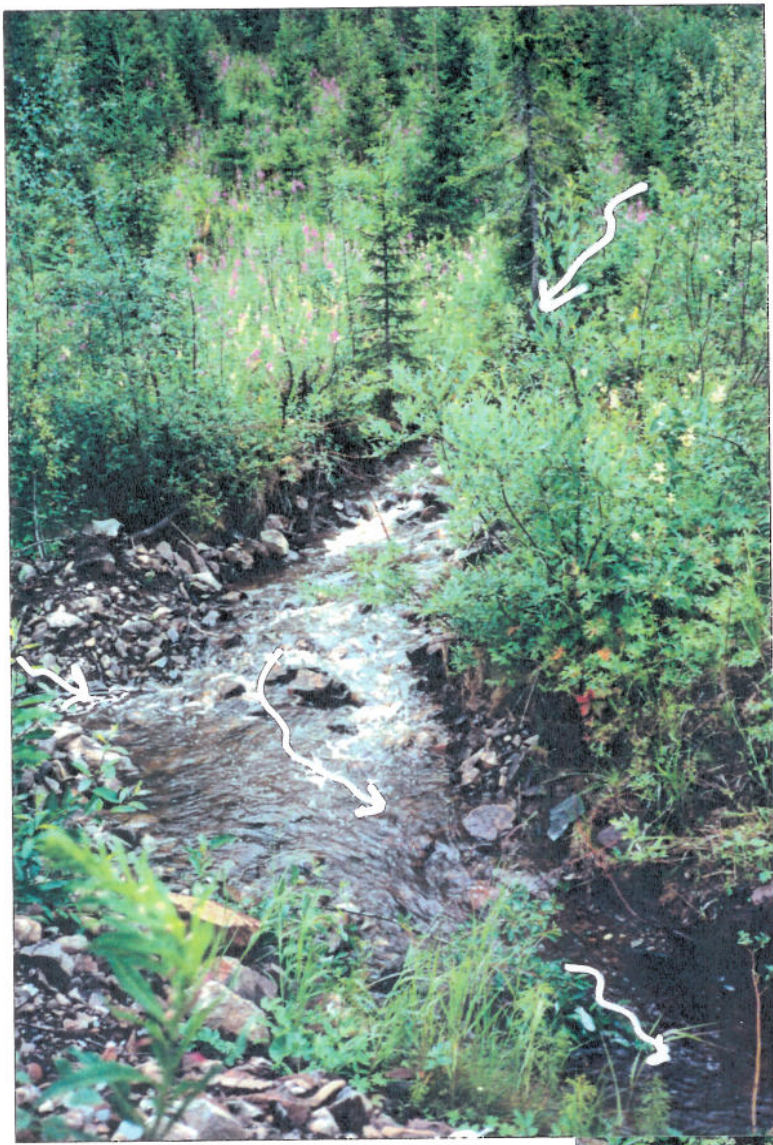
GRØFT VED FYLLINGSFOT. (vestre side)
NOE ERUSJON I KANTEN.

- Grøften nordover mot stikkrenna kan med fordel utdypes og helst (om mulig) flyttes lenger fra fyllingen der den i dag ligger helt inntil fyllingsfoten. Man bør jevne ut fallet slik at avrenningen blir best mulig og samtidig prøve å tette mot fyllingssiden der det ligger åpne steinmasser. Spuntveggen på tvers av grøftetraseen fjernes i nødvendig grad.

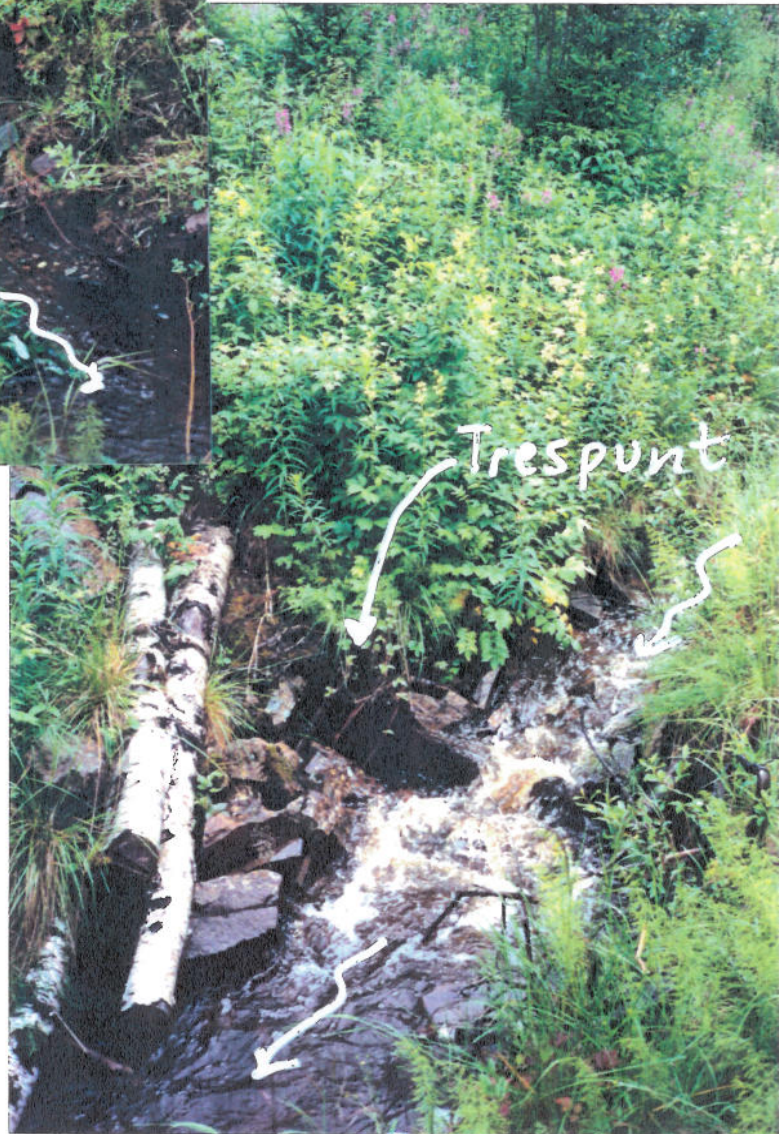
BEKK AULEDES I
GROFT NORDOVER
