R 229 VENUSVEGEN

GRUNNUNDERSØKELSER FOR EKSISTERENDE VEGSKJÆRING

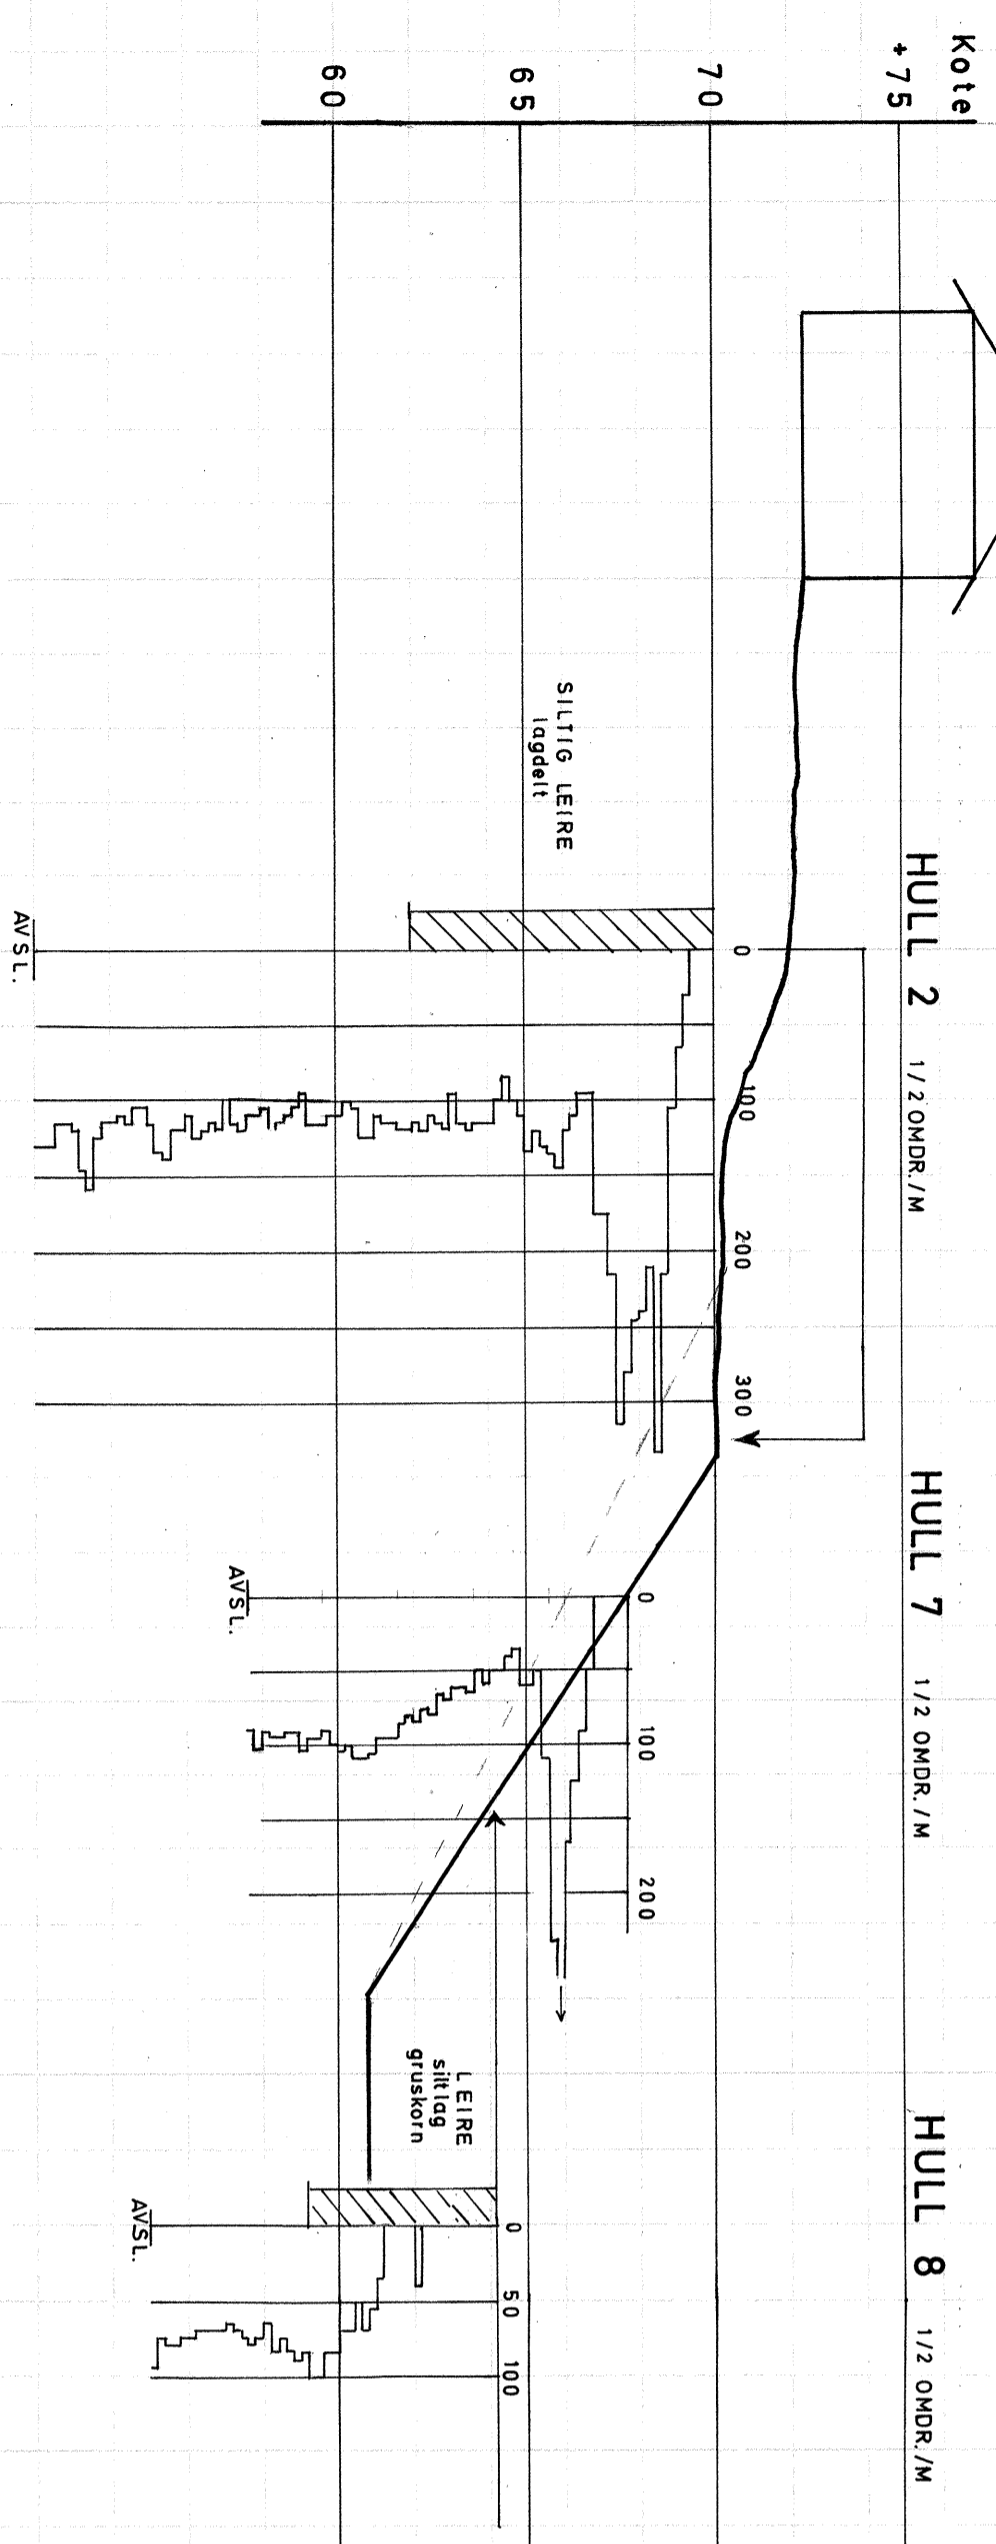
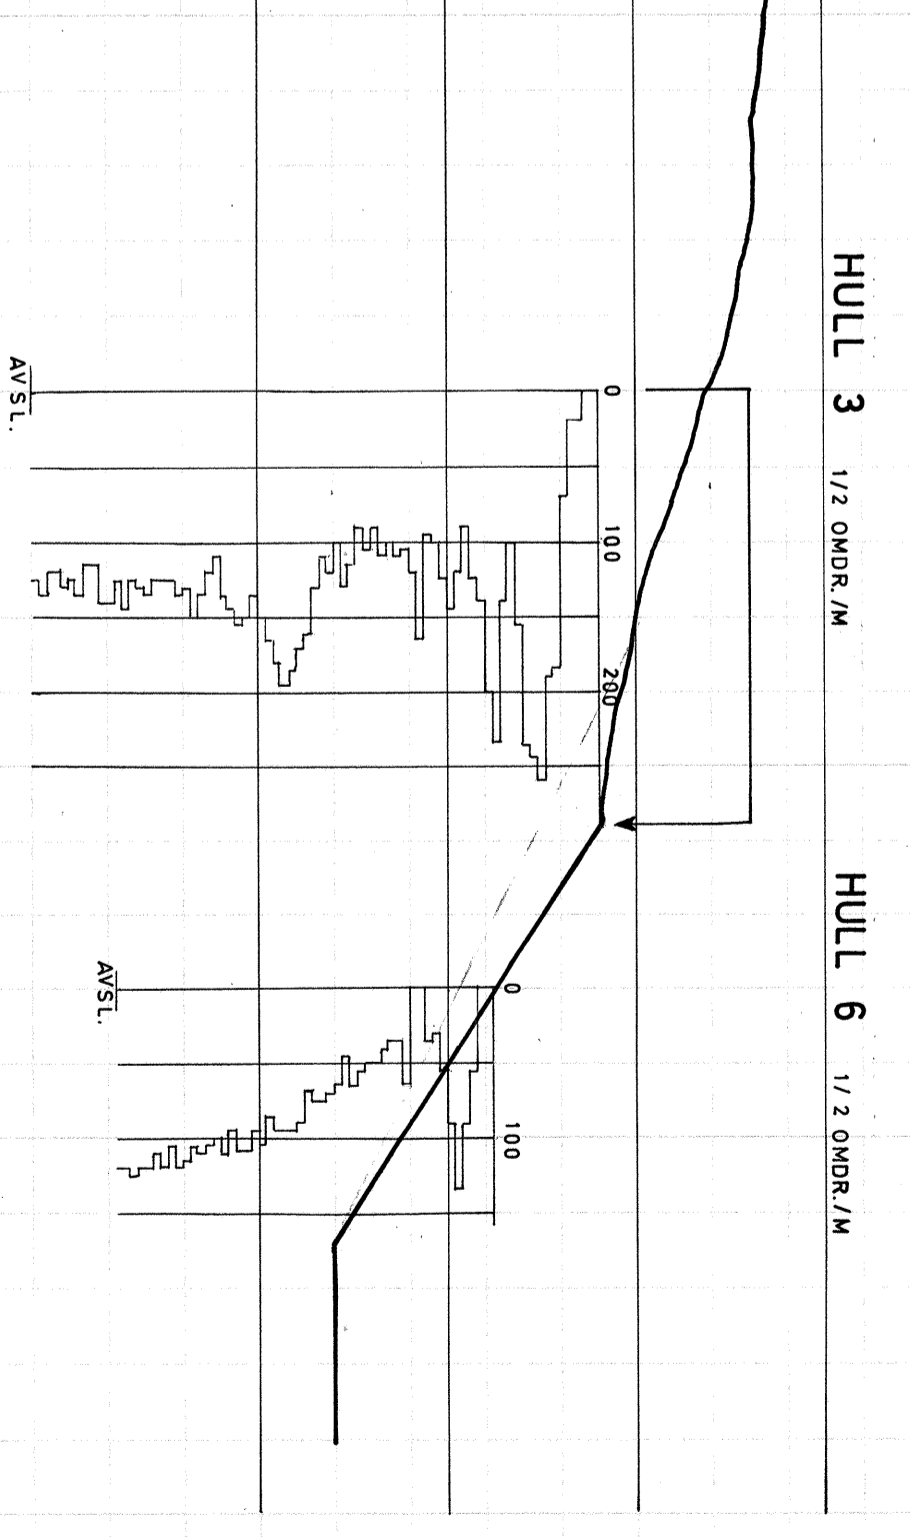
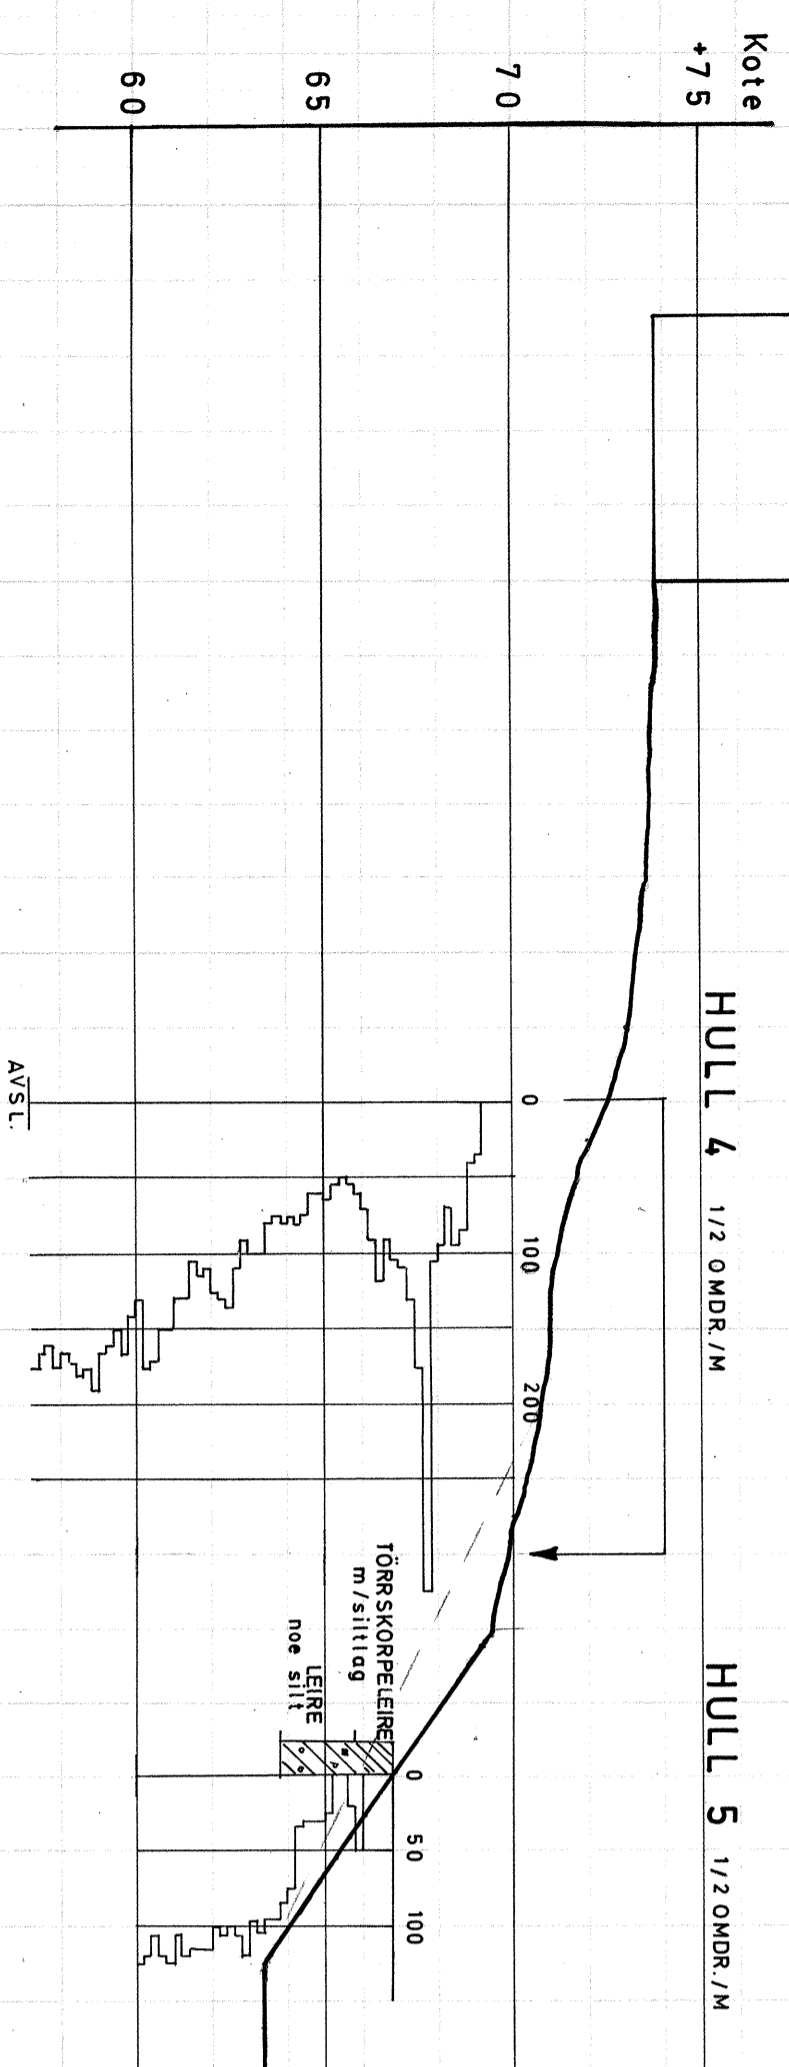
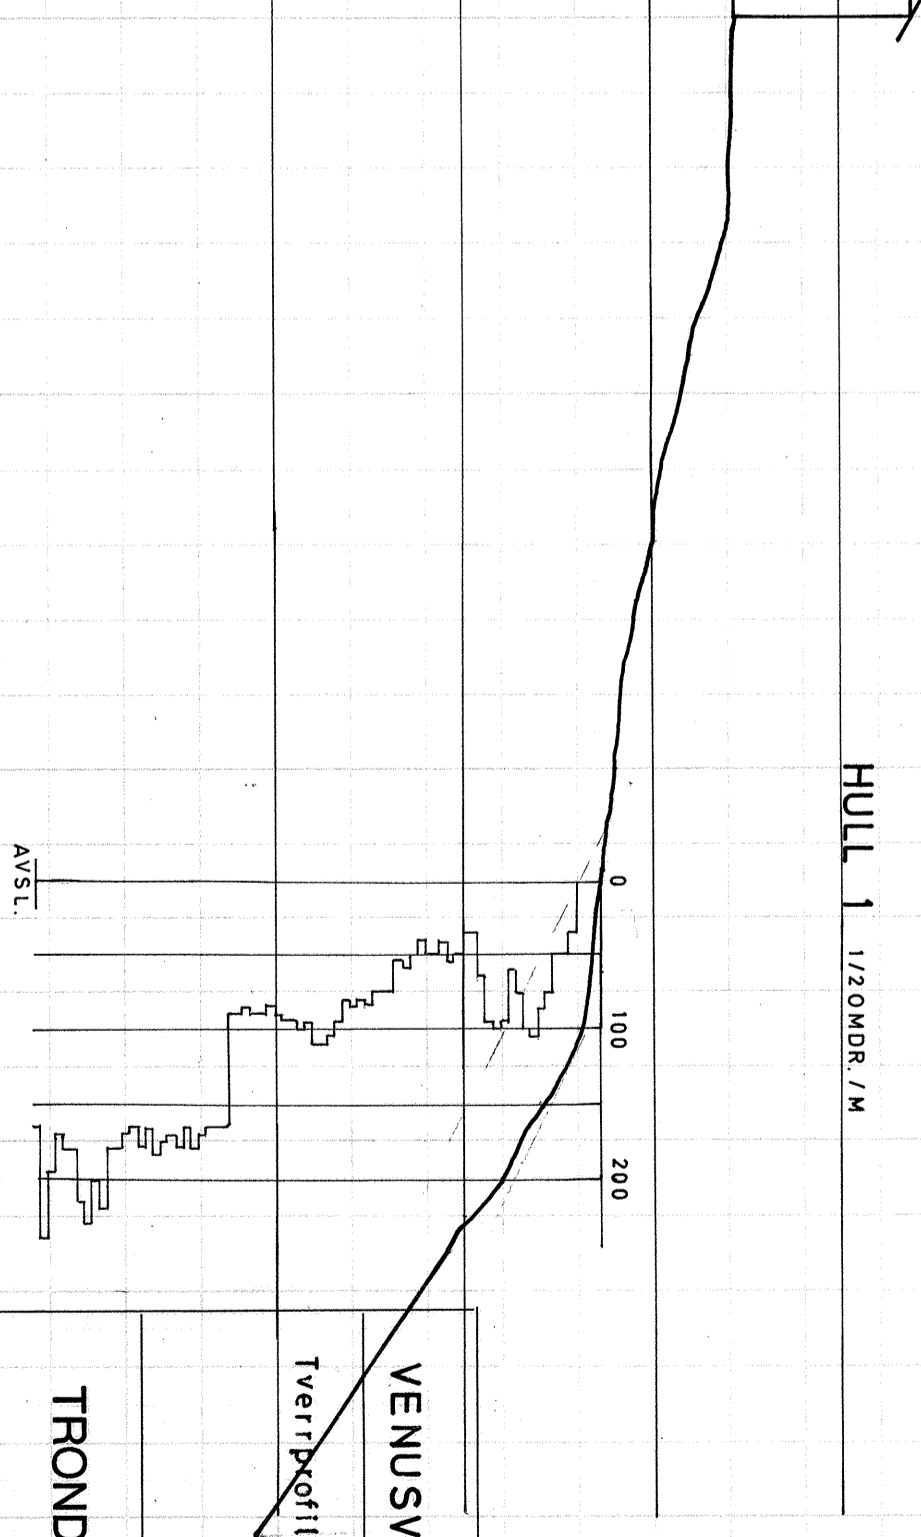
<b>VENUSVEGEN</b>	
Tverrprofiler med boreresultater	
MALESTOKK:	1:200
TEGN. AV:	S.E.H.
DATE:	23/7-71
KONTR.:	
RAPP. NR.:	229
BILAG:	2
<b>TRONDHEIM KOMMUNE</b>

Av terrengprofilene, bilag 2 fremgår at skråningen er opparbeidet med en heldning ca. 1:1,5. I siltige jordarter med høy grunnvannstand må en regne med at skråningen må være vesentlig slakere for å unngå overflateglidning og lokale ras. Med heldning 1:2 og kraftig overflatevegetasjon i form av grastorv antar en at skråningen vil være stabil.

Skråningens totalstabilitet er beregnet på grunnlag av data fra boringene og i det ugunstigste profil (profil II) er sikkerheten for større utglidninger så nær 1,0 at en ved anleggsarbeid i området ikke bør svekke skråningens stabilitet vesentlig. En støttemur som antydnet vil bedre skråningens totalsikkerhet mot ras.

1. Nedplanering av hele skråningen til heldning 1:2, matjordlegging og tilsåing.
2. Etablering av filterlag av sand på eksisterende skråning, evt. kombinert med overflatedrenering, matjordlegging og tilsåing.
3. Støttemur i skråningsfot med oppfylling og avslaking av skråningen, matjordlegging og tilsåing.

En mener derfor at forslag 3 med støttemur er det mest aktuelle. Støttemuren må lages så høy at heldningen på skråningen bak muren ikke blir brattere enn 1:2 med et enda slakere parti (1:4) de første 2-3 m bak muren. Etter dette blir største murhøyde ca. 3 m. Undertegnede har lite erfaring med bruk av blokkmur under slike forhold, men ut fra anleggsavdelingens erfaring fra murer i området bør valget mellom armert betongmur og blokksteinsmur (største type) treffes.
