**VURDERING AV TILSTAND OG SIKRINGSBEHOV I SKJÆRING VED HEGGEDAL,
OVERSENDELSE AV SLUTTRAPPORT, (198006)**

Vurdering av Tilstand
og Sikringsbehov etter ras
ved Km 27-28

Prosjekt: Vurdering av sikringsbehov i skjæring ved Heggedal stasjon.

Rapport nr.: Gk 4538

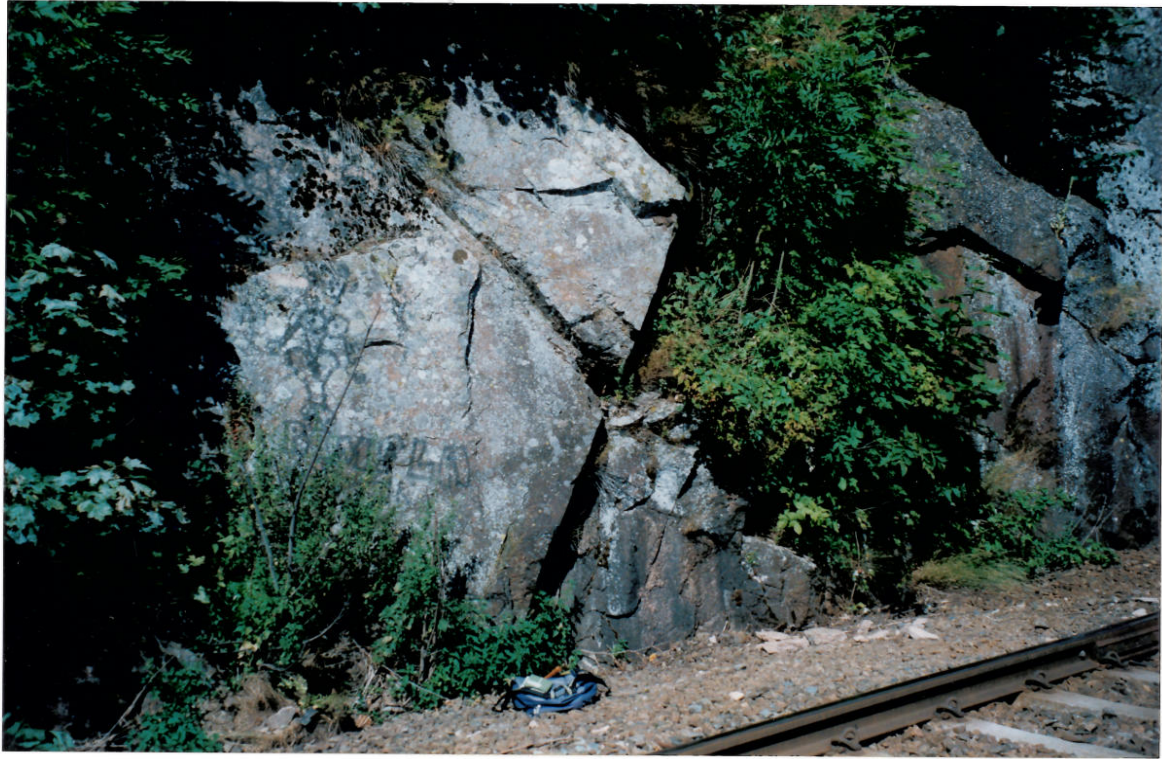
I området rundt den nedfalte blokken ved km 27.730, er det flere sprekkeavløste blokker og bomme partier. En avløst blokk ligger like ved siden av den nå nedfalte blokken, og har sprekkeplan med helning mot sporet. Denne blokken er ca 0,4-0,5 m³, og vurderes å kunne treffe sporet dersom den løsner og vipper ut. Blokken ligger ca. 1 meter over sporhøyde, og er støttet på vegetasjon, og flere løse, mindre blokker. Avstanden mellom skjæringsfoten og sporet er ca. 1,4 meter.

Totalt sett vurderes stabiliteten i nedfallsområdet å være tilfredsstillende, bortsett fra den tidligere omtalte blokken som anbefales tatt ned under kontrollerte forhold. (Bilde 1 og 2 i vedlegg.)

**Bilde 1: Oversikt over nedfallsområdet.
Km 27.730**

Den løse blokka ved km 27,730 anbefales fjernet. Blokka ligger løst og sannsynligheten for at den vil falle ned vurderes å være relativt stor.

I området ved km 27.730, hvor det har forekommet nedfall, anbefales fjellrensk som inkluderer fjerning av avløst blokk, sammen med vegetasjonsrydding, for å hindre at flere blokker raser ut i sporet.

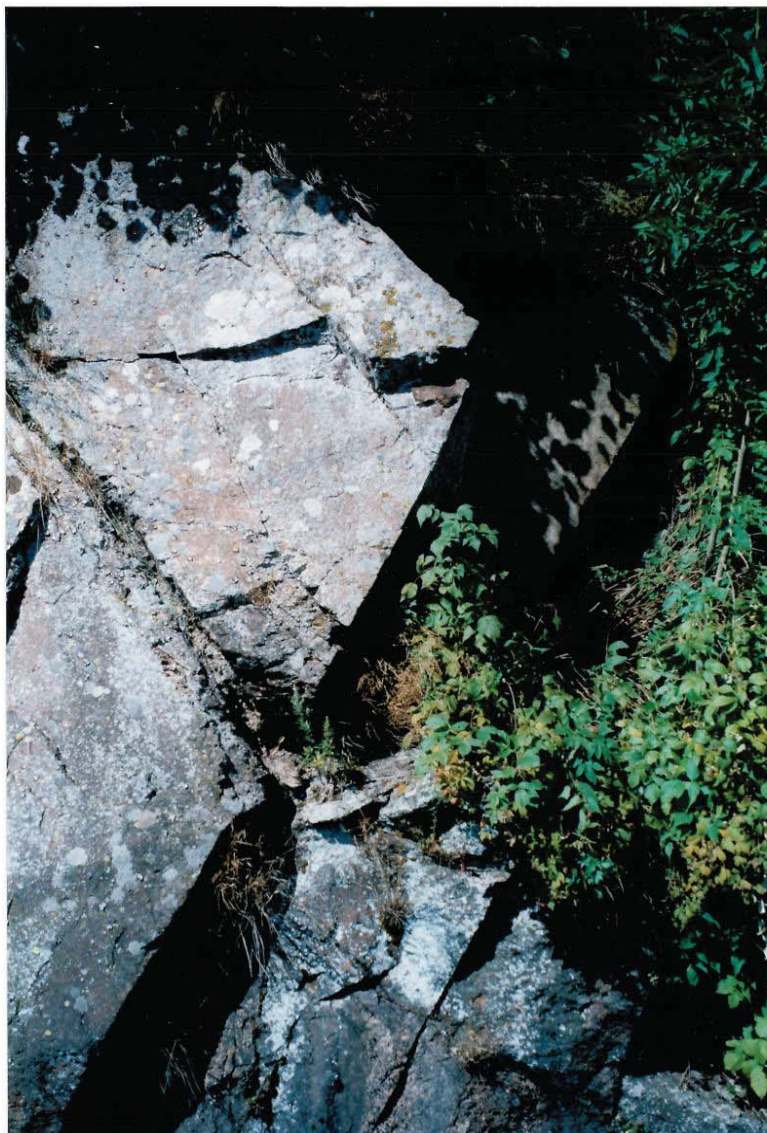
I juli 1998 ble det rapportert om nedfall av en blokk på 0,5-1,0 m³ i sporet like nord for Heggedal stasjon på Spikkestadlinja. Nedfallet kom etter at det var utført piggearbeider i området, og etter en periode med store nedbørsmengder.

**Bilde 2: Detalj fra nedfallsområdet,
viser lokalitet for nedfalt blokk. (I skyggen til høyre i bildet.)
Km 27.730**
