# R. 737 TILLERRINGEN 103, UTRASING

## GRUNNUNDERSØKELSER GEOTEKNISK VURDERING

GEOTEKNISK SEKSJON

PLANKONTORET TRONDHEIM KOMMUNE

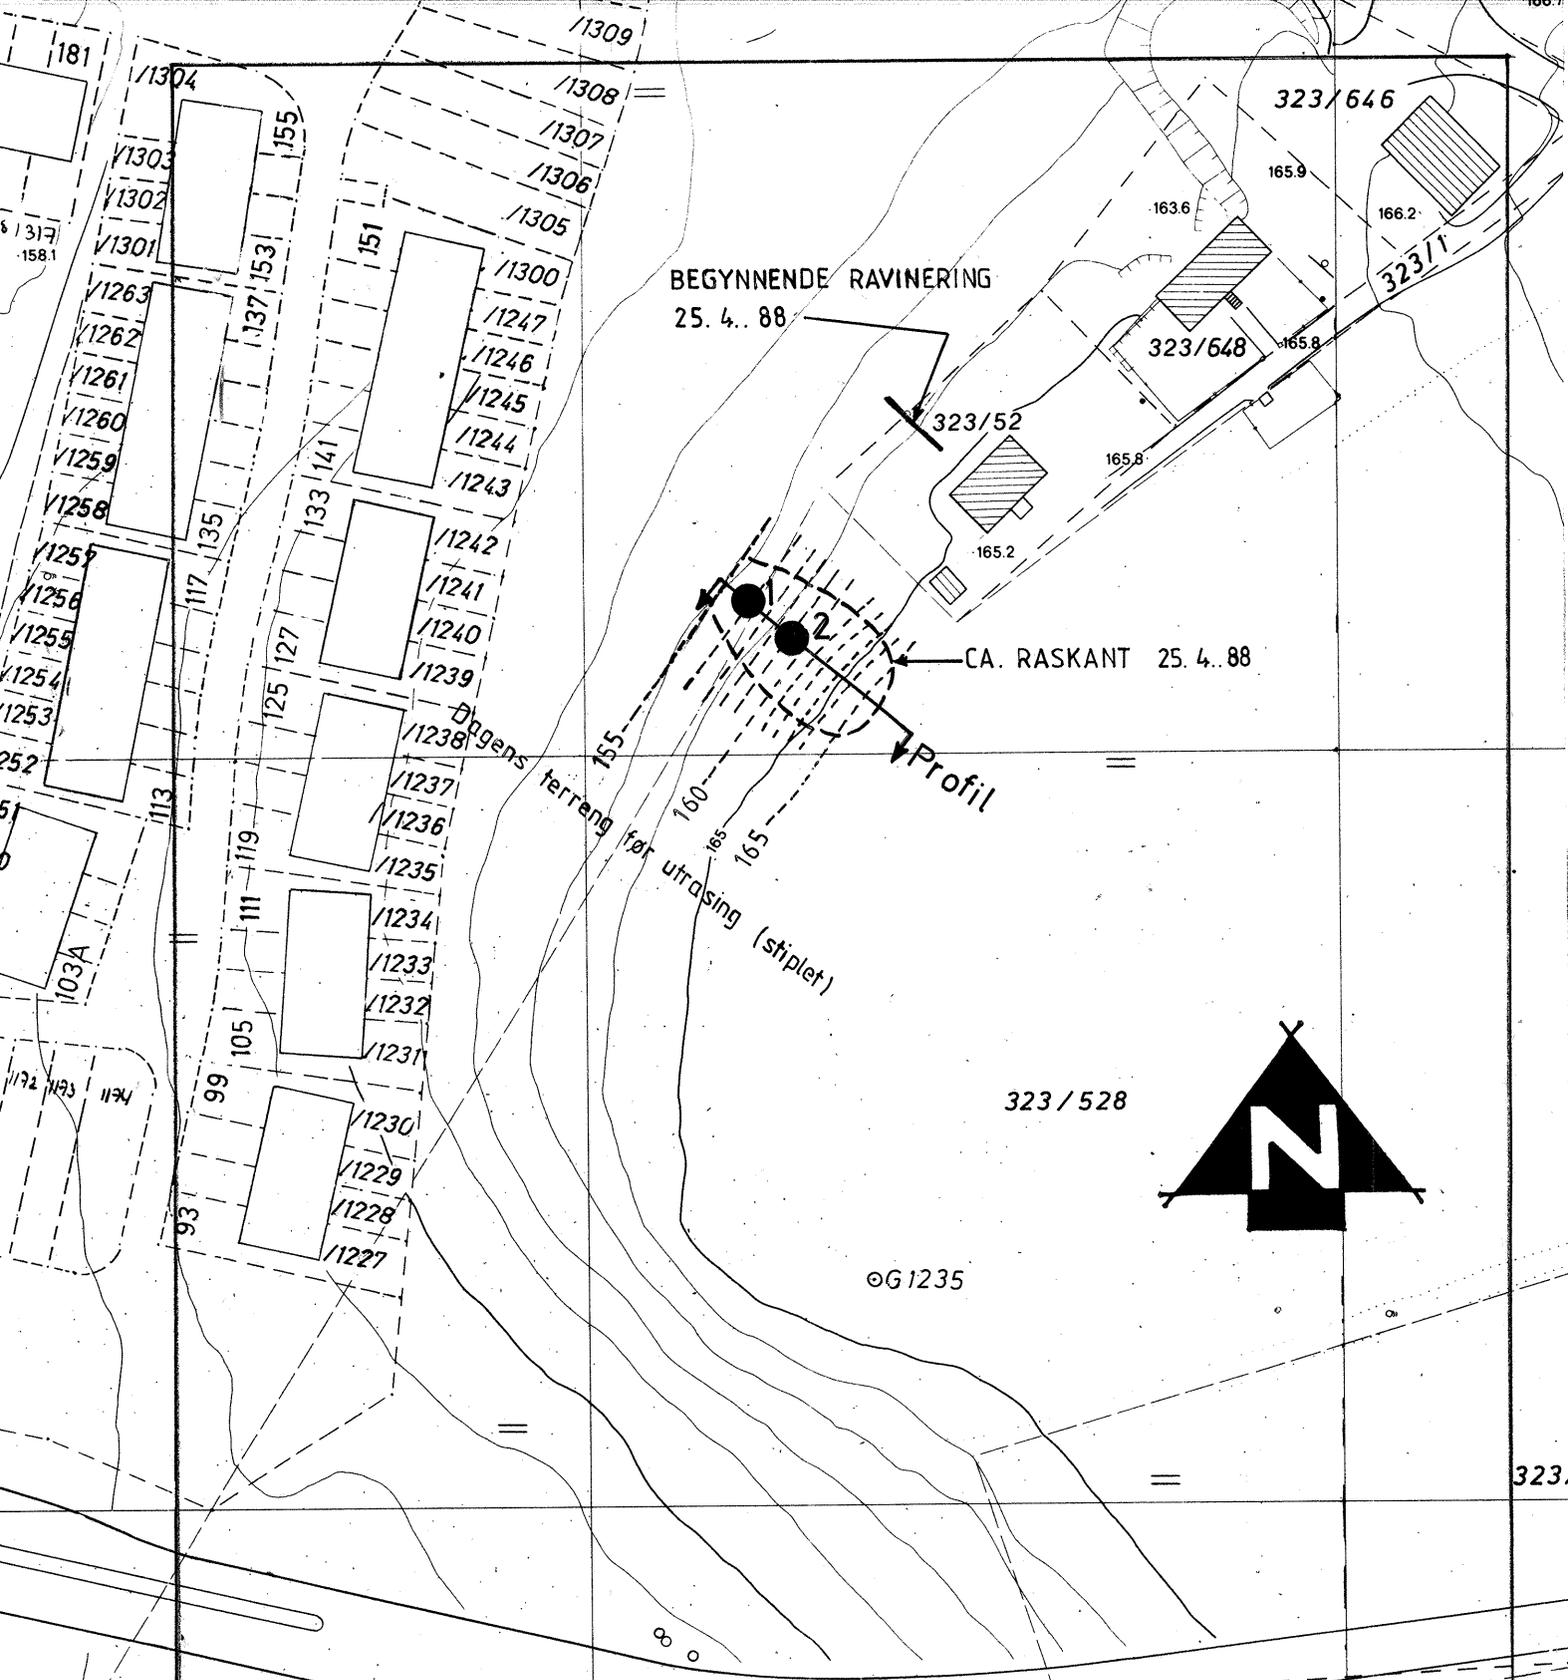
TILLERRINGEN 103, UTRASING		MALESTOKK:
Situasjonskart		1:1000
● Dreieboring		TEGN. AV: K.T.
		DATO: 29.4.88
		KONTR.:
TRONDHEIM KOMMUNE GEOTEKNISK SEKSJON		RAPP. NR.:
		737
		BILAG:
		1

Bygge- og eiendomskontoret har bedt Geoteknisk seksjon utføre grunnundersøkelse og geoteknisk vurdering i forbindelse med utrasing på eiendommen Tillerringen 103. Utrasingen er skjedd i skråningen på nord-siden av eksisterende bebyggelse. Raskanten står tilnærmet vertikalt og ligger ca 10 m fra uthus på eiendommen. Rasgropa har en bredde på ca 15 m. Rasområdet og omtrentlig omfang er vist på situasjonsplanen, bilag 1.

**Markarbeid** Markarbeidet er gjort i april -88. Det er utført 2 dreiesonderinger til 4,8 og 5,2 m under terreng. Poretrykket er målt med hydraulisk piezometer i ett punkt. Plassering av borpunkter og poretrykksmåling er vist på situasjonsplanen, bilag 1.

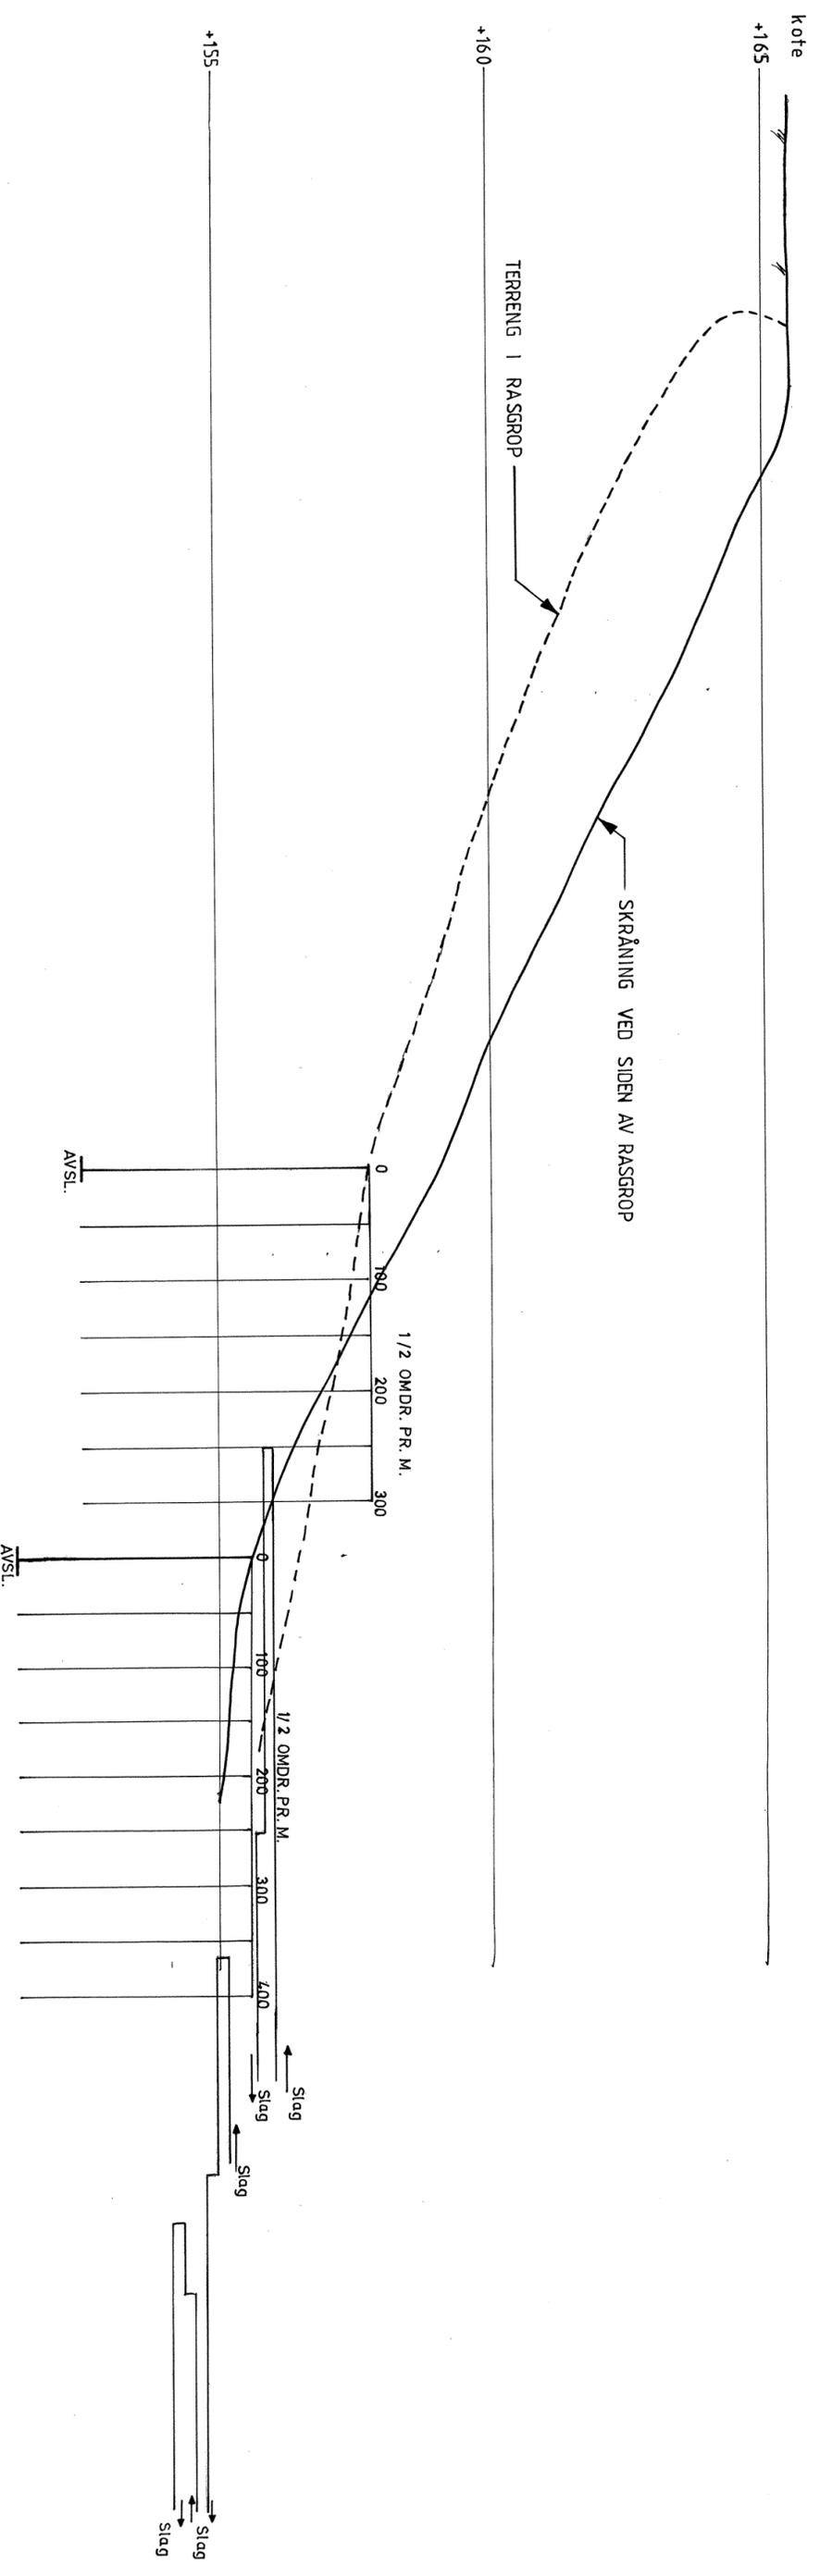
Profil av skrånning med bore- resultater.

Resultat fra markundersøkelsene er vist i terrengprofilen, bilag 2.

**Terreng** Skråningen ligger med helning ca 1:2 fra plataået på ca kote +165 ned til skråningsfot på ca kote +154. Raskanten ligger ca 2 - 3 m inn på plataået og rasmassen ligger ved foten av skråningen.

**Løsmasse** Grunnen består stort sett av sand. Øverst i skråningen er det et grovt topplag med grus og stein men med overgang til finere masse med enkelte siltlag lenger ned. Sonderboringene tyder på lignende forhold videre i dybden.

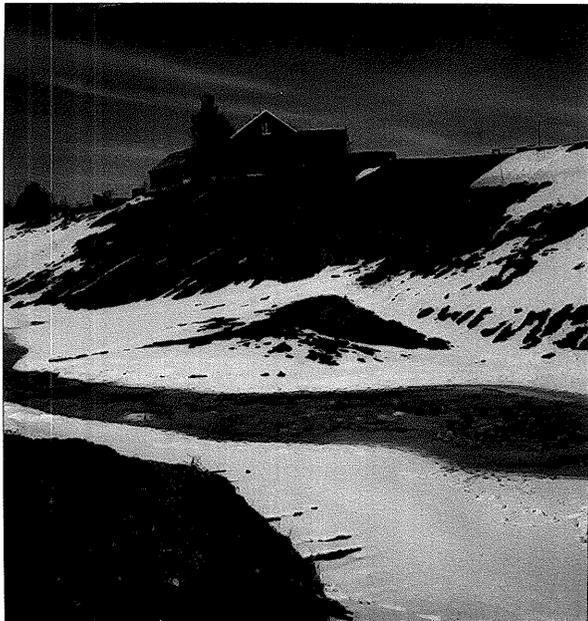
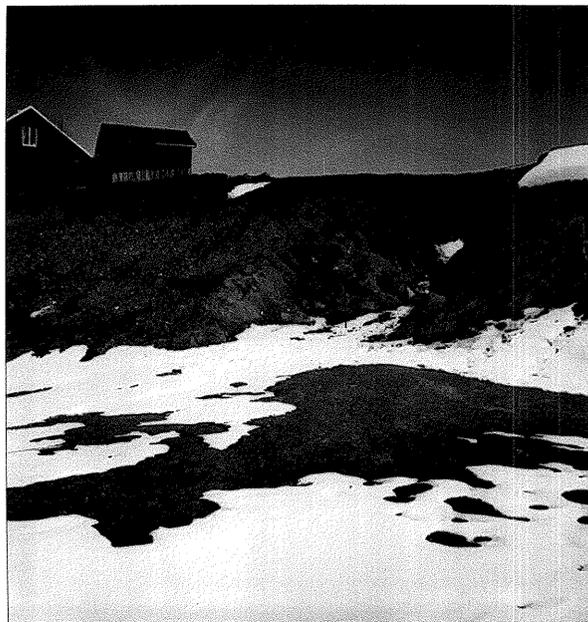
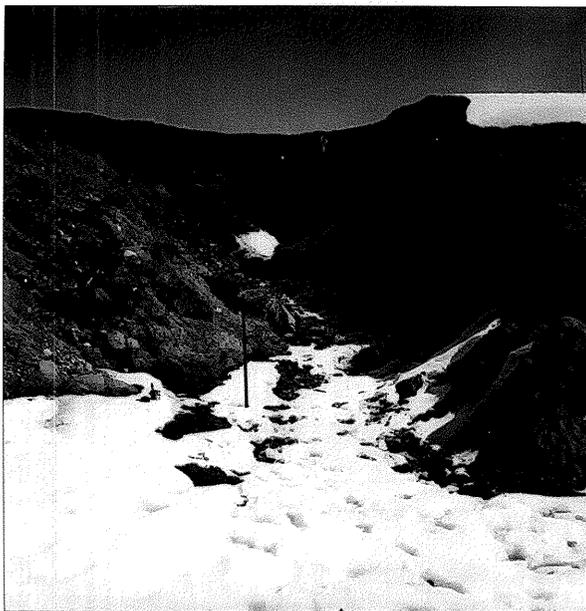
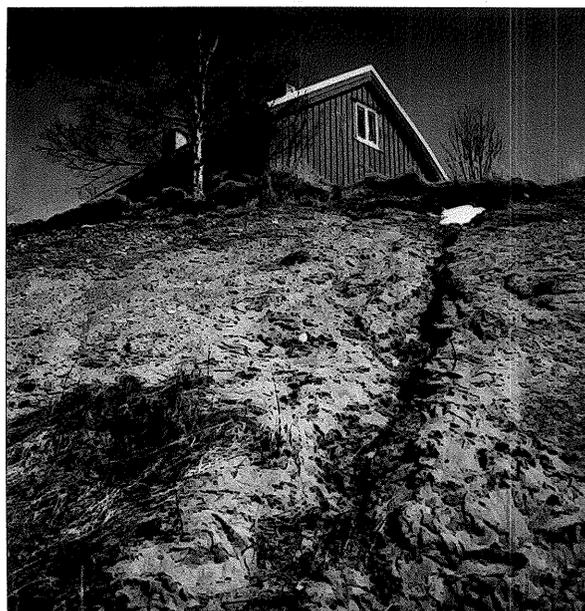
# RAS TILLER

Skråningen er utsatt for erosjon av overflatevann p.g.a. avrenning fra det øvre platå. Det er registrert begynnende erosjonsraviner flere steder langs skråningen. På selve rasstedet har vi fått opplyst at det sommeren -87 ble tatt ut til dels store mengder løsmasse i foten av skråningen. Et slikt uttak vil ødelegge vegetasjonsdekke og medføre en konsentrasjon av overflateavrenningen og resultere i øket erosjon. Dette forklarer det forholdsvis store omfang rasgropa har.

Løsmassene i rasgropa er svært utsatt for erosjon fra overflatevann og uten beskyttelse må det påregnes videre graving og utrasing i bakkant av gropa.

BEGYNNENDE RAVINERING

Selve rasgropa bør så snart som mulig ifylles med masse. Dette kan gjøres med de massene som idag ligger ved foten av skråningen sammen med en generell utjevning av skråningsprofilen.

Deretter må løsmassen avbindes i toppen ved tilsåing og evt. beplantning av skråningen for å hindre begynnende overflateerosjon.

Skråningen bør deretter jevnlig inspiseres. Dersom det fortsatt er tegn til erosjon i overflaten må vannavrenningen fra platået hindres ved graving av en avskjæringsgrøft langs skråningstoppen for oppsamling og bortledning av overflatevannet.
