# R.1152 SJØVEGEN

GRUNNUNDERSØKELSER  
DATARAPPPORT

Oppdrag: <b>R.1152</b>	<b>SJØVEGEN</b> VA-ledninger Asfaltering  Datarapport		
Trondheim den:	03.01.2002		
Oppdragsgiver:	Intern/Tr.h. Bydrift	Oppdrag ved:	Sjaastad/Fuglaas
Repr. punkt:	Tr. h. øst: 4700	Tr. h. nord: 1000	
Sted:	Ranheim	Antall tekstsider:	2
Feltarbeidet utført:	Uke 34, 42, 43 2001	Antall bilag:	5
Feltmetoder:	Slagsondering	Skruprøver	
Emneord:	Løsmasseoverdekning	Vegoverbygning	
Saksbehandler:

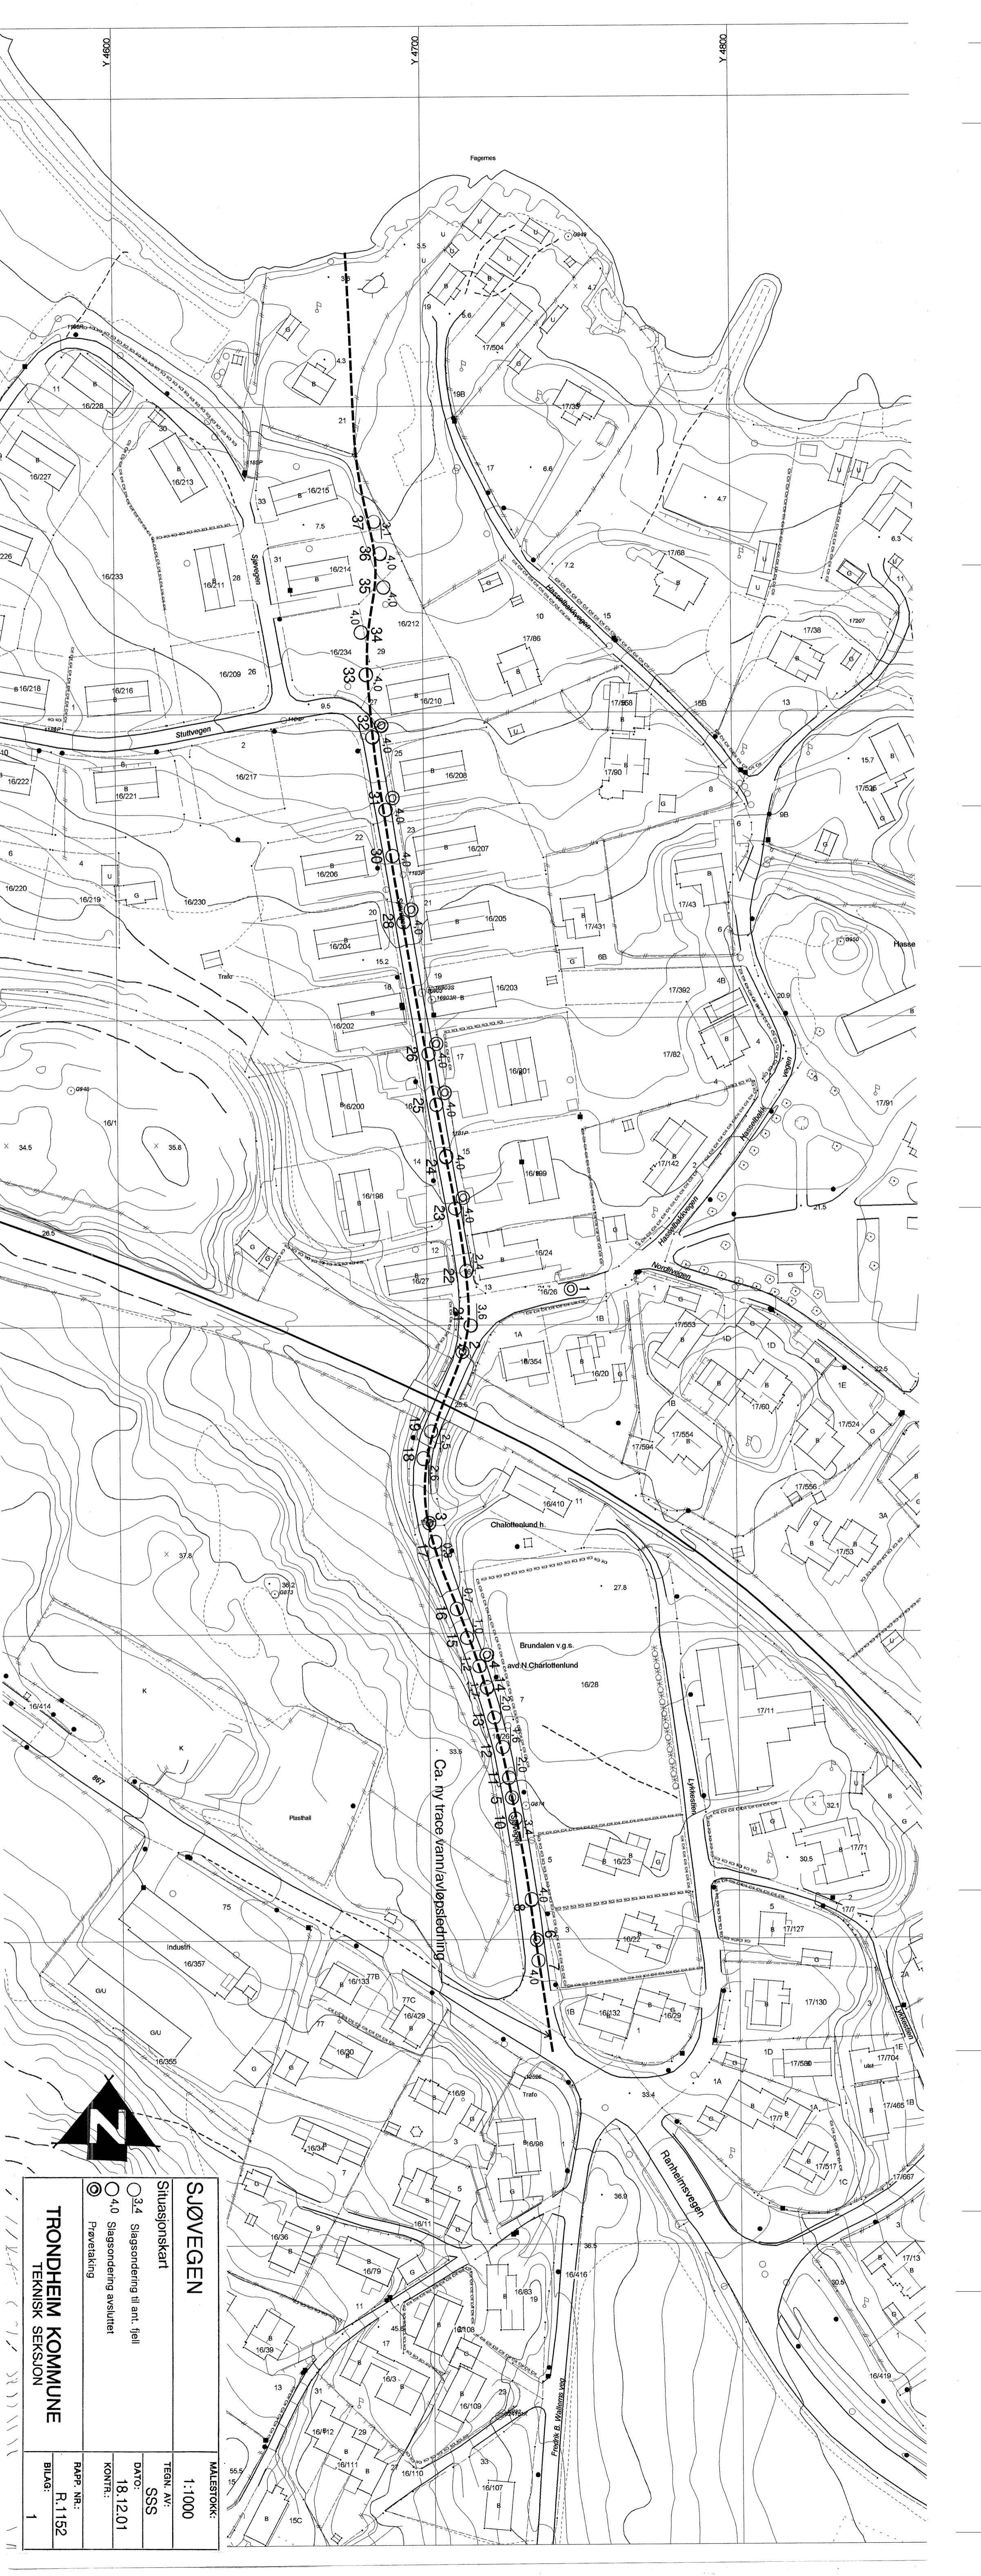
BILAG: 1

Fjell Fjellet langs trasèen er ikke positivt påvist, men utførte sonderinger gir en god indikasjon. Spesielt like sør for jernbaneundergangen ser løsmasseoverdekningen ut til å være liten: 0,7 meter i borpkt. 16.

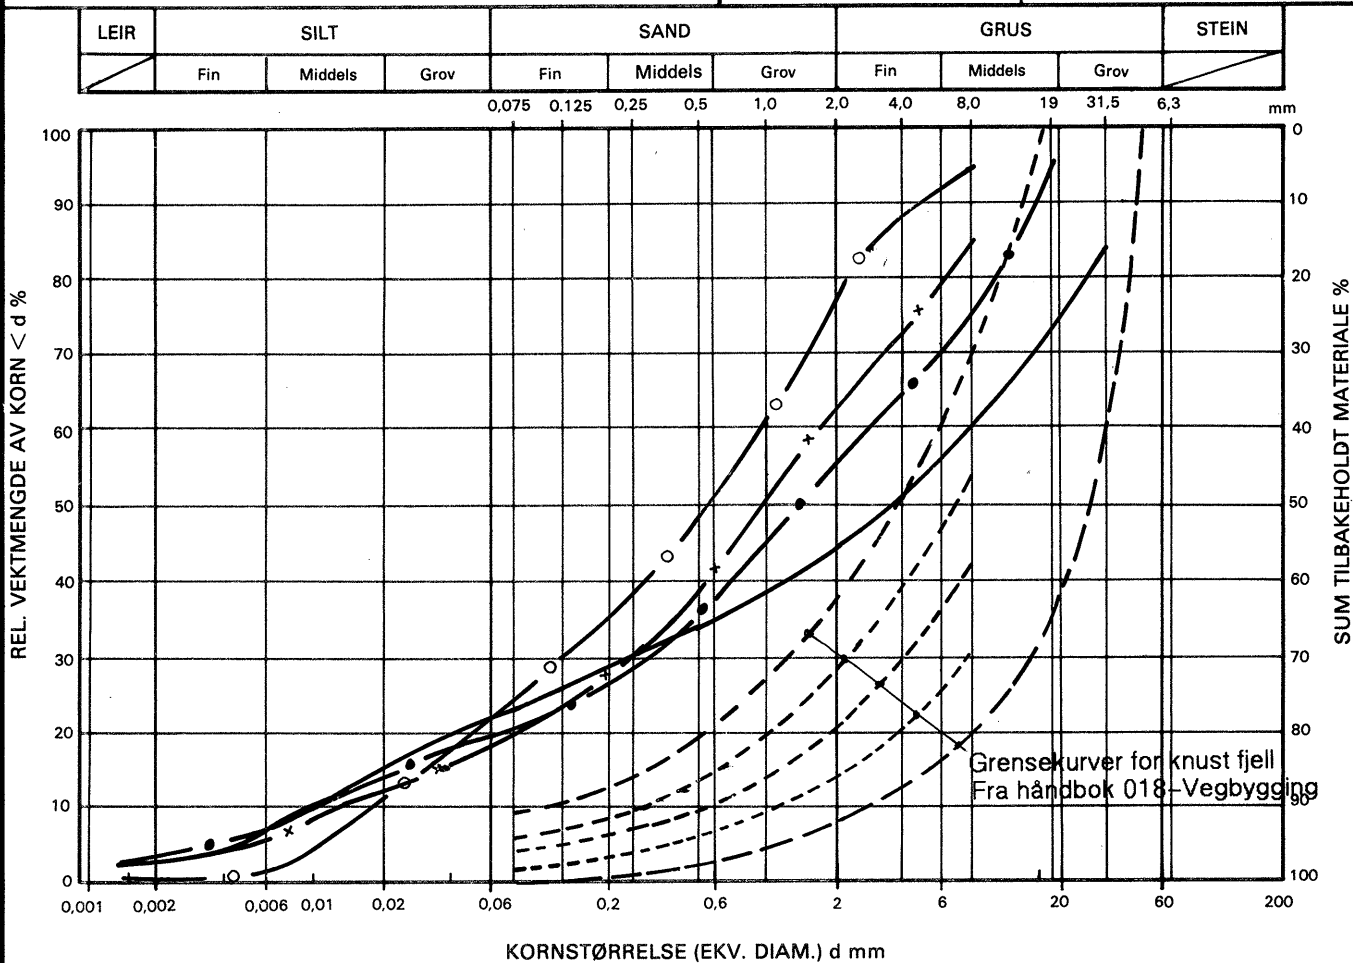
Bilag: 5

Veg- overbygning Vi har utført kornfordelingsanalyse på bærelagsmasser fra 4 borhull. Kurvene er vist på bilag 5. Som en ser av kurvene er det ingen av prøvene som tilfredsstiller vegnormalens krav (knust fjell).
