Solørbanen, Flisa, Utglidning

Notat nr.:
1/2008

Dato
22.01.2008

**JERNBANEVERKET
SOLØRBANEN, FLISA
UTGLIDNING AV JERNBANEFYLLING
BEFARING (17.01.2008) OG FORSLAG TIL UTBEDRINGSTILTAK**

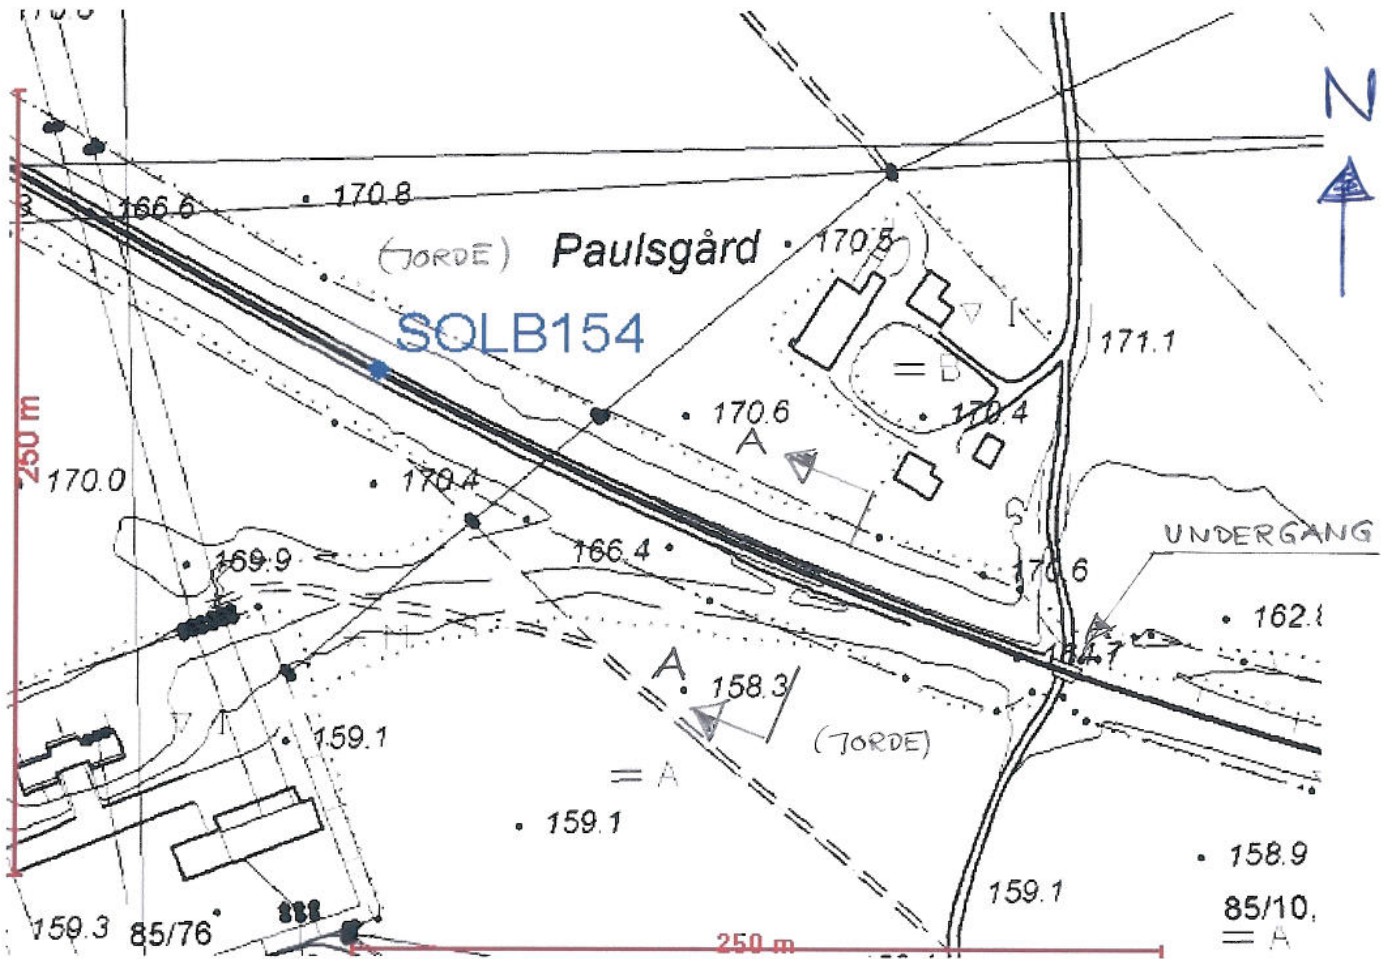
SNITT A-A

Jernbanefyllingen (ca. kote 166) har en høyde på ca. 7 m over et flatt jorde på sydvestsiden av sporet (kote 158,5). På jordet stod det ca. 1,5 m med vann over terreng. I følge mottatt oversiktskart ligger terrenget (jordet) på oppsiden av sporet på ca. kote 170,5.

ANTATT BRUDD

På befaringen ble det i samråd med Gunnar Vestby bestemt at man i første omgang skulle prioritere å få lagt ut en fylling (sprengsteinsmasser) i foten av skråningen (adkomst) og fra denne bygge opp en ny fylling utenpå den eksisterende jernbanefyllingen. Dermed skal det være mulig å få plassert masser i den utraste gropa og således sikre sidestøtte for sporet slik at trafikken kan gjenopprettes snarest mulig.

For å sikre fyllingen midlertidig, slik at man kan sette trafikk på sporet igjen, foreslo vi i samråd med Jernbaneverket at det legges ut en fylling med sprengsteinsmasser i foten av skråningen (adkomst). Fra denne bygges det opp en separat sprengsteinsfylling utenpå den eksisterende jernbanefyllingen. Dette vil sikre nødvendig sidestøtte.
