R.1030-2 SIGMUNDS VEI

GRUNNUNDERSØKELSER DATARAPPORT

Rapport fra Geoteknisk faggruppe.

Oppdrag: R.1030-2	Sigmunds veg. Supplerende grunnundersøkelse og stabilitetsvurdering.		
Trondheim den:	03.03.1999		
Oppdragsgiver:	Intern	Oppdrag ved:	Byggesak
UTM-referanse:	NR 718 362	Sted:	Lade
Feltarbeide utført:	sept 1998	Antall bilag:	6
		Antall tekstsider:	4 + 1 vedlegg
Feltmetoder:	dreiesondering	54 mm prøveserie	poretrykkmåling
Emneord:	skråning	stabilitet	supplerende undersøkelse
Saksbehandler:	Odd Magne Solheim

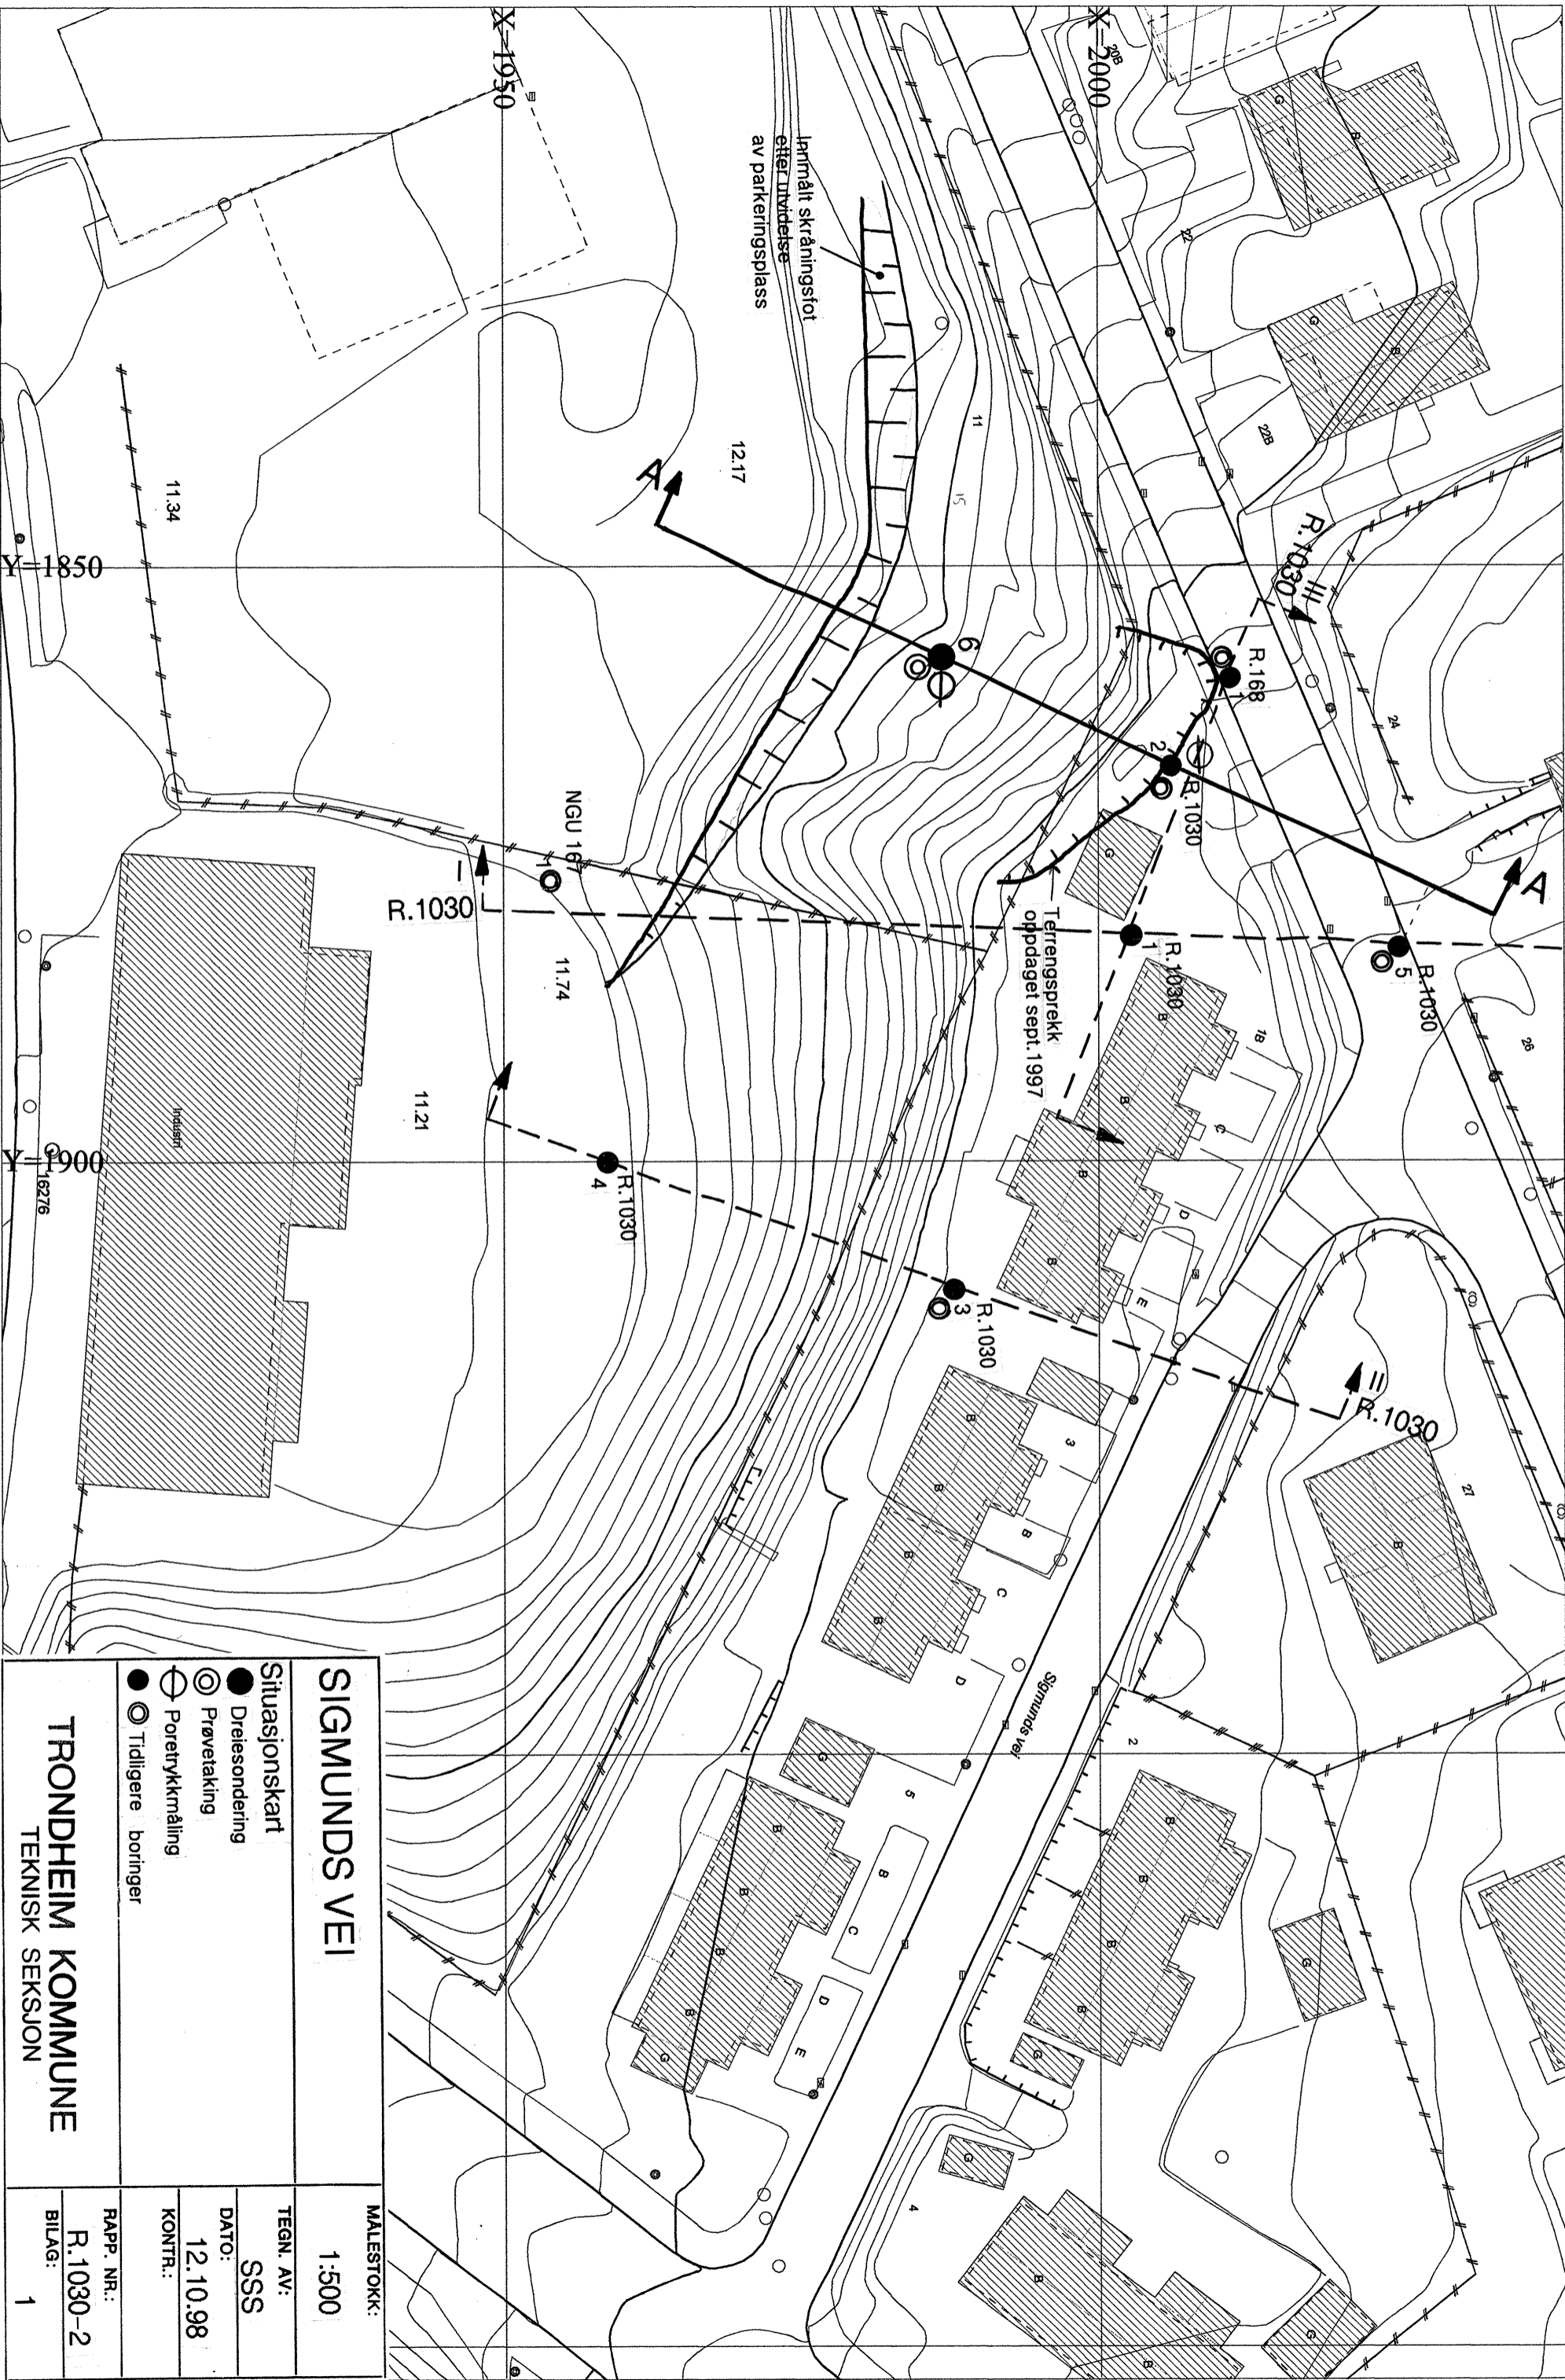
BILAG:
1

De supplerende grunnundersøkelsene er utført i september 1998. Undersøkelsene er lokalisert til punkt 2 og punkt 6 angitt bilag 1. Punktene 1-5 vist i bilag 1 er borpunkter fra grunnundersøkelsen utført vinteren 1997/98 (R1030). I det nye borpunktet, punkt 6, er det utført:

Det undersøkte partiet av skråningen har høyde ca 9 meter og midlere terrenghelning er i dag omkring 1:3,5. En grov innmåling vi utførte høsten 1998 viste at det er tatt ut masser ca 5 meter inn i skråningsfoten. Grunneieren har senere bekreftet at dette ble gjort i forbindelse med opparbeidelse/utvidelse av parkeringsarealet nedenfor skråningen for noen få år siden. Iflg byggesakskontoret har inngrepet ikke vært byggeanmeldt. Omfanget av inngrepet framgår av bilag 1 og 2. Før terrenginngrepet var midlere skråningshelning ca 1:4.

Det er derfor nødvendig å iverksette tiltak for å forbedre stabiliteten av skråningen så raskt som mulig. Ustabil parti av skråningen er avmerket på vedlagte kartutsnitt.

For å gjenopprette tilfredsstillende skråningsstabilitet foreslås å legge ut ei støttefylling av stabile steinmasser i skråningsfoten.

Minimum bredde av ei slik støttefylling er 5 meter (målt i bunnen) og fyllinga bør ha høyde minst 2,5 m over parkeringsplassen i bakkant mot skråningen. Fyllingstoppen kan om ønskelig utformes med en skrå inntil 1:7. I så fall vil fyllingshøyden bli ca 1,5 m i framkant og 2,5 m i bakkant. Fyllingsavslutninga mot parkeringsplassen kan gjøres så bratt som mulig og må ikke være slakere enn 1:1,5.

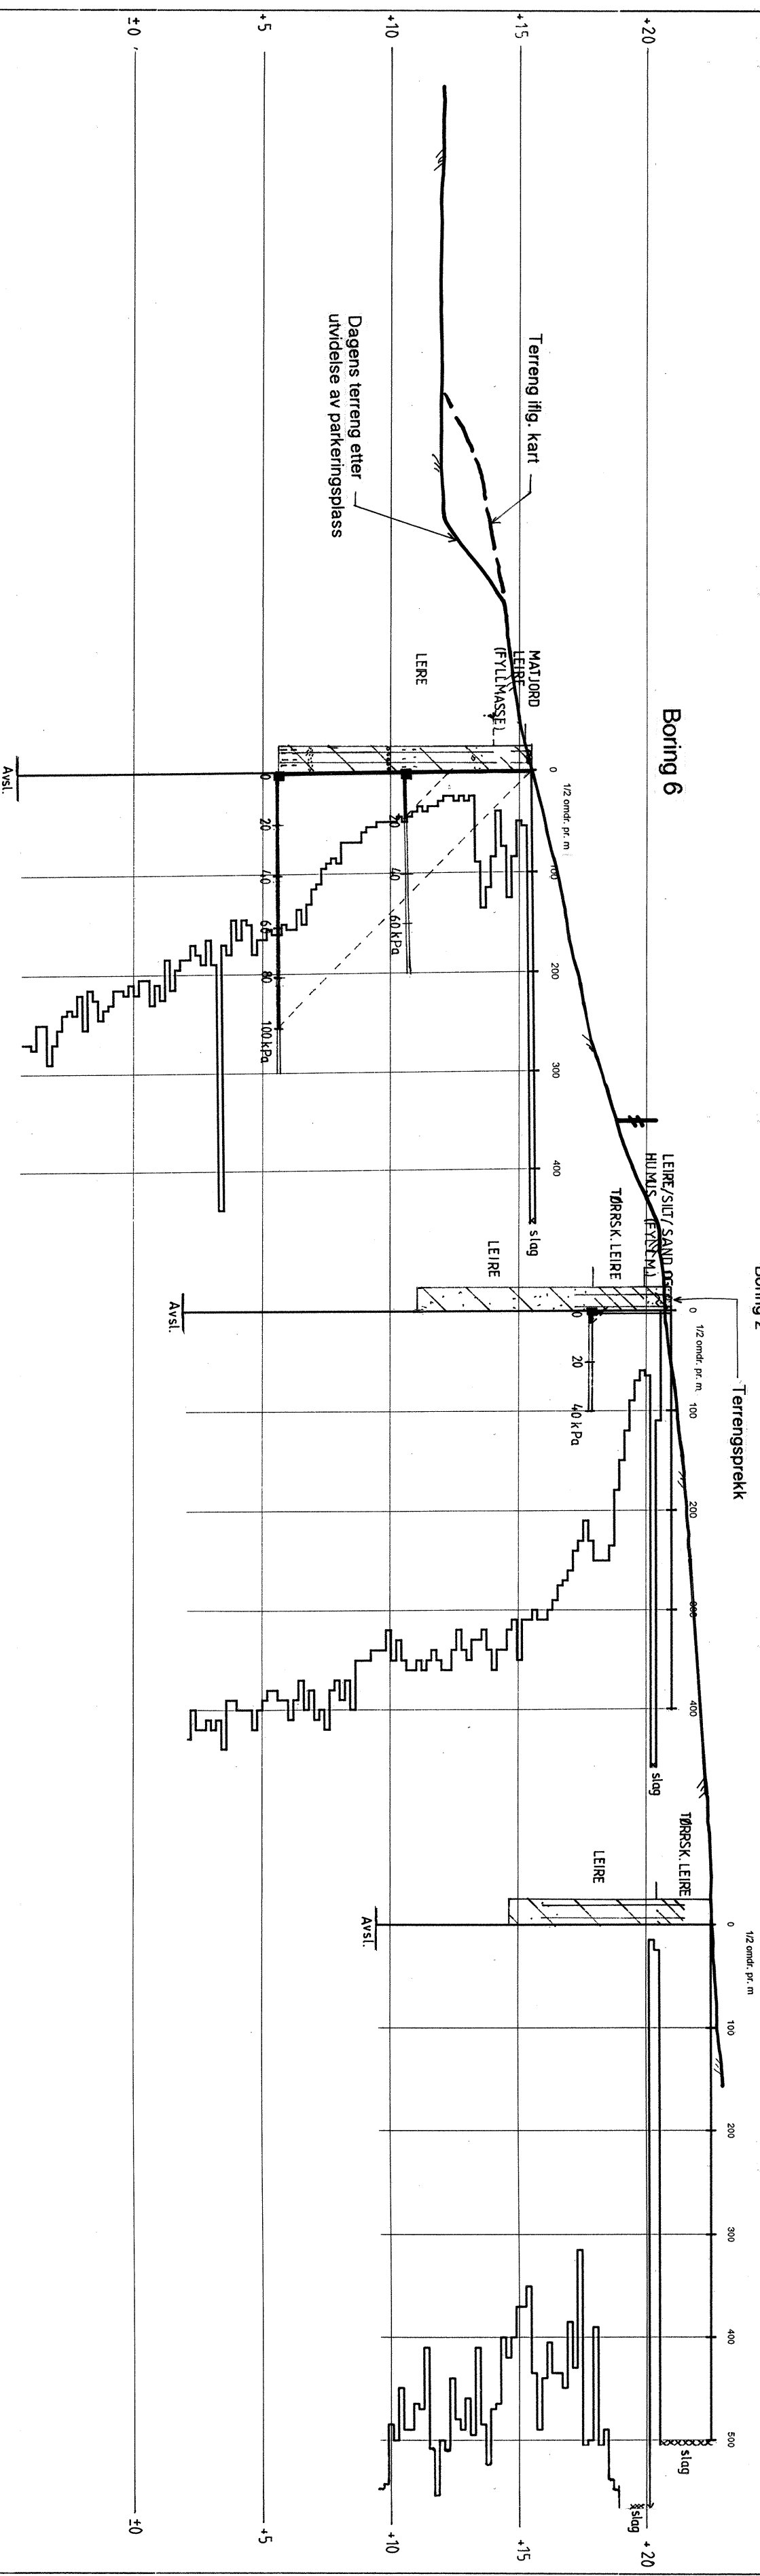
RAPP. NR.: R.1030-2
BILAG: 2

I terrengprofilen i bilag 2 er resultatene av den supplerende grunnundersøkelsen sammenstilt med tidligere undersøkelser. Laboratorieundersøkelsene fra hull 6 er vist i borprofilen i bilag 3 og i treaksplott i bilag 4-6. Resultatene av poretrykkmålingene i punkt 2 og punkt 6 er presentert under kap 3 nedenfor.

Leirgrunnen under skråningen er til dels bløt. Over den bløte leira er det et topplag av tørrskorpeaktig leire og et overgangslag av fastere leire. Dybden ned til bløt leire er ca 5 meter ved toppen av skråningen og ca 3 meter ved foten. Etter uttak av masser i skråningsfoten er overdekningen over bløt leire redusert til ca 1,5 meter ved skråningsfoten.

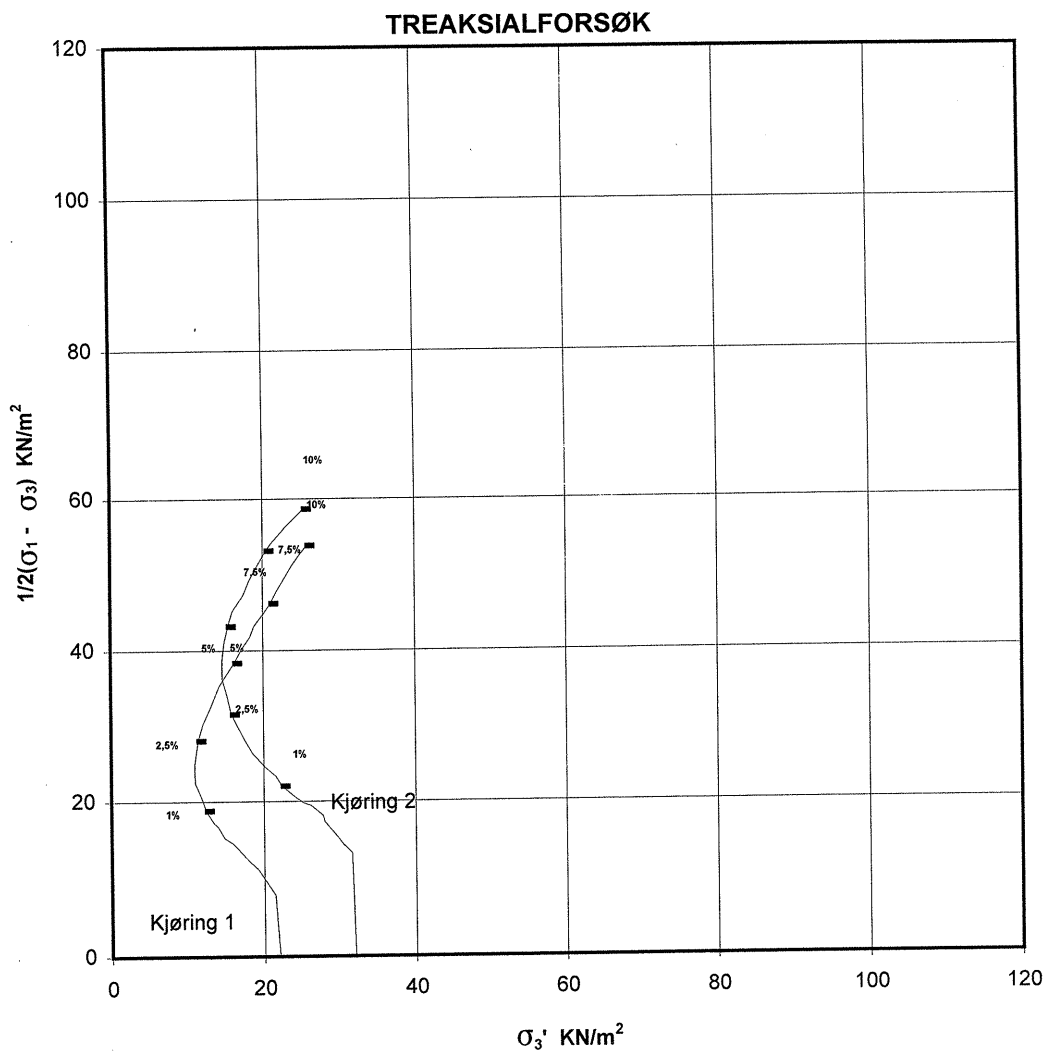
Prosj. :	R. 1030-2 SIGMUNDS VEG		
Boring	6	Dato	26.09.98
Operatør	ktr	Bilag Nr.	4

Styrkeegenskapene av grunnen er undersøkt med rutineforsøk på alle prøvene og med treaksialforsøk på i alt 6 prøver. Treaksialforsøkene tyder på at den bløteste delen av grunnen har udrenert skjærstyrke ned mot 20-25 kPa. Rutineundersøkelsene tyder på enda lavere skjærstyrke. Noen av de opptatte prøvene fra den bløte leira er omrørt. Det gjelder særlig i hull 6 i dybdeintervallet 4,5-6 meter (se bilag 3). Dette kan skyldes prøvetakingen, men kan også skyldes at den geologisk strukturen er brutt ned som følge av tøyninger i grunnen. Slike nedbrytende tøyninger kan både ha oppstått i forbindelse med raset i 1944 eller kommet som følge av overbelastning senere. De omrørte prøvene kan derfor være et varsel om dårlig stabilitet.
