UROLIG SPOR BLAKER STASJON
KONGSVINGERBANEN KM 41,9

UROLIG SPOR BLAKER STASJON
KONGSVINGERBANEN KM 41,9
GK 4280

Blaker st. spor I Kongsvingerb. km 41,9	Mål: ML= 1:1000 MH= 1: 20	Boret 06.06.85 Maa Tegnet 21.08.85 Maa
	Sak nr Gk 4280	Tegn. nr 1
Urolig spor		
NORGES STATSBANER - GEOTEKNISK KONTOR

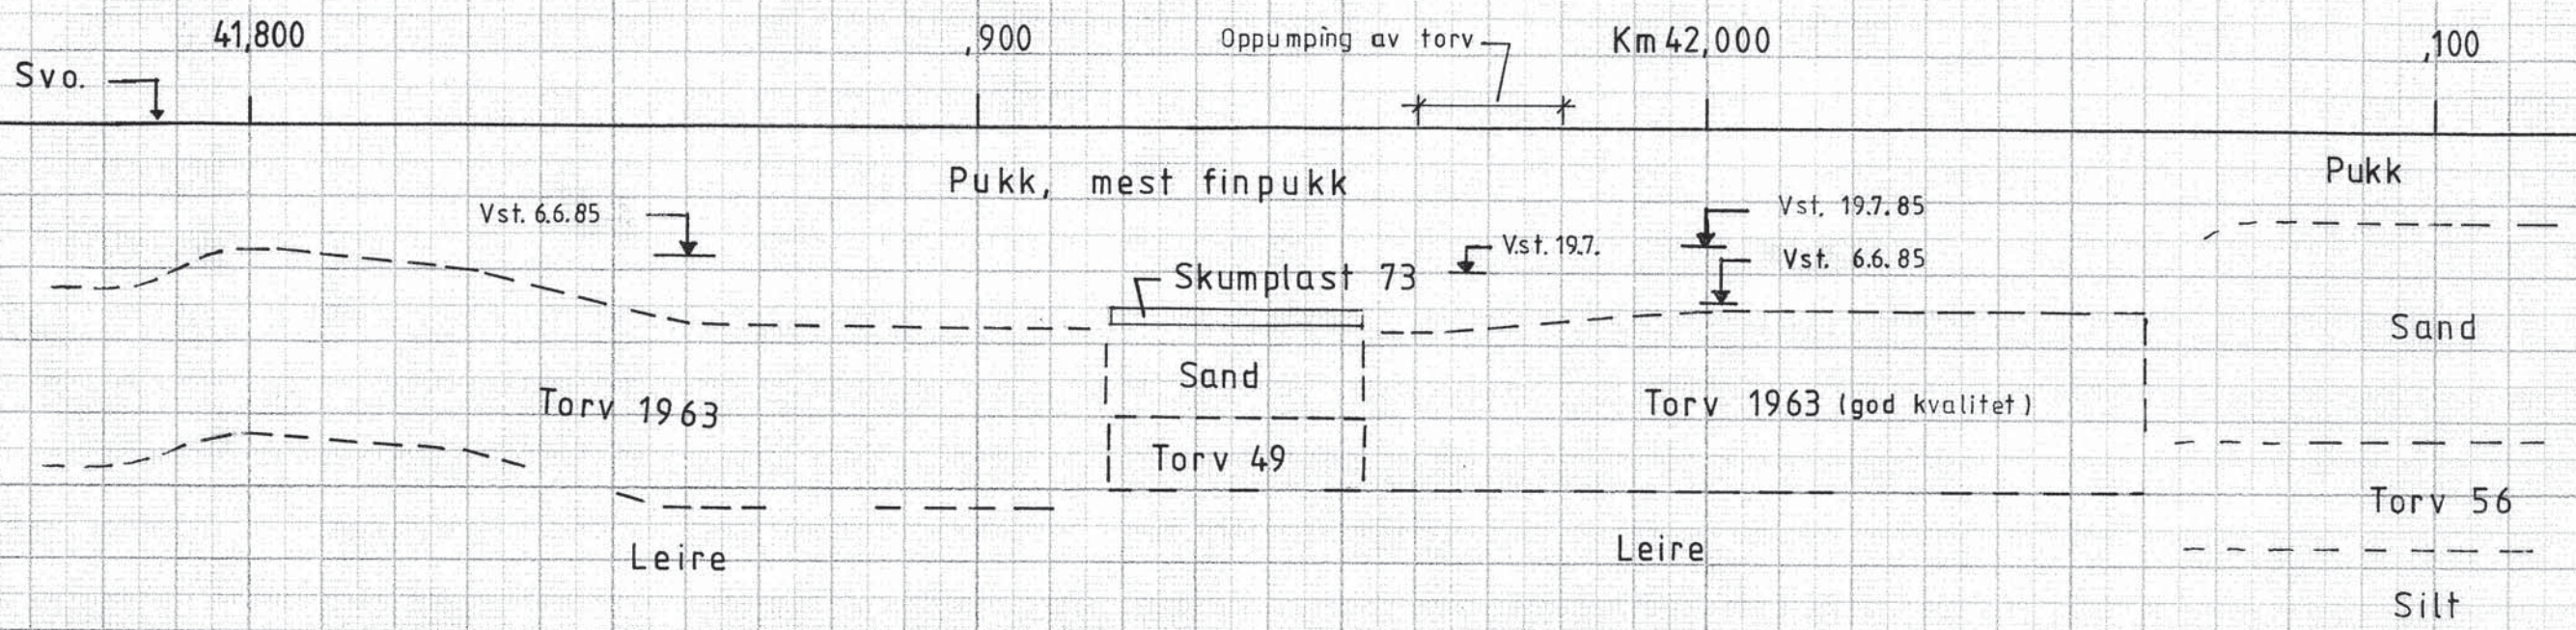
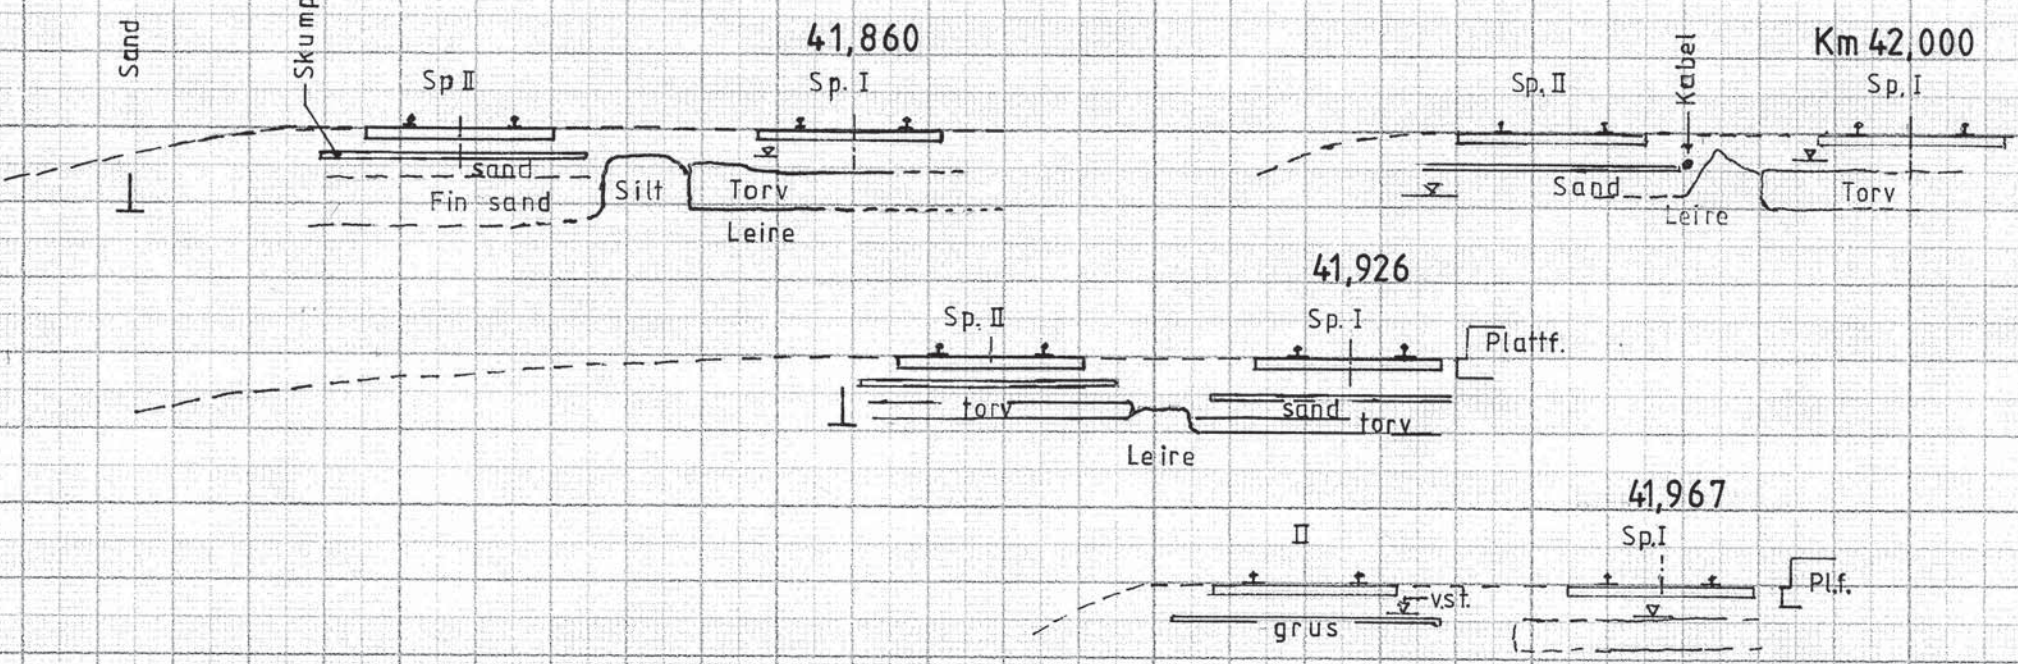
Tverrprofiler M=1:100

Ballast-tykkelsen på strekningen er tilfredsstillende bortsett fra et stykke ved km 41,8 hvor det bare er 35 cm puk. Under ballasten ligger torvbunter i tykkelse ca. 50 cm. Torven er av god kvalitet. Undergrunnen består av leire eller silt. Grunnvannet står svært høyt i spor I, på det høyeste bare 32 cm under svo.

Vannstanden er vist på tverrprofilene. Der går det også fram at det mellom sporene står igjen en langsgående rygg av leire som demmer vannet inne i spor I.

Hovedårsaken til vanskelighetene er at det står for mye vann i spor I.

Oppumping av torv kommer av at det er mellomrom mellom enkelte torvbunter. Vann presses her opp og tar etterhvert med seg både torv og leire.

Grunnvannstanden må senkes på strekningen km 41,800 - 42,050. Mest effektivt gjøres dette med en langsgående drengroft mellom sporene. I dette tilfellet kan vi imidlertid foreslå å forsøke en rimeligere løsning med tverrgående drenering til spor II. Dette kan utføres med korte grøfter gjennom leir-ryggen mellom sporene f.eks. for hver 10. m. Grøftene må graves i samme dybde som grusdybden i spor II og fylles med grus eller helst med pukk mot filterduk. På strekningen km 41,960 - .980 må det i tillegg graves lignende grøfter fra trauret i spor II og ut i skråningen mot Glomma.

For å hindre "oppumping" av torv foreslås å legge filterduk oppå torvbuntene. Det anbefales brukt nålefilt av god kvalitet, vekt min. 300 g/m².

Når det gjelder telehiving anbefales å isolere med 6 cm skumplast fra km 41,693 til km 42,219. Om sporvekslene må unngås, kan strekningen km 41,780 - 42,180 foreslås. I så fall må skumplastplatene utlegges etter et avtrappingssystem over minst 12 m i hver ende av strekningen. Forslag til avtrappingssystem er beskrevet i Gk-rapport 4109 datert 15.01.1981.
