Program for økt sikkerhet mot leirskred

Risiko for kvikkleireskred Melhus kommune

Sone: Bortn, Flå kirke, Engan, Høyeggen

Rapport 20051784-2

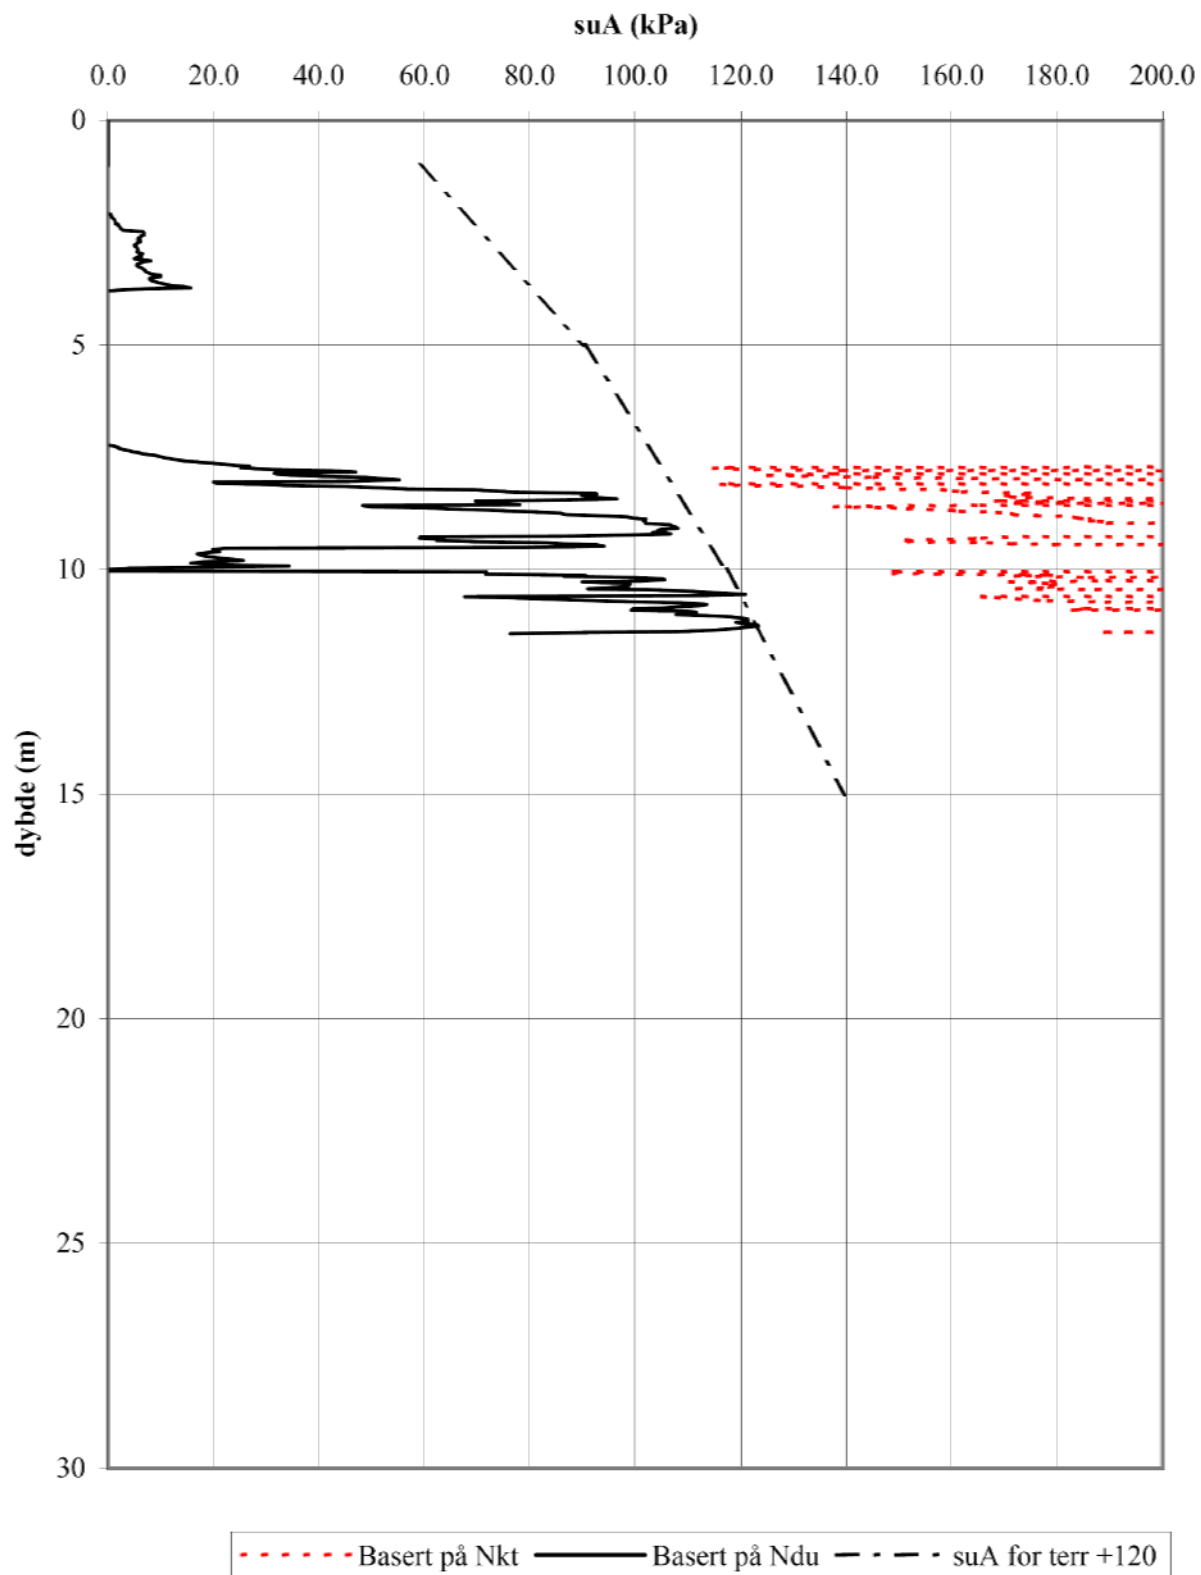
FIGUR NR.
 2

Terrengkote : + 61,1
 Grunnvannstand : 5 m under terreng

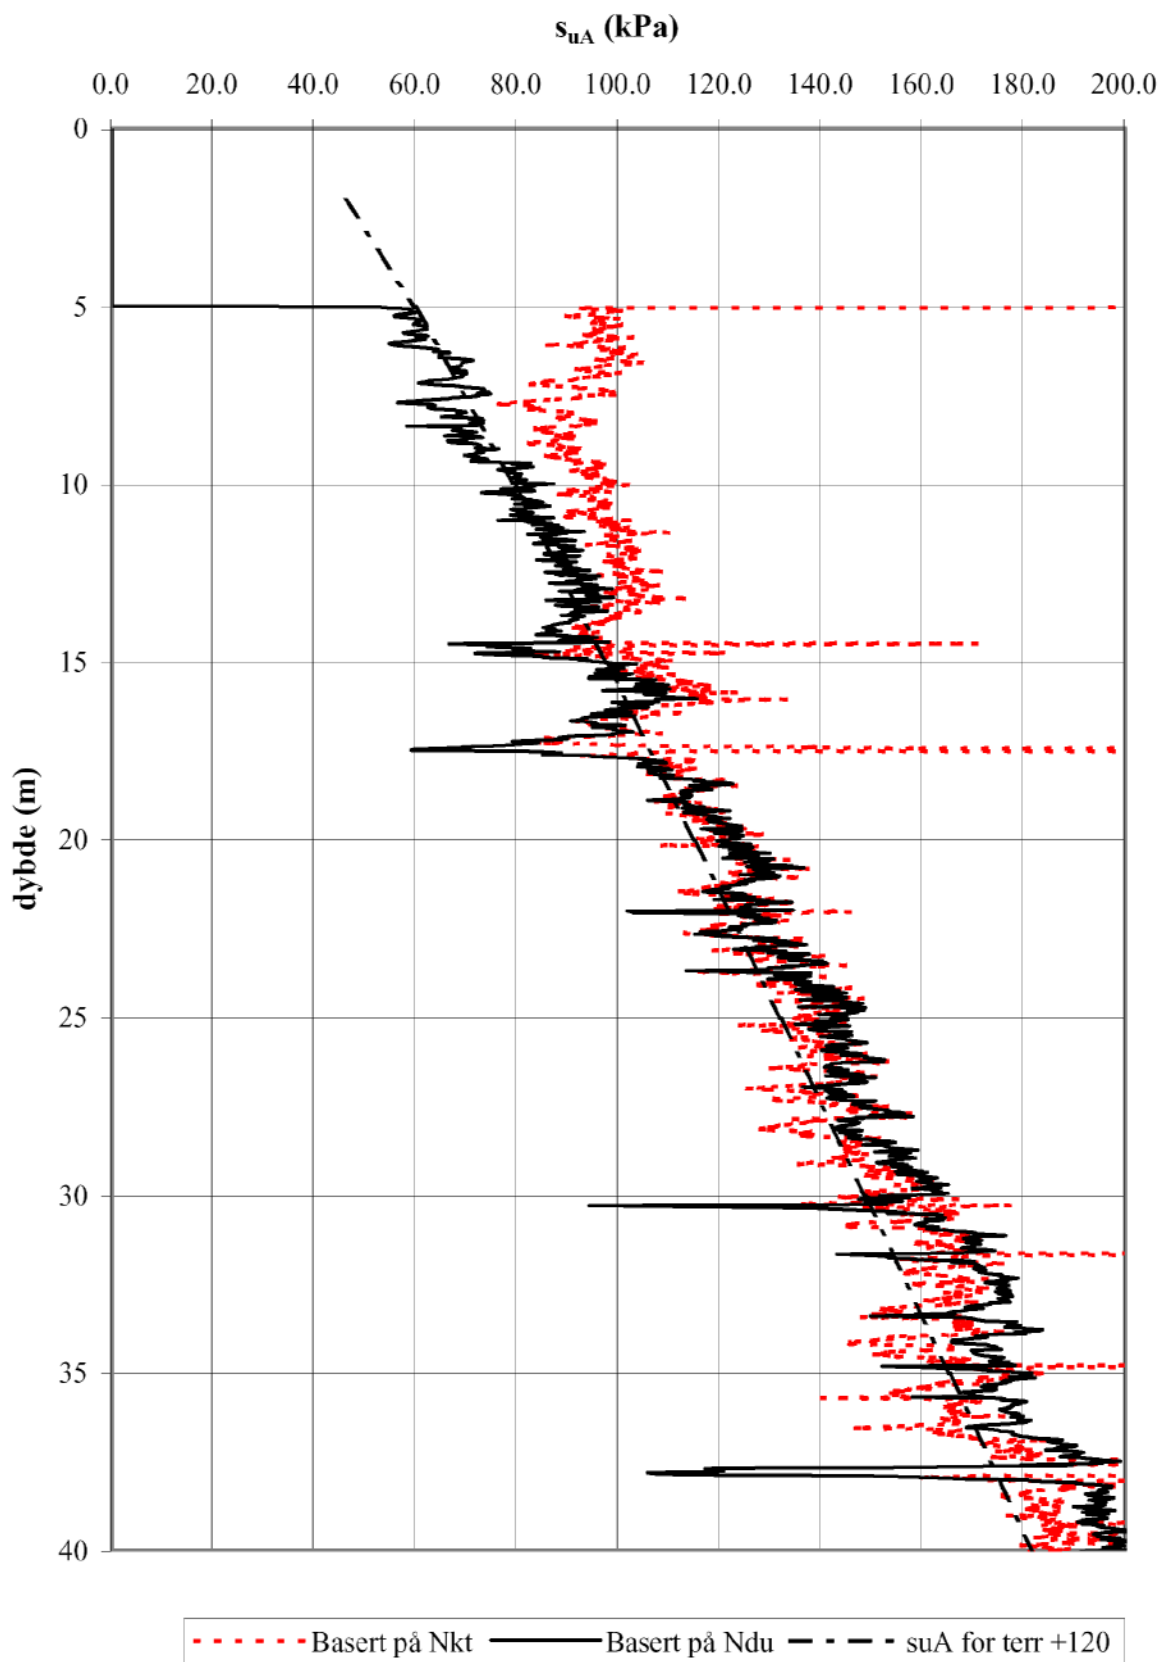
FIGUR NR.
4

Terrengkote : + 95,6
 Grunnvannstand : 2 m under terreng

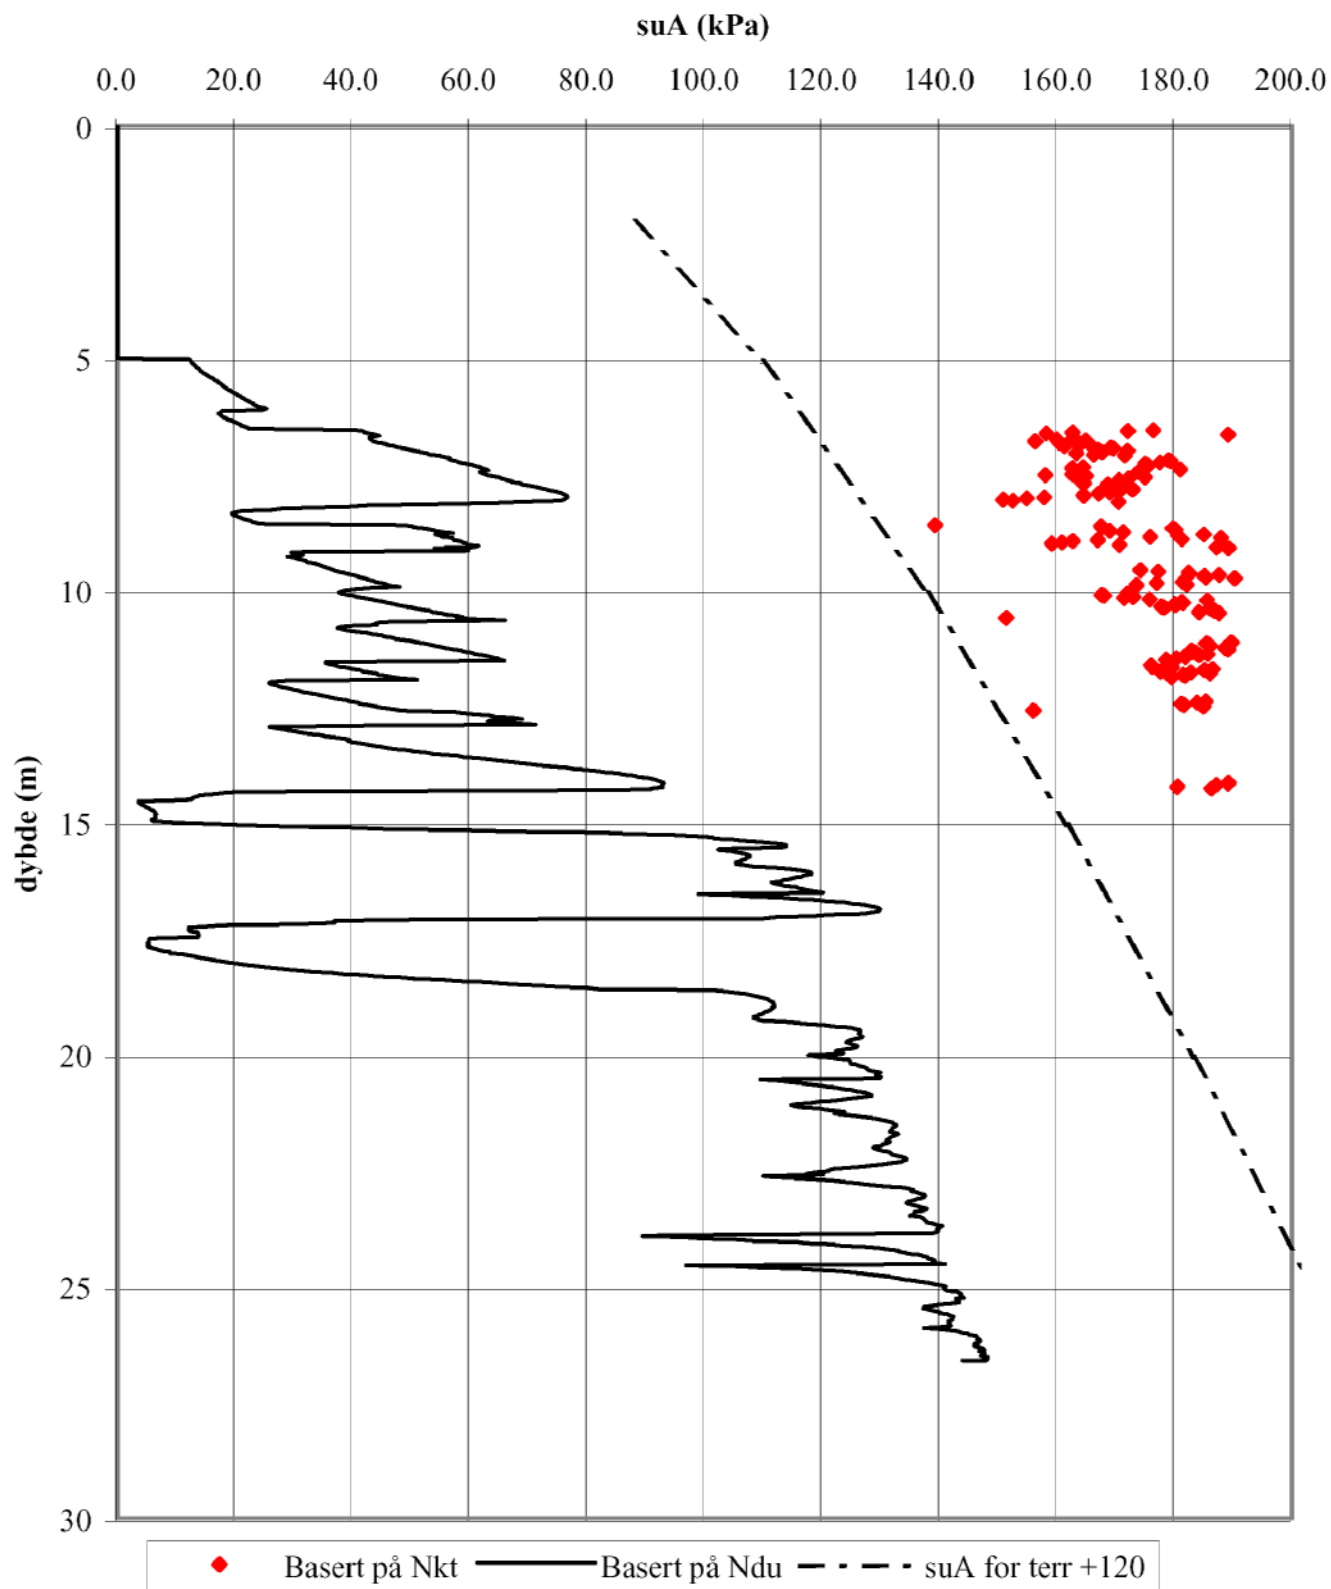
FIGUR NR.
 6

Terrengkote : +45,9
 Grunnvannstand : 2 m under terreng

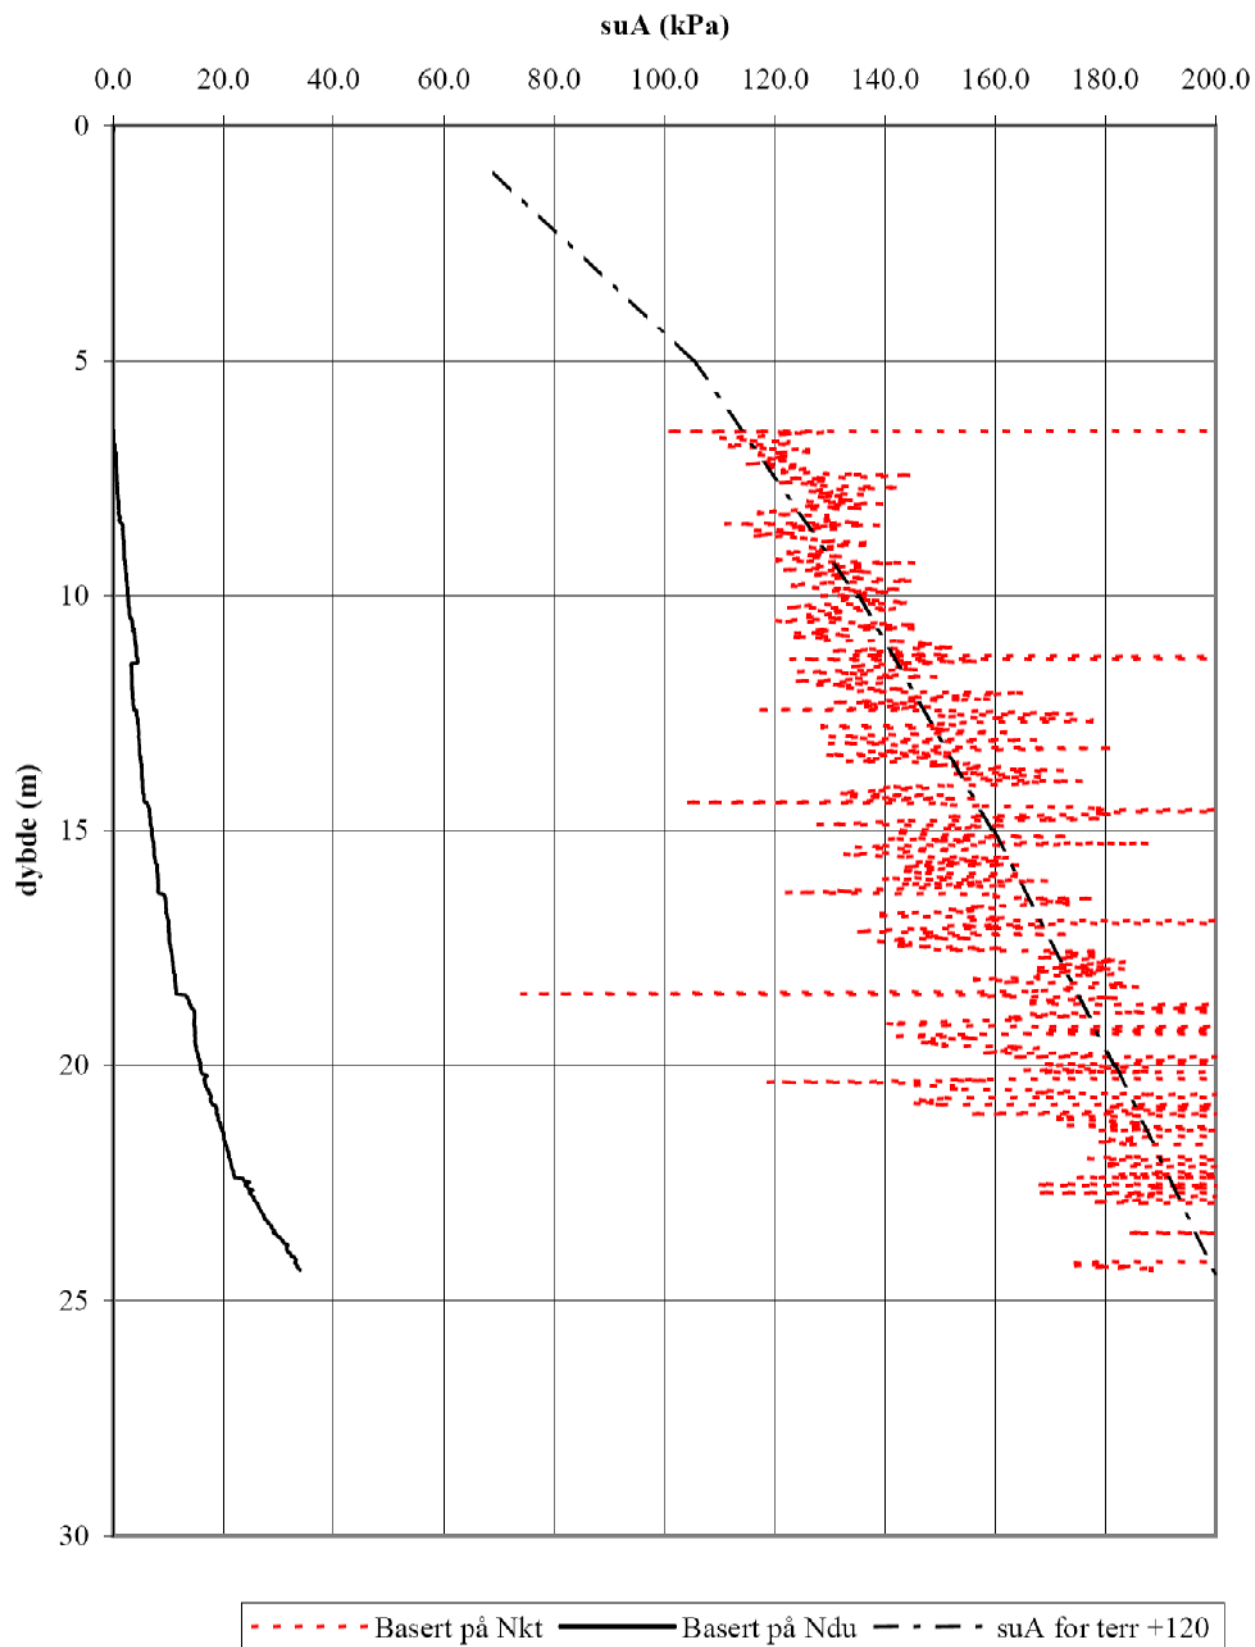
FIGUR NR.
7

Terrengekote : + 44,2
 Grunnvannstand : 16 m under terreng
