R.1183 DALHEIMSLYNGEN 15F

GRUNNUNDERSØKELSER DATARAPPORT

25.11.2002

DALHEIMSLYNGEN 15F. UTGLIDNING

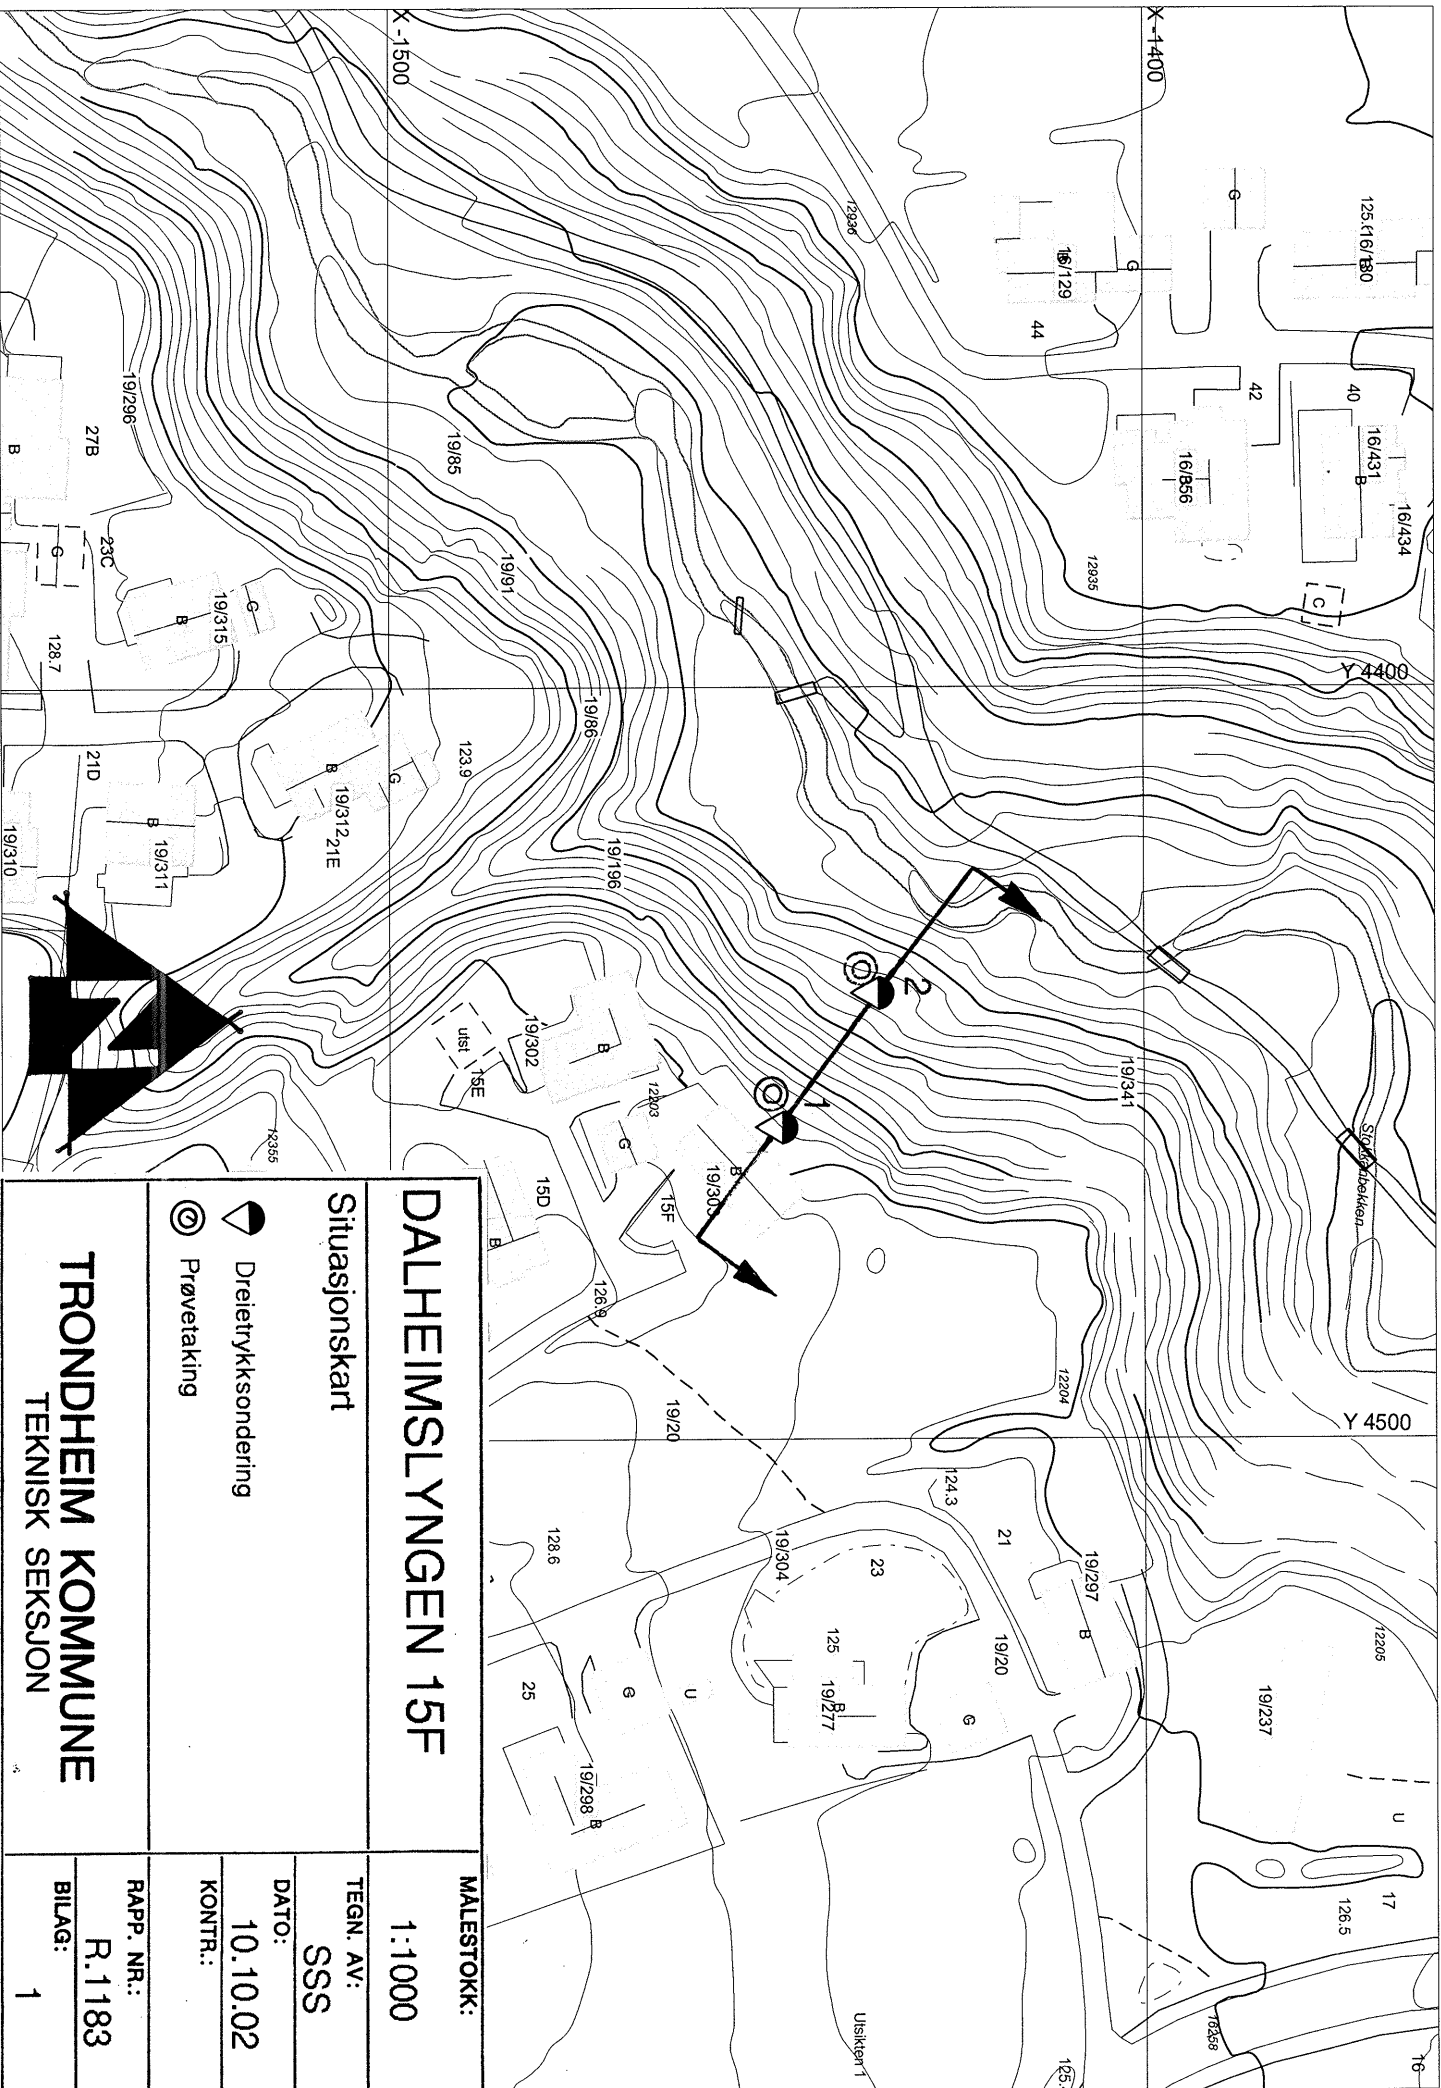
BILAG:
1

- Feltarbeid** Geoteknisk faggruppe har utført dreietrykksondering og prøvetaking i 2 punkt. Sonderingsdybde er ca 10 meter. Det er tatt opp prøver fra 2 punkt. Borpunktens plassering er vist i bilag 1. Resultatene fra sonderingene er vist i bilag 2. Terrenget i profilet er tegnet på grunnlag av kart. Feltarbeidet ble gjort i september 2002.
- Tidligere-undersøkelser** Trondheim Kommune har ikke tidligere utført grunnundersøkelser på eller like ved eiendommen.
- Laboratorieundersøkelser** Prøvene er undersøkt ved seksjonens geotekniske laboratorium. De er beskrevet og klassifisert. Deretter er vanninnhold bestemt. Udrenert skjærstyrke for leire er bestemt ved konusforsøk. Resultatene fra laboratorieundersøkelsene er vist i bilag 3 og 4.

Situasjonskart

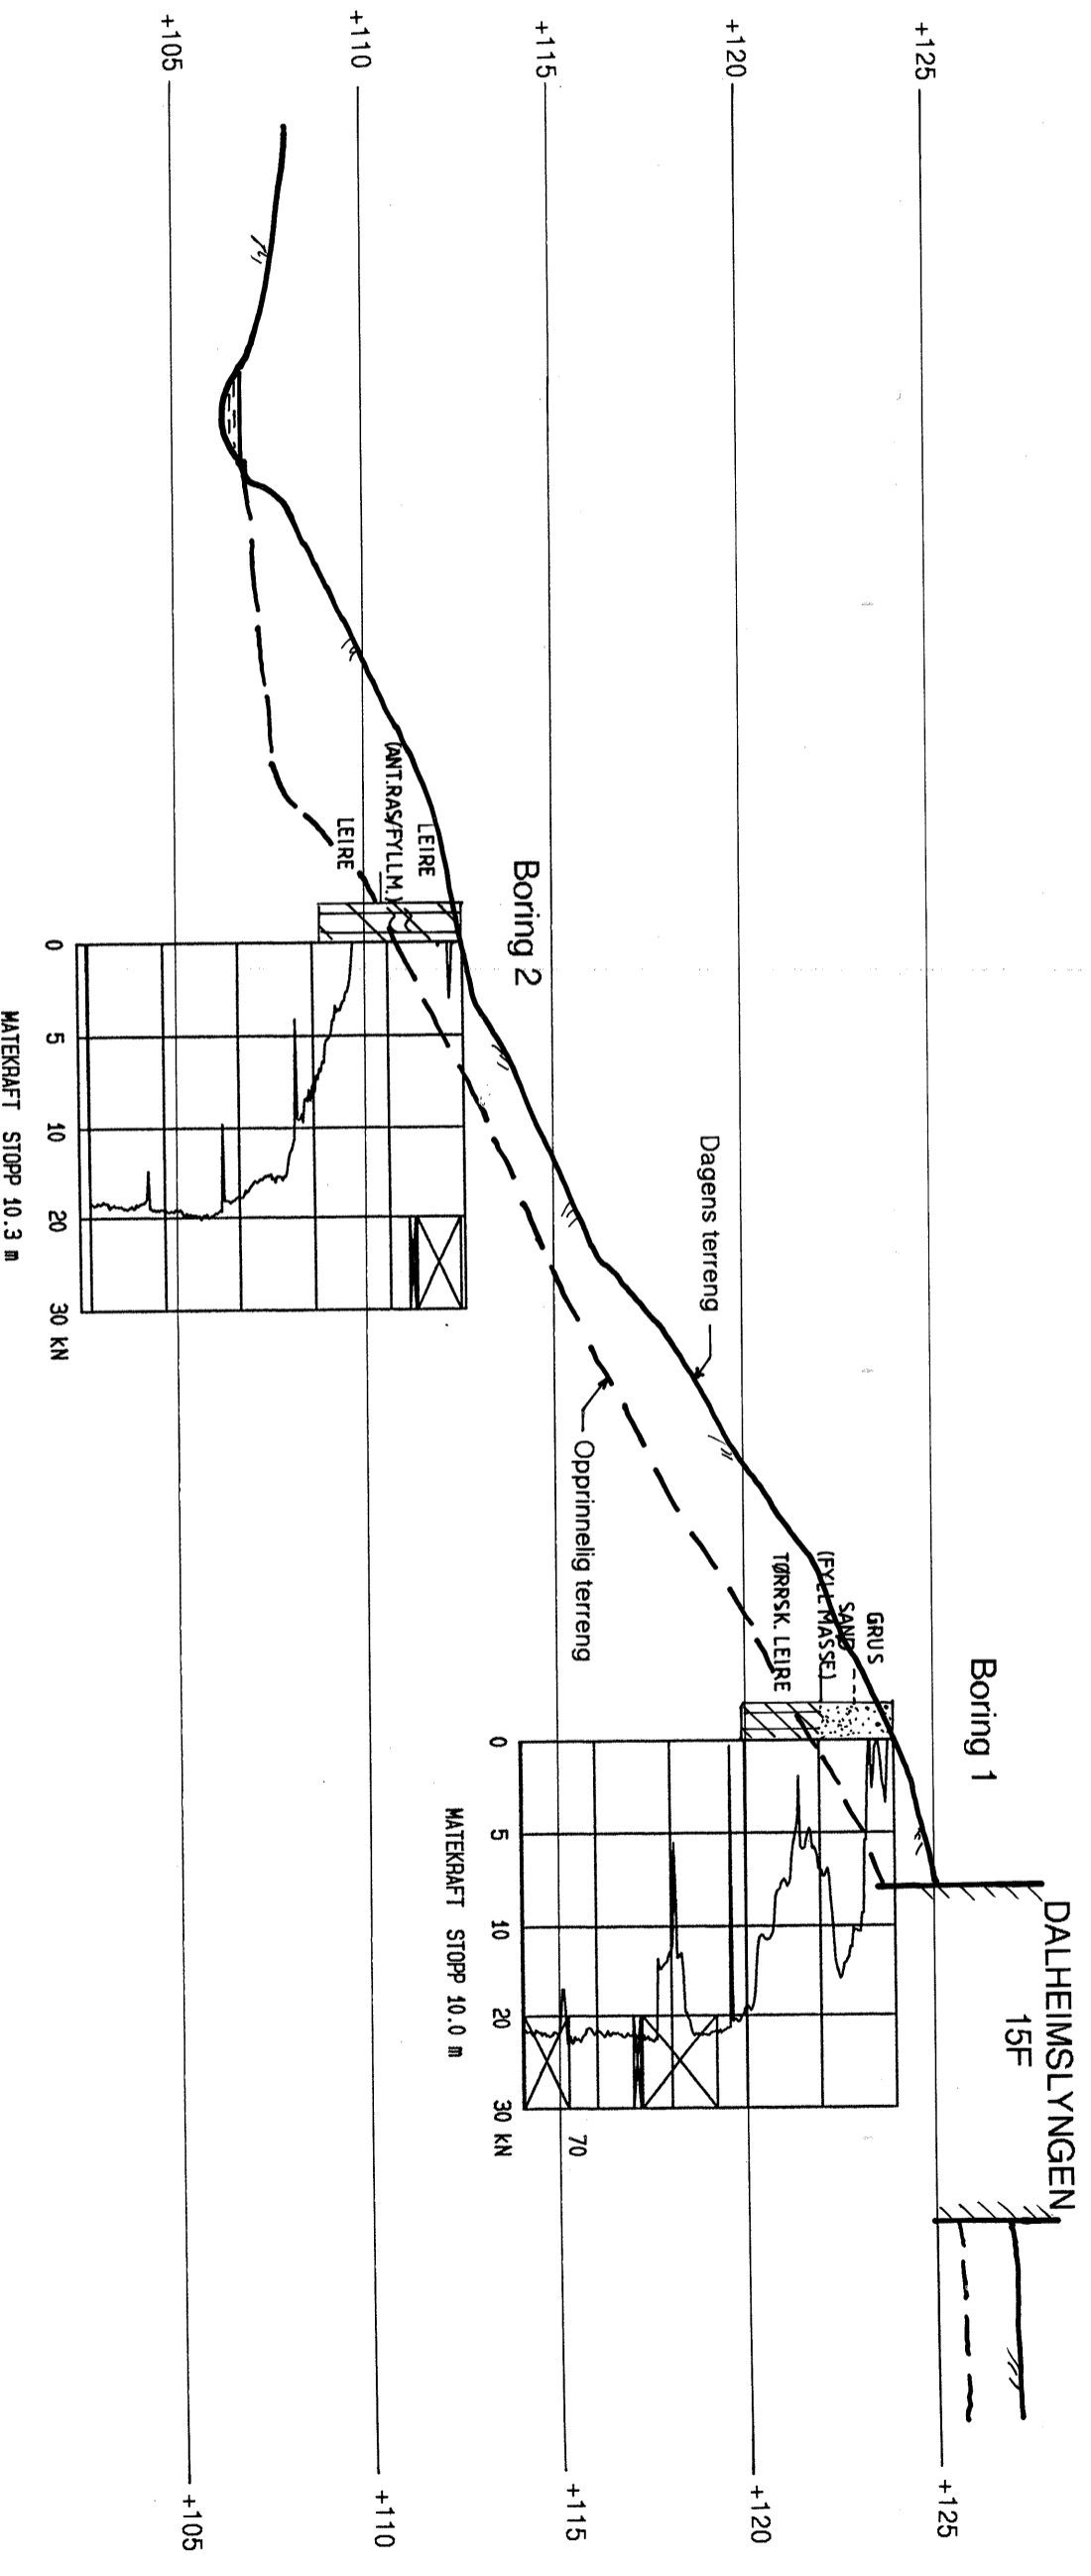
Undersøkelsen viste at en oppe i skråningen har ca 2 meter fyllmasse - sand og grus - over meget fast siltig tørrskorpeleire. Nede i skråningen har en siltig leire - fyllmasse - over et tynt humuslag - det originale vegetasjonslaget - over meget fast leire. Fyllmassene i skråningen er altså sannsynligvis fylt ut oppe på det opprinnelige vegetasjonslaget. Dette ligger da med helning ca som massenes rasvinkel, men med mye lavere kapasitet på friksjon.

I foreliggende tilfelle fortsetter glidningene, selv om en har etablert drengrofter. Årsaken kan være at grøftene ikke er dype nok, det ble etablert for få grøfter med for stor innbyrdes avstand, eller utfyllingen ble ført for langt ut, slik at en igjen fikk en for bratt skråning. Vi vil tro at en kombinasjon av dette er årsaken.

DALHEIMSLYNGEN 15F
 Profil med dreietrykkssonderings-
 og prøvetakingsresultat

Vi anbefaler at det etableres en tredje drengroft midt på bygget. Denne må gå ned i original grunn under humuslaget. Samtidig planeres skråningen med jevnt fall fra treplatingen - 2 meter fra veggen - og ned mot bekken. Helningen blir da litt brattere enn 1:2. Skråningen må tilsåes og beplantes med vekster med dypt rotsystem.
