# FJELLSKJÆRING VED FÅVANG

## VURDERING AV STABILITET OG TILTAKSBEHOV

Prosjekt: Stabilitetsvurdering av fjellskjæring ved Fåvang stasjon

Rapport nr.: Gk 4553

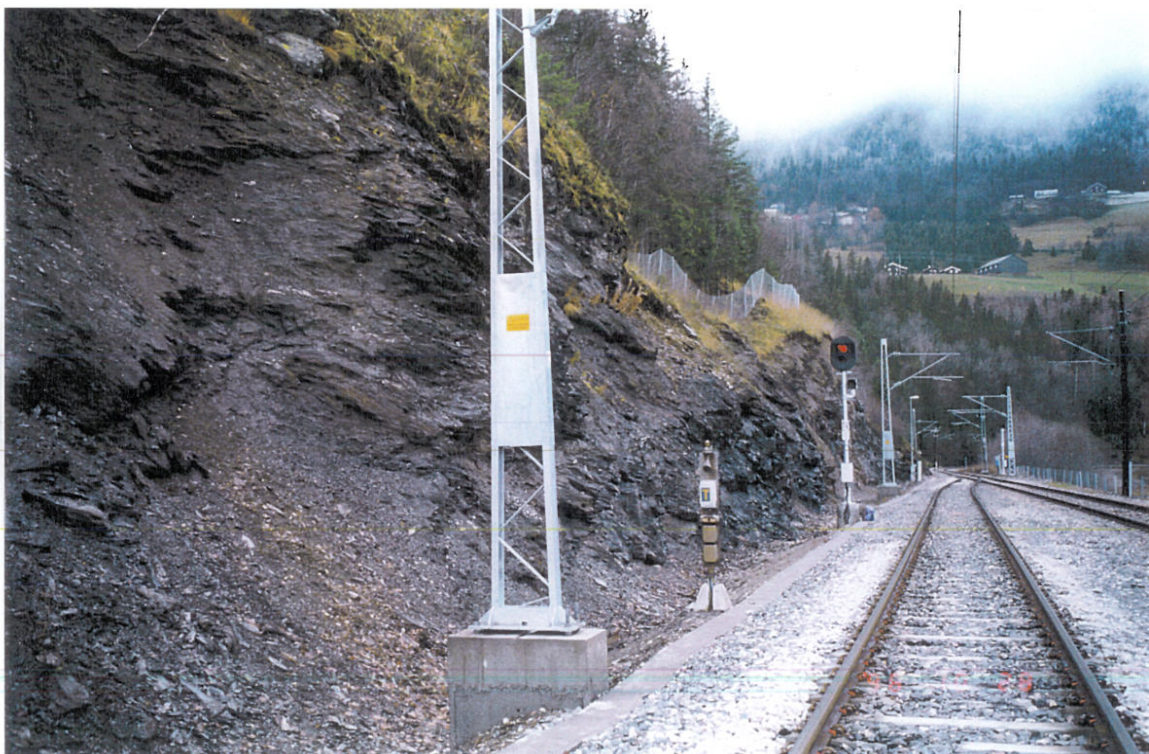
Forvitret leirskifer

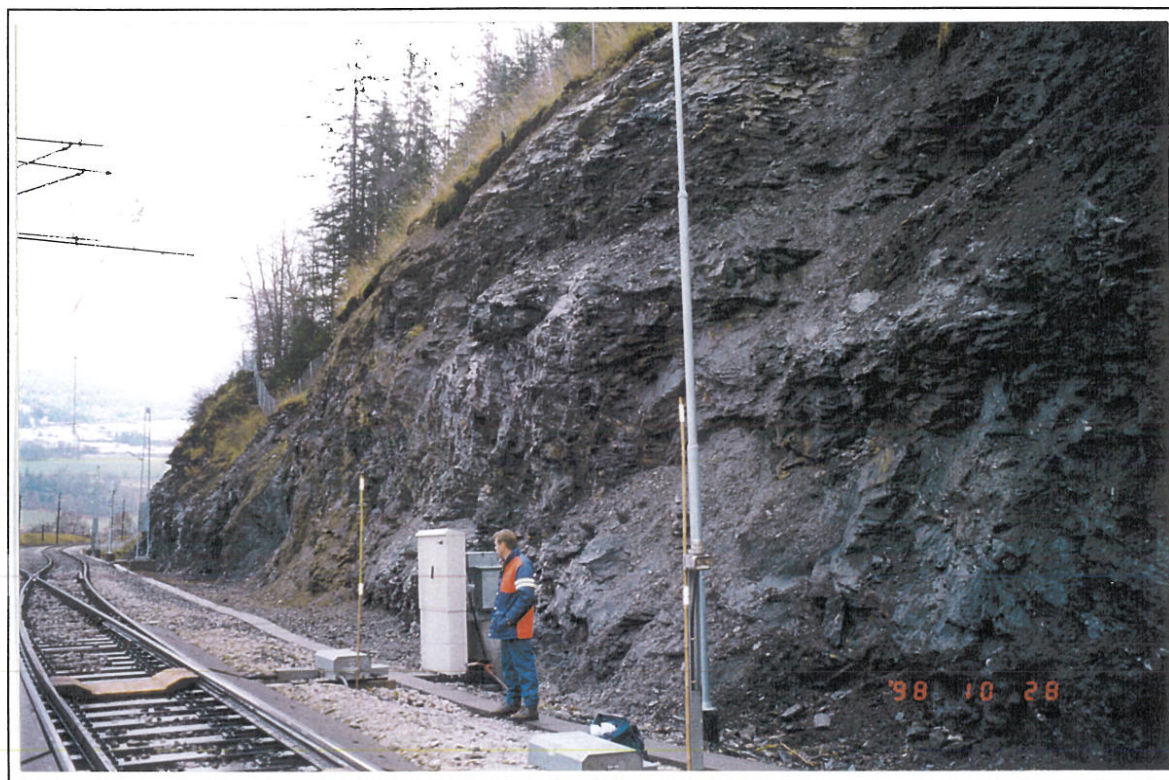
De nordligste 60 meterne av skjæringa er i hovedsak preget av overflateforvitring og betydelig nedfall av forvitrimasser. Konturen her er generelt meget ujevn, og det forekommer blokker som stikker ut med opptil 0,5 meter overheng. Et parti med antatt ustabile blokker ovenfor et sikringsskap bør boltesikres (bilde 1). Langs toppen av skjæringa er det ikke foretatt tilstrekkelig avdekking av løsmasser / torv før sprengning. Dette har medført at torva henger ned i skjæringa, og underliggende løsmasser raser ned i fanggrøfta.

**Bilde 1.** Mye overflateforvitring i nordre del av skjæringa. Langs dette partiet er fanggrøfta relativt smal, slik at sikringsskap og lysmast kan være utsatt ved eventuelt større nedfall.

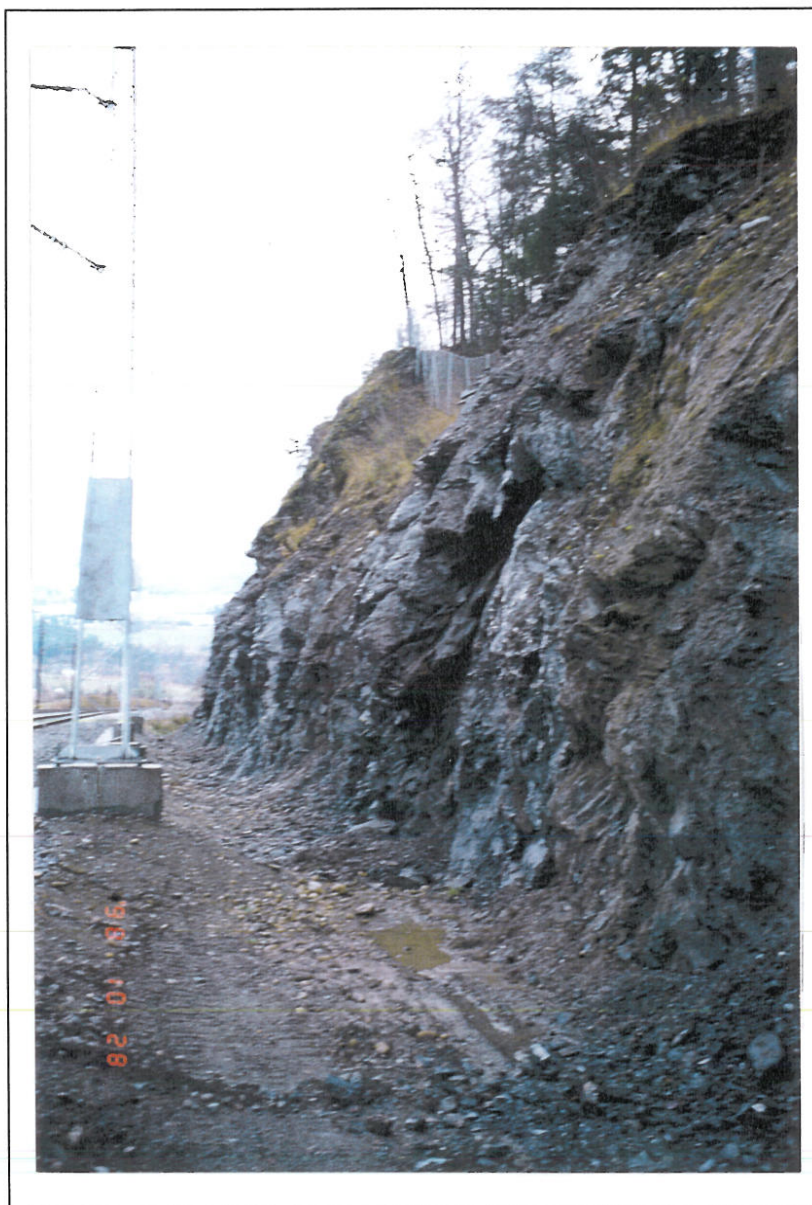
Midtre del av skjæringa er preget av at foten på opprinnelig skjæring er fjernet ved utvidelsen. Spesielt vurderes et sprekkeavløst fjellparti på ca 5 x 7 meter som ligger like bak en KL-mast å være ustabilt (bilde 2). Dette partiet bør delvis renskes ned, mens noe bør boltesikres for å stabilisere bakenforliggende masser. Det ble også registrert et tilsynelatende meget ustabilt blokkparti like ovenfor en signalmast (bilde 3). Her anbefales å utføre stabiliserende tiltak. Fanggrøften er relativt bred langs dette partiet, slik at sannsynligheten for at nedfall havner i sporet vurderes å være liten.

**Bilde 2.** Delvis bortsprengt skjæringsfot i midtre del av skjæringa, men fanggrøfta er relativt bred her.

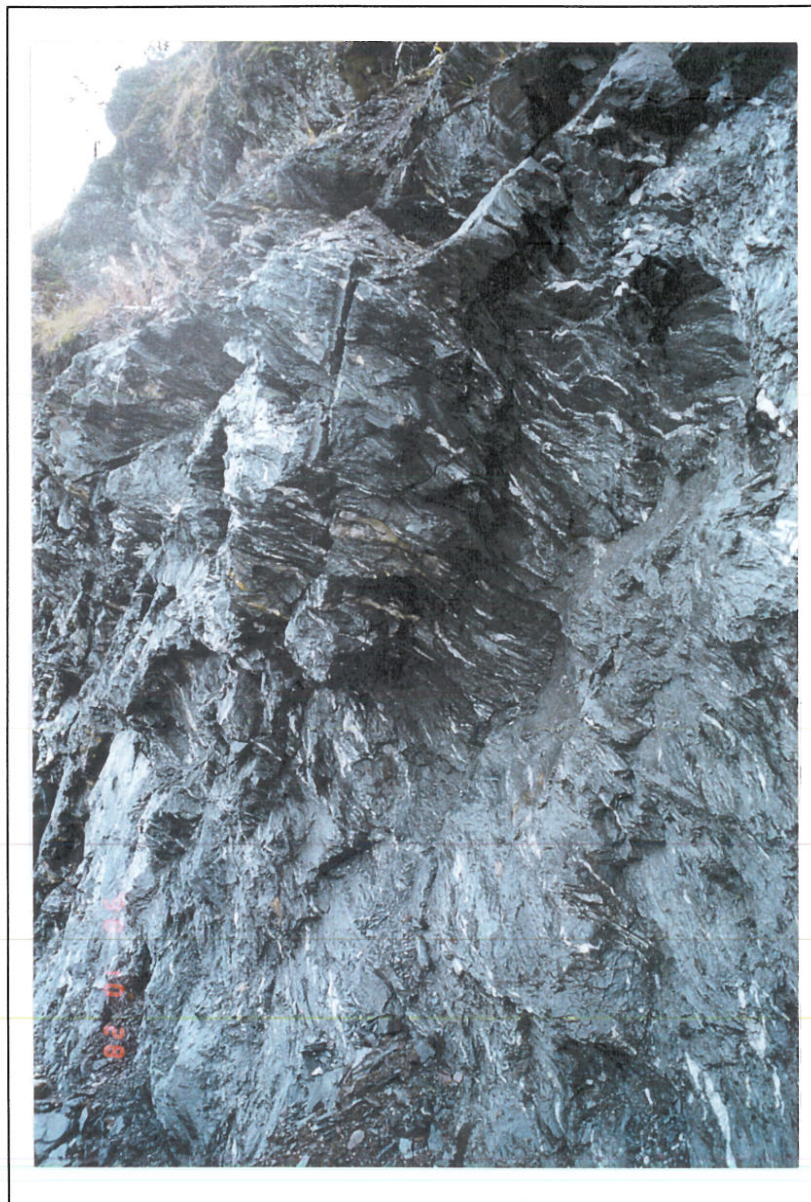
**Bilde 3.**      Ustabilt blokkparti i midtre del av skjæringa indikerer mangelfullt utført sluttrens ved skjæringsutvidelsen.

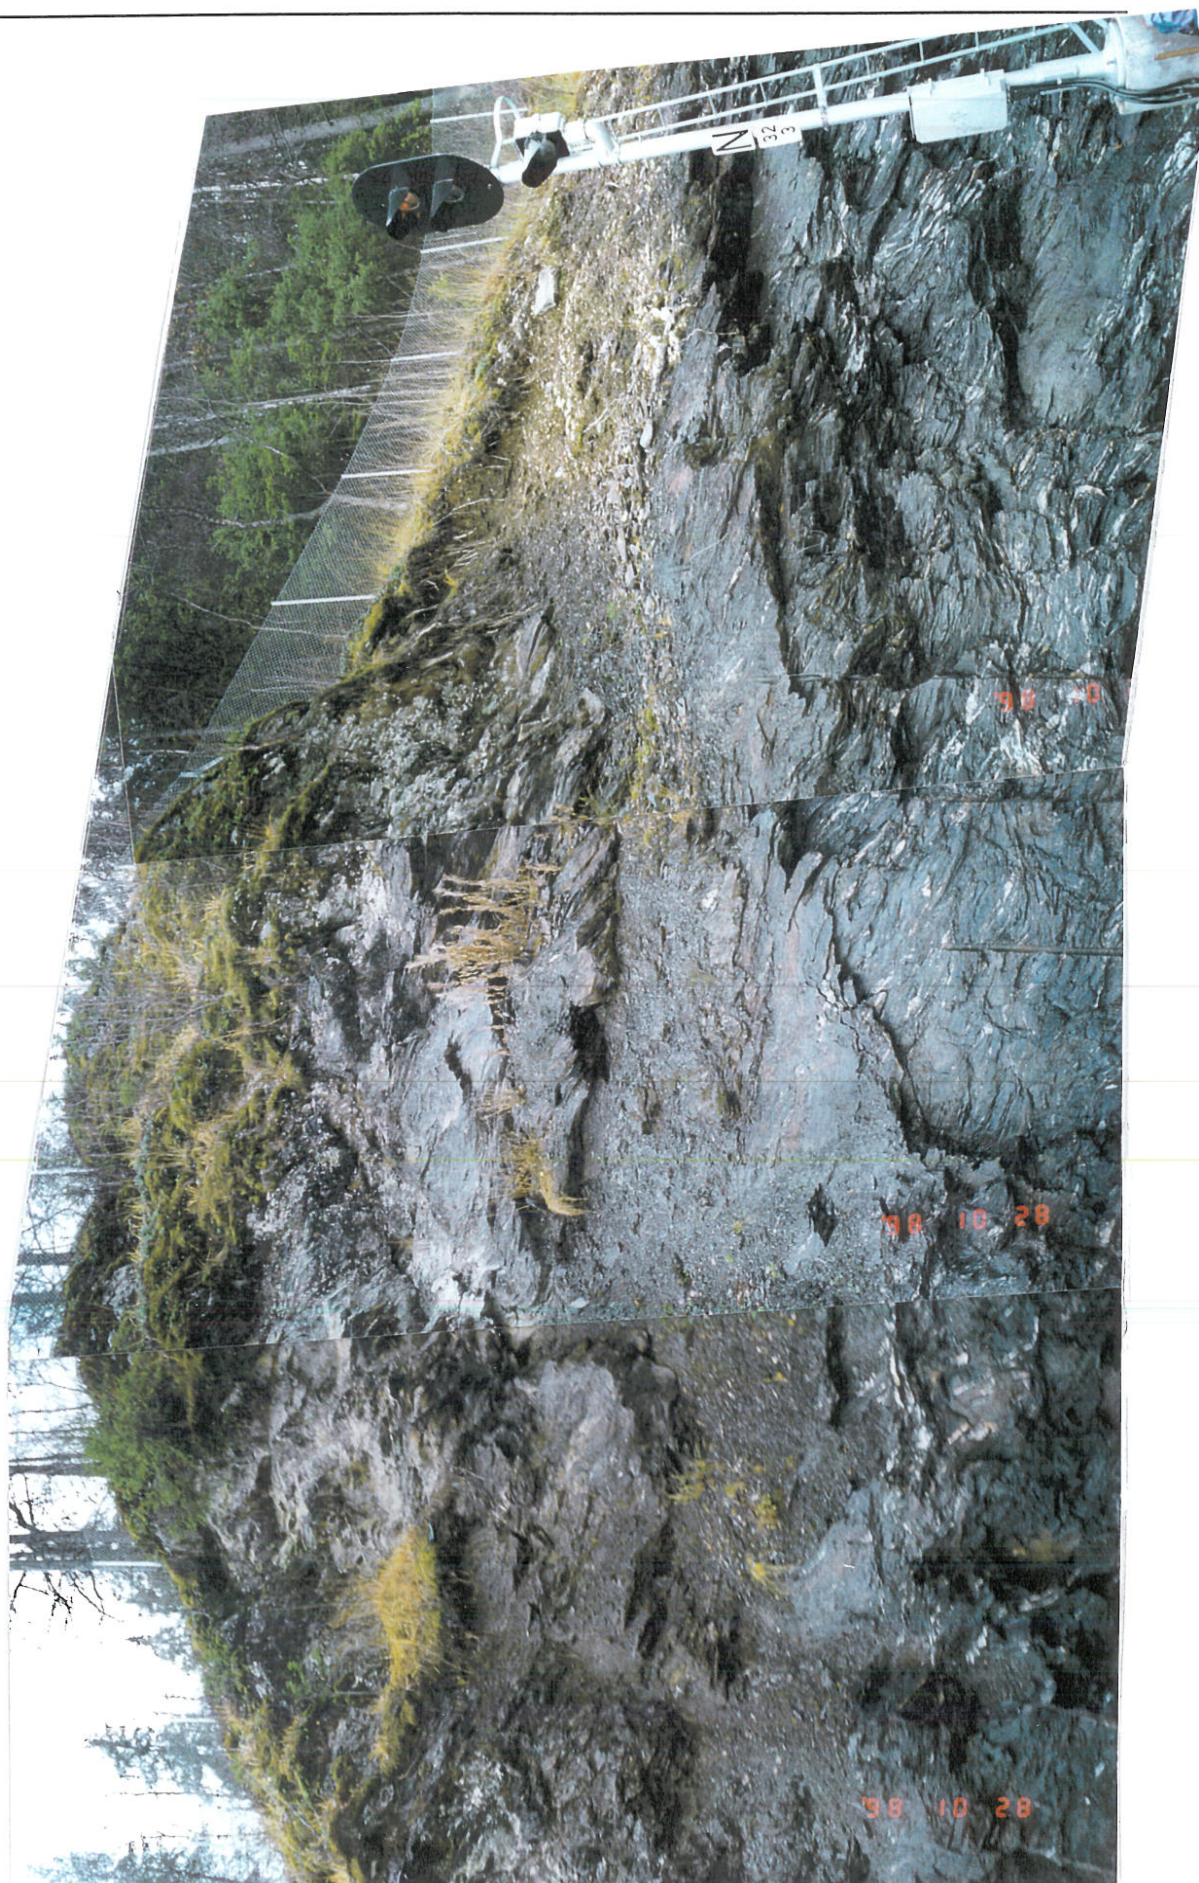
**Bilde 4.**      Neste side viser ustabilt parti i søndre del av skjæringa.

Søndre del av skjæringa har anslått høyde opptil ca 15 meter. Et par ugunstig orienterte slepper i øvre del av skjæringa medfører at deler av fjellnabben på toppen av skjæringa vurderes som ustabile (bilde 4). Deler av foten på opprinnelig skjæring er fjernet slik at det er behov for stabiliserende tiltak i overgangen mellom ny og gammel skjæring.

Skjæringas totalstabilitet vurderes for det meste å være tilfredsstillende. Sannsynligheten for utglidning av større fjellpartier i skjæringa vurderes generelt å være liten, men ved en ugunstig orientert sleppe øverst i sørligste del av skjæringa vurderes det å være behov for snarlige tiltak.

Det anbefales å utføre en gjennomgående rensk av skjæringa med bruk av renskespett. Eventuelle større sprekkeavløste blokker som ikke kan tas ned ved rensk bør boltes. Et antatt ustabil fjellparti i søndre del av skjæringa anbefales boltesikret snarest.
