NOTAT

OPPDRAAG	Betania Malvik	DOKUMENTKODE	416538-RIG-NOT-001
EMNE	Uavhengig kontroll	TILGJENGELIGHET	Åpen
OPPDRAAGSGIVER	Lukas Stiftelsen	OPPDRAAGSLEDER	Signe Gurid Hovem
KONTAKTPERSON	Tor Holm	SAKSBEH	Signe Gurid Hovem
KOPI	Rambøll v/Marit Bratland Pedersen	ANSVARLIG ENHET	3012 Midt Geoteknikk

SAMMENDRAG

Multiconsult er enig i Rambølls vurdering av områdestabiliteten for Luka Stiftelsens eiendommer ved Betania Malvik. Multiconsult vurderer at Rambølls vurderinger er utført i hht NVEs retningslinjer 2/2011 og anbefaler at vurderingen godkjennes.

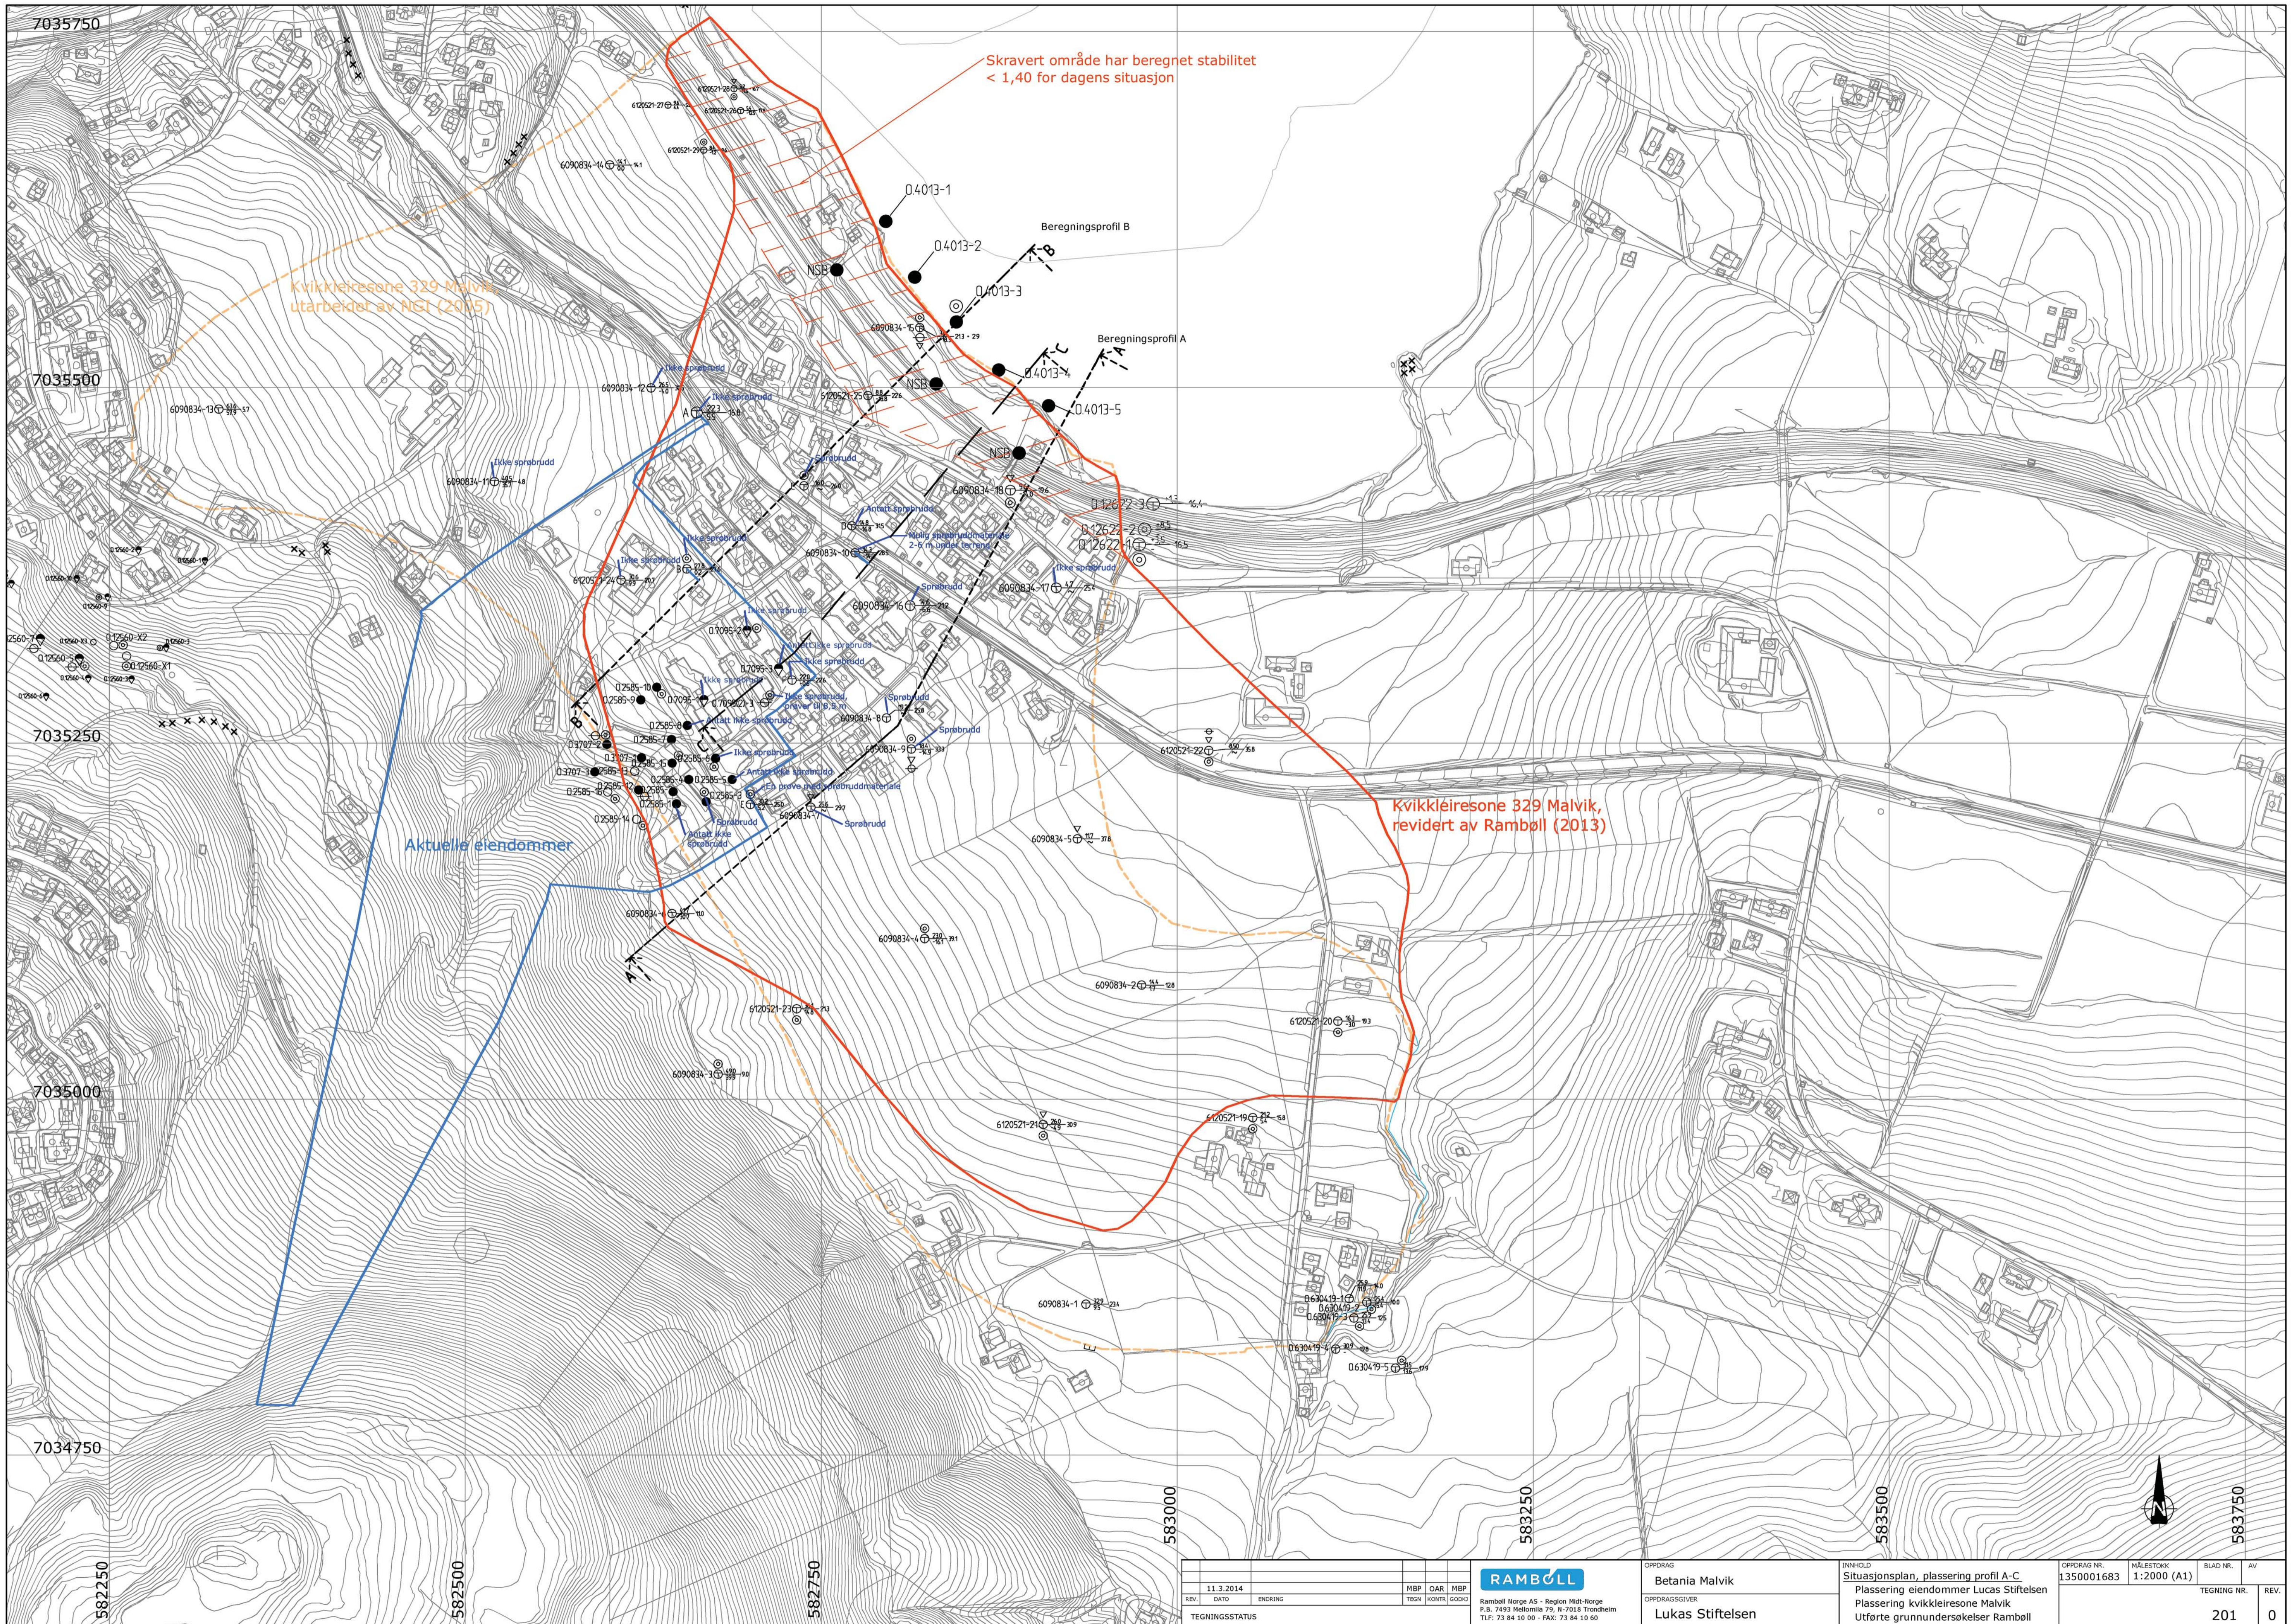
antatt sprøbrudd jmf tegning -201. Ved videre planlegging av tiltak i området må derfor gjøres en nøye vurdering av grunnforholdene og mulige konsekvenser av tiltaket.

Rambøll har i forbindelse med utførte utredning av sone Malvik utført en rekke stabilitetsberegninger i sonen. Beregningene viser at stabiliteten i nedre del av sonen ikke tilfredsstillende kravet om beregnet stabilitet $\gamma_m \geq 1,4$ /2/. Aktuelle område er avmerket på tegning 201.

fra soneutredningen. Vi har også opprettet et terrengprofil, profil C, mellom de tidligere profilene. Grunnundersøkelsene utført i 2014 er tegnet inn i de tre profilene. Lagdelingen i profil A og B er derfor justert litt. Profil B er i tillegg forlenget slik at det også omfatter Lukas Stiftelsens eiendom. Plassering av profilene fremkommer av tegning 201.

Skravert område har beregnet stabilitet < 1,40 for dagens situasjon

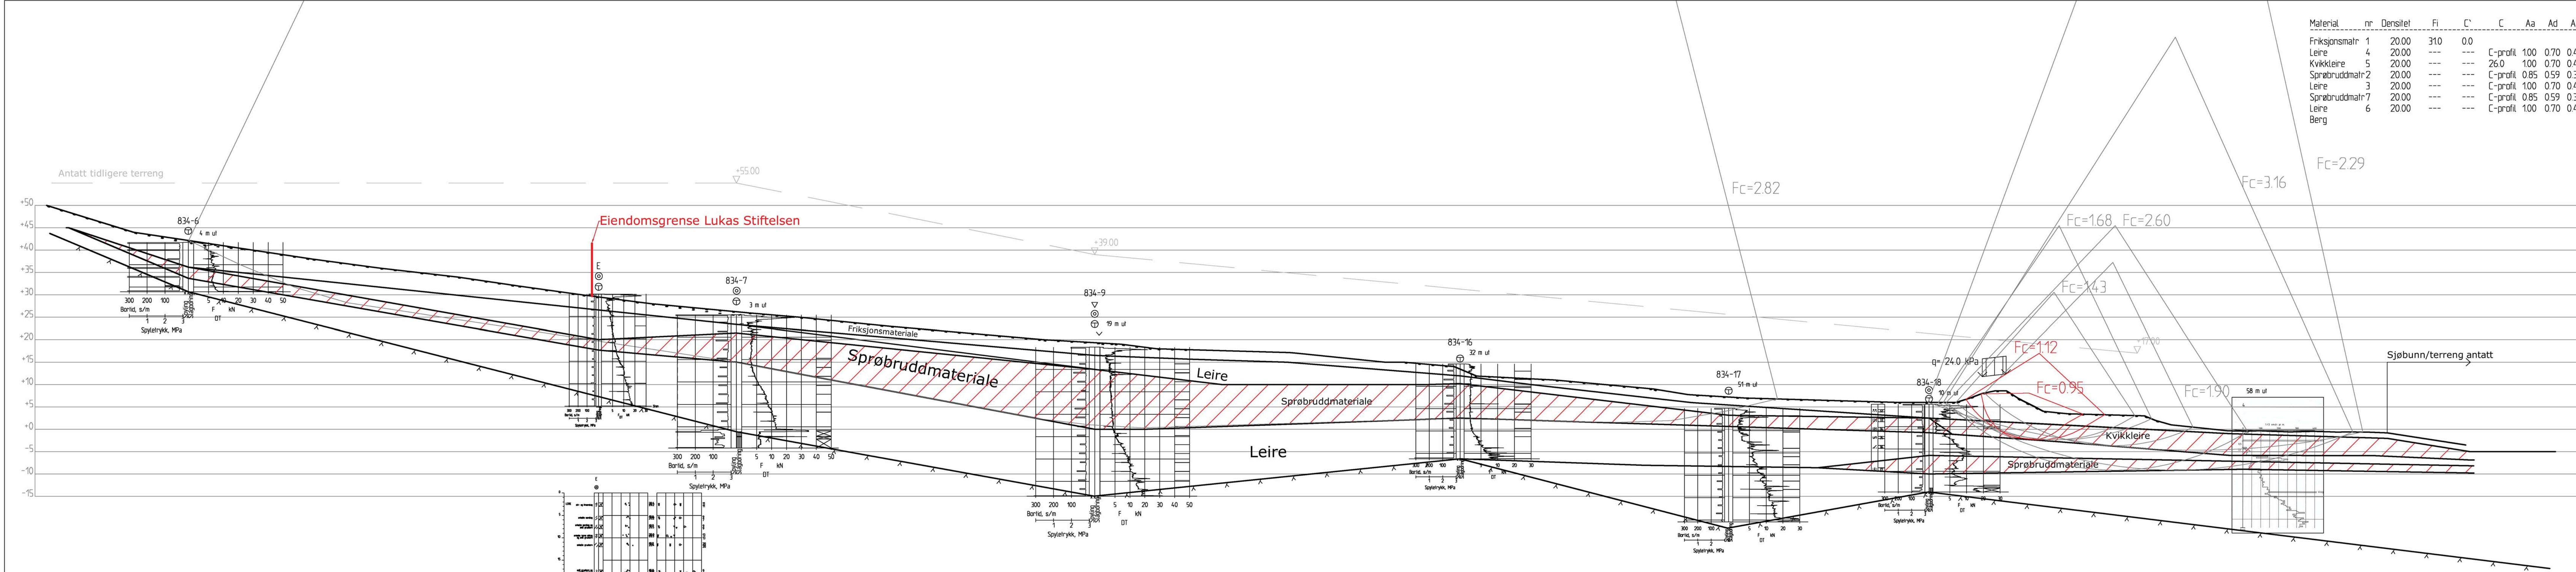
OPPDRAG NR.: 1350001683
MÅLESTOKK: 1:500
BLAD NR.: -
AV: -
TEGNING NR.: 202
REV: 0

Utførte utredning viser stabilitet $< 1,4$ i nedre del av sonen. For vurdering av om et skred i strandsonen kan bre seg opp til Lukas Stiftelsen sine eiendommer har vi tatt utgangspunkt i beregningsprofil A og B
