SETNINGER I LINJEN
NORDLANDSBANEN KM 303,4

NORDLANDSBANEN KM 303,44 SETNINGER I LINJEN
GRUNNUNDERSÖKELSE OG FORSLAG TIL UTBEDRING

<u>Bjørnstad, fylling</u> Nordlandsb. Km 303,4465 Grunnundersøkelse.	Målestokk 1:1000 1:200 1:100 1:50	Boret 0.aa Tegnet --	Mai 1959 Juni 1959
Norges Statsbaner – Banedirektøren Geoteknisk kontor Oslo 8 16 - 1959	Erstatning for:		
	Gk 2625		
	Erstattet av:

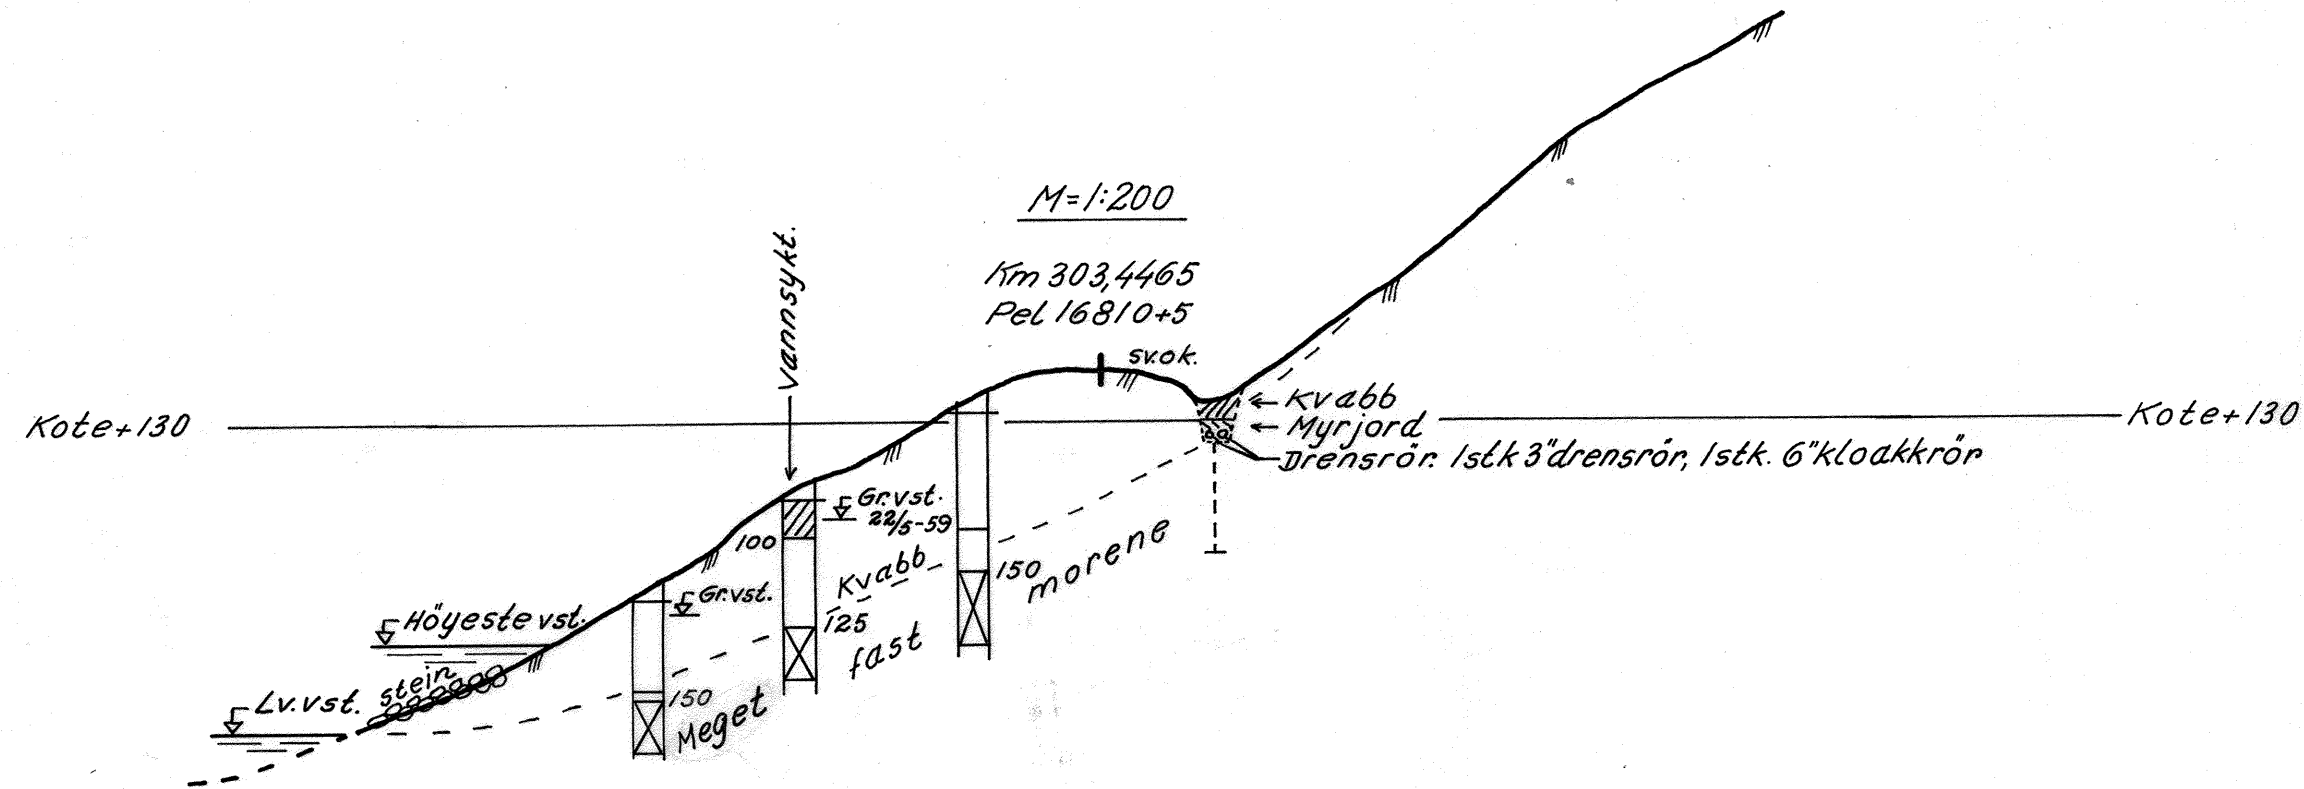
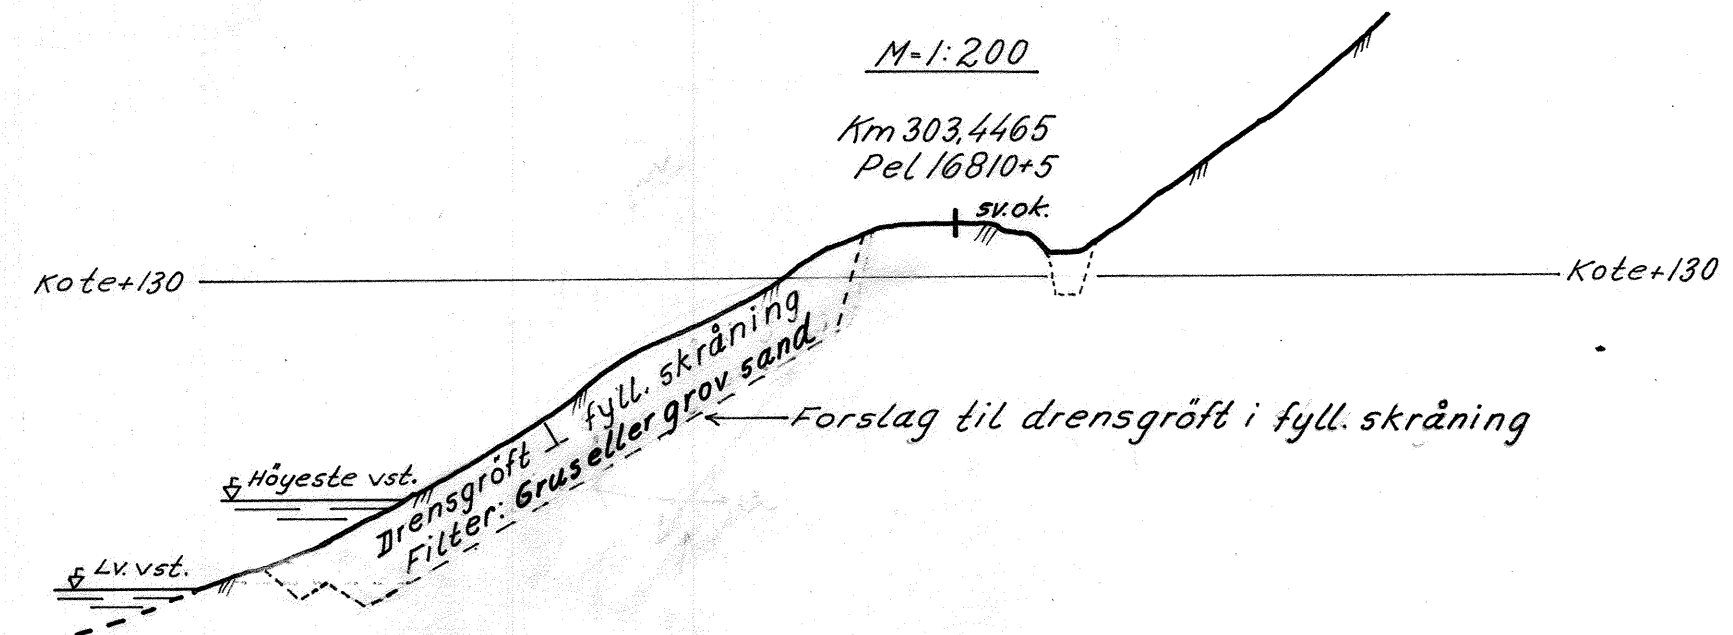
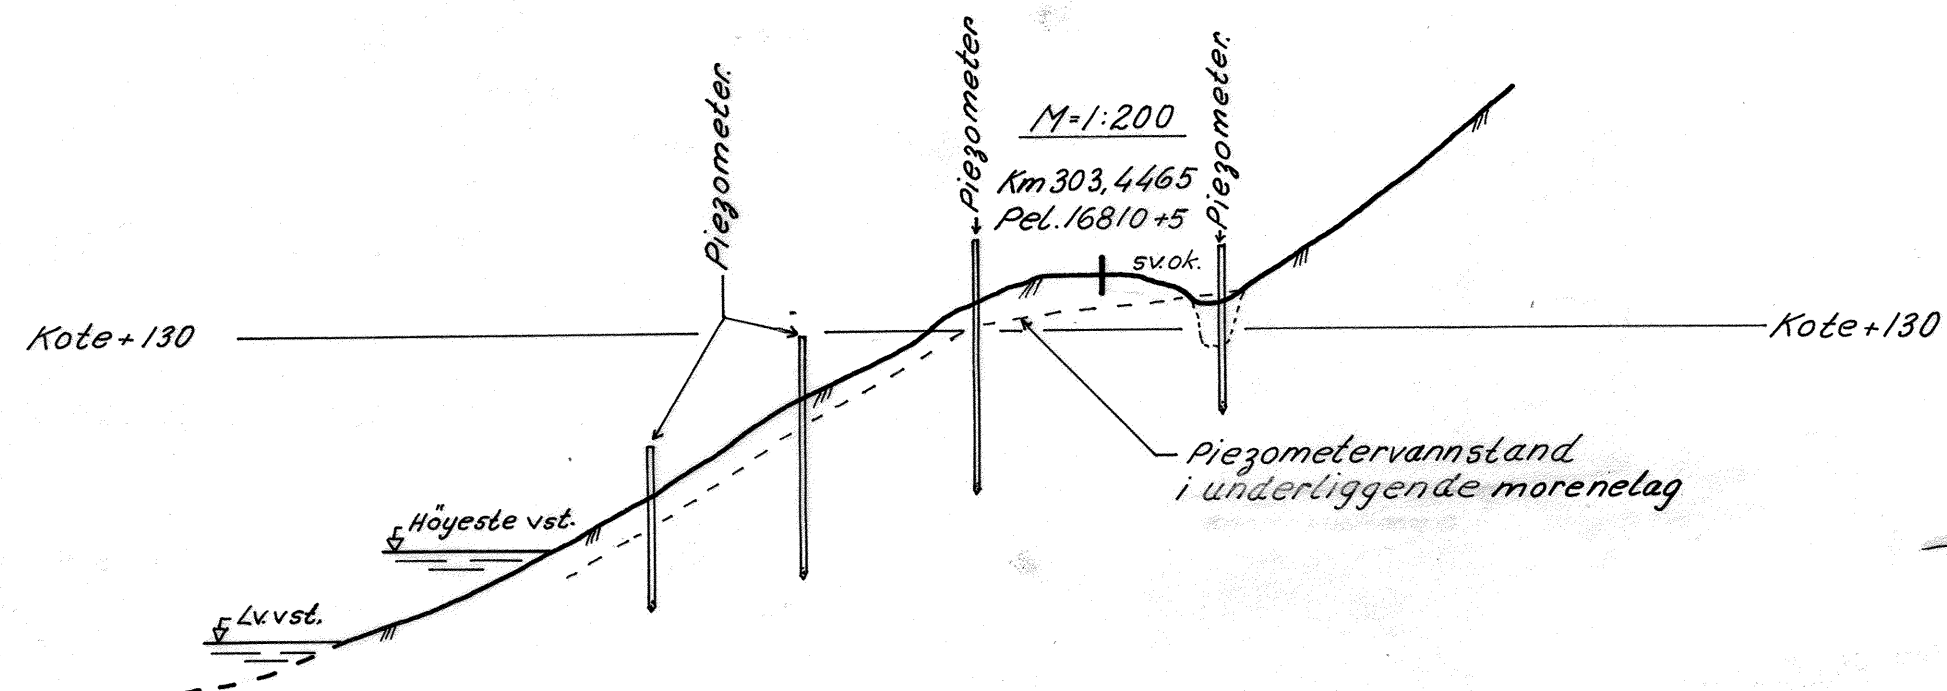
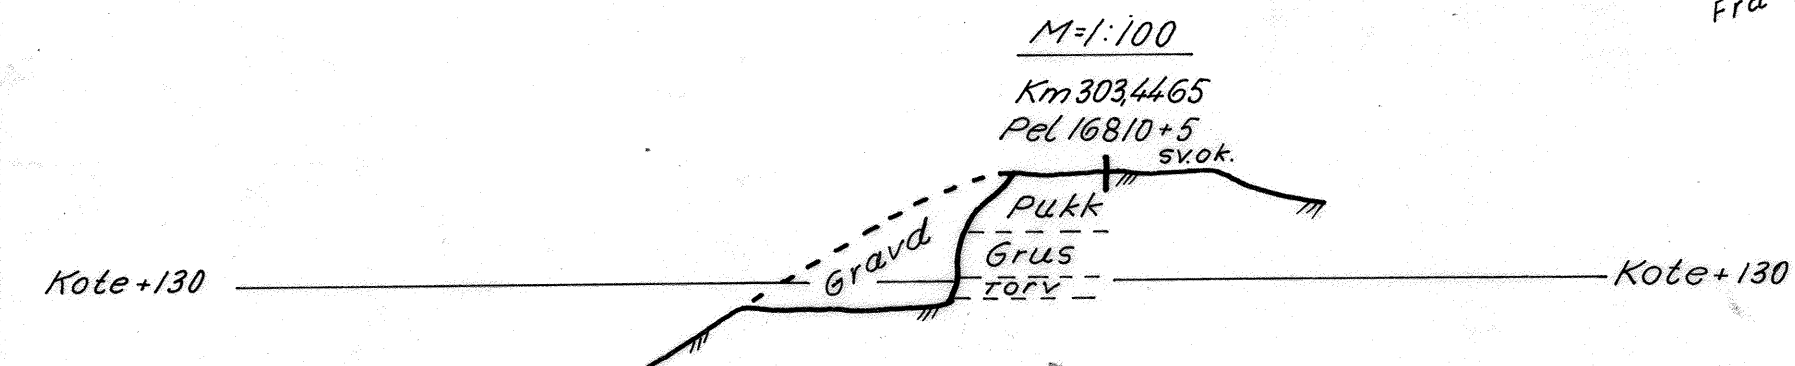
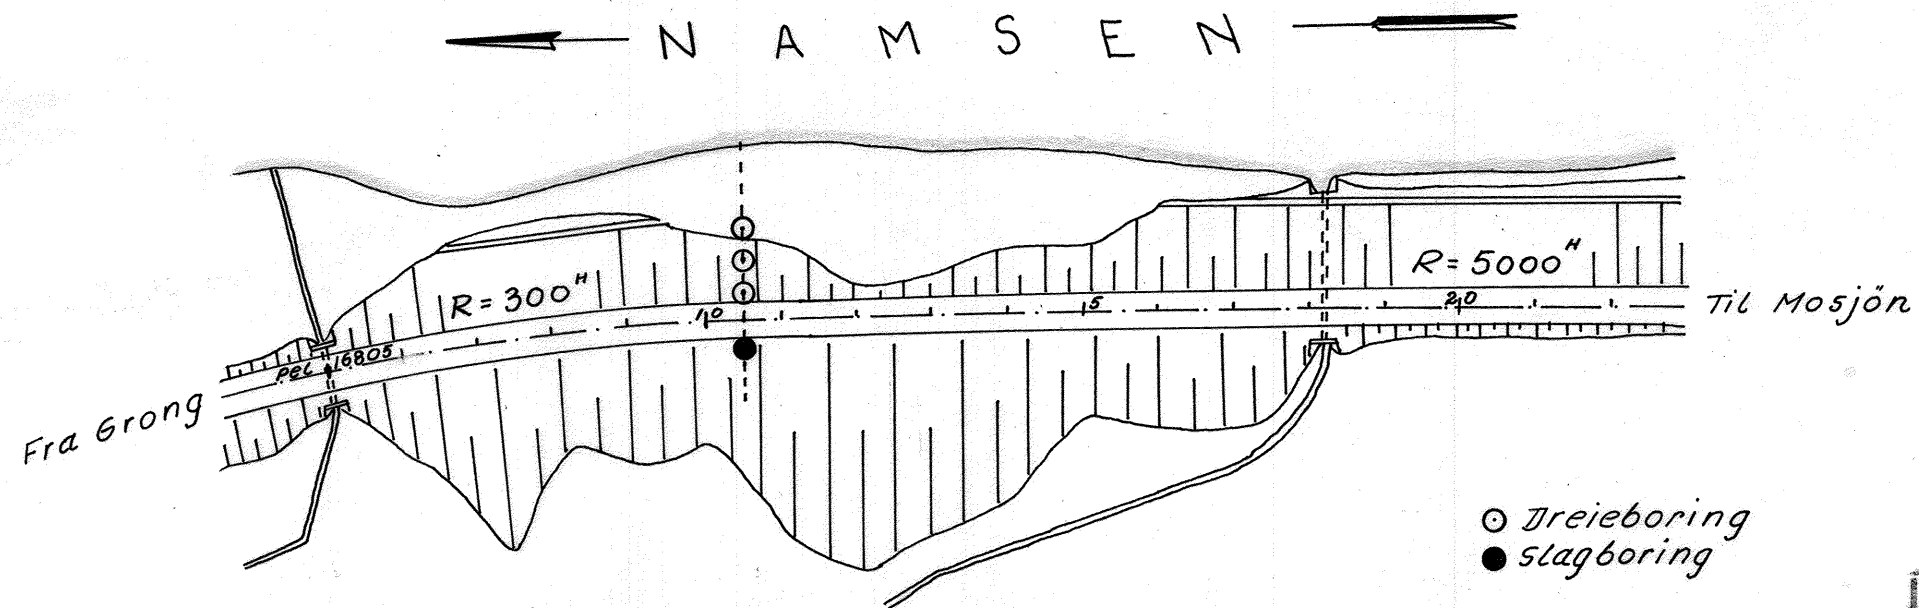
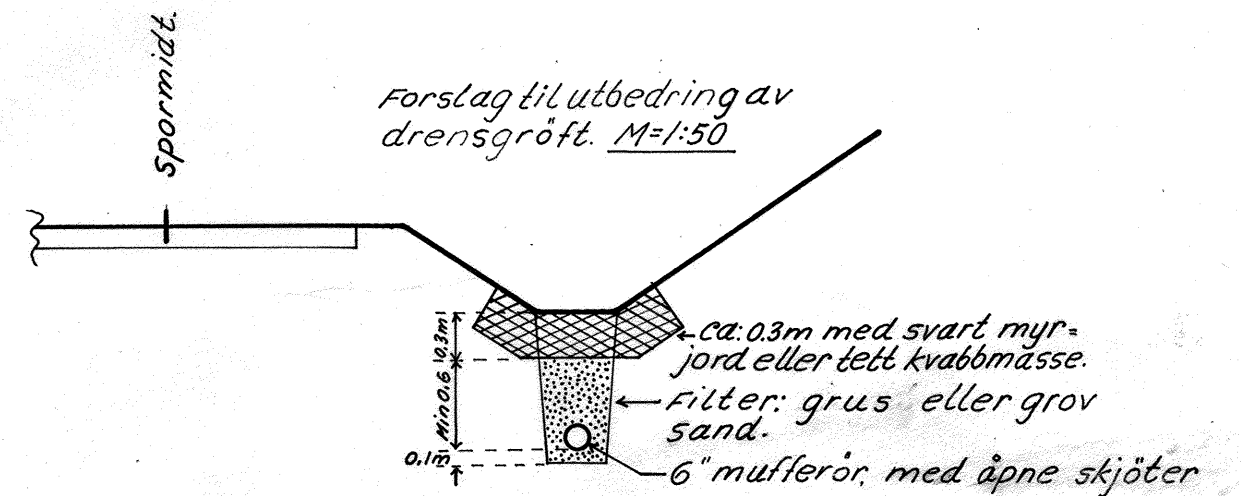
Grunnundersøkelser er utført etter en lang tørkeperiode i mai 1959 som vist på tegning Gk. 2625.

Dreiesonderinger i fyllingsskråningen viser at øvre 2-4 m tykt lag er løs kvabbmasse. En vesentlig del av dette laget er fyllmasse. Herunder er det meget fastmorenegrunn. Grunnvannstanden ble konstatert 0,7-1,0 m under overflaten, men kan nok i våte perioder stå høyere. En vannsyk utbuling midt i fyllingsskråningen bærer bud om det. Denne utbulingen sammen med en sakte glidning i fyllingsskråningen er den ytre årsak til setninger oppe i sporet.

Piezometermålingen er utført for å undersøke om det er overtrykk i dypereliggende lag. I fyllingsskråningen svarer piezometertrykket stort sett til den konstaterte grunnvannstand. ~~Det er folgelig hydrostatisk vanntrykk i de dypereliggende lag.~~ Det er folgelig hydrostatisk vanntrykk og ikke nevneverdig overtrykk i de dypereliggende lag. Under ./.

linjegrøften på høyre side av linjen er det derimot målt et mindre overtrykk. Man skal ikke se bort fra at det kan være et større overtrykk i særlig våte perioder.

I venstre side av planeringen er underbygningen undersøkt ved oppgraving som vist i et tverrprofil med målerstokk 1:100. Regnet ovenfra er det 0,8 m puk, 0,6 m grus og 0,3 m torv, tilsammen 1,70 m. Det kan ikke være noen tvil om at traubunnen har sunket på venstre side og synkningen har tallstørrelsen 0,3 m.

Etter de foretatte undersøkelser ansees de gjentatte setninger ved km. 303,44 å skyldes vann gjennom linjen i de utfylte kvabbmasser. Vannet ansees helst å komme fra en lokal forsenkning i masseskiftingstrauet, men det er også mulig at vannet går under masseskiftingstrauet i dypere liggende jordlag. I det tilfelle har drensrøften på linjens høyre side en utilfredsstillende utførelse og er vel også for grunn. Det er ikke usannsynlig at man har et samspill av årsaker.

Riktig utførelse av lukket drensrør under linjegrøft er vist til høyre på tegning Gk. 2625. I stedet for stampet svart myrfjord øverst bør det i enkelte tilfelle bli aktuelt på driftsbanene å bruke prefabrikkert og lamellert betongrenne i overensstemmelse med forslag på vedlagte tegning Gk. 2413.2.

1. Grusfylt grøft i fyllingsskråningen, normalt på linjeretningen, i km. 303,4465 over den vannsyke kulen. Utførelsen er vist øverst til høyre på tegningen.

2. Øverrtløp fra masseskiftingstrau, spesielt hvor det er forsenkning i traubunnen. Et lengdeprofil av traubunnen på fyllingssiden vil vise hvor utløpene mest hensiktsmessig skal plasseres. Utløpene tas ned til underkant trau med bredde lik spadebredde og fylles med grus.

3. Det tas ny og dypere drensrør under linjegrøften

med utförelse som nevnt foran. Det antas tilstrekkelig
å utbedre grøften fra kum ved pel 16813+2 og bakover
til stikkrenne ved pel 16805.
