## Prosjekt nr. 99023 Akvakulturstasjon Sogndal

### X828 Geotekniske undersøkelser og rasvurdering

Rapport nr.	: 2001.002
Revisjon nr.	: -
Dato	: 02.02.2001

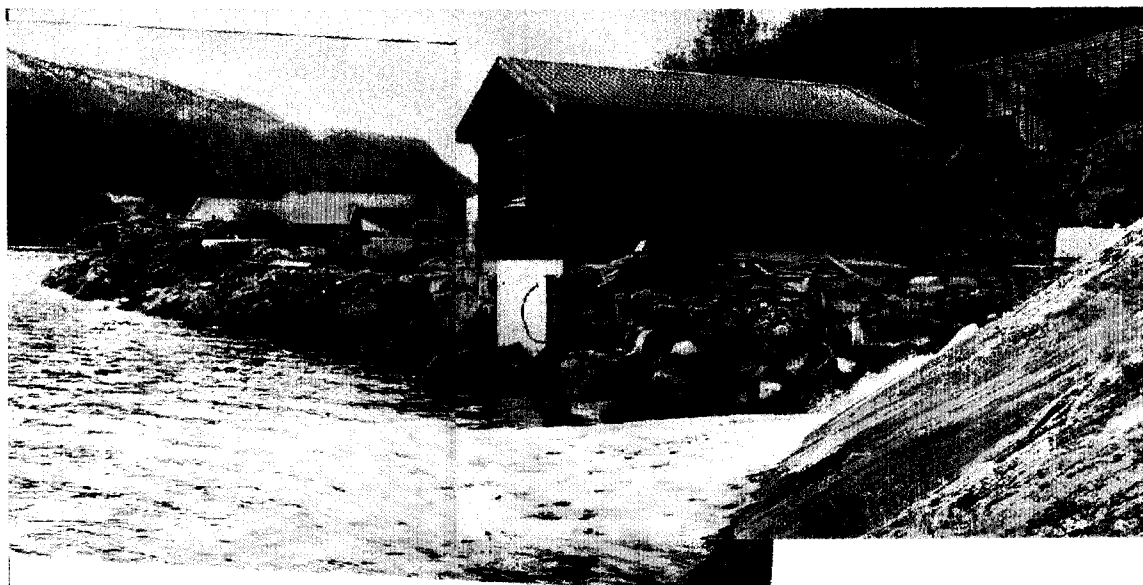
Bilde 1 viser nordenden av dagens fylling hvor pumpehuset er plassert. Fyllingen er her lagt ut på til dels bratt bart fjell. Det har derfor vært en del mindre utrasing av fyllmassene her, til dels helt inn til pumpehuset. Loddeprofil A-A på Tegning 2 rett ut for pumpehuset viser at fjellet fortsetter med bratt helning til stor dybde. Det har derfor ingen hensikt å fylle på mer masse for å prøve å stabilisere fyllingskanten. Hvis slik stabilisering må gjøres, må en først sprengne inn en fundamenteringshylle i fjellet. Eventuelt kan en bolte fast en betongmur som holder massene på plass.

Bilde 1 Dagens fylling sett fra nord med pumpehuset i forgrunnen.

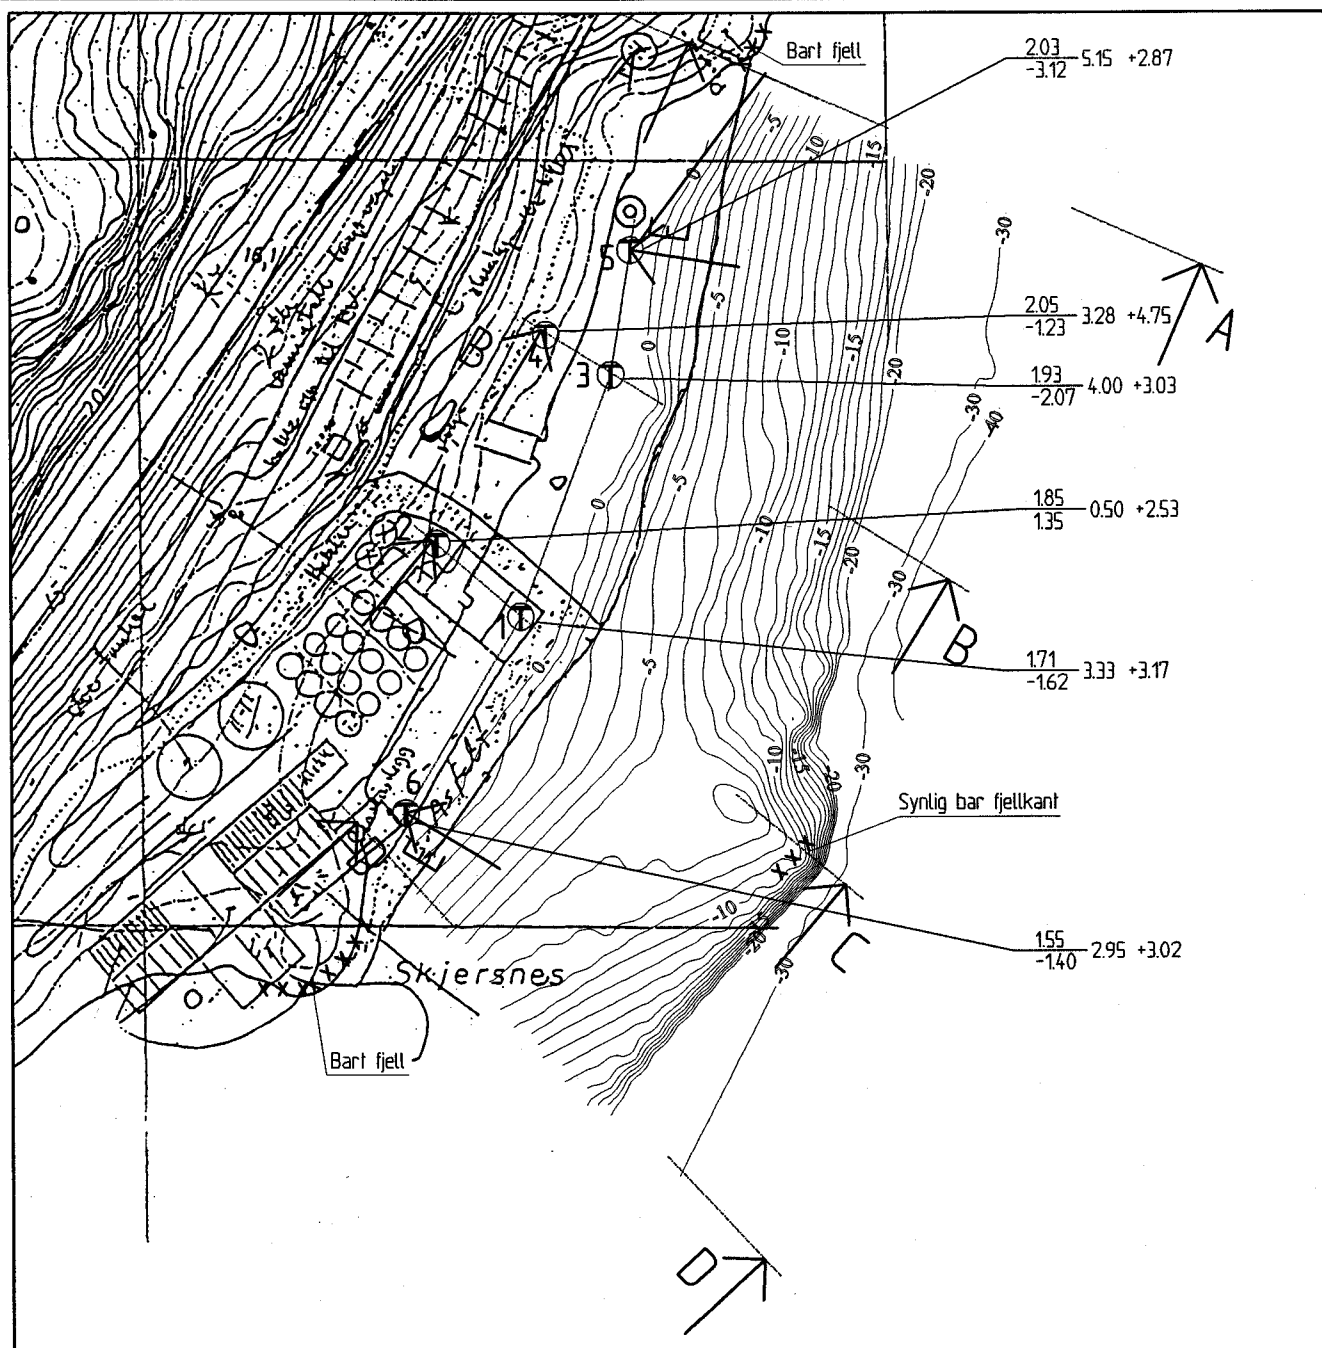
**Situasjonsplan og borplan**

På borplanen, Tegning 1, er det lagt inn genererte koter basert på lodderesultatene. Det flate partiet og den bratte kanten om lag rett ut for "slakteriet" ses tydelig. Det bemerkes at det er litt for stor avstand mellom loddeprofilene til at de genererte kotene blir eksakte. Videre er ikke strandlinje eller kant av fylling innmålt. Dette bør gjøres før videre prosjektering utføres.

Merk at bakgrunnskartet er unøyaktig og delvis missvisende. Strandlinjen er ikke innmålt. Sjøbunnskoter er generert på et begrenset antall kjente punkt.
