Fotobilag – Kystverket Kabelvåg		TEGNET AV: eok	DATO 8/08-08	KONTROLL tut
  MULTICONSULT AS Fiolveien 13, 9016 TROMSØ Tlf.: 77 60 69 40 - Faks: 77 60 69 41	OPPDRAG NR.	TEGN NR.	REV.	SIDE
	710722	900		1 av 9

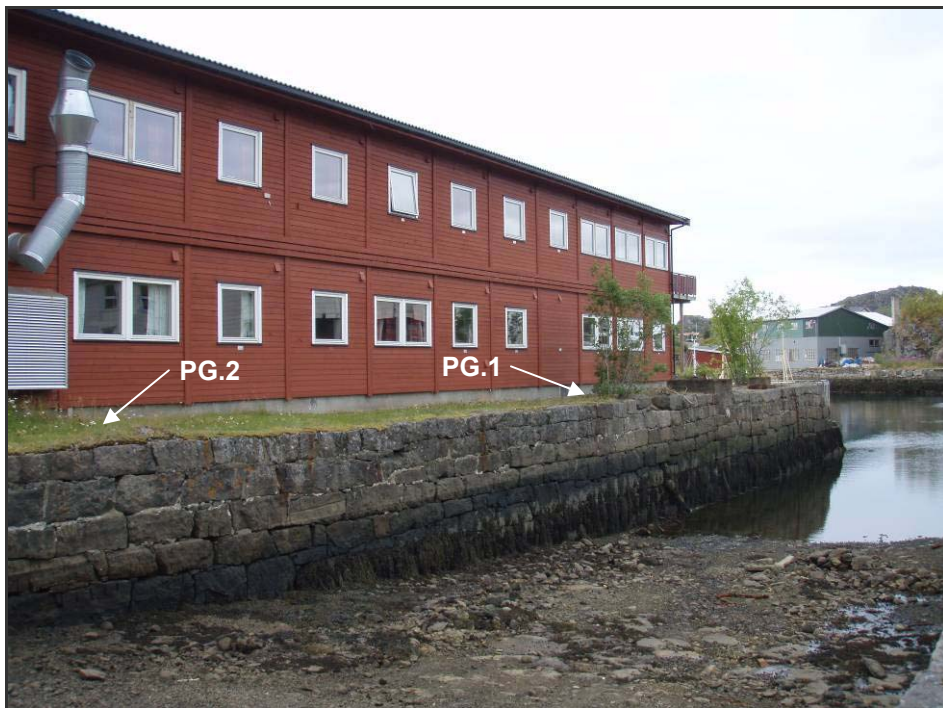
Bilde 1. PG.1 og PG.2 på plataet mellom støttemuren og brakkeriggen.

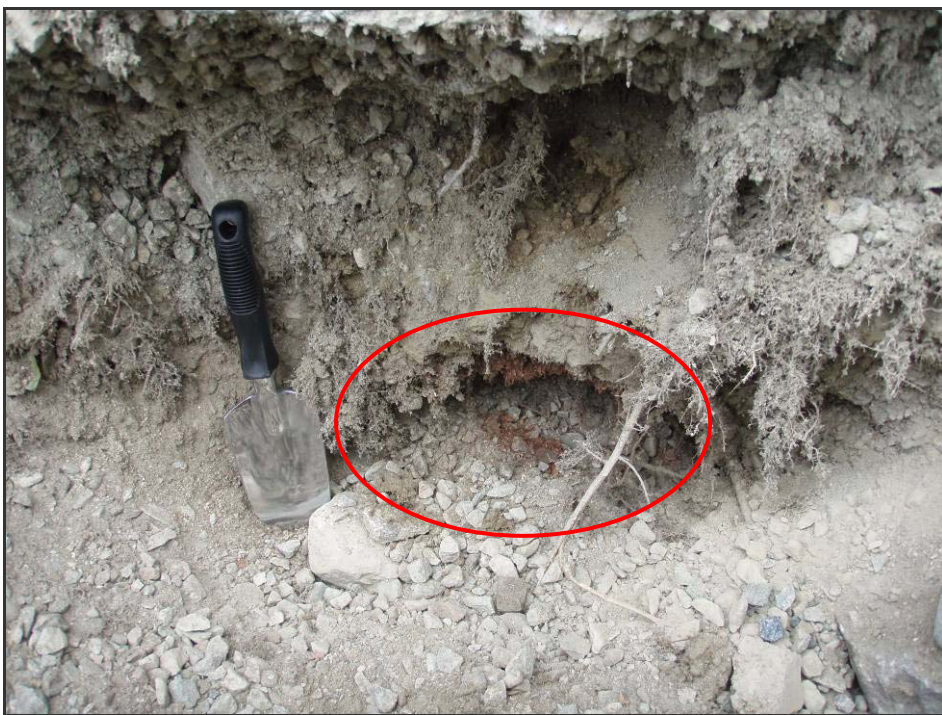
Bilde 2. Rustfarget lakk-/malingslaglag i PG.1.

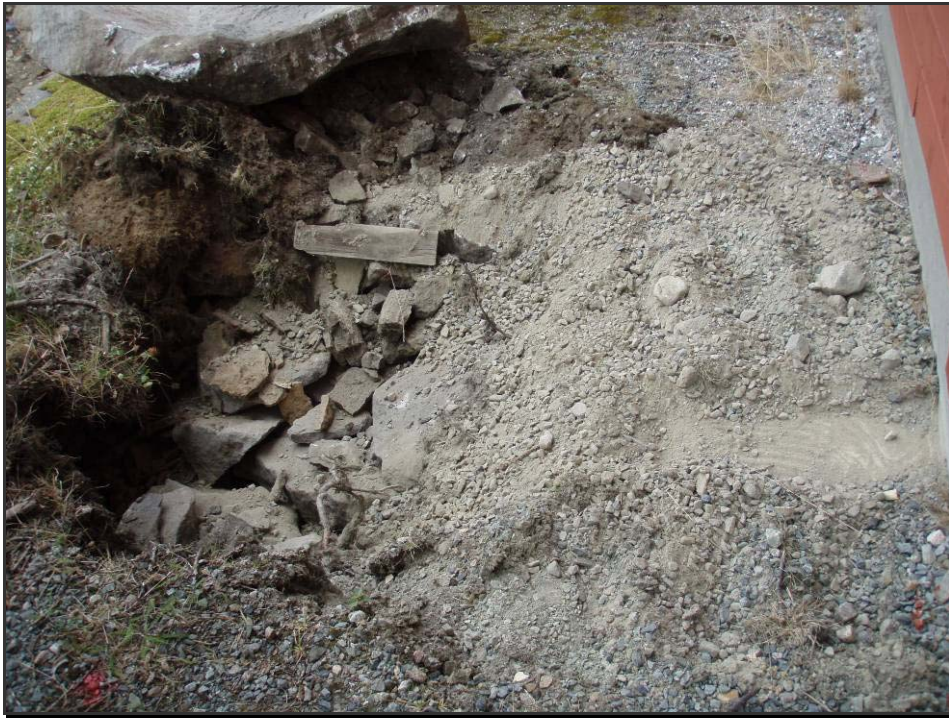
Bilde 3. Typiske masser i PG.1 og PG.2.

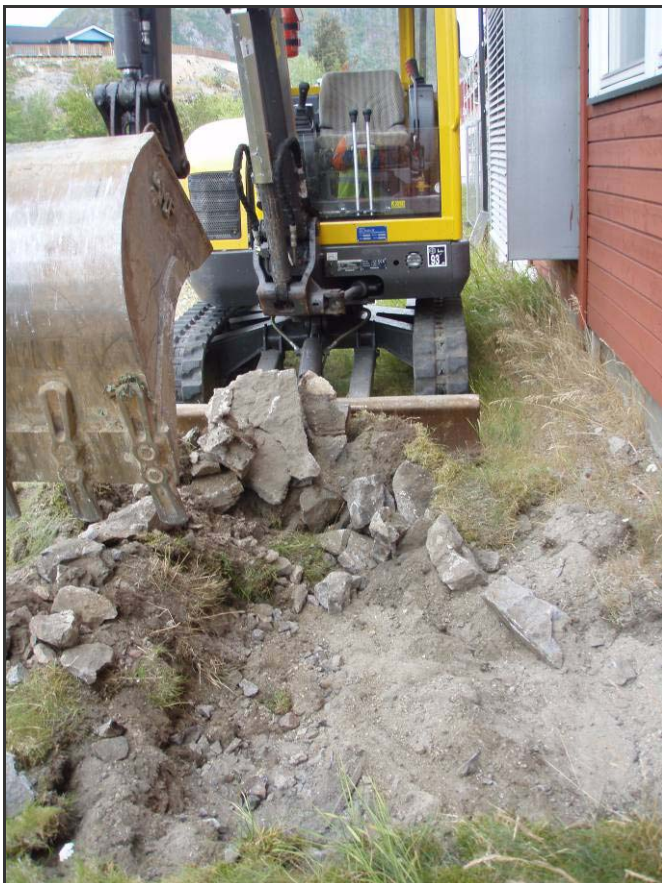
Bilde 4. PG.2 med betongfundament og blokk for bakfylling for støttemur.

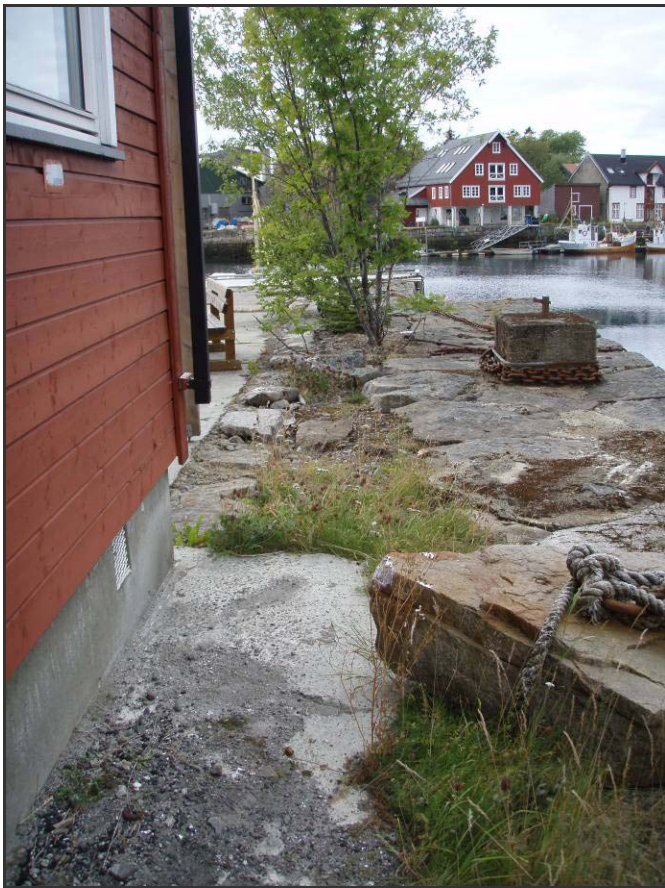
Bilde 5. Vestlige hjørne av brakkeriggen med betongfundament og støttemur.

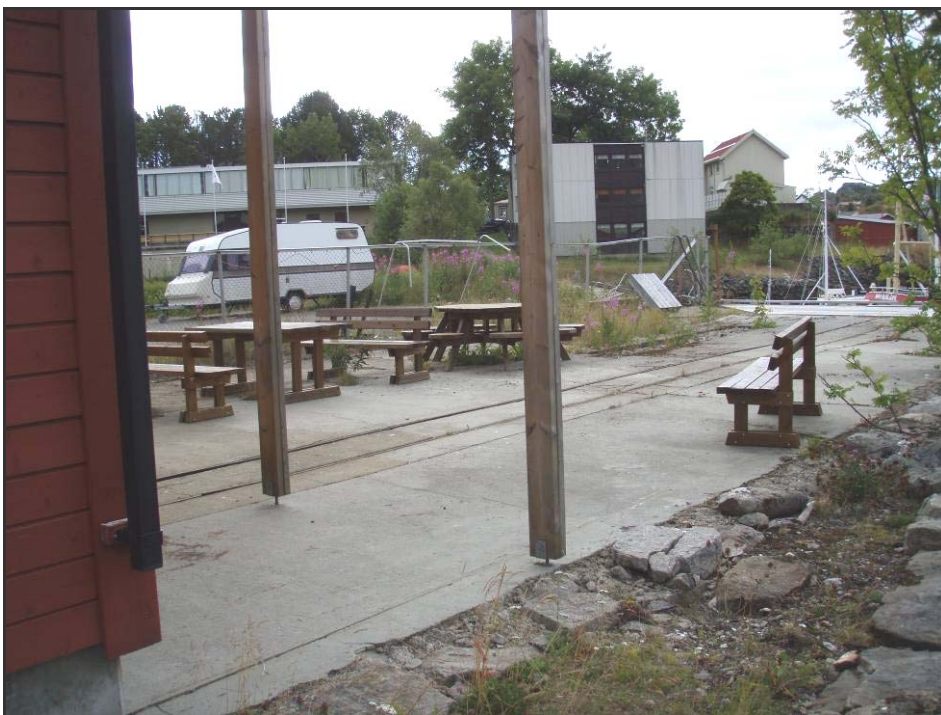
Bilde 6. Betongplatt med skinner sørvest for brakkeriggen.

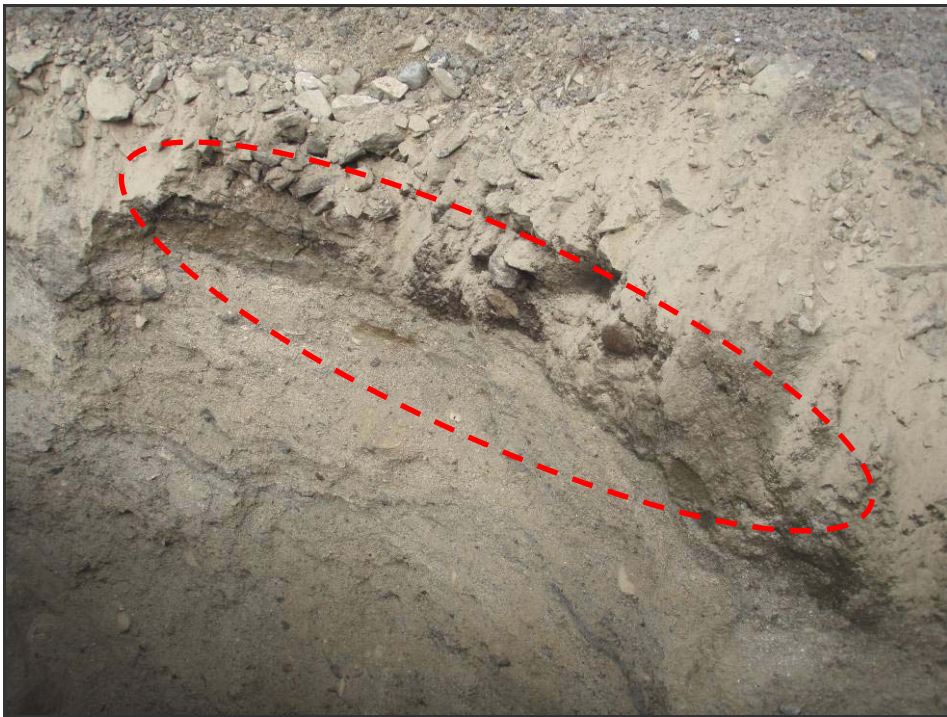
Bilde 8. Sort lag 0,5 m under overflata i PG.3.

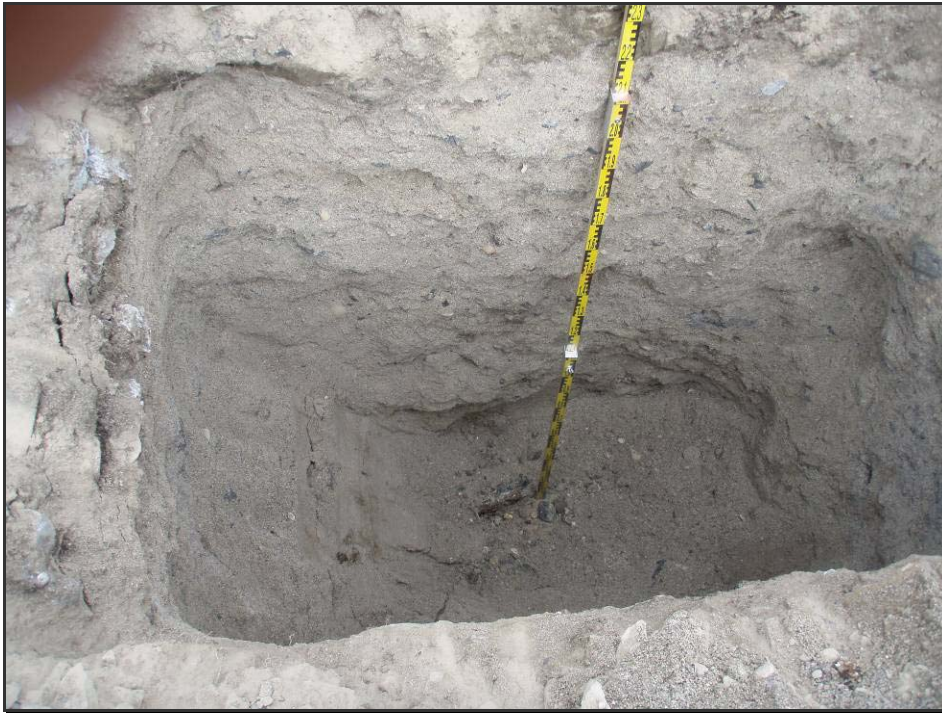
Bilde 9. Sandige masser med grus i PG.3.

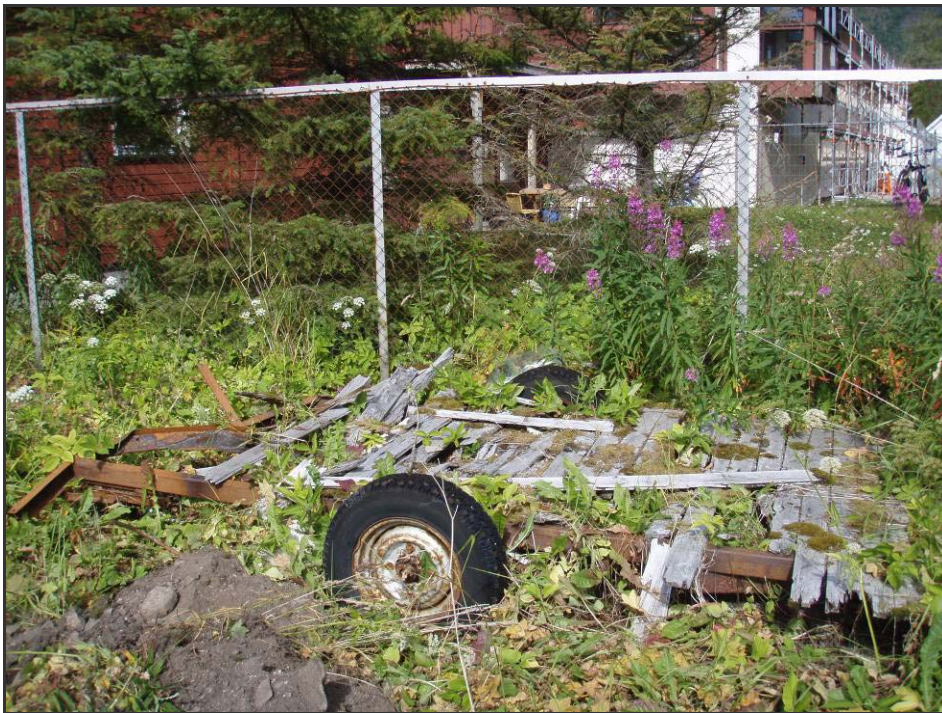
Bilde 10. Skrot i område ved PG.4.

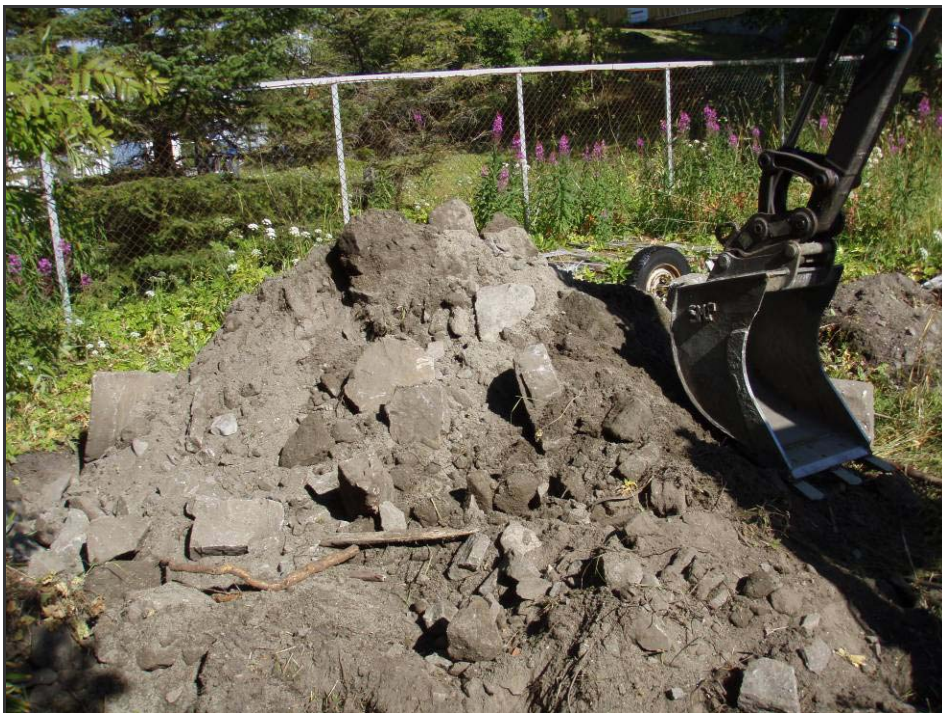
Bilde 12. Typiske masser i PG.4.

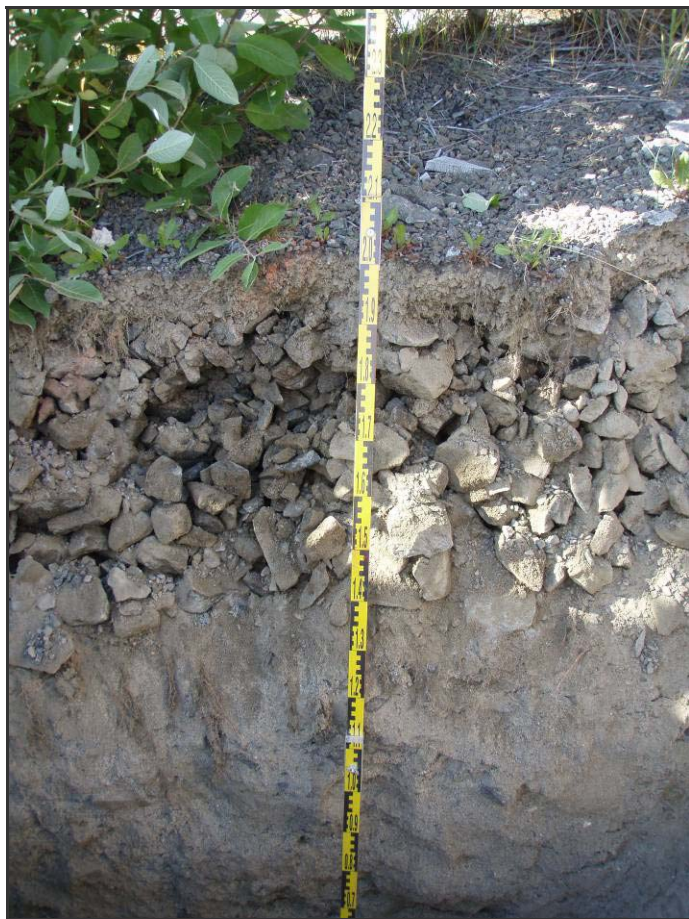
Bilde 15. Avrettingslag over sandige masser med grus i PG.5

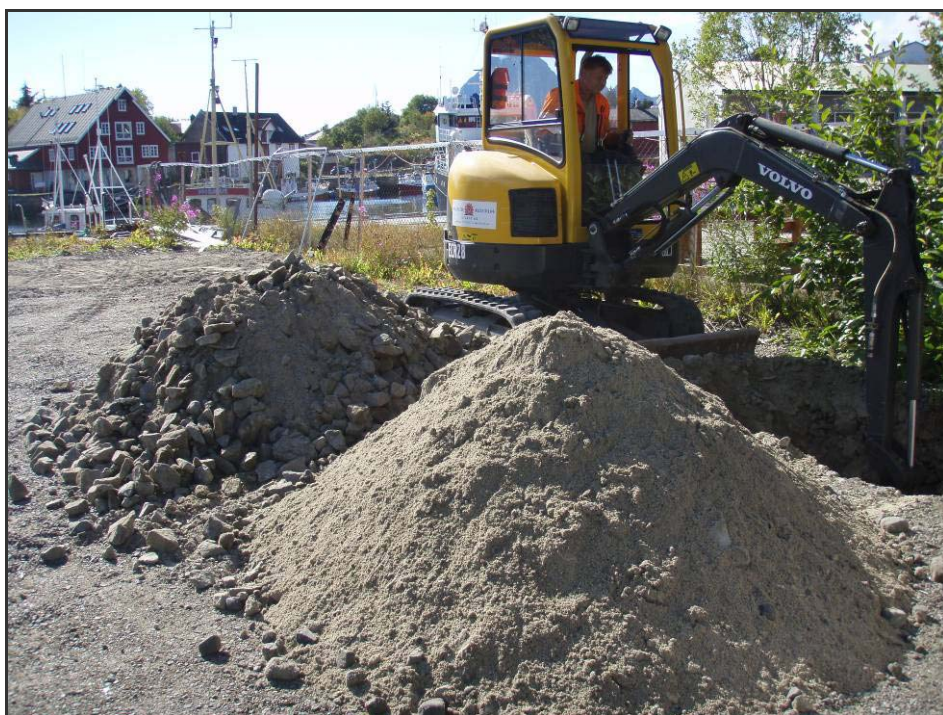
Bilde 16. Oppgravde masser fra PG.5.

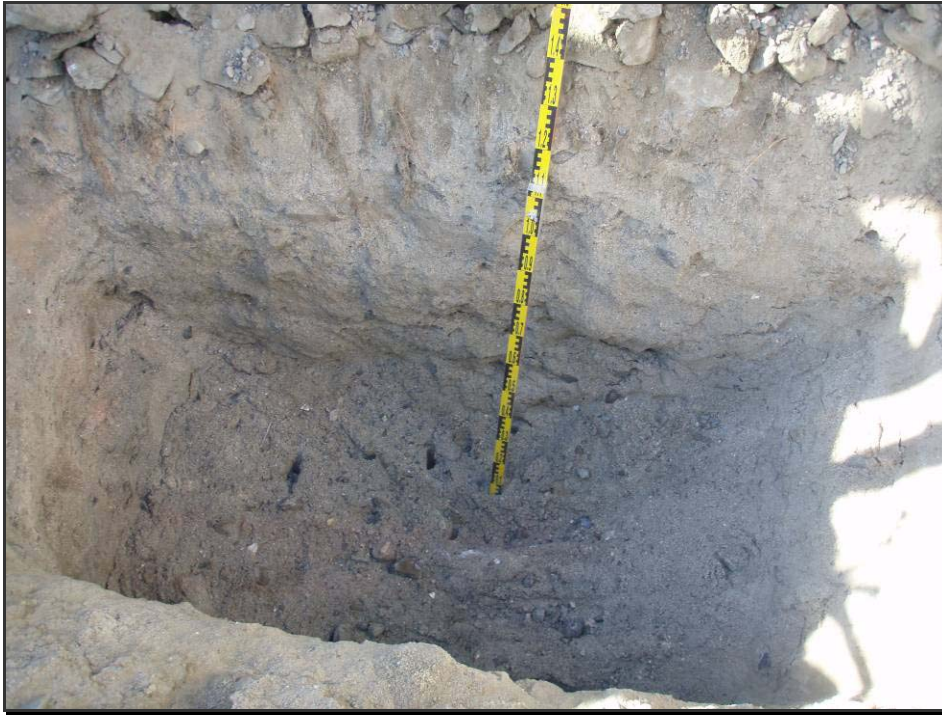
Bilde 17. Sandige masser med grus i PG.5.
