**NORGES STATSBANER**  
**HOVEDSTYRET, OSLO**

**EROSJONSSKADER I RANSELVEN VED LÖKKADAMMEN**

UTBEDRING AV EROSIONSSKADER VED LÖKKADAMMEN  
ROA - HÖNEFOSS KM 81,8  
NOTAT ETTER BEFARING 28.9.1964

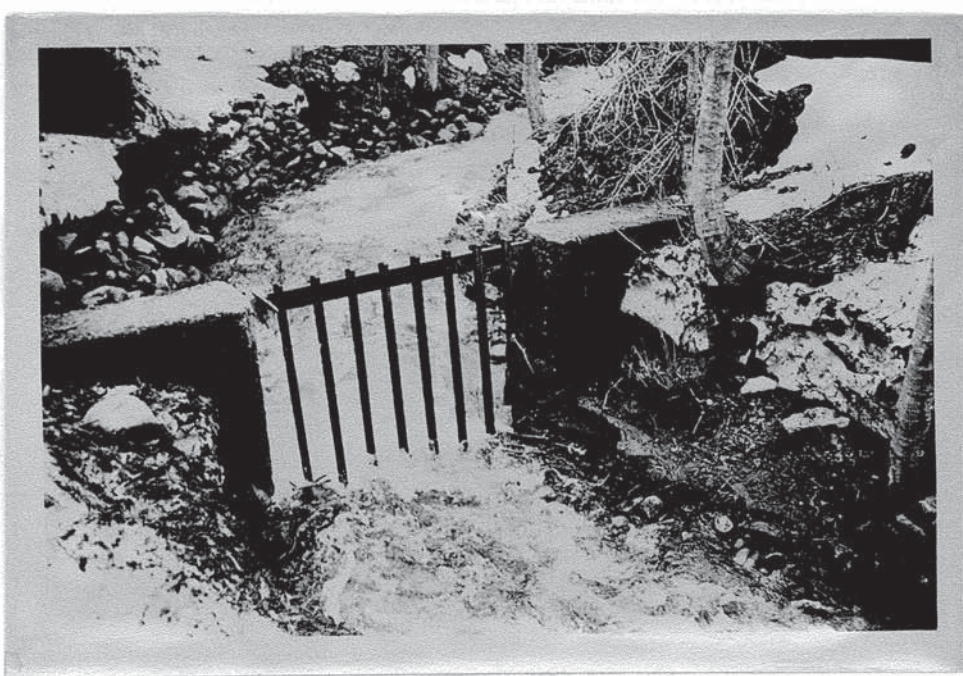
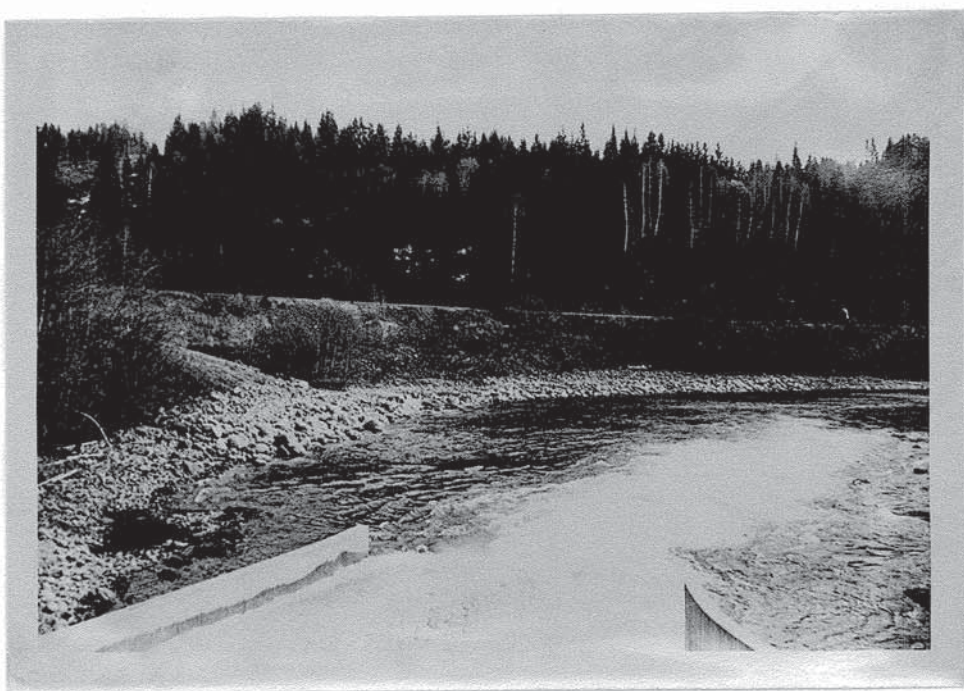
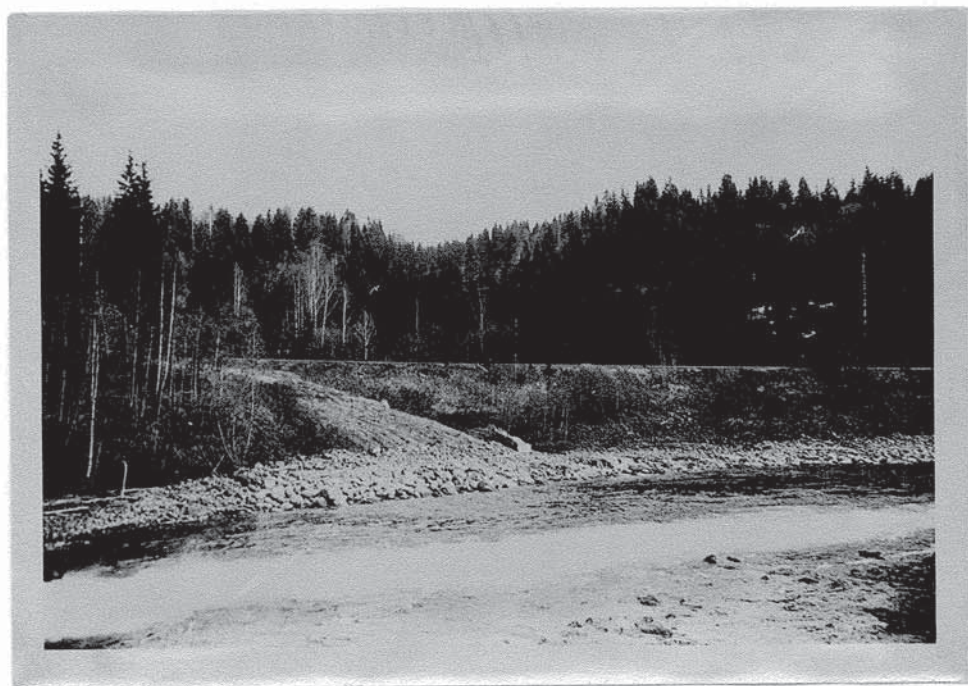
Lökakabelken km. 81.8. Frelbygg. Viil. Foto 23-4-68.  
Sk 927.

### Km 81,8. L ø k k a b e k k e n.

Bekken fører vann fra en trang sidedal som går gjennom et parti med sterkt forvitret alunskifer. Dalsidene er delvis dekket av forvitret alunskifer som har dannet matjord og skogbunn. Dalsidene er delvis skogbevokst.

Det foregår til stadighet ras i skråningene. Idet jord, trær, snø og andre rasmasser demmer opp for vannet oppstår det fare for den nedenforliggende jernbanefylling idet store vannmasser kan bryte gjennom og true fyllingen.

Rasmasser, kvist og stein legger seg foran stikkrennen og hindrer gjennomløpet av vann til tross for at det er oppsatt en rekke varegrinder opp gjennom bekkeløpet. I de verste perioder er det flere mann beskjeftiget med å holde varegrindene rene.

Baningeniøren foreslår å legge reserveløp for å hindre at vannet blir stående å demme opp bak fyllingen. Stikkrenne kan eventuelt legges gjennom en nærliggende undergang. Det var foreslått å grave seg eller sprengne seg ned mellom undergangens brukar og legge armecorør under terreng høyde i undergangen.

Prosjektet må vurderes nærmere. Det er tegnet kart og tatt profile. Disse må forlenges på venstre side. Det må utføres grunnundersøkelser, spesielt gjennom undergangen.

Det må videre undersøkes hva slags masser man har i fyllingen. Dette kan konstateres ved noen enkle oppgravinger.

Det må også overveies hva fyllingen tåler av vanntrykk, og hvor høyt opp man kan tillate seg å legge det eventuelle katastrofeløpet
