2637

LEIRSKRED VED LILLEBY SMELTEVERK 6.7.59

Meråkerbanen km. 2,44. Tegning Gk. 2637,1-2

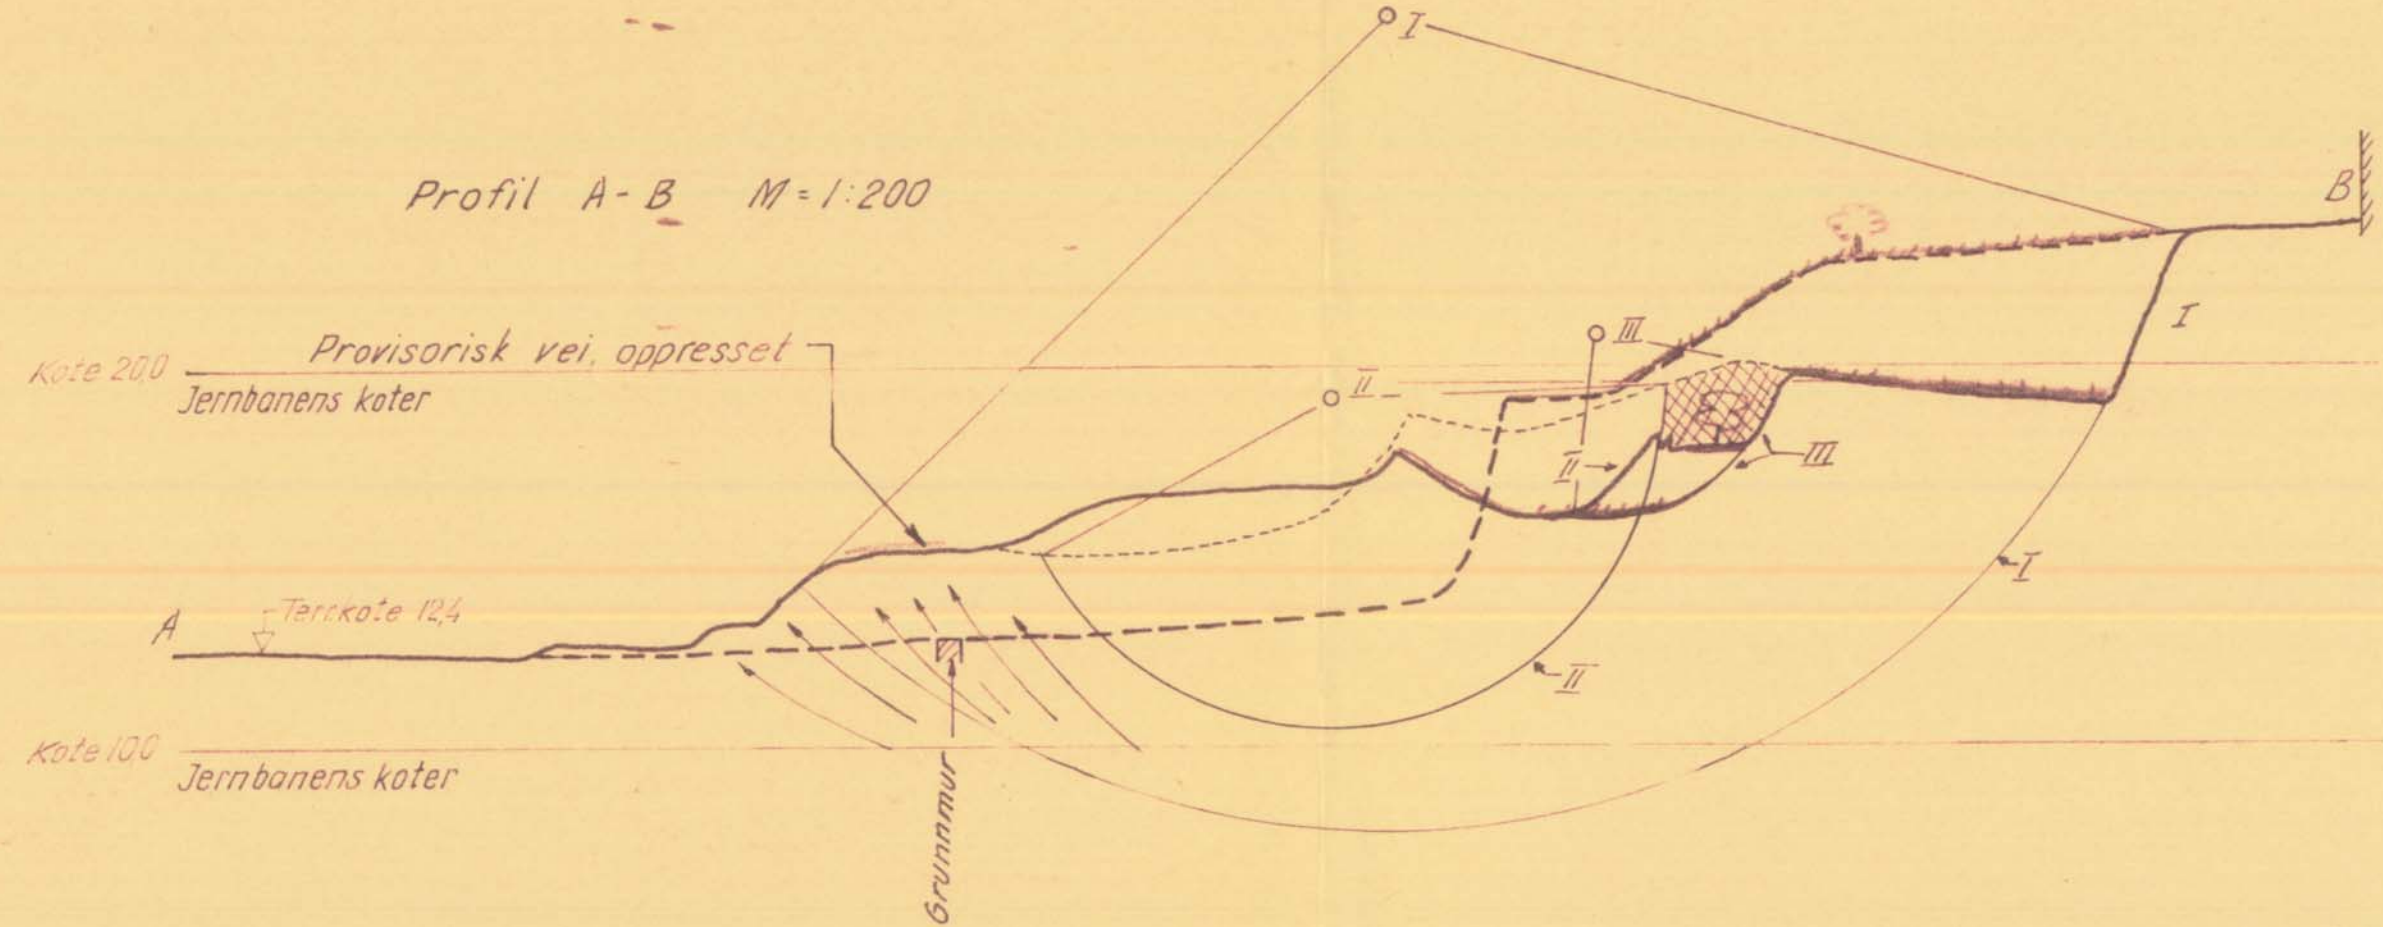
Profil A-B M=1:200

Profilen A - B som er opptatt få dager etter skredet, faller ikke helt sammen med skredretningen, men avvikelsen er ubetydelig. Profilet er gjengitt på tegning Gk. 2637.2.

På tegningen vil man gjenfinne antatt terrenmlinje før skredet, antatt terrengformasjon mellom de to første skredstadier, og profil opptatt 9.7.59 etter at all skredbevegelse var avsluttet.

Etterskredet den 7.7.59 var meget beskjedent, og besto i at den skraverte pallen gled ut etter en liten sirkulær glideflate.

Primærskredet som har størst interesse, er etterberegnet ved hjelp av sirkulærsylindrisk glideflate med korreksjon for endeflatenes skjærkrefter. Den bakre glideflate var skarpt markert, men glideflaten er ikke så tydelig i oppstuvingssonen, og det må her ha foregått en plastisk deformasjon over et større område. Glideflaten er imidlertid lett å konstruere på grunnlag av den bakre skredkant, og forskyvningen av salinger, vei-planering og andre gode terrengmerker.

Beregningen gir en sikkerhetskoeffisient på $F_s = 0,83$, idet man har tatt hensyn til skjærkreftene i begge endeflater av skredlegemet.

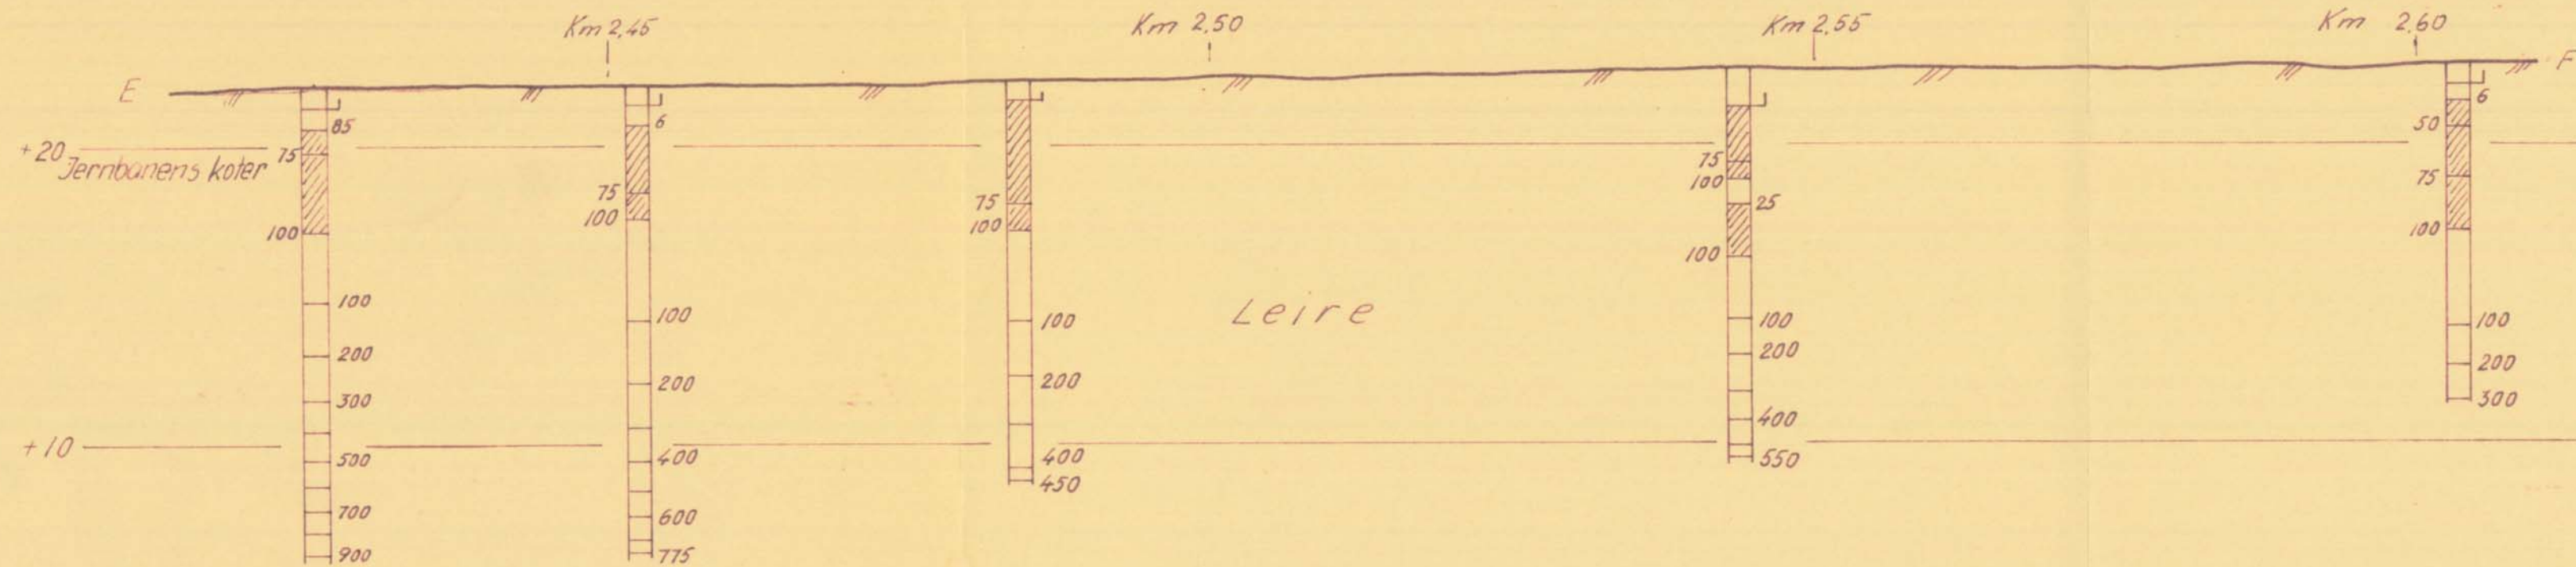
Profil E-F LM=1:500 HM=1:200

Boringene langs linjen i lengdeprofil E - F er utført i den hensikt å påvise hvorvidt kvikkleirepartiet under Stavne-Leangenbanen har et utløp i retning mot skredgropen. Det er bare utført dreiesonderinger i dette profil, men disse tyder på at det ikke finnes kvikkleire.

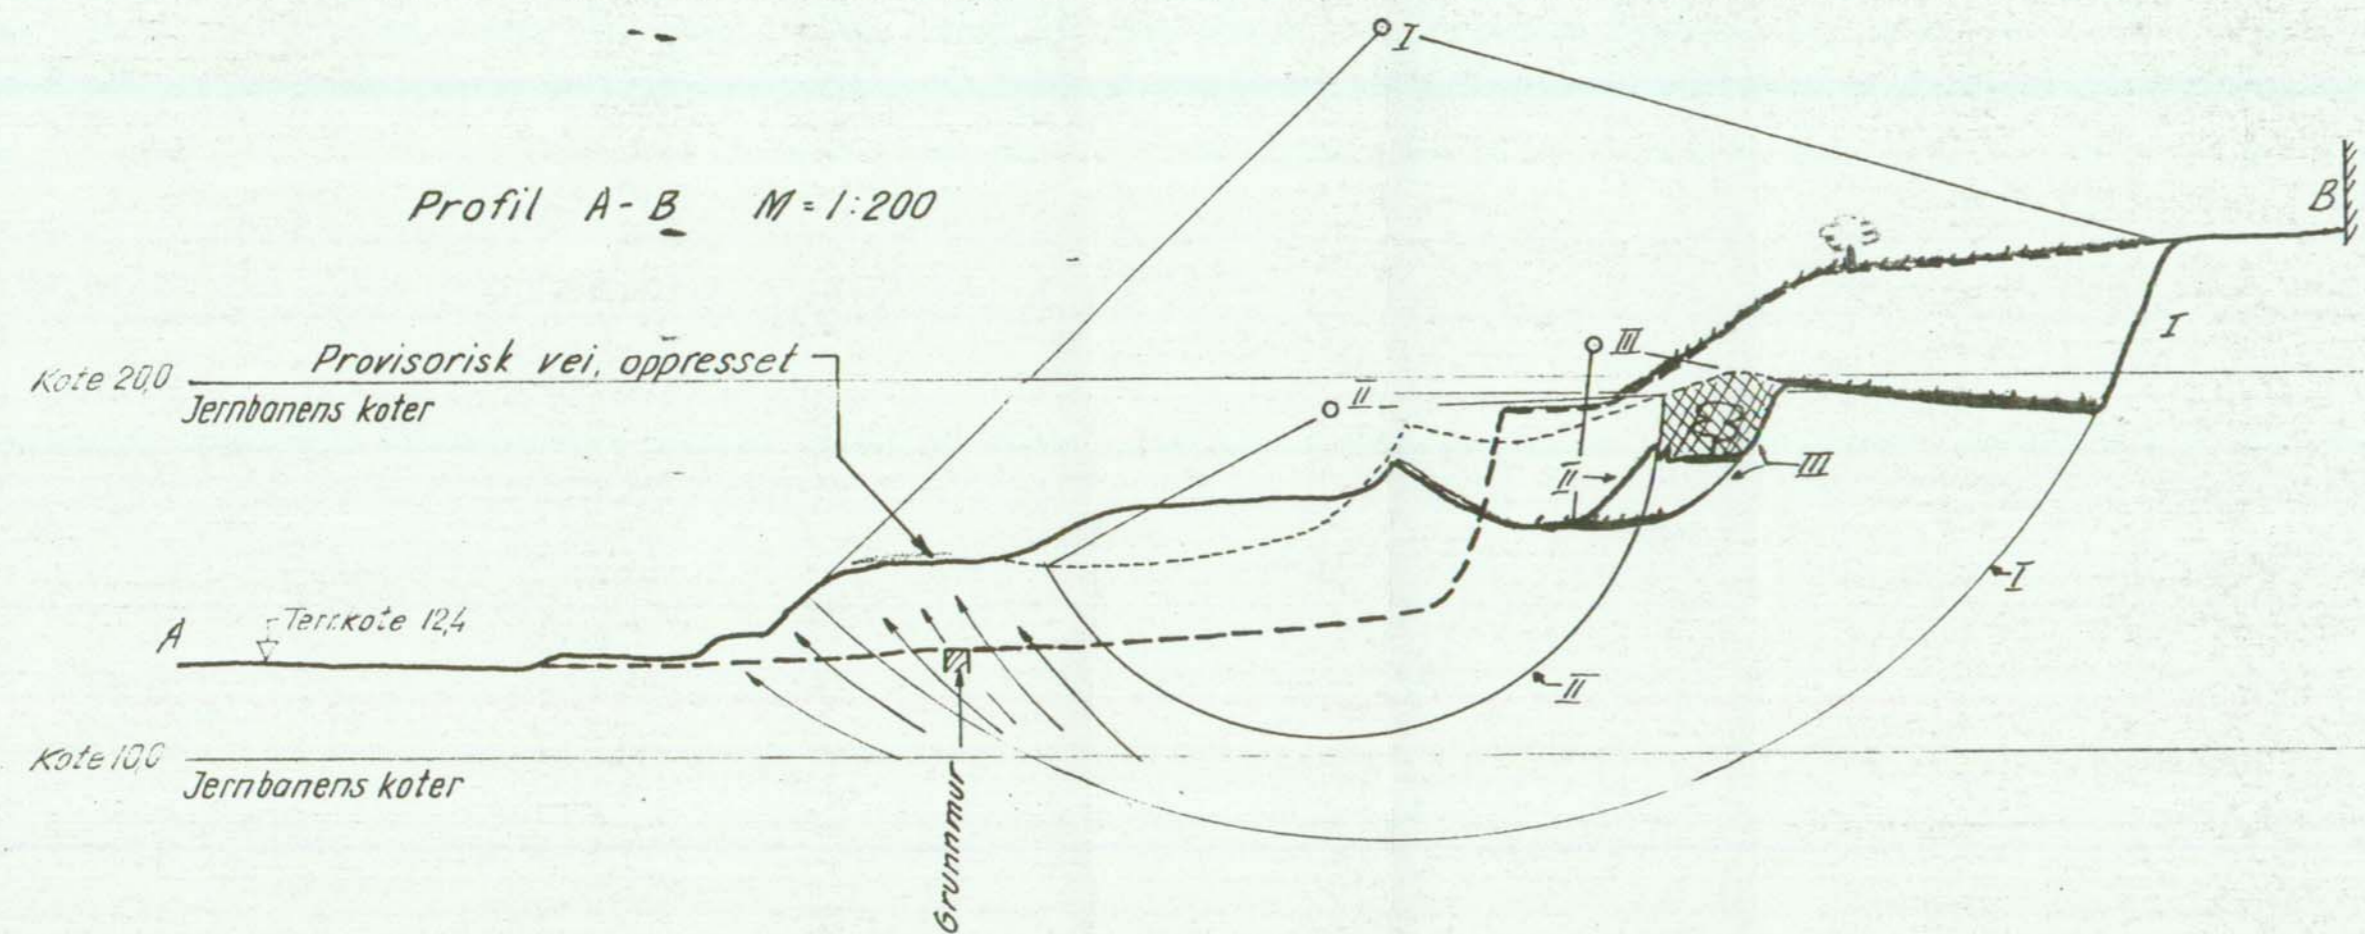
Profilen A - B som er opptatt få dager etter skredet, faller ikke helt sammen med skredretningen, men utvikelsen er ubetydelig. Profilet er gjengitt på tegning Gk. 2637.2.

På tegningen vil man gjenfinne antatt terrenglinje før skredet, antatt terrengformasjon mellom de to første skredstadiene, og profil opptatt 9.7.59 etter at all skredbevegelse var avsluttet.

Etterskredet den 7.7.59 var meget beskjedent, og besto i at den skraverte pallen gled ut etter en liten sirkulær glideflate.

Primærskredet som har størst interesse, er etterberegnet ved hjelp av sirkulærsylindrisk glideflate med korreksjon for endeflatenes skjærkrefter. Den bakre glideflate var skarpt markert men glideflaten er ikke så tydelig i oppstuvingssonen, og det må her ha foregått en plastisk deformasjon over et større område. Glideflaten er imidlertid lett å konstruere på grunnlag av den bakre skredkant, og forskyvningen av salinger, vei-planering og andre gode terrengmerker.

Beregningen gir en sikkerhetskoeffisient på $F_s = 0,88$, idet man har tatt hensyn til skjærkreftene i begge endeflater av skredlegemet.

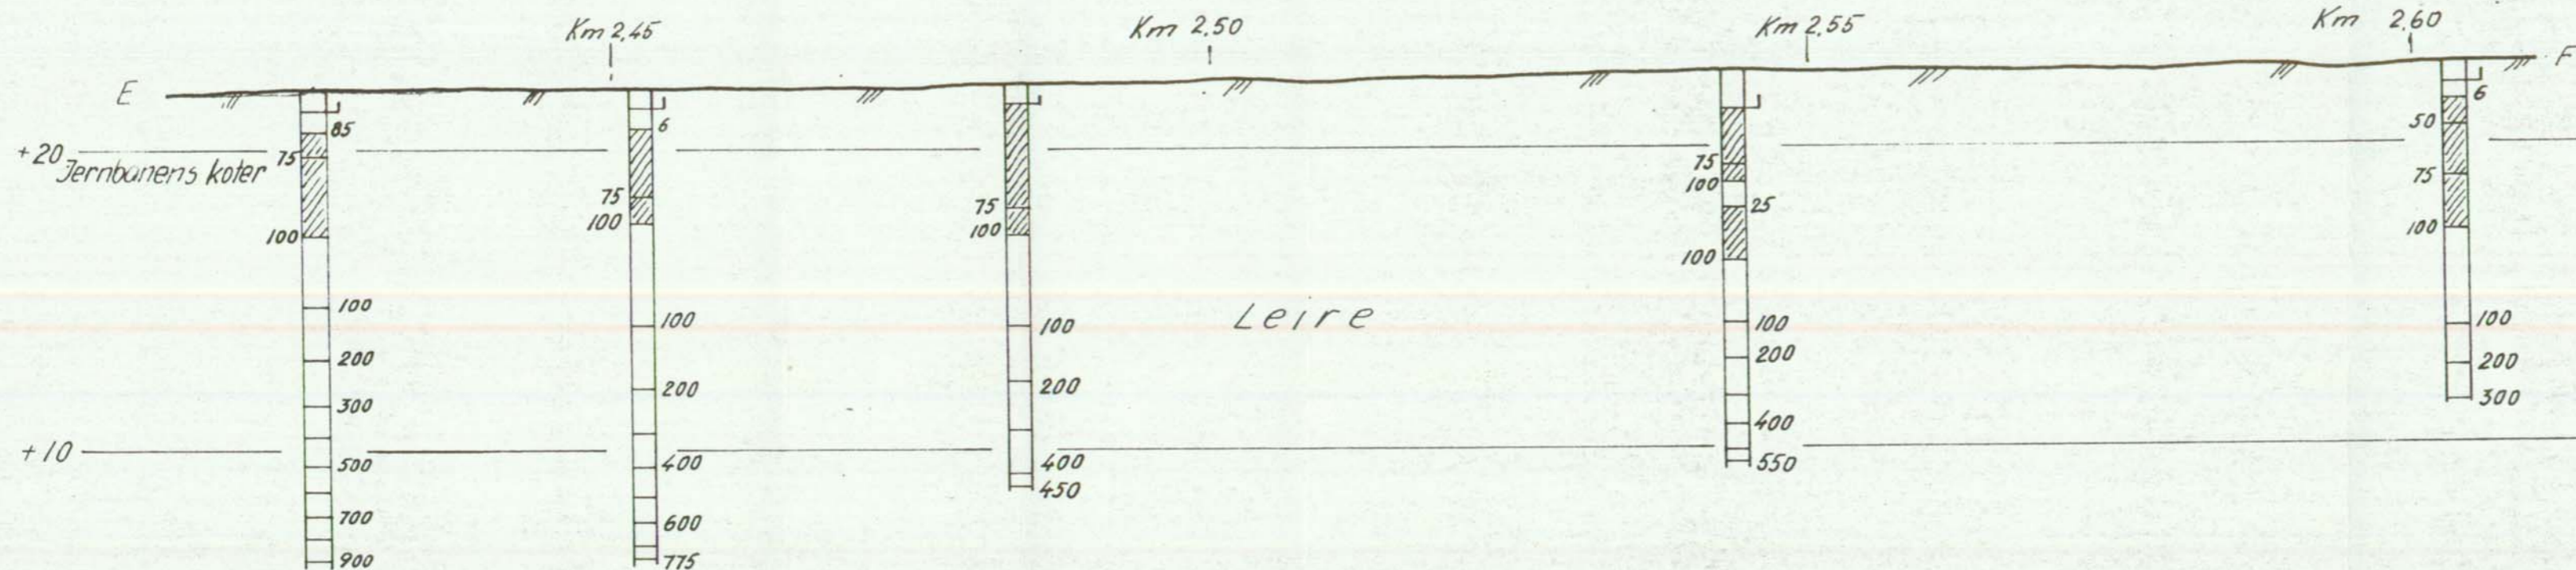
Profil E-F LM=1:500 HM=1:200

Boringene langs linjen i lengdeprofil E - F er utført i den hensikt å påvise hvorvidt kvikklederepartiet under Stavne-Leanger banen har et utløp i retning mot skredgropen. Det er bare utført dreiesonderinger i dette profil, men disse tyder på at det ikke finnes kvikkleire.
