Prosjekt - tittel Statens Bygge- og Eiendomsdirektorat
NTH - ELA

Rapport - tittel Setninger ved EFI
Vurdering.

Oppdrag nr. o.5149 Rapport nr. 2 22.jan. 1987

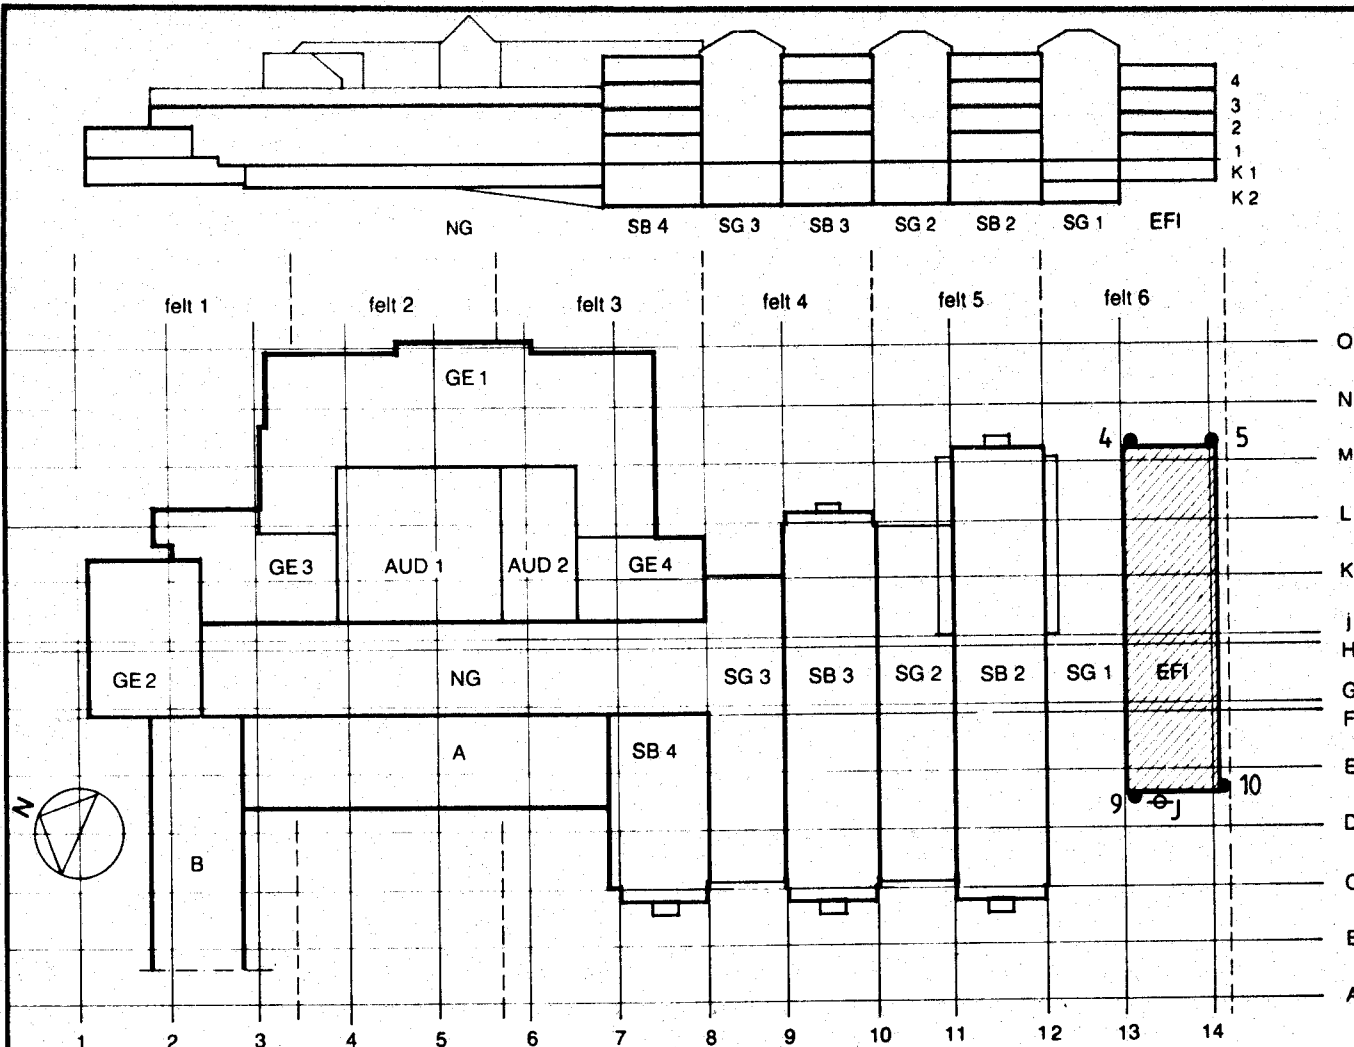
SETNINGS- OG PORETRYKSMÅLINGER

Plassering av målepunkter er vist i bilag 1 og måleresultater er opptegnet i bilag 2.

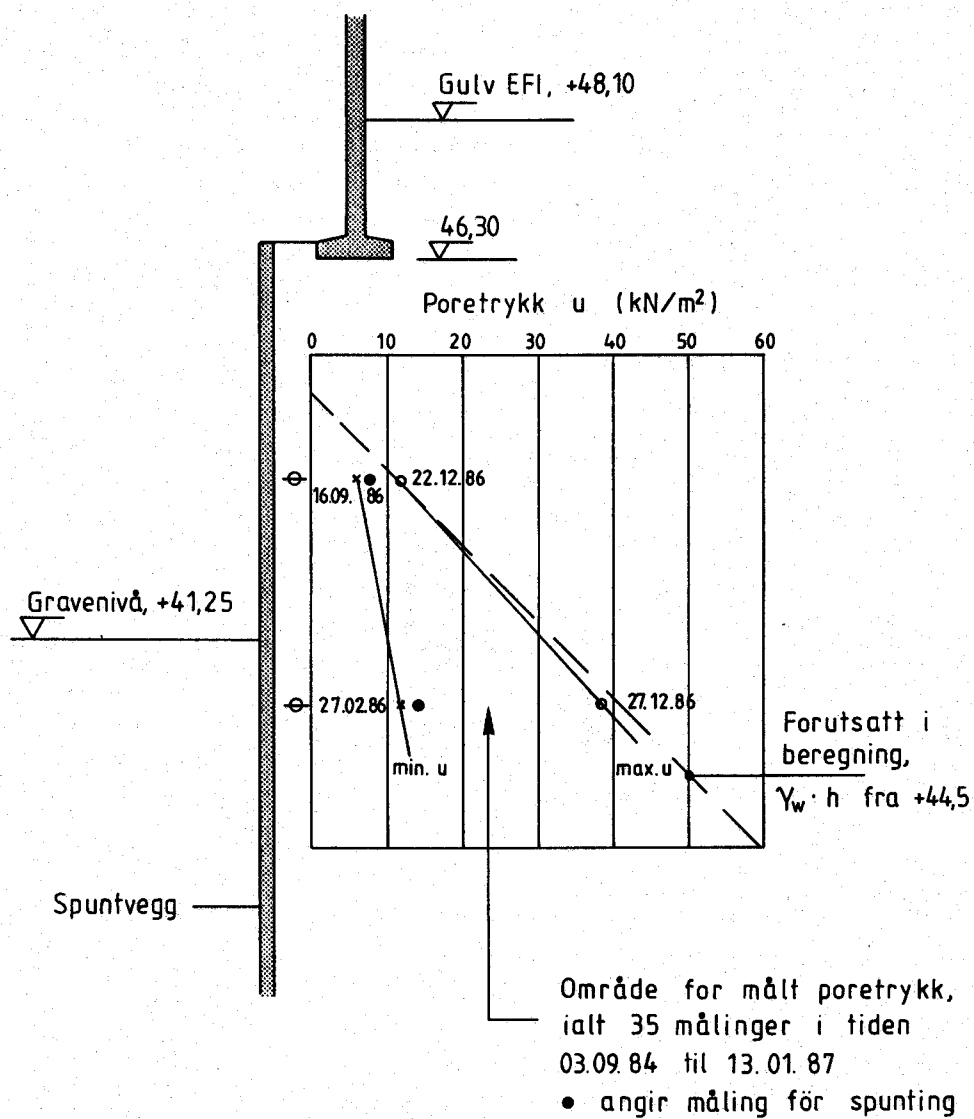
PORETRYKKSMÅLING VED EFI

I bilag 3 er resultater av poretrykksmålinger ved EFI vestgavl sammenstilt.

Målingene viser meget varierende poretrykk og grunnvannstand. Det kan ikke sees tendens til generell grunnvannssenkning. Tvert i mot viser observasjonene før spunting lavere poretrykk enn gjennomsnittet, og maksimalverdiene er observert i jan. -87.

Grunnvannsfluktuasjonene ser ut til å styres av sesongmessige variasjoner og ikke av den foretatte utgravning. Grunnvannssenkning menes derfor ikke å være årsak til setningene.
