**NTH - ELA**

**Setninger ved EFI**

**Vurdering.**

**o.5149 Rapport nr. 3**

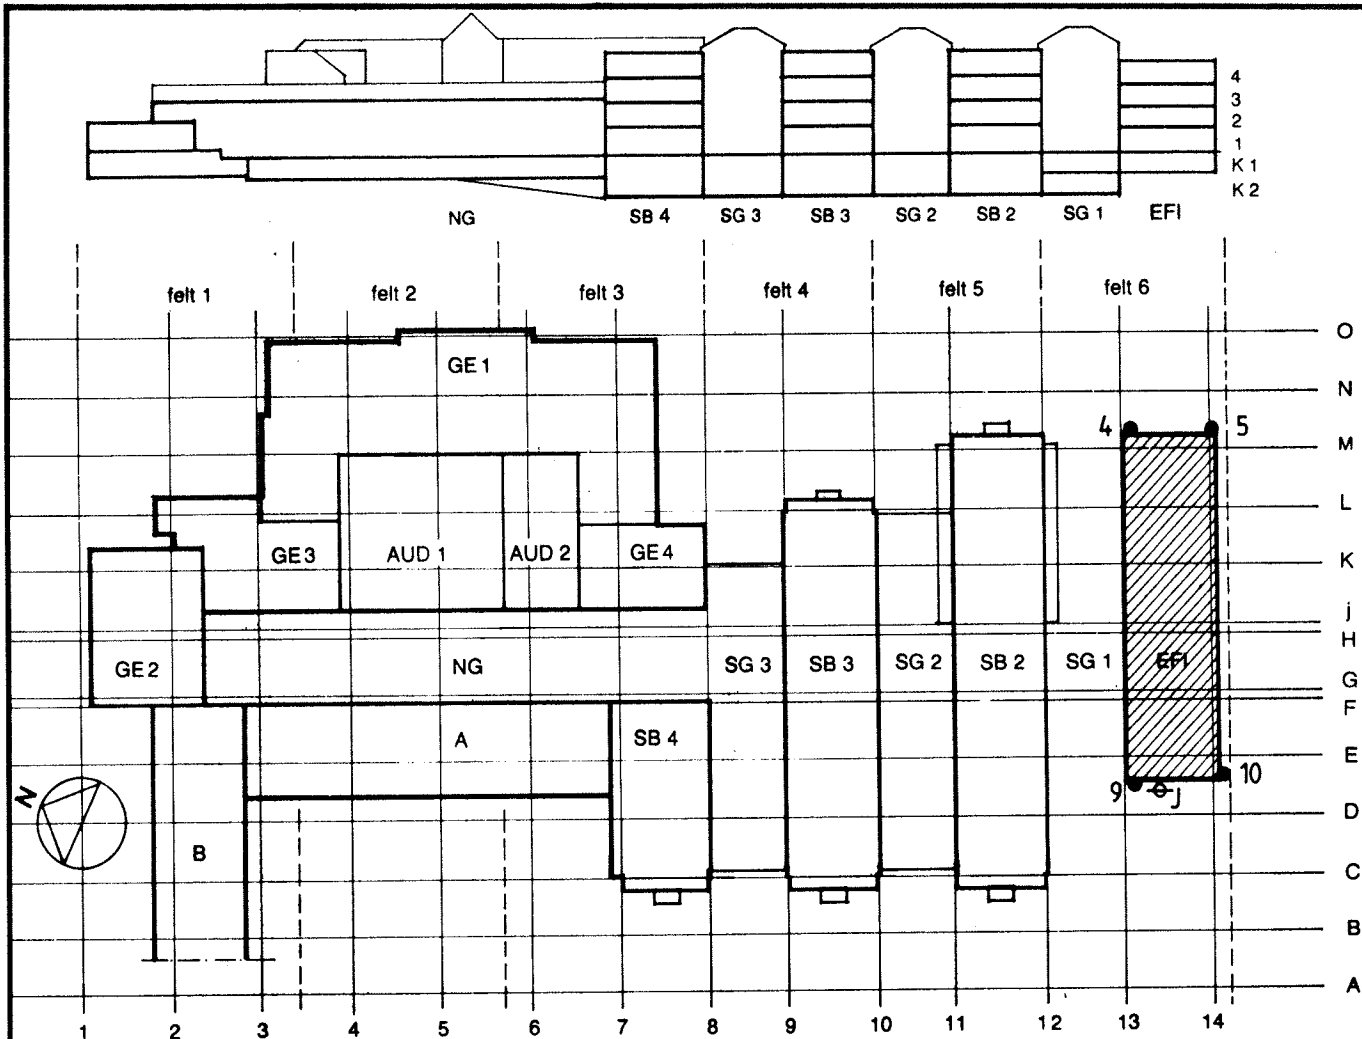
SETNINGS- OG PORETRYKKSMÅLINGER

Det er foretatt setningsmålinger på 4 bolter på EFI i tiden 10.01.85 til 16.12.86. Målingene er utført ved siviling. A. R. Reinertsen og siviling. J. Aarnseth.

Plassering av målepunkter er vist i bilag 1 og måleresultater er opptegnet i bilag 2.

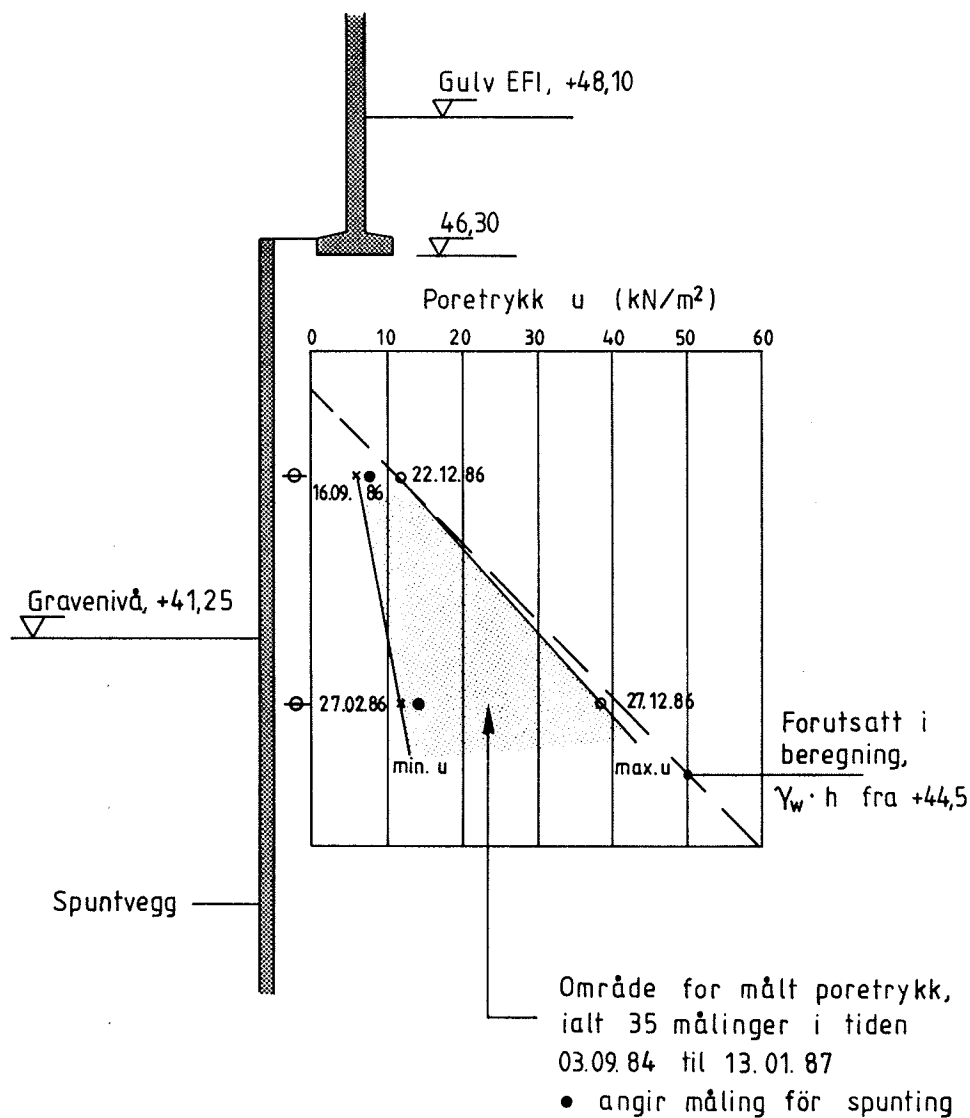
PORETRYKKSMÅLING VED EFI

I bilag 3 er resultater av poretryksmålinger ved EFI vestgavl sammenstilt.

Målingene viser meget varierende poretrykk og grunnvannstand. Det kan ikke sees tendens til generell grunnvannssenkning. Tvert i mot viser observasjonene før spunting lavere poretrykk enn gjennomsnittet, og maksimalverdiene er observert i des. -86.

Grunnvannsfluktuasjonene ser ut til å styres av sesongmessige variasjoner og ikke av den foretatte utgravning. Grunnvannssenkning menes derfor ikke å være årsak til setningene.
