BEBYGGELSE AV NABOTOMT LANGGATEN 24 OG 26 I HOLMESTRAND

A/S NORSKE ESSO - SERVICESTASJON HOLMESTRAND

A/S Norske Esso - Servicestasjon, Holmestrand

REDEGJØRELSE FOR GEOTEKNISKE FORHOLD

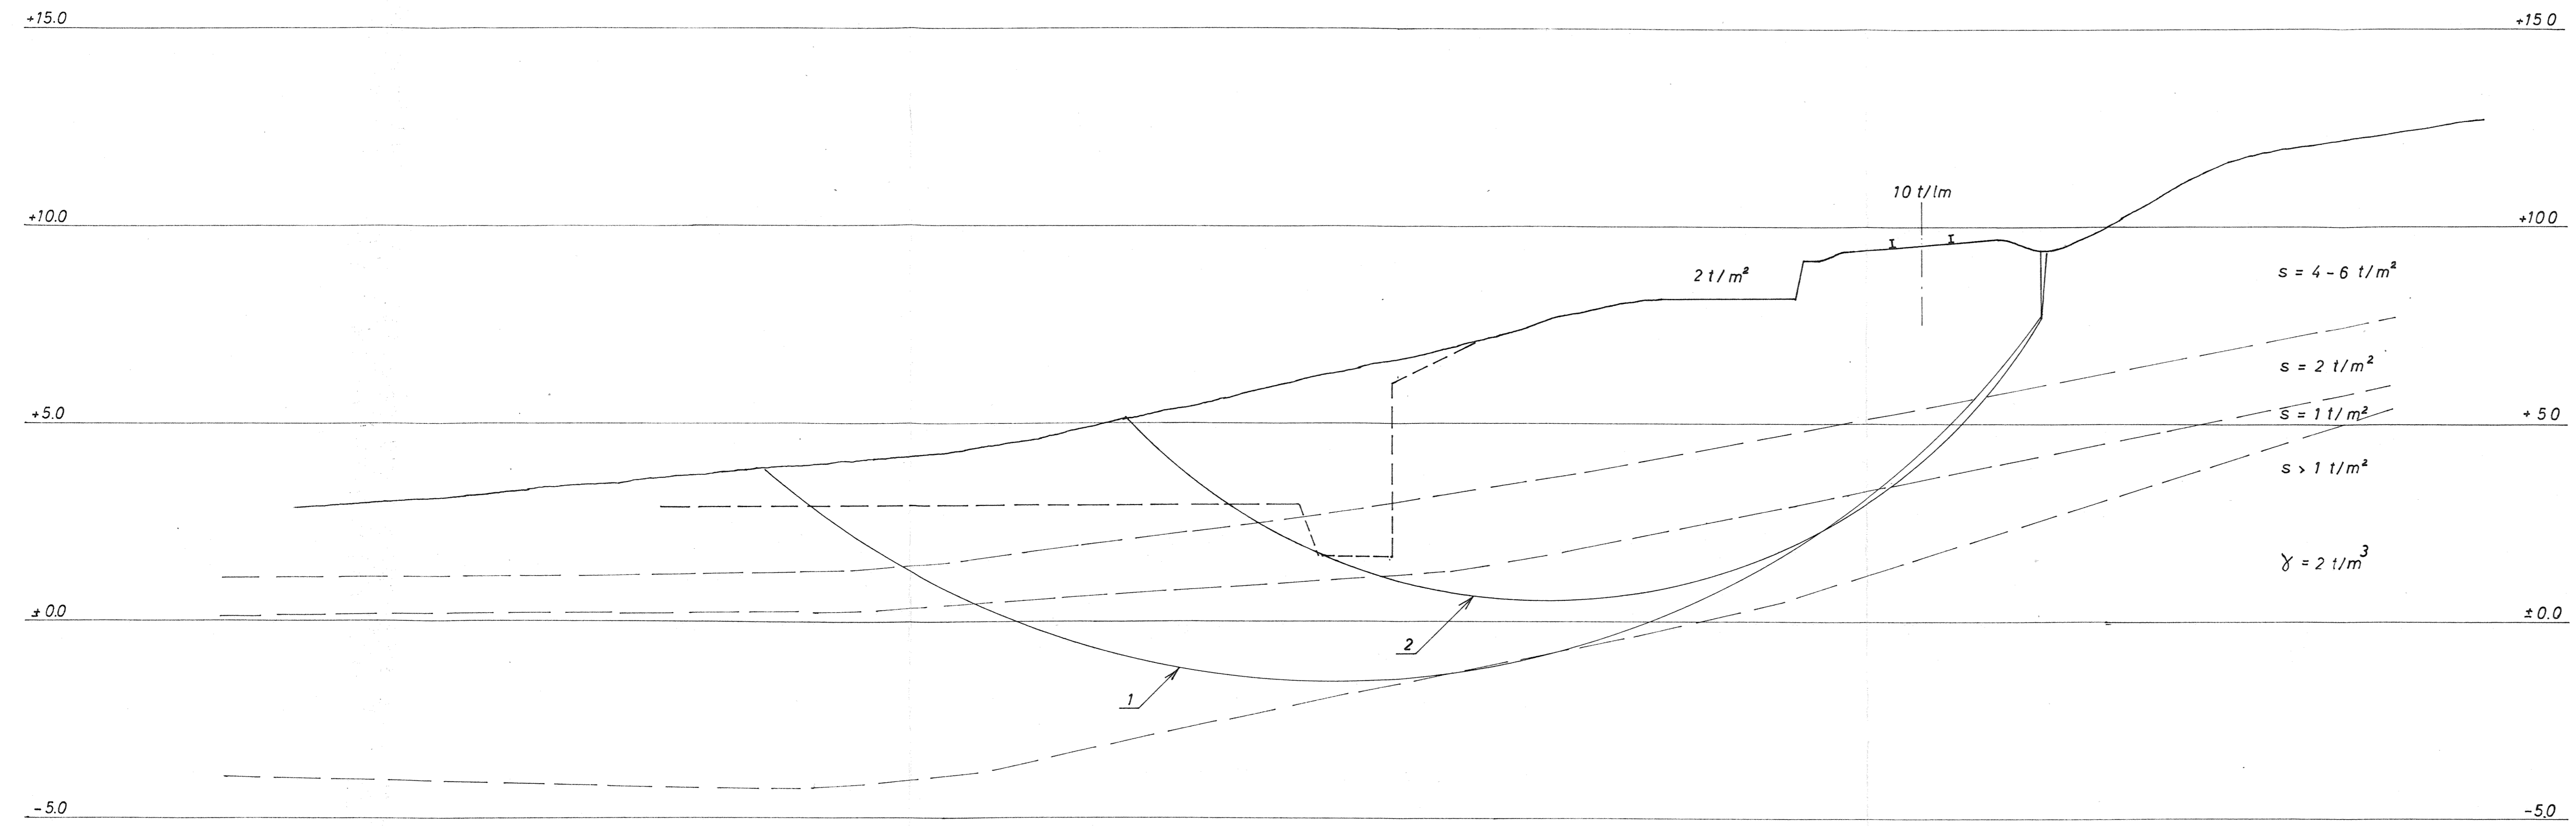
Glidesnitt nr.	Sikkerhet i dag	Sikkerhet etter utgravning
1	0.90	0.77
2	1.22	0.63

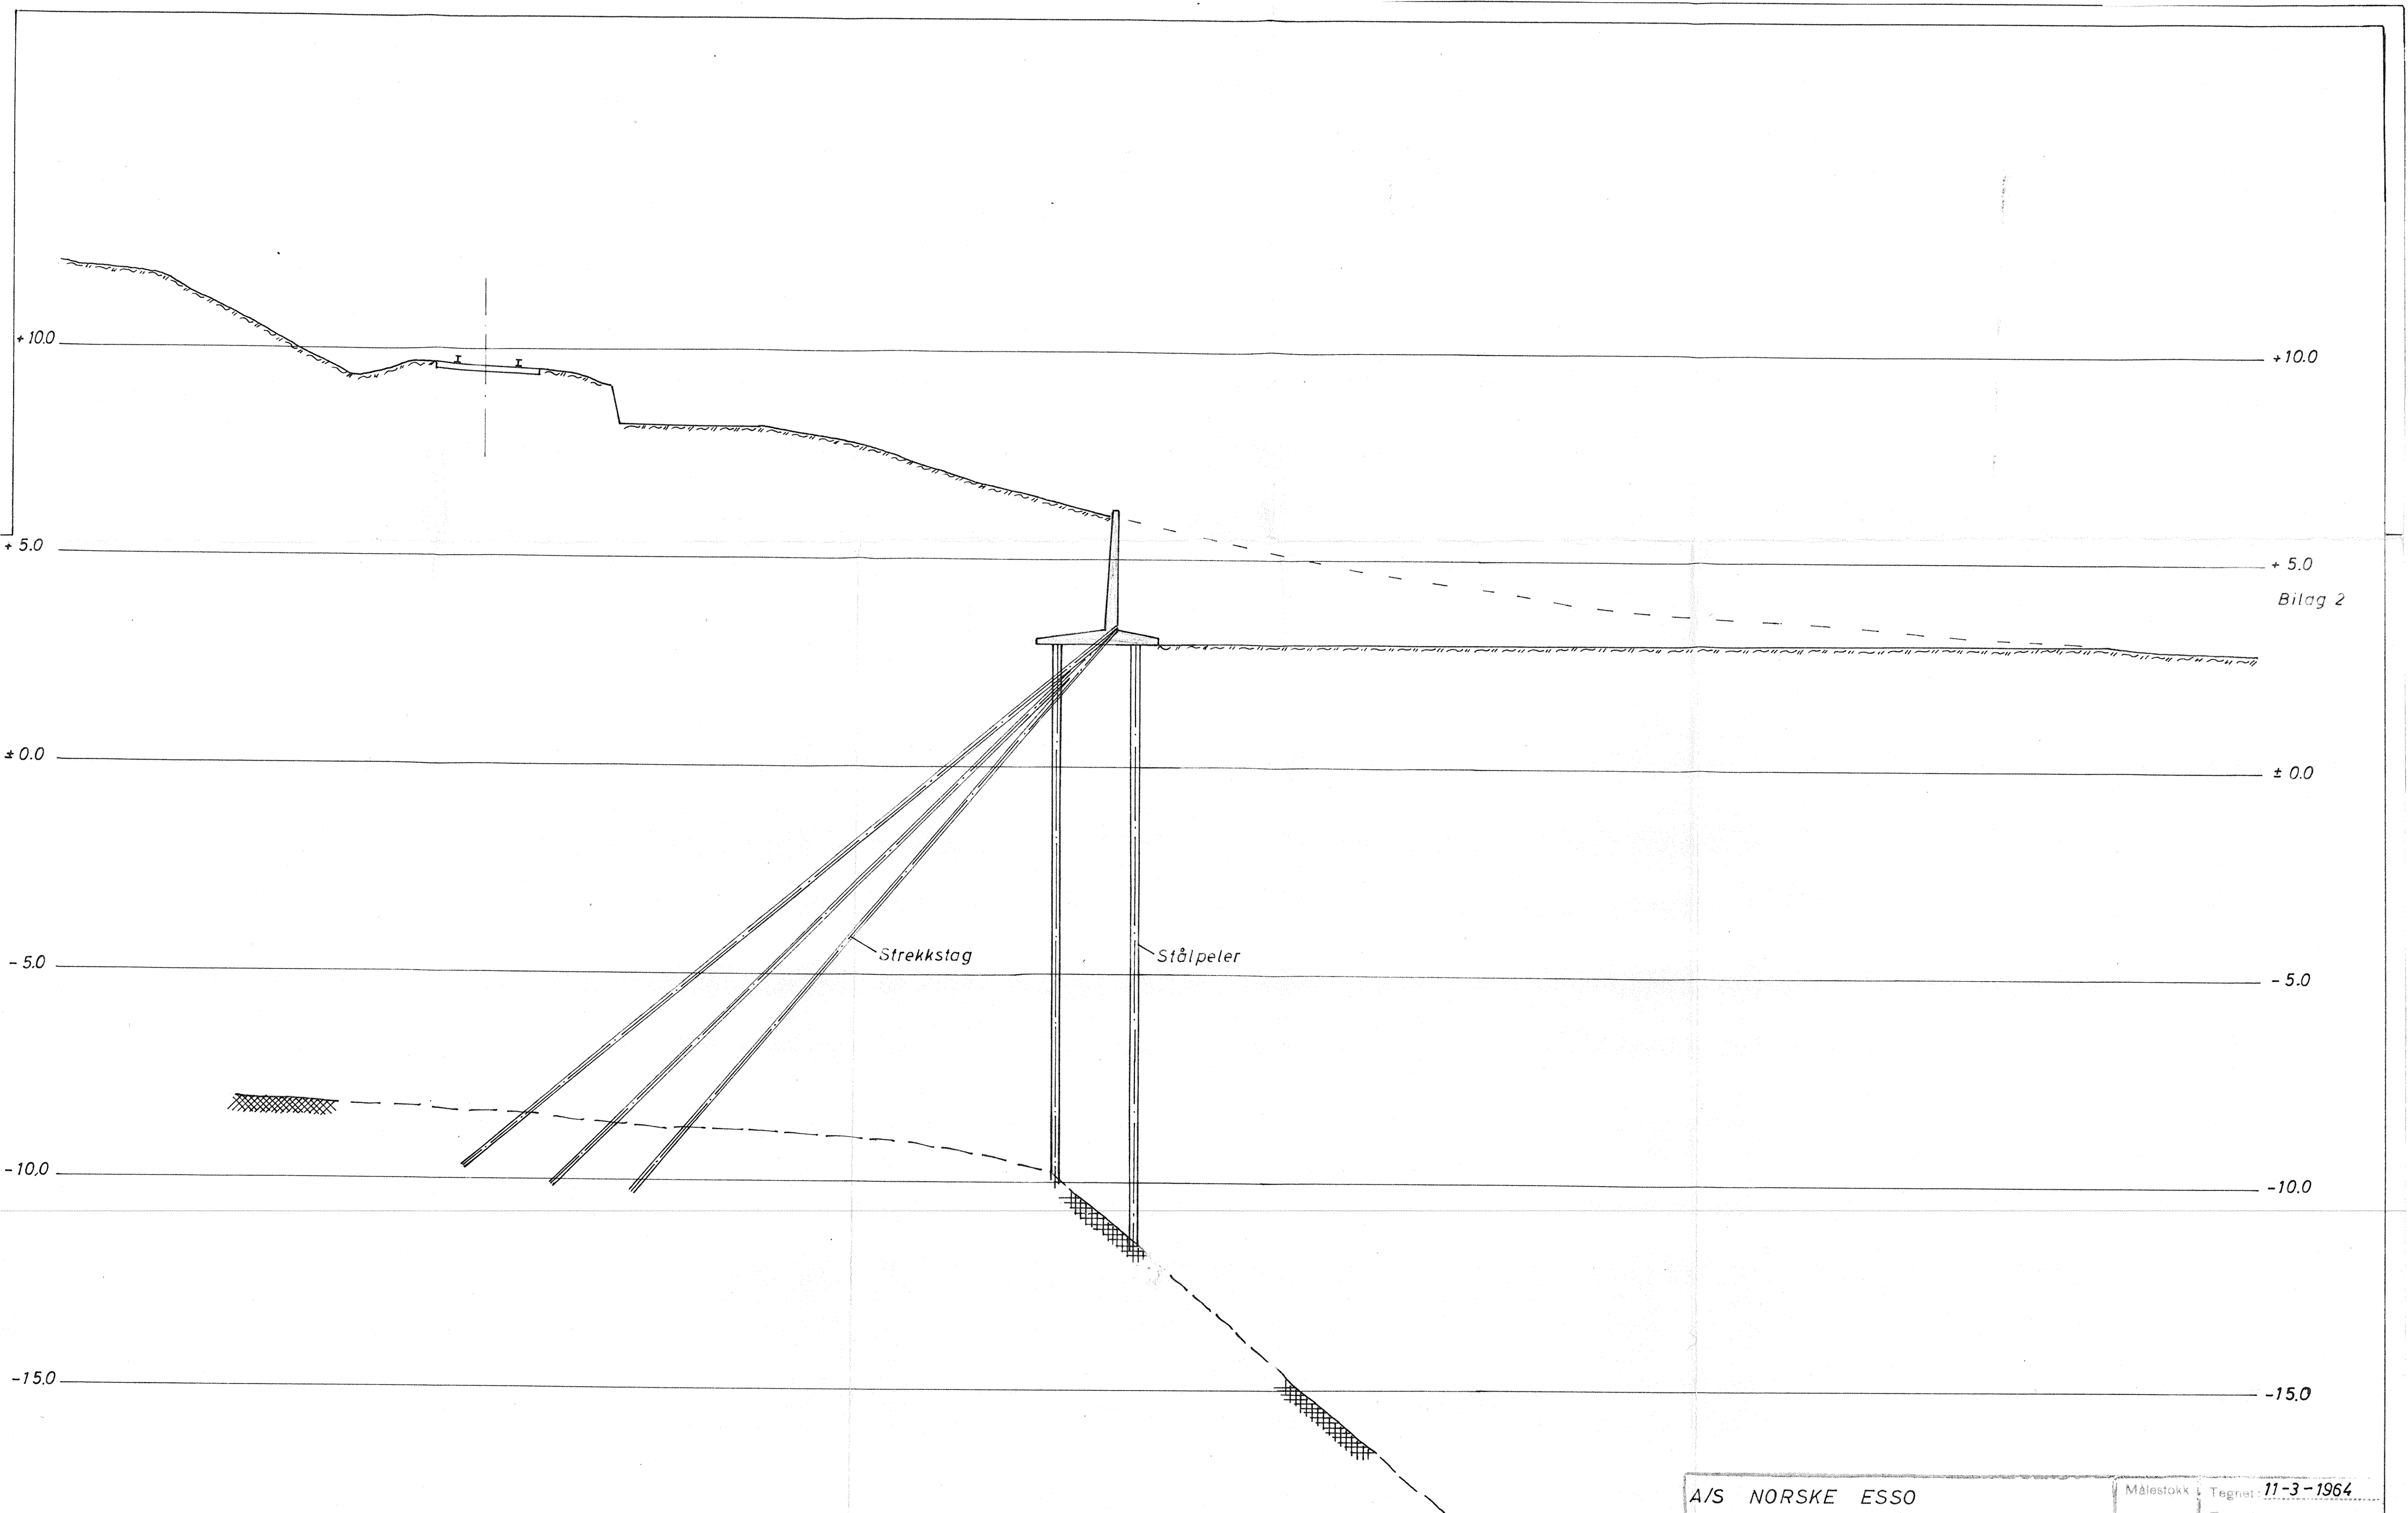
ren i frostfri dybde under det planlagte nivå for stasjonen. Den gravedybde man da får, og det forhold at man kommer helt ned i bløt leire, gjør en slik løsning umulig uten eksepsjonelle foranstaltninger. Hvis muren imidlertid løftes, slik som vist, vil dette alternativet kunne gjennomføres, idet man da holder seg i en noe fastere leire, samtidig som gravedybden blir mindre. Nevneverdige endringer i planene for stasjonen skulle dette neppe medføre, idet sålen kan isoleres mot kulde, slik at stasjonsnivået stort sett kan beholdes uforandret. Det vil under alle omstendigheter være nødvendig at muren støpes i korte seksjoner, 2-3 m, idet det graves avstivede sjakter for arbeidet. Som peler må benyttes stålpeler, slik at fortrenkning og omrøring av massene blir minst mulig. Fjelllets form på det parti hvor pelene skal meisles fast, må undersøkes i detalj; hvis den er for steil, må det anvendes hule stålpeler uten spiss og fjellfestet sikres med løs spiss som bores inn. Strekkforankringen skjer ved stålstag som støpes inn i fjellet. Peler og stag bør eventuelt beskyttes katodisk mot korrosjon.

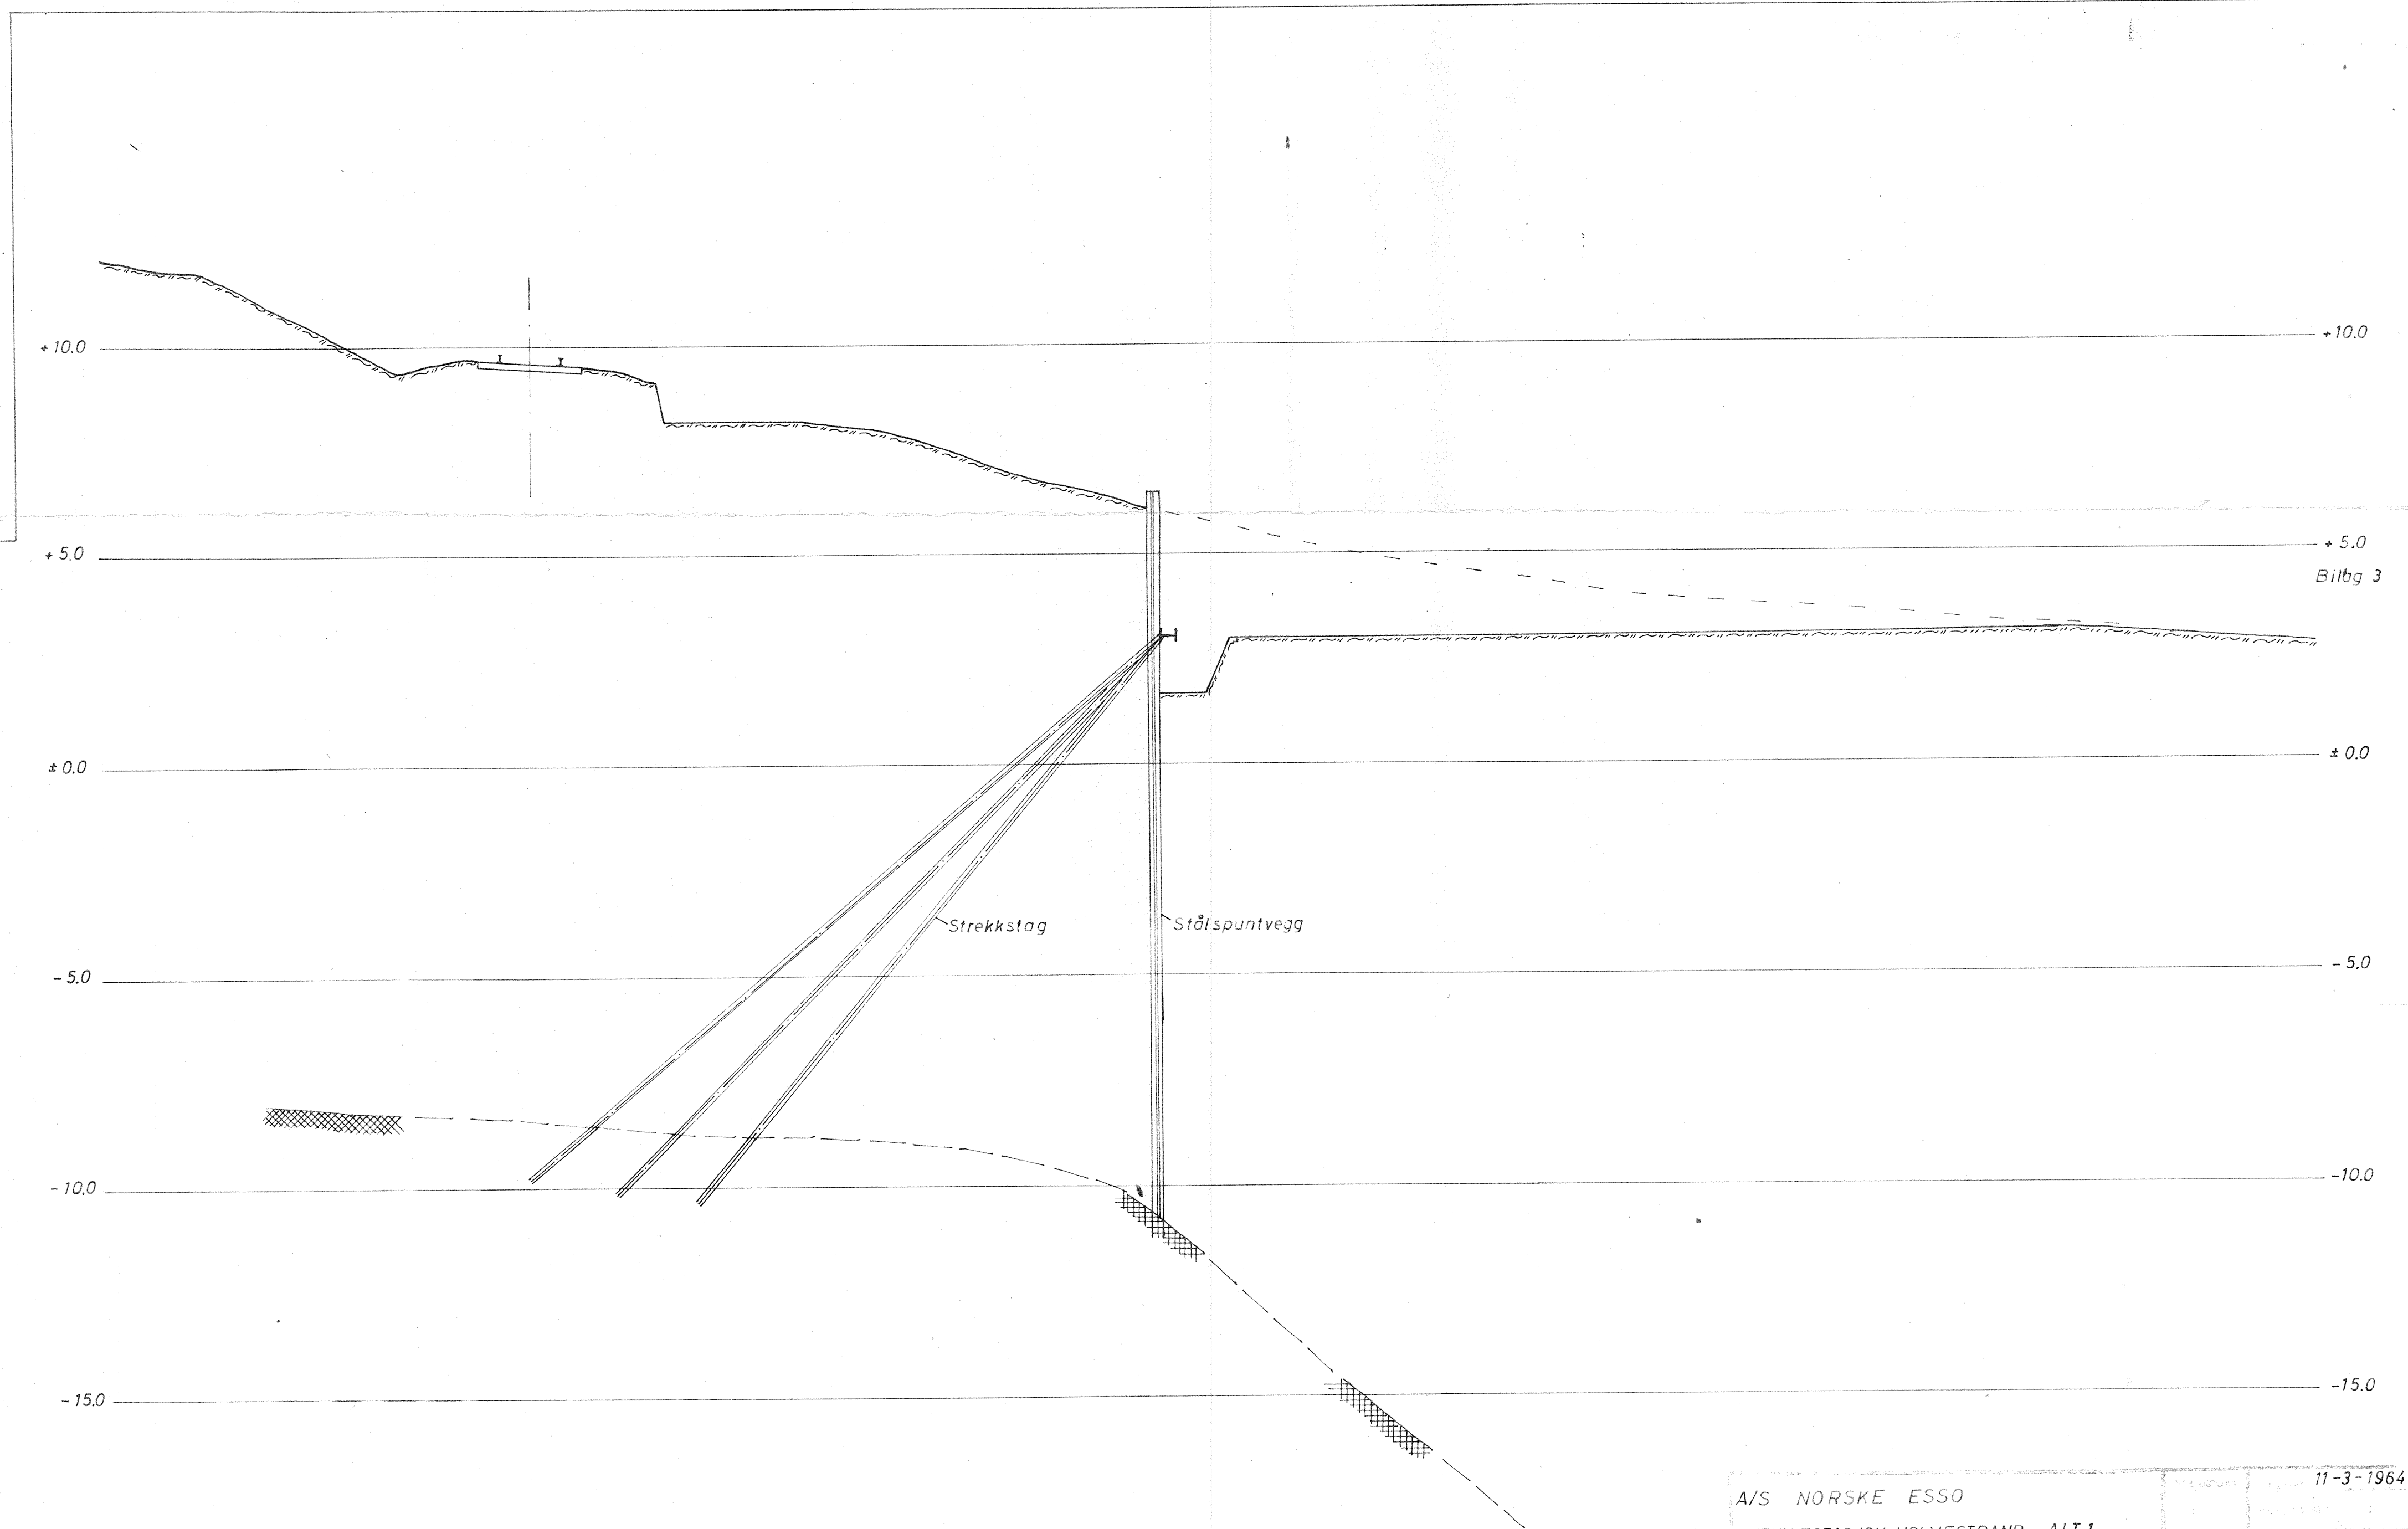
A/S NORSKE ESSO	11-3-1964
SERVICESTASJON, HOLMESTRAND - ALT. 1	1/100
Alt. 2 - Spuntvegg - Prinsipp	
340.02

Stålpunt forutsettes ført til fjell og meislet fast, eventuelt sikret med bolter. Strekkforankringen skjer ved stålstag i fjell som for alternativ 1. Spunt og stag bør eventuelt beskyttes katodisk mot korrosjon. Det vil antakelig være nødvendig å anordne spesiell isolasjon av spuntveggen på de partiene hvor den blir liggende fritt for å hindre teletrykk bak veggen.

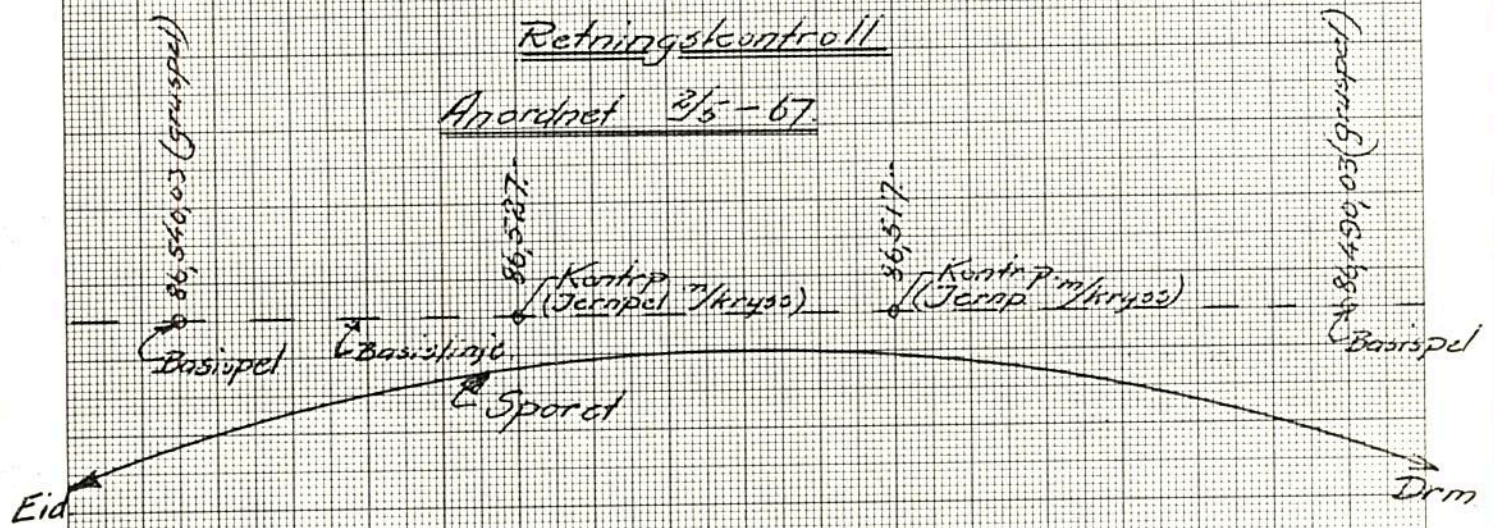
Niv. km	Cotehøyde 25/11-66	Cotehøyde 2/5-67	Cotehøyde 9/8-67	Anm.
86,517.-	9,337	9,332	9,333	Indre streng (v)
86,522.-	9,381	9,377	9,377	- " - " -
86,527.-	9,429	9,421	9,421	- " - " -

Kontroll 9/8-67: Ingen forskyvning siderevs av de to kontrollpeler
