Teknisk notat

Til: Bø kommune
v/: Kristin Karlbom Dahle
Kopi:
Fra: NGI
Dato: 25. mai 2010
Dokumentnr.: 20100439-00-3-TN
Prosjekt: Vurdering av kvikkleiresone, Bø sentrum, Bø i Telemark
Utarbeidet av: Håkon Heyerdahl
Prosjektleder: Håkon Heyerdahl
Kontrollert av: Trond Vernang

Revurdering av kvikkleiresonen

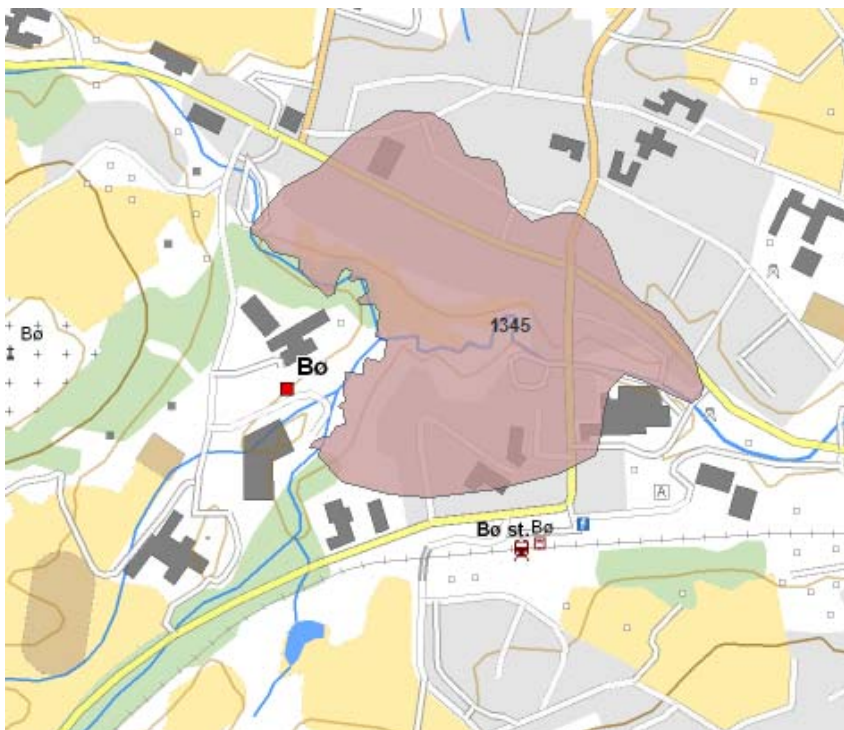
Figur 1 Kvikkleiresonen i Bø sentrum

Sonen er vist på Figur 1. Egentlig kan sonen underdeles, da den er gjennomskåret av Evjudalen. Mulig kvikkleire er påvist både nord og sør for Evjudalen.

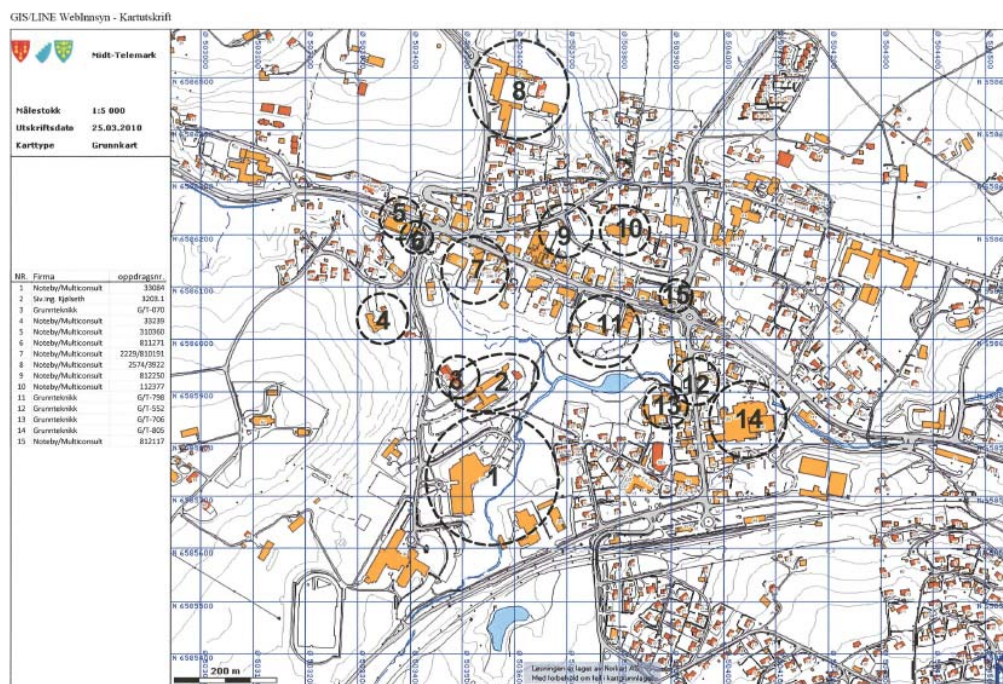
Figur 2 Kart over data oversendt fra Multiconsult (fra ref. /4/)

I de oversendte grunnundersøkelsesdataene er det påvist, eller indikasjoner på, kvikkleire flere steder. En kort gjennomgang av materialet gis i det følgende (numrene viser til nummer på Figur 2):

1. Sambruksanlegget og TEPRO. En prøve nede i Borjaevja er kvikk fra 4-11 m (største prøvedybde). Sondert til 20 m (antatt leire, etter hvert sand). Vingebooring i skråningsfoten indikerer også sensitive/kvikke

masser til 15 m. Mulig kvikkleire er også indikert i flere dreiesonderinger i dette området (fri synk uten rotasjon).

2. og
3. Bø studentheim. Utenfor sonen. Sikker påvisning av kvikkleire, stor mektighet (>20 m), hovedsakelig under kote 60.
4. Hellandtunet. Utenfor sonen mot vest. Skal være grunt til fjell, data ikke vedlagt.

5. Menybutikken, og
6. Bøgata 15. Utenfor sonen i nordvest. Ikke indikasjon på kvikkleire til borede dybder. Totalsonderinger i sand, grus, silt og leire, avsluttet ved antatt fjell (ikke utført fjellkontroll).

7. Bø Meieri og Bøgata 31. Generelt fast, prøver av leire, silt, finsand, og dreiesonderinger med god motstand til nivå 5-10 m under bunn av ravinen.
8. Bø realskole og gymnas. Multiconsult angir fast silt/leire, data ikke oversendt.

9. Sønstebøtunet. Indikasjon på kvikkleire i sonderinger fra dybde 8-15 m (dvs kote 58-59) og ned til faste masser 21-26 m under terreng (kote 41-45). Prøver er ikke tatt i lag som indikerer mulig kvikkleire.

10. Helsebygget. Sonderinger til faste masser på 18-22 m dybde indikerer mulig kvikkleire fra dybder på 6-8 m. Eneste prøveserie er avsluttet på 5 m dybde.

11. Kjøpesenter i Evjudalen. Data ikke oversendt.
12. Forlengelse av kulvert (Evjudalen). Varierende forhold, sand i øvre lag, dreiesonderinger med fri synk indikerer mulig sensitive masser under bunn av ravinen, men betydelig motstand i mange av sonderingene.

13. Posthus i Bø (sør for Evjudalen). Terreng på kote ca. 62, prøver kun til maksimal dybde 4 m, fra naturlig grunn kun fått opp prøver av sand, steinig, grusig, leirig materiale osv., enkelte steder silt.

14. Forretning, I. Almankås AS. Utenfor sonen. Dreiesonderinger til dybder 4-7 m (laveste nivå for avsluttet boring ca. kote 51), stedvis med stopp på antatt fjell. Indikerer ikke sensitive masser i borede dybder, bare silt og finsand.
