12.8 - 12.9  
DRAMMENBANEN KM 11.85 - 11.94  
FYLLING BLOMMENHOLM  
GRUNNUNDERSÖKELSER GK 2367.1-3

BEFARINGSRAPPORT  
OSLO - DRAMMEN KM 11,85 - 11,94  
FYLLING BLOMMENHOLM  
Ad Gk 2367,1-3

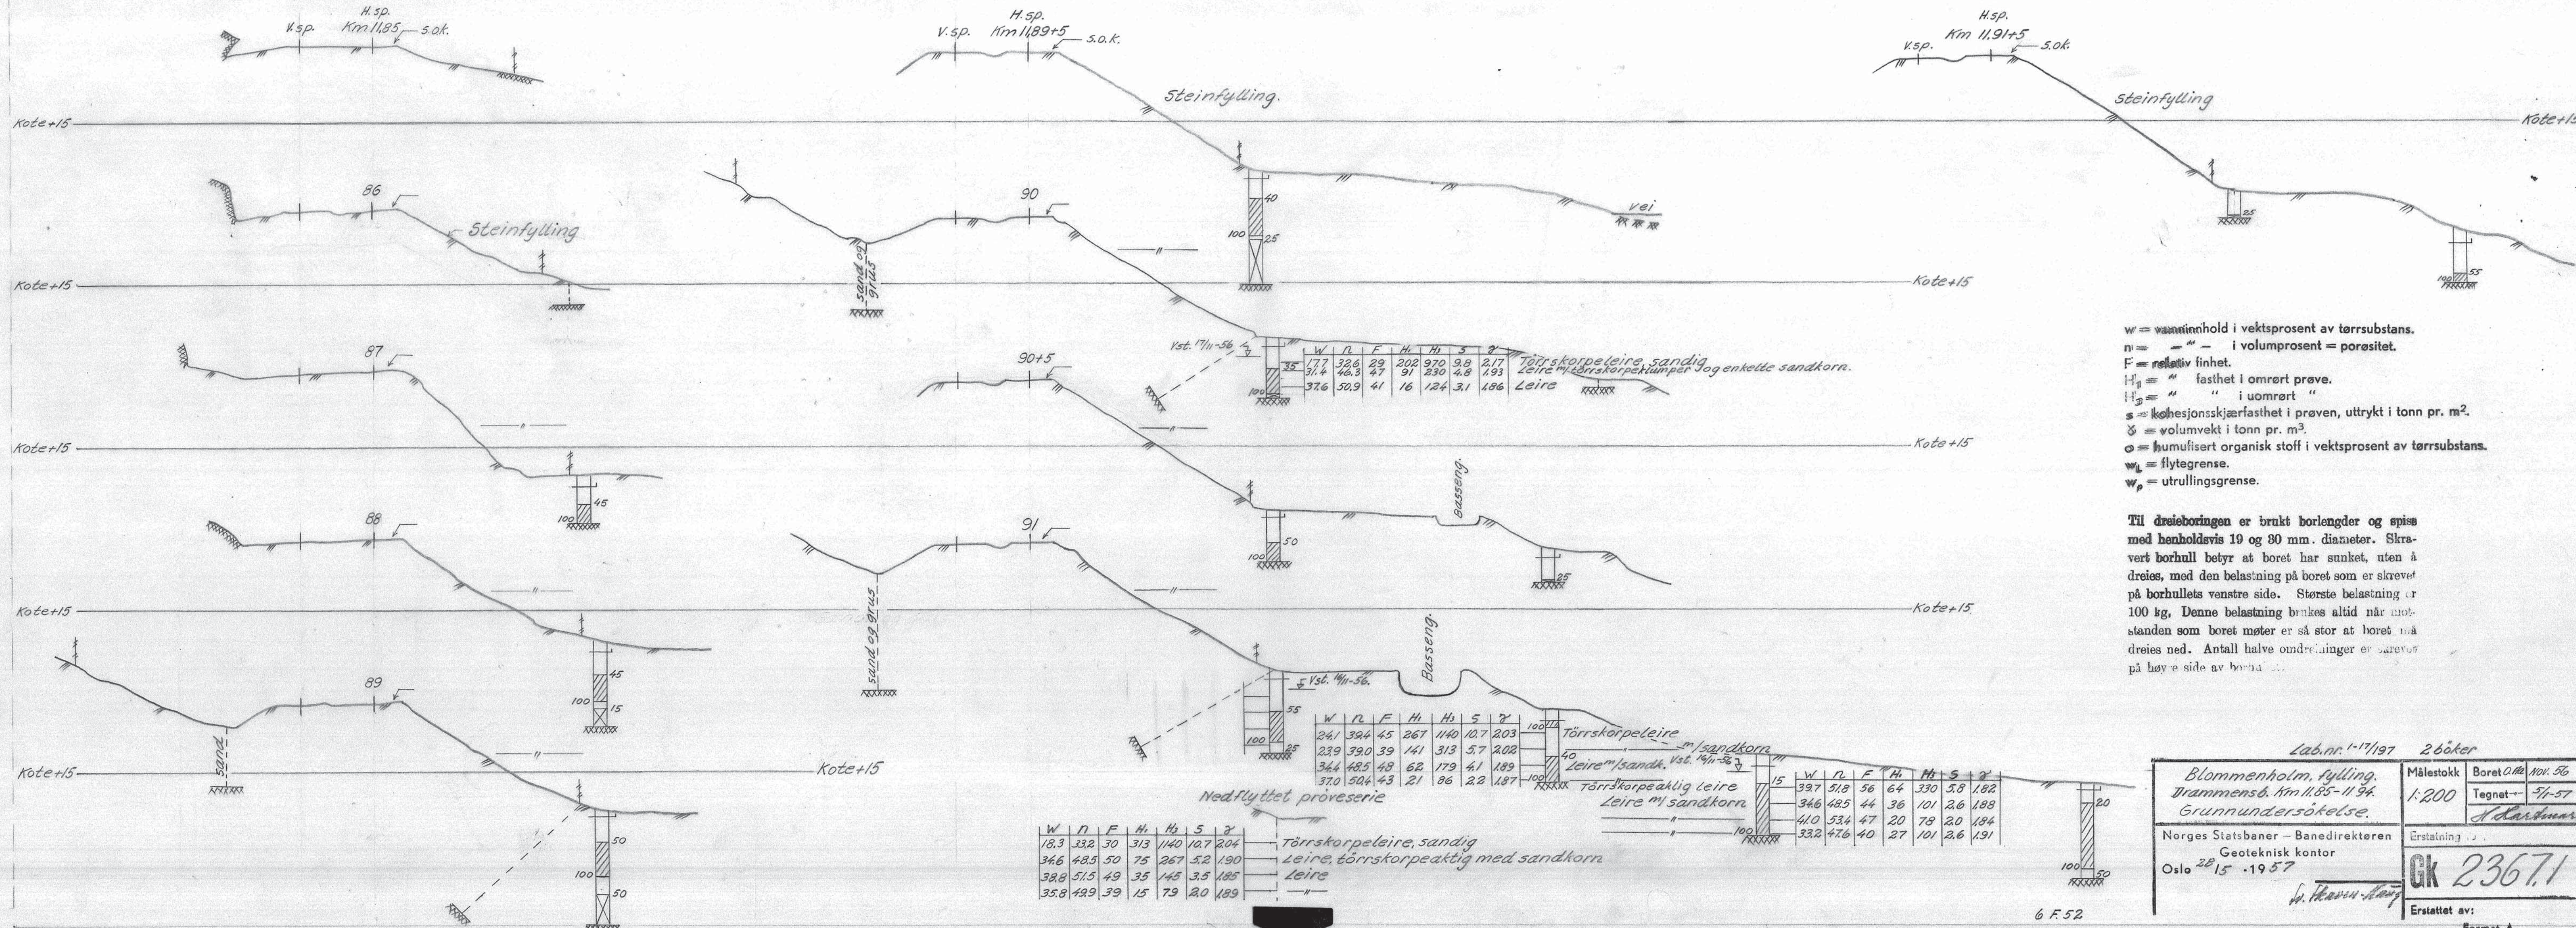
| Norges Statsbaner - Banedirektøren<br>Geoteknisk kontor<br>Oslo 28.15.1957 | Erstatning | GK 23671 |

På tegning Gk. 2367.1, 2367.2 og 2367.3 er vist resultatene av boringen til fjell i en rekke profiler og det er tatt prøver av løsavleiringen over fjellet. Dessuten har man i mars, april og mai 1957 observert porevannstrykket i dybden 3,5 m og 4,7 m under terreng i foten av fyllingen i profil km 11.91.

Boringer langs foten av fyllingen viser at grunnen består av middels fast til fast leire med noe innhold av sand. Like over fjellet er leiren løsere. Dybden til fjell eller fast grunn er 3 - 5 m med fjell i dagen ved km 11.85 og km 11.925.

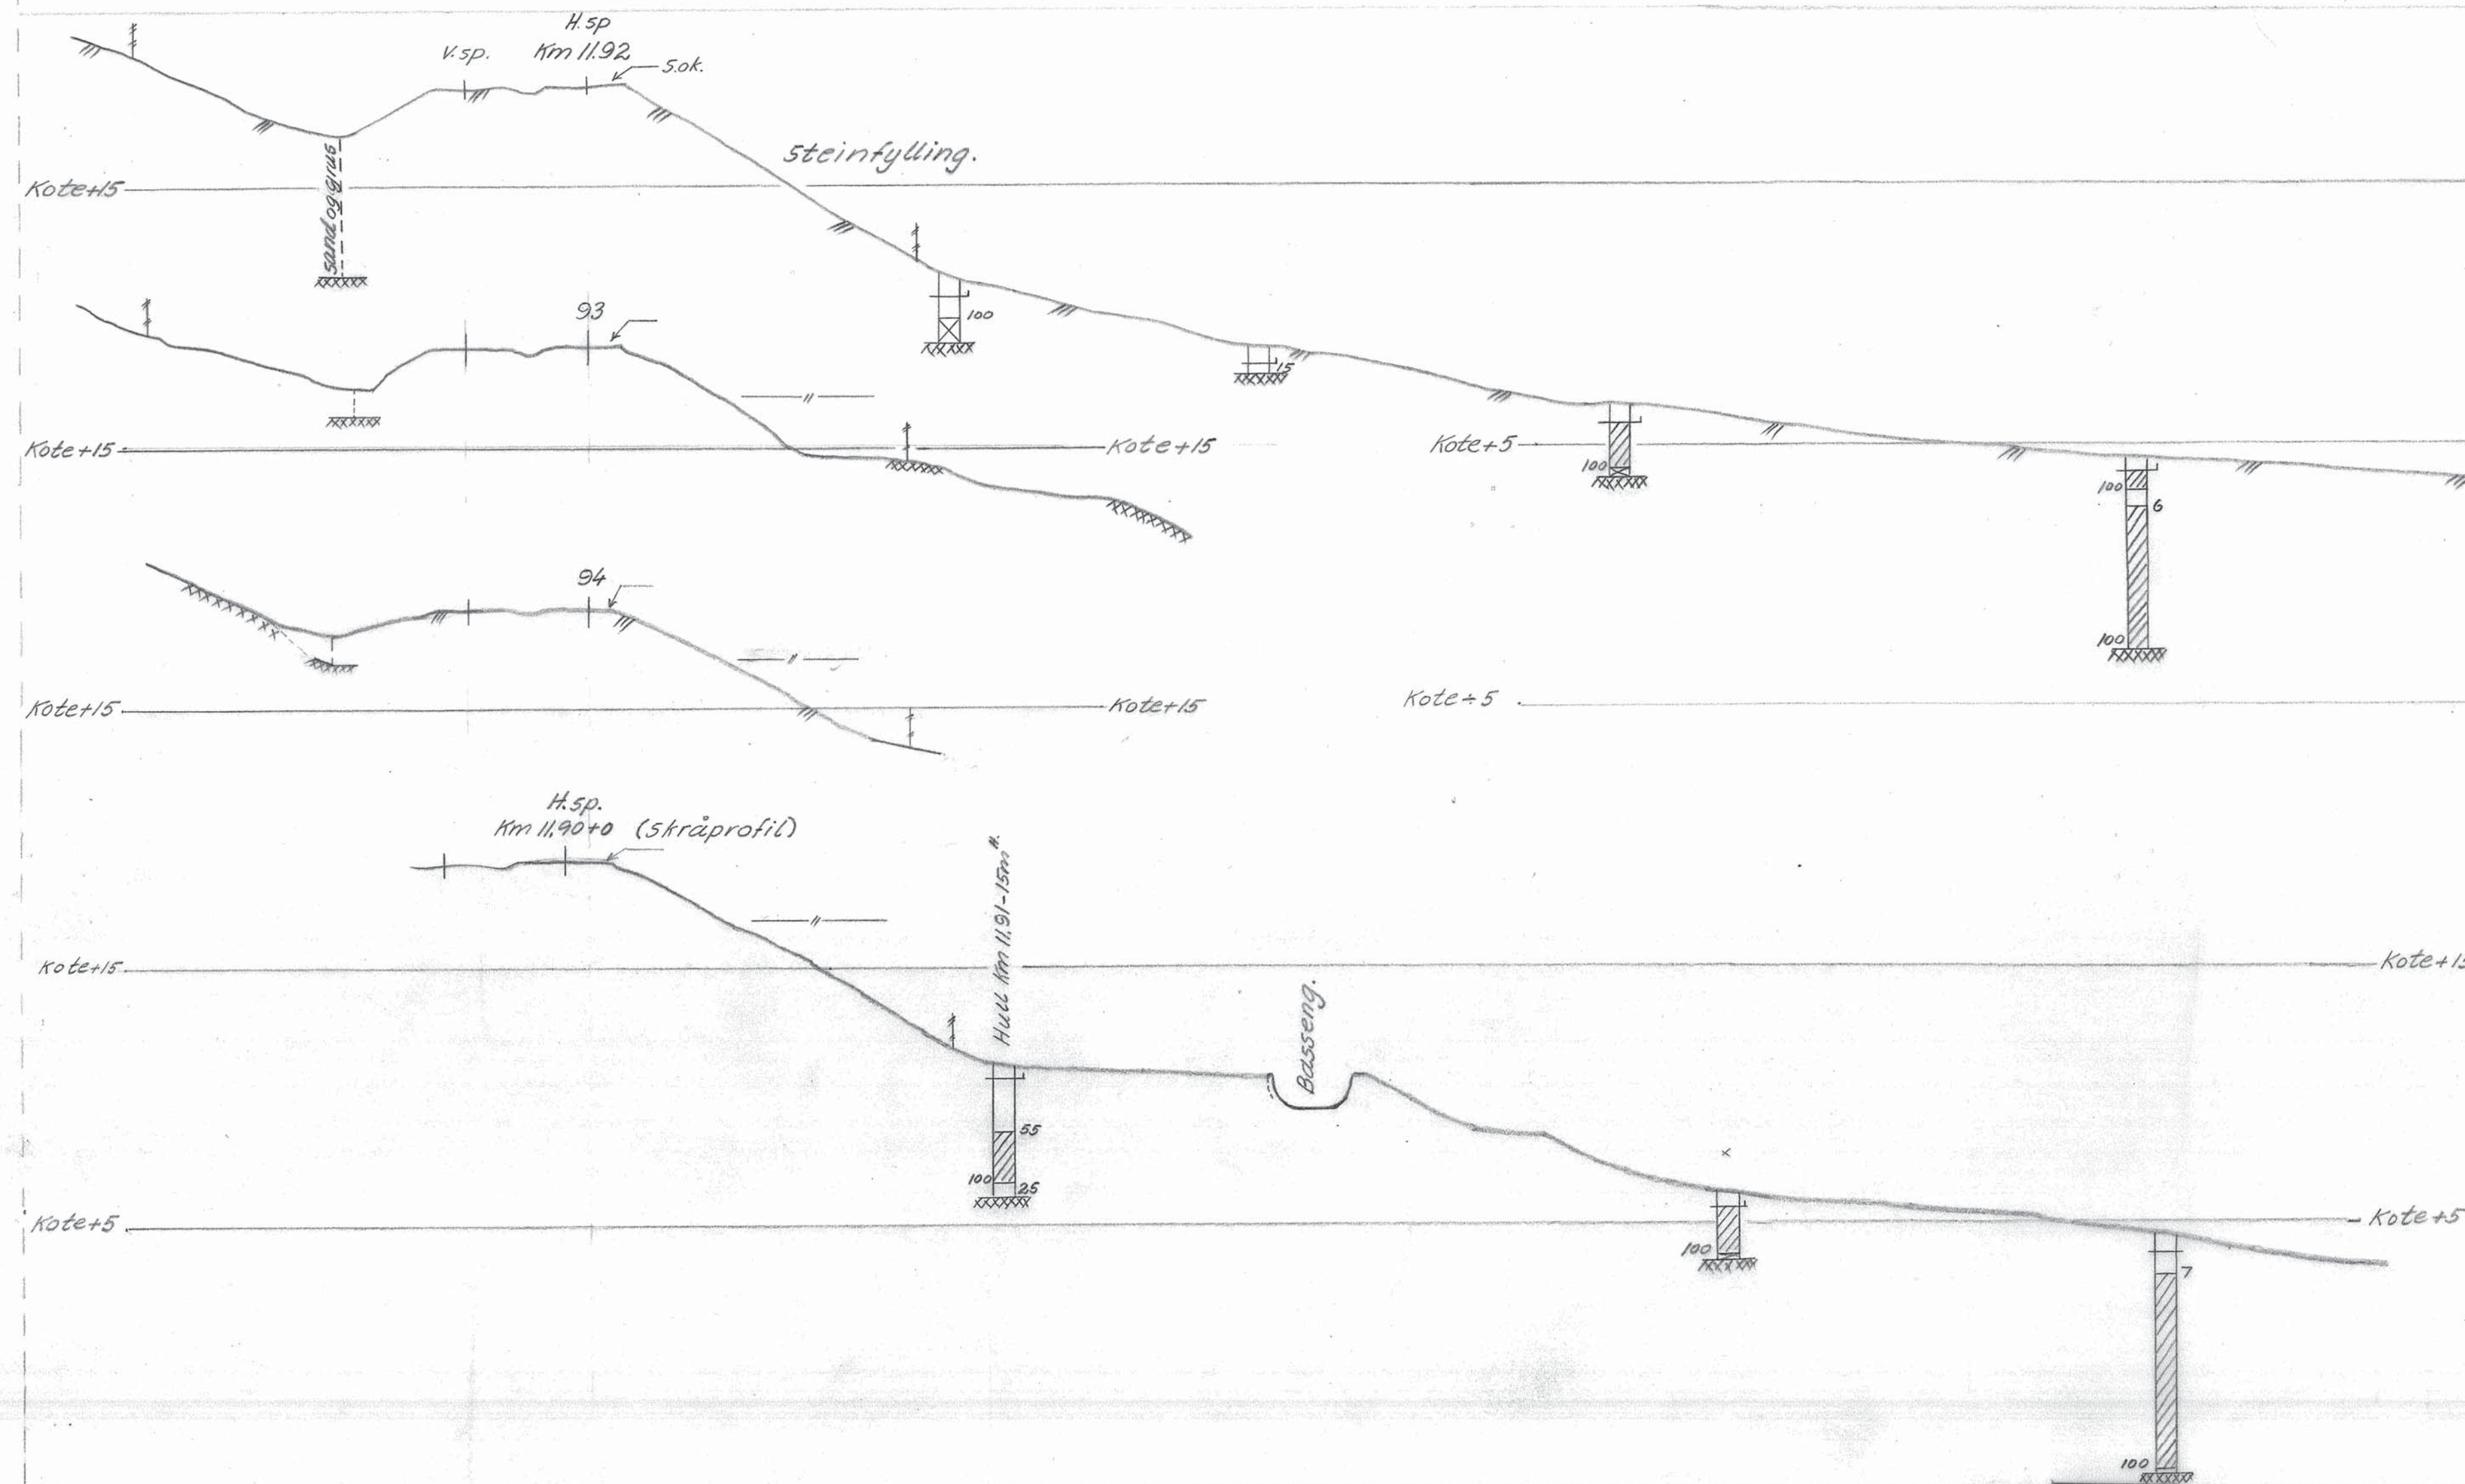
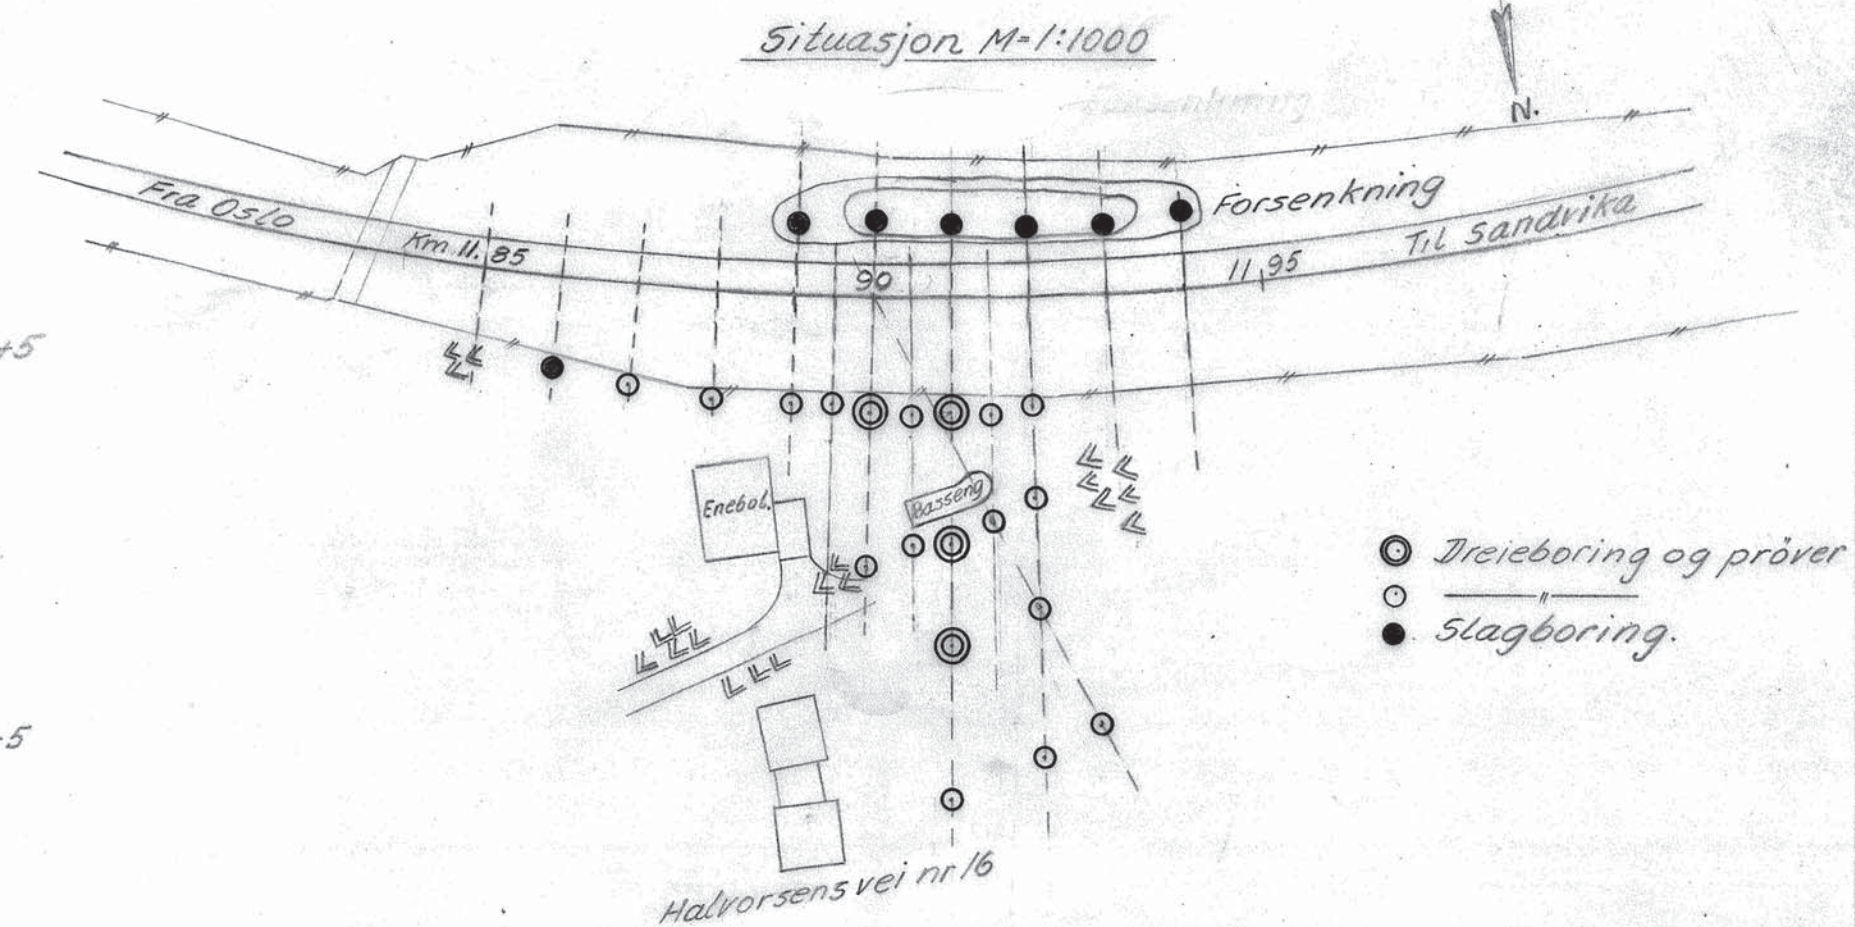
| Geoteknisk kontor | Ok 23672 | | |

I linjens tverretning har fjelloverflaten slakt fall og er utenfor jernbanens fylling dekket med 2 - 5 m middels fast leire. Fjell i

dagen eller nesten i dagen er konstatert ca. 20 m utenfor fyllingsfot i profil km 11.90. Det er også høytliggende fjell i avstanden 13 m fra fyllingsfot i profil km 11.92. Det er således konstatert at det er en fjellbarriere et stykke utenfor fyllingsfot og den er beliggende mellom fyllingsfot og det svake terrenget ned mot Engervannet. Dette forenkler problemene, idet årsaken til signingen i fyllingen da må skyldes forhold i eller i umiddelbar nærhet av fyllingen.

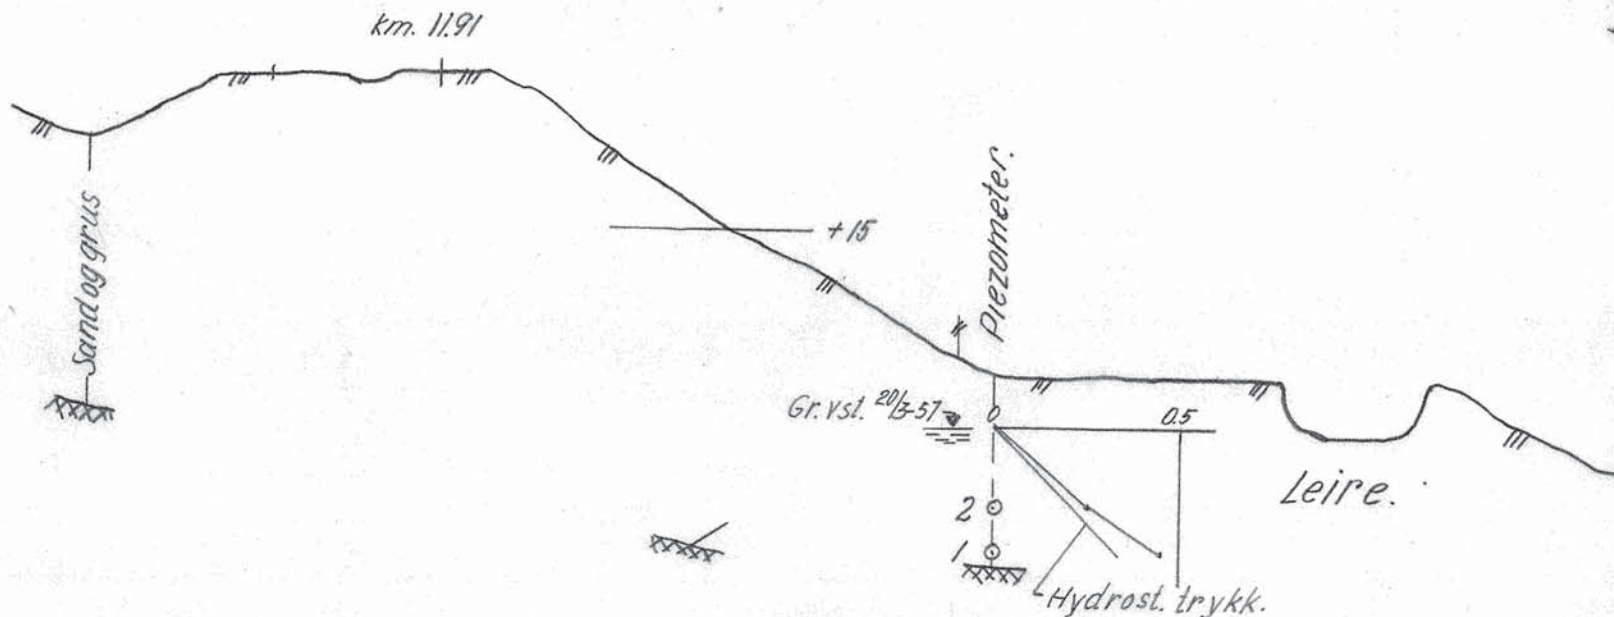
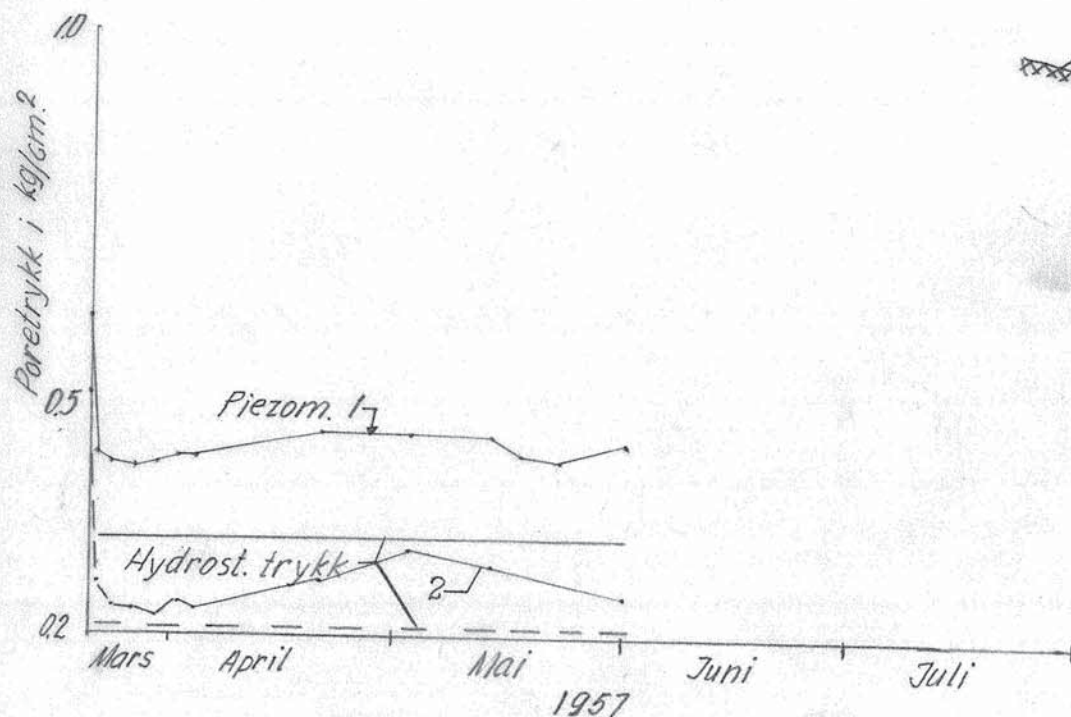
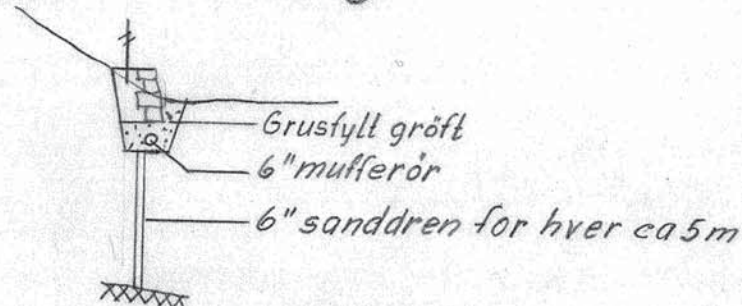
Gk 2367.3

Forslag til utbedring

Det foreslås at det langs fyllingsfot fra ca. km 11,90-11,92 i ca. 20 m lengde graves en grøft til dybden 1,2 a 1,4 m under terreng. Fra bunnen av grøften settes med ca. 5 m mellomrom ned 4 stk 6" vertikale sanddren til fjell eller gruslag. Over grøftebunn legges 6" grusomhylllet kloakkrør og forøvrig fylles grøften med grov grus eller singel. Drensrøret føres til kum med røravløp i linjens tverretning. Over grøften og med fundamenteringsdybde f.eks. 0,5 m legges opp en steinmur med god dosering og med høyde ca. 0.8 m. Det kan antakelig finnes stein i fyllingen som er brukbar.

På tegningen er muren plasert ca. 1 m inn på privat grunn. Det burde være mulighet for avtale om en slik plassering idet grunneieren oppnår vesentlige fordeler. Han får tørrlagt sin gressplen og han får en dekorativ mur som kan egne seg for beplantning på toppen.
