# R.1064-2 FRYDENBERGVEIEN

## GRUNNUNDERSØKELSER DATARAPPORT

| Oppdrag: <b>R.1064-2</b> | <b>FRYDENBERGVEGEN</b><br>Grunnundersøkelse<br><br>Datarapport | | |
| Trondheim den: | 12.12.2000 | | |

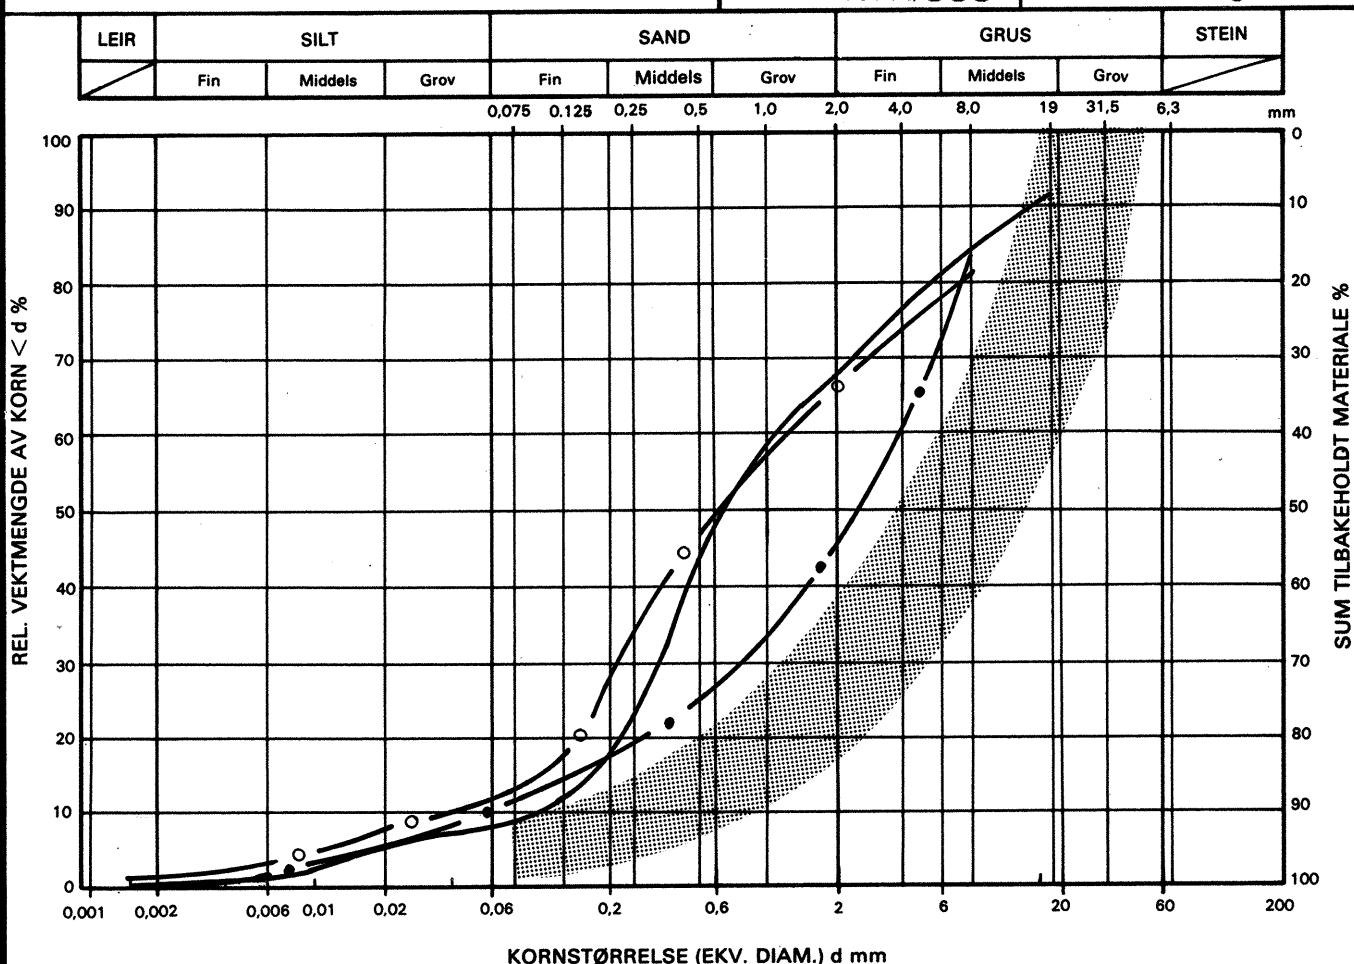
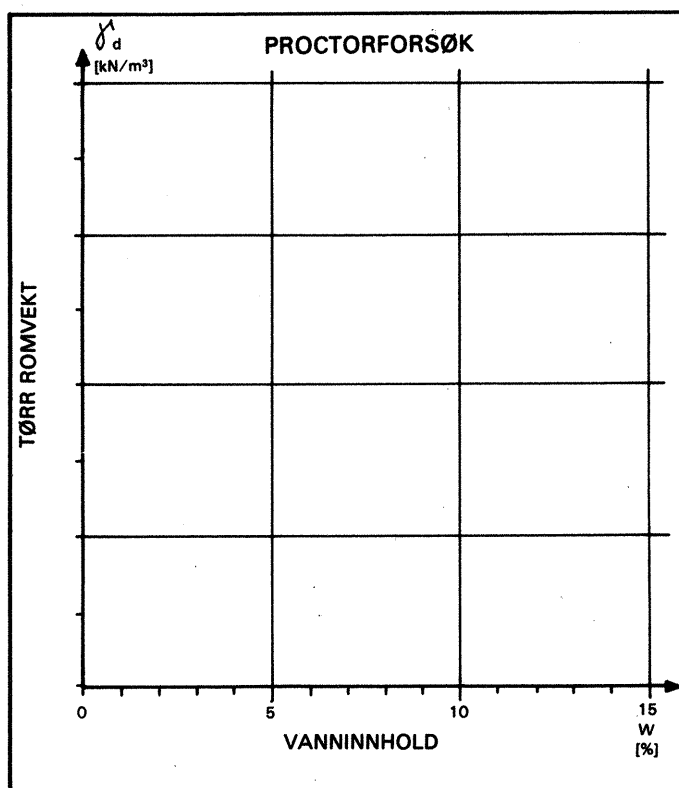
Bilag: 6

STED: FRYDENBERGVEIEN  
Hull 3 og 6

| SYMBOL | PRØVE | C <sub>u</sub> |
|---|---|---|
| — | Hull 3<br>Dybde 0,05–0,5m | |
| —●— | Hull 6<br>Dybde 0–0,05m | |
| —○— | Hull 6<br>Dybde 0,05–0,45m | |

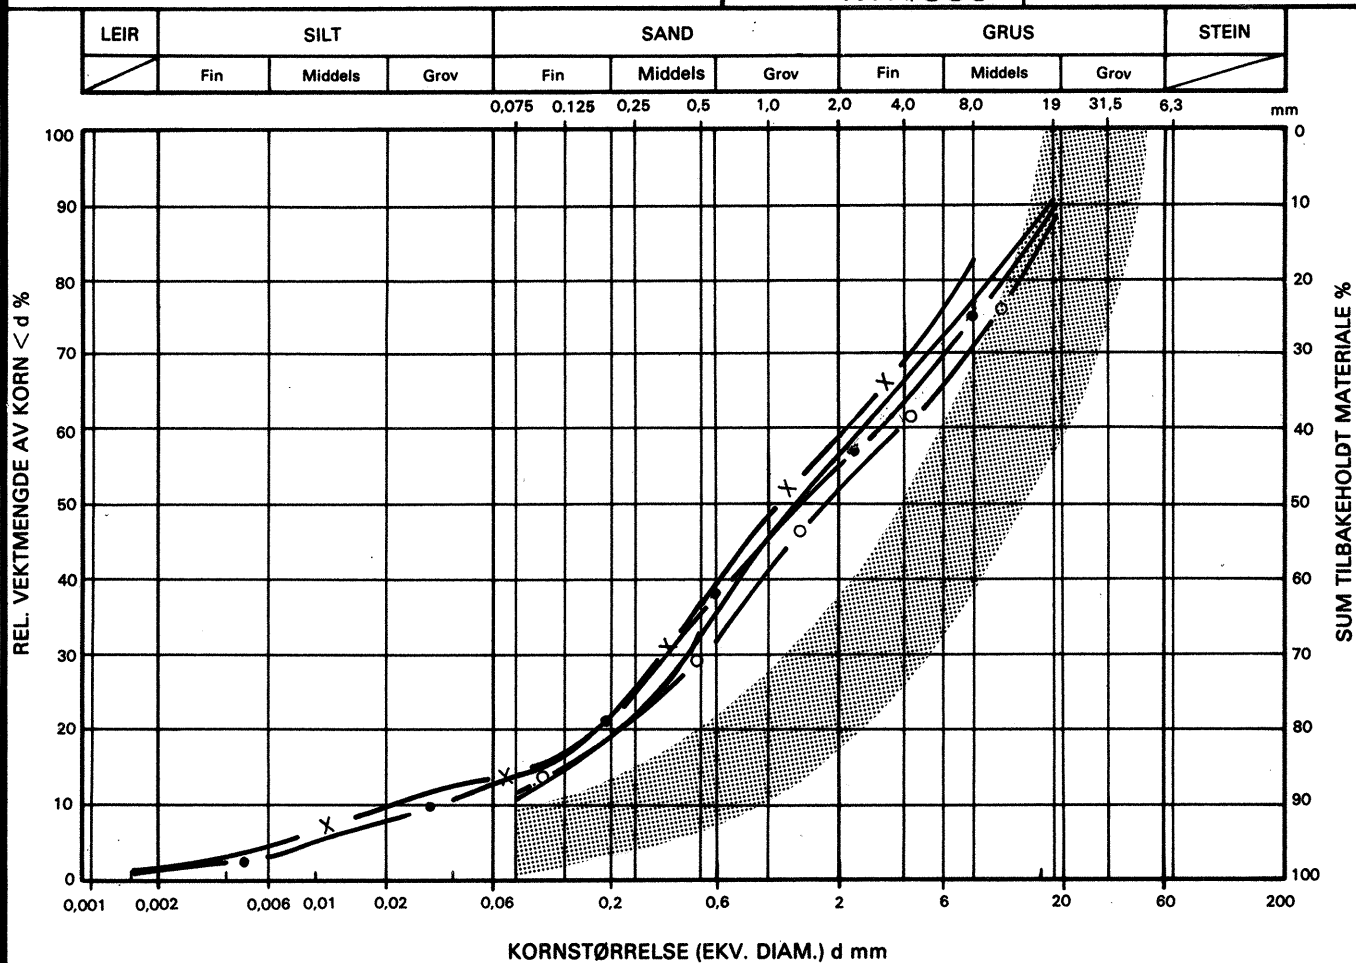
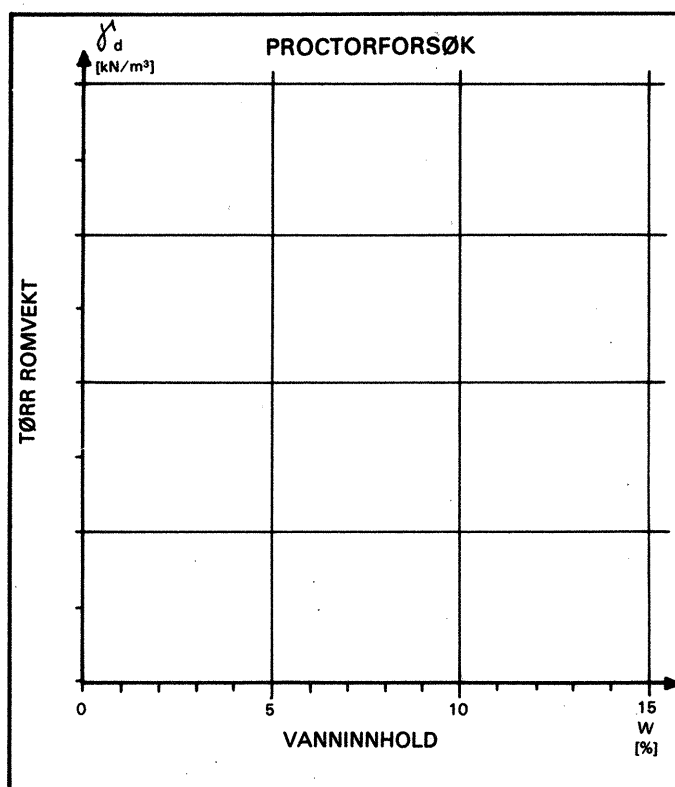
Bilag: 7

STED: FRYDENBERGVEIEN  
Hull 8, 10, 12 og 14

| SYMBOL | PRØVE | C <sub>u</sub> |
|---|---|---|
| — | Hull 8<br>Dybde 0,05–0,5m | |
| —●— | Hull 10<br>Dybde 0,05–0,5m | |
| —○— | Hull 12<br>Dybde 0,05–0,5m | |
| —x— | Hull 14<br>Dybde 0,05 – 0,5m | |
