# R.1037 KYSTADBRINKEN

## GRUNNUNDERSØKELSER STABILITETSVURDERING

Rapport fra Geoteknisk faggruppe.

| Oppdrag: R 1037 | Kystadbrinken<br>Utglidning<br>Stabilitetsvurdering | | |

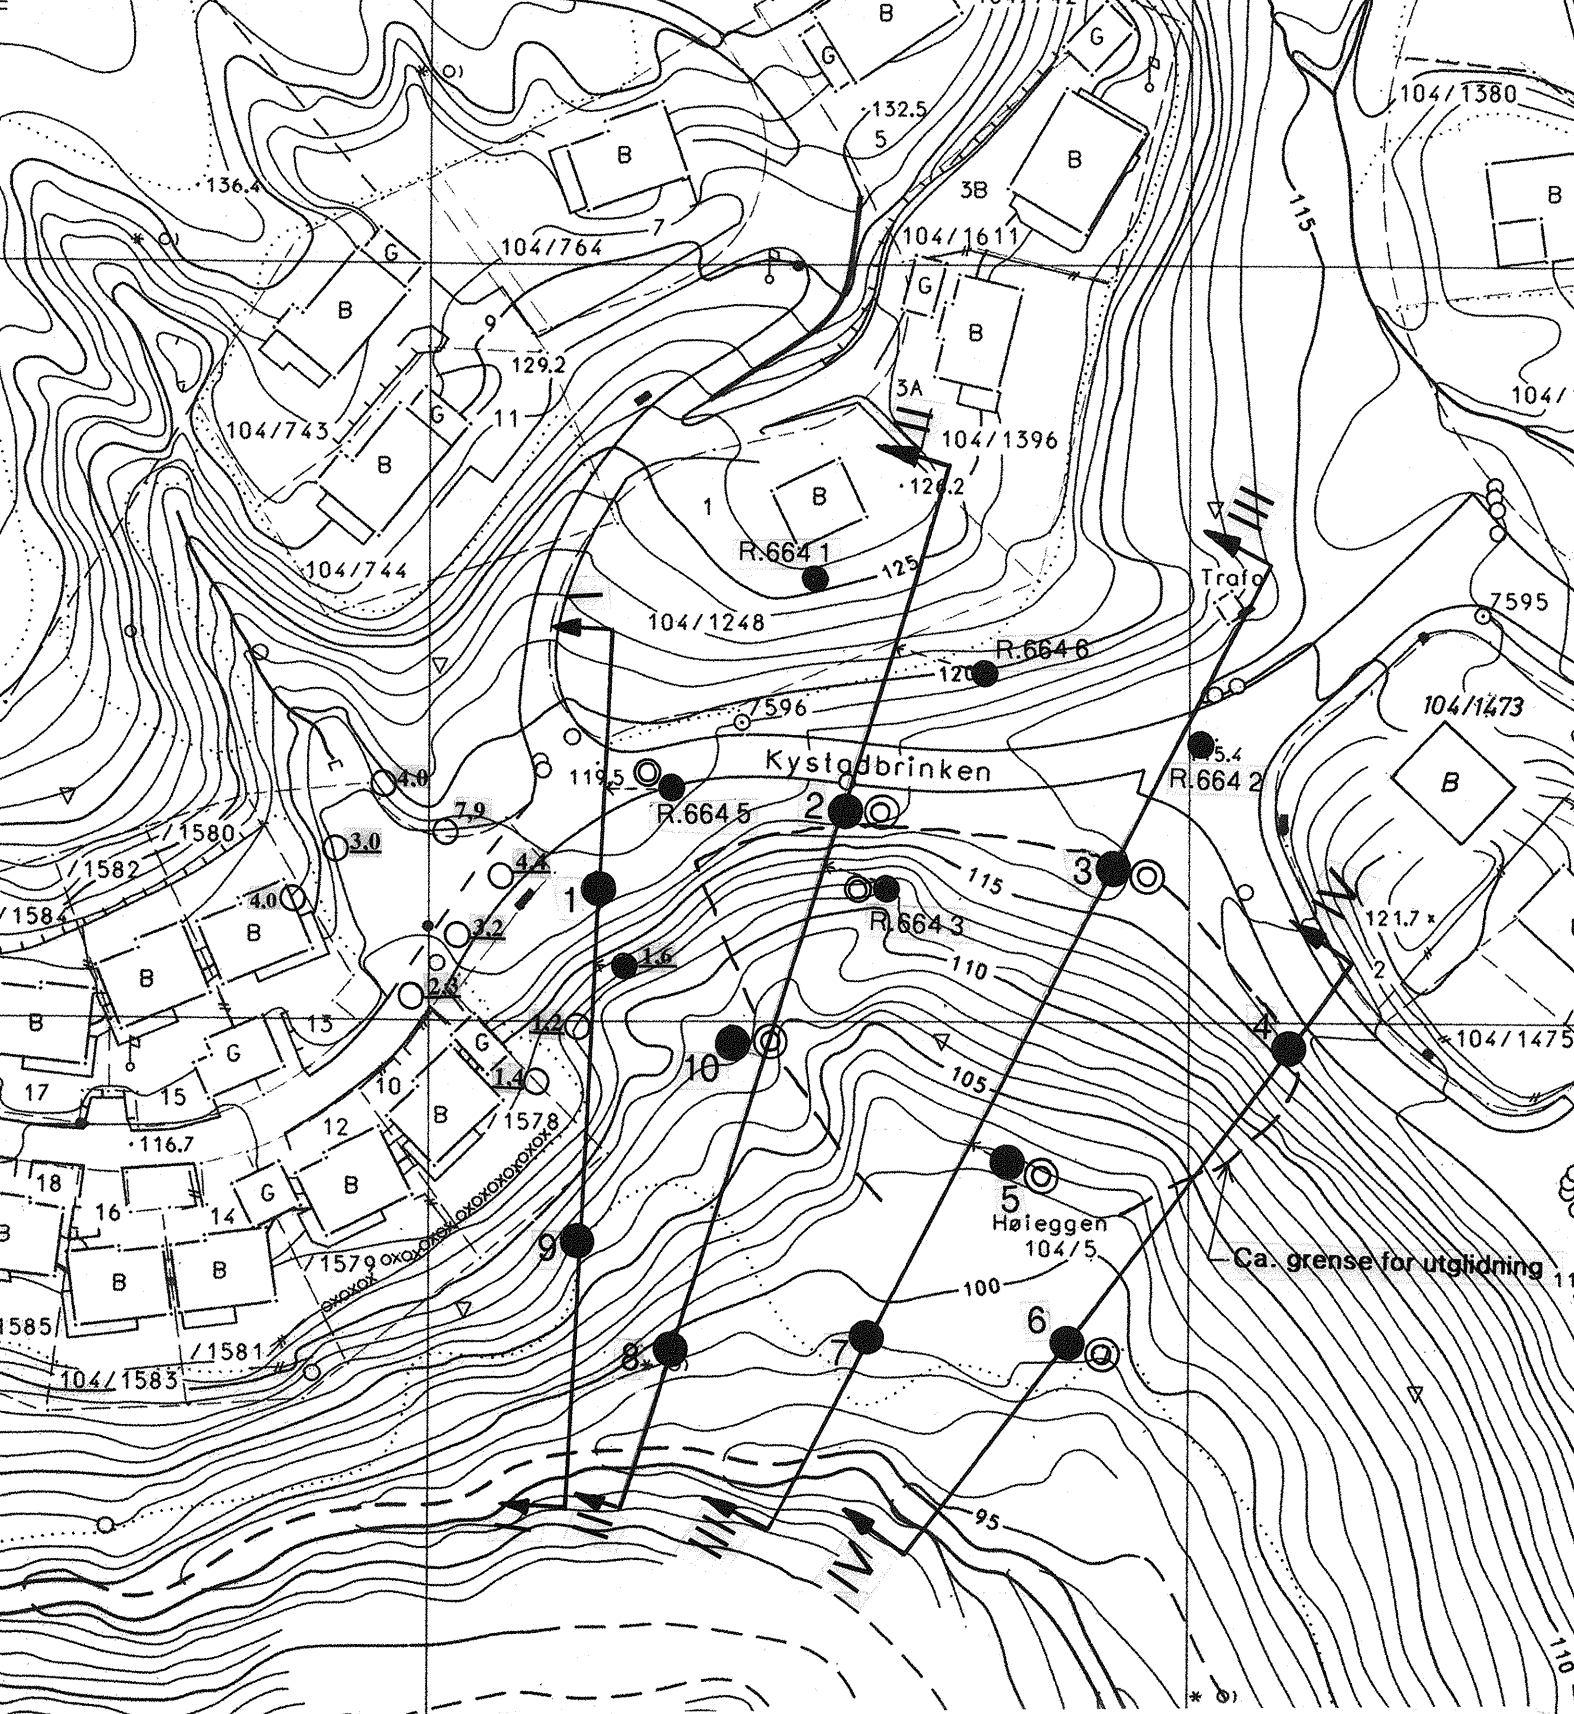
Situasjonskart

Utglidningens øvre begrensning går parallelt med vegen Kystadbrinken i omkring 70-80 meters lengde. Så vidt vi kan bedømme er hele skråningen ned mot Kystadbekken berørt. Omfatningen er skissert på situasjonskart (bilag 1).

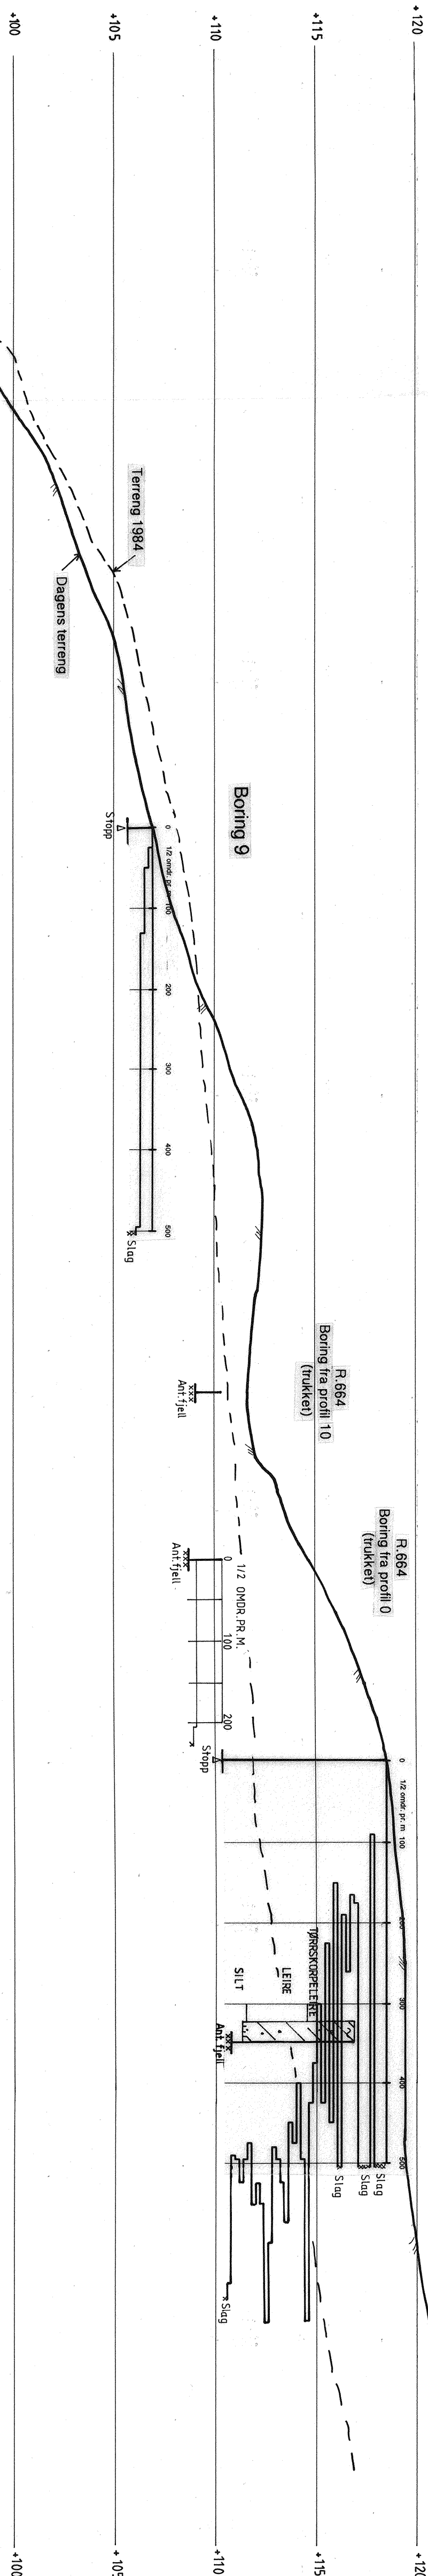
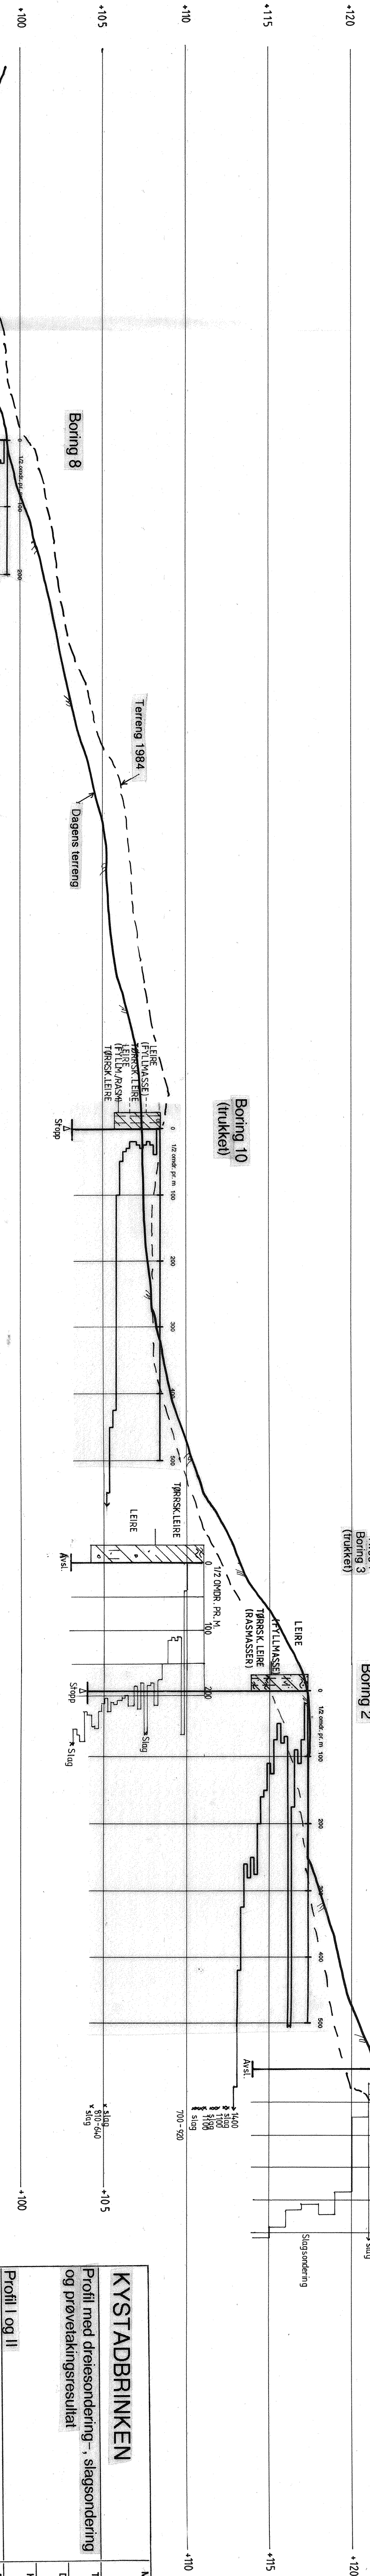
| Profil I og II | | |

På grunnlag av undersøkelser og analyser som er foretatt er det lite som tyder på dypere glideskikt. Lag av tørrskorpeleire dekket med 2-3 meter fyllmasse (boring 2 og 3) tyder på at naturlig terreng er intakt.
