| FYLLING VED BÅRNÅS.<br>KM. 107,110.<br>BERGENSBANE N. | | Målestokk<br>1:200. | Boret<br>25/9-42<br>for Havn/Vang. |
| Høegs Statobaner — Banedirektøren<br>Geotekniske kontor<br>Oslo 7/10 - 1942 | | Erstatning for:<br><b>Gk 472.</b><br>Erstatet av:<br>A. L. Rosentund | |

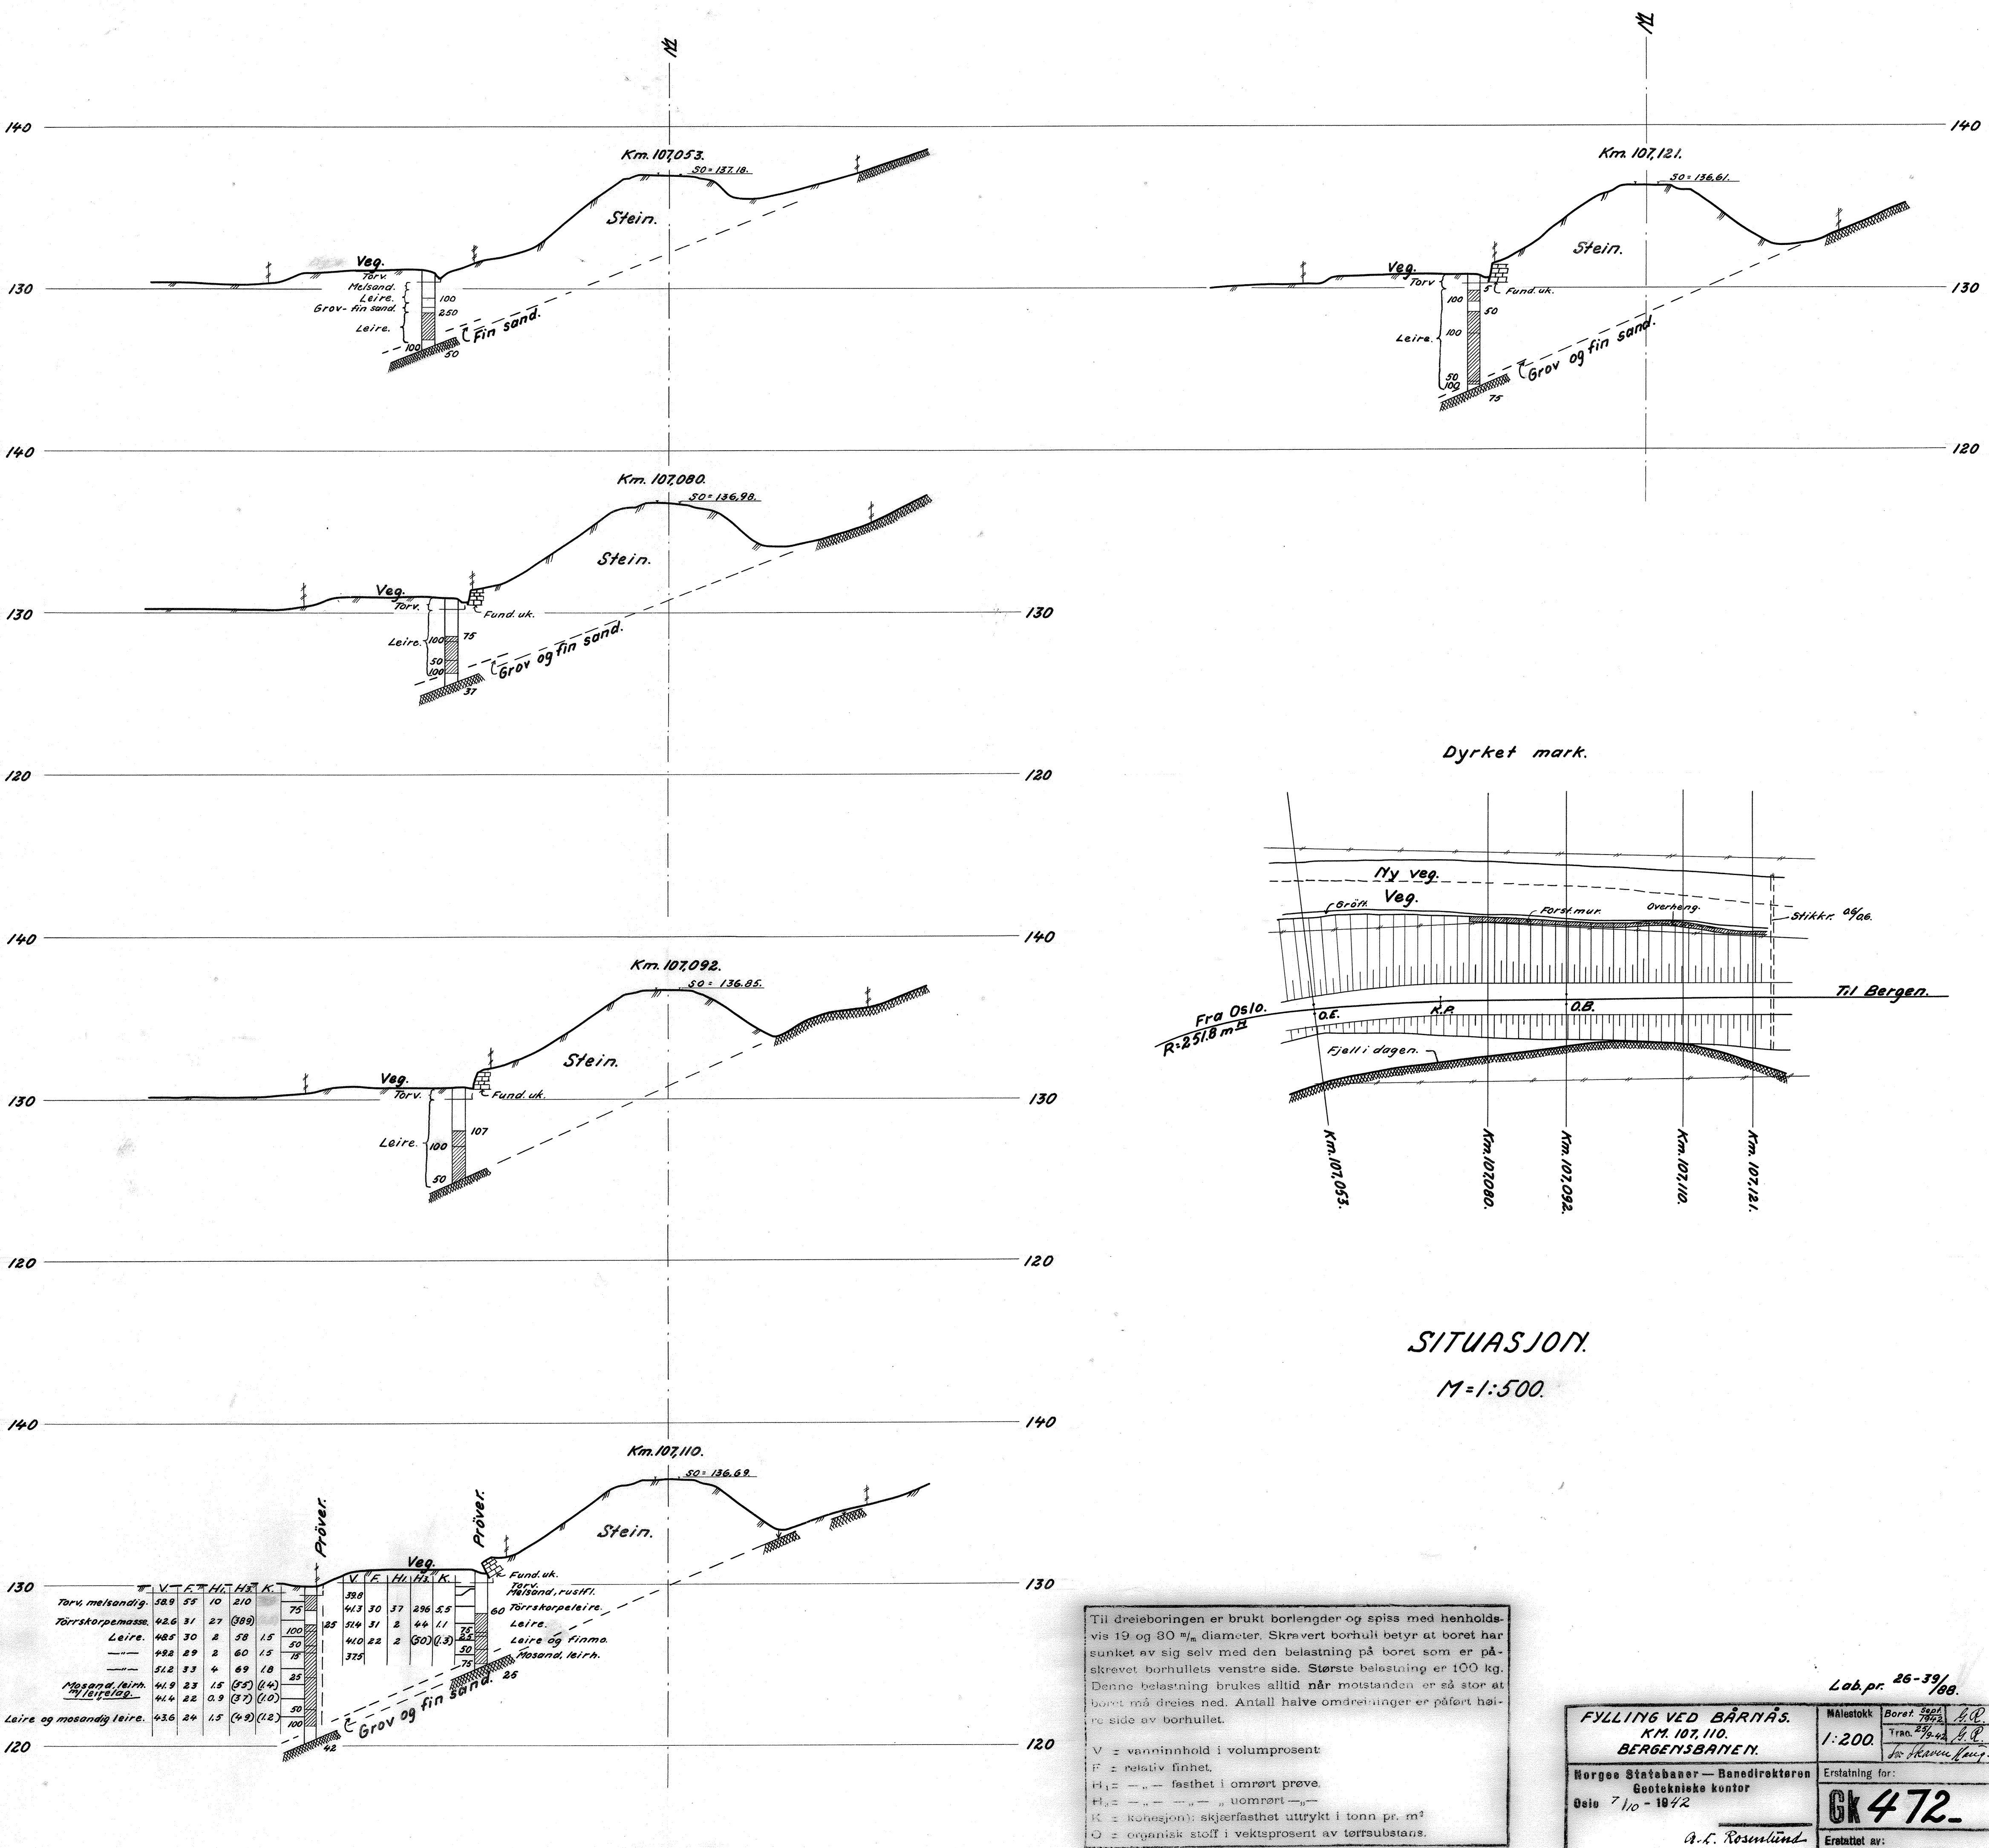
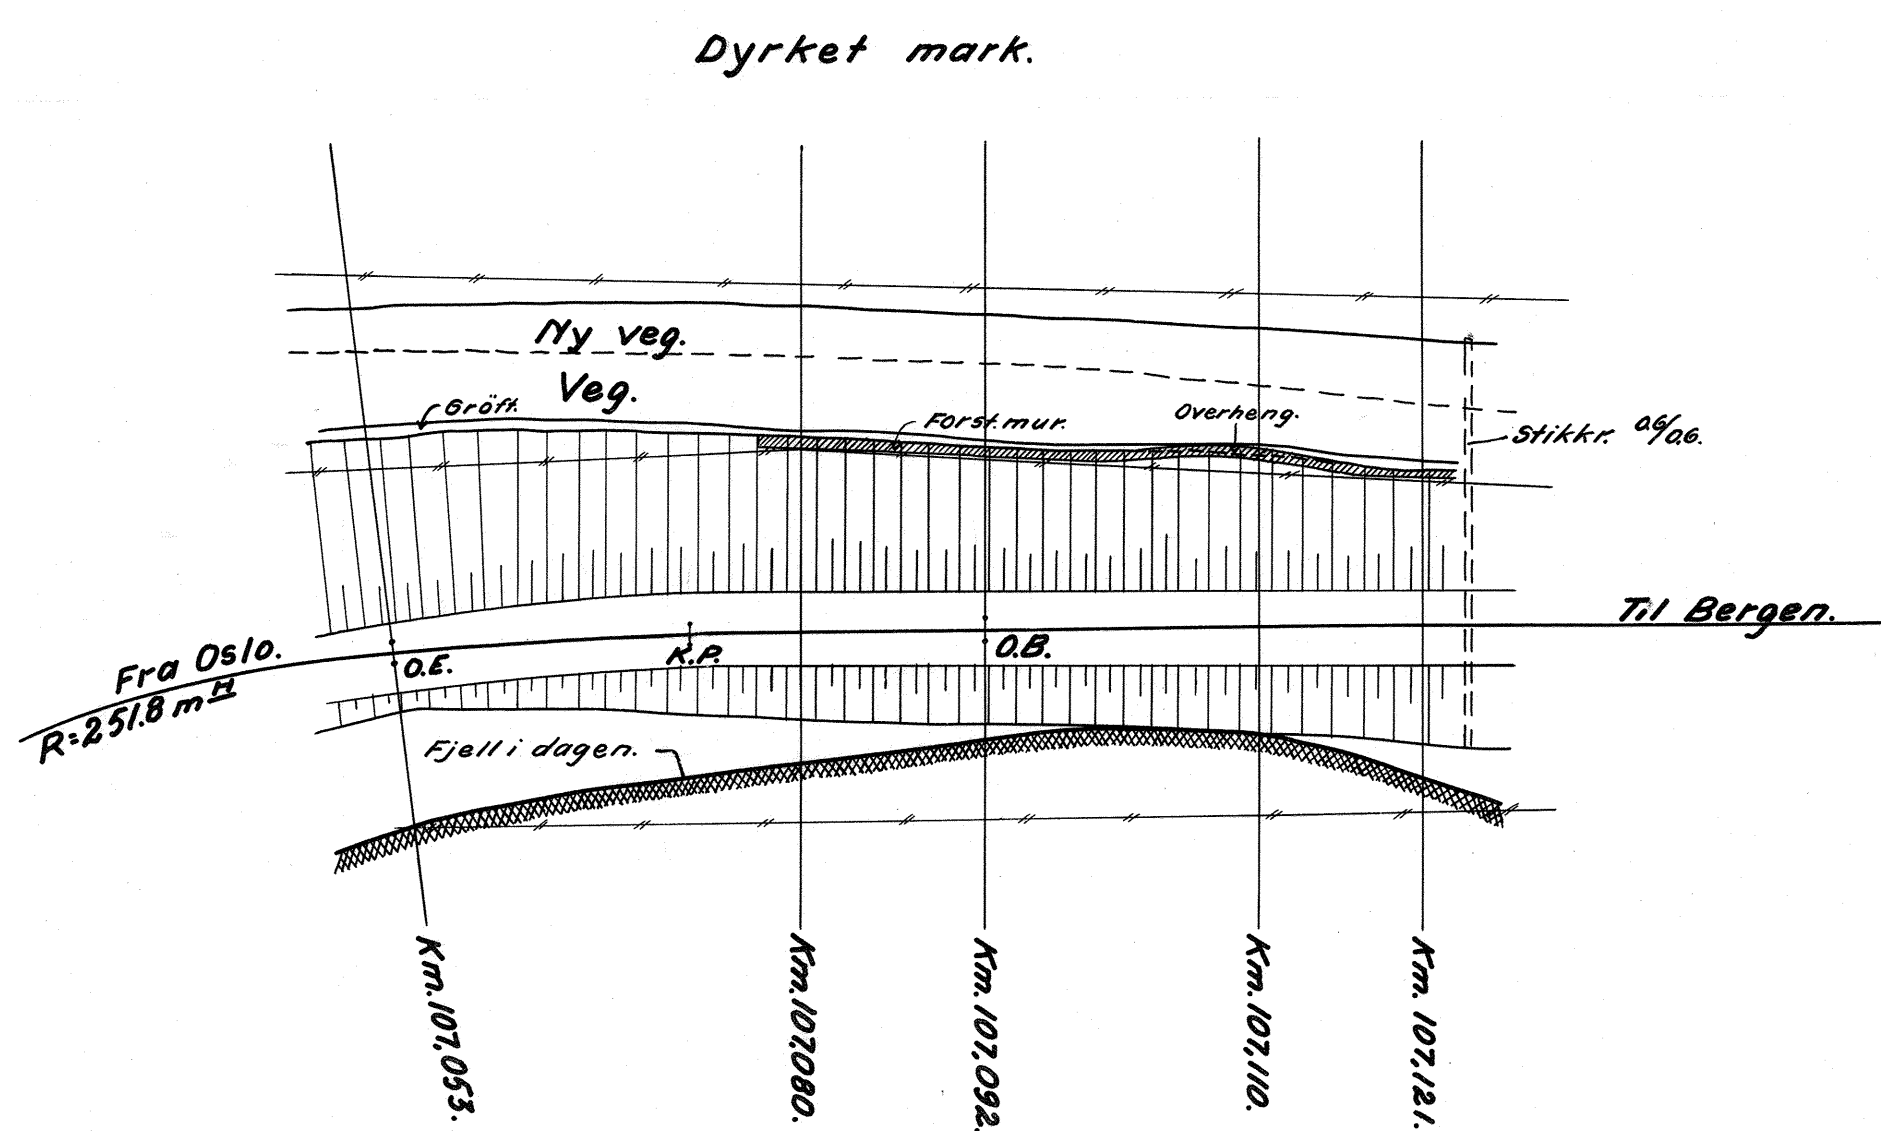
Forstöttningsmuren mot veien er bygget under anlegget og omkring midtre del av setningspartiet er forstöttningsmuren blitt trykket ut og reparert flere ganger. Nå viste muren seg å være trykket ut og blikket over mellom km.ca.107.10 og 107.11 (se profil km.107.11 på tegningen). Stikkrennen 0.6/0.6 ved km.107.25 er i ustand. Den er tett og vannet på oppsiden står like oppunder dekkhjelene.

Etter ovenstående kan en gå ut fra at det kun er venstre del av steinfyllingen som beveger seg og har bevirket setningen av sporet. Høyre del av fyllingen ligger derfor sikkert på fjell eller fast grunn (se tverrprofilene på medfølgende tegning). Grunnen under venstre del av fyllingen består av leire med et 3/4 til 1 m tykt torvlag øverst. Nærmest under torven forekommer på sine steder et melsandlag. Til et dyp av 2 m under torvlaget er grunnen fast og består av tørrskorpeleire og melsand. Den dypere liggende leire er løs. Undergrunnen er dog tilstrekkelig solid til å bære den del av fyllingen som ikke ligger på fjell eller fast grunn og signingen i fyllingen må derfor skyldes torvlaget. Forstöttningsmuren er fundamentert på torvlaget og en kan derfor gå ut fra at torvlaget heller ikke er fjernet før fyllingen ble lagt ut. Betingelsen er derfor tilstede for signing av fyllingsfoten med forstöttningsmur. Trafikkrystelsene vil være tilstrekkelig til å sette signingen igang især under perioder med høy grunnvannstand. Muren er uten betydning som stöttemur for selve fyllingen fordi den er fundamentert på torvlaget og praktisk talt uten fundamenteringsdybde.

Signingen antas å kunne hindres enten ved å ombygge stöttemuren og fundamenterer den i vanlig fundamenteringsdybde i melsanden og tørrskorpeleiren eller ved å heve veiplanet ca.1.m. Da fyllingen ikke har vist nevneverdige setninger i de senere år foreslås at den inn-til videre holdes under observasjon. Stikkrennen bør repareres.
