Rapport

Dok.nr. UB.101498-000 Rev:.....

NORDVIKA SETNING I SPORET  
NORDLANDSBANEN KM 455,3  
GK 4272,1-2

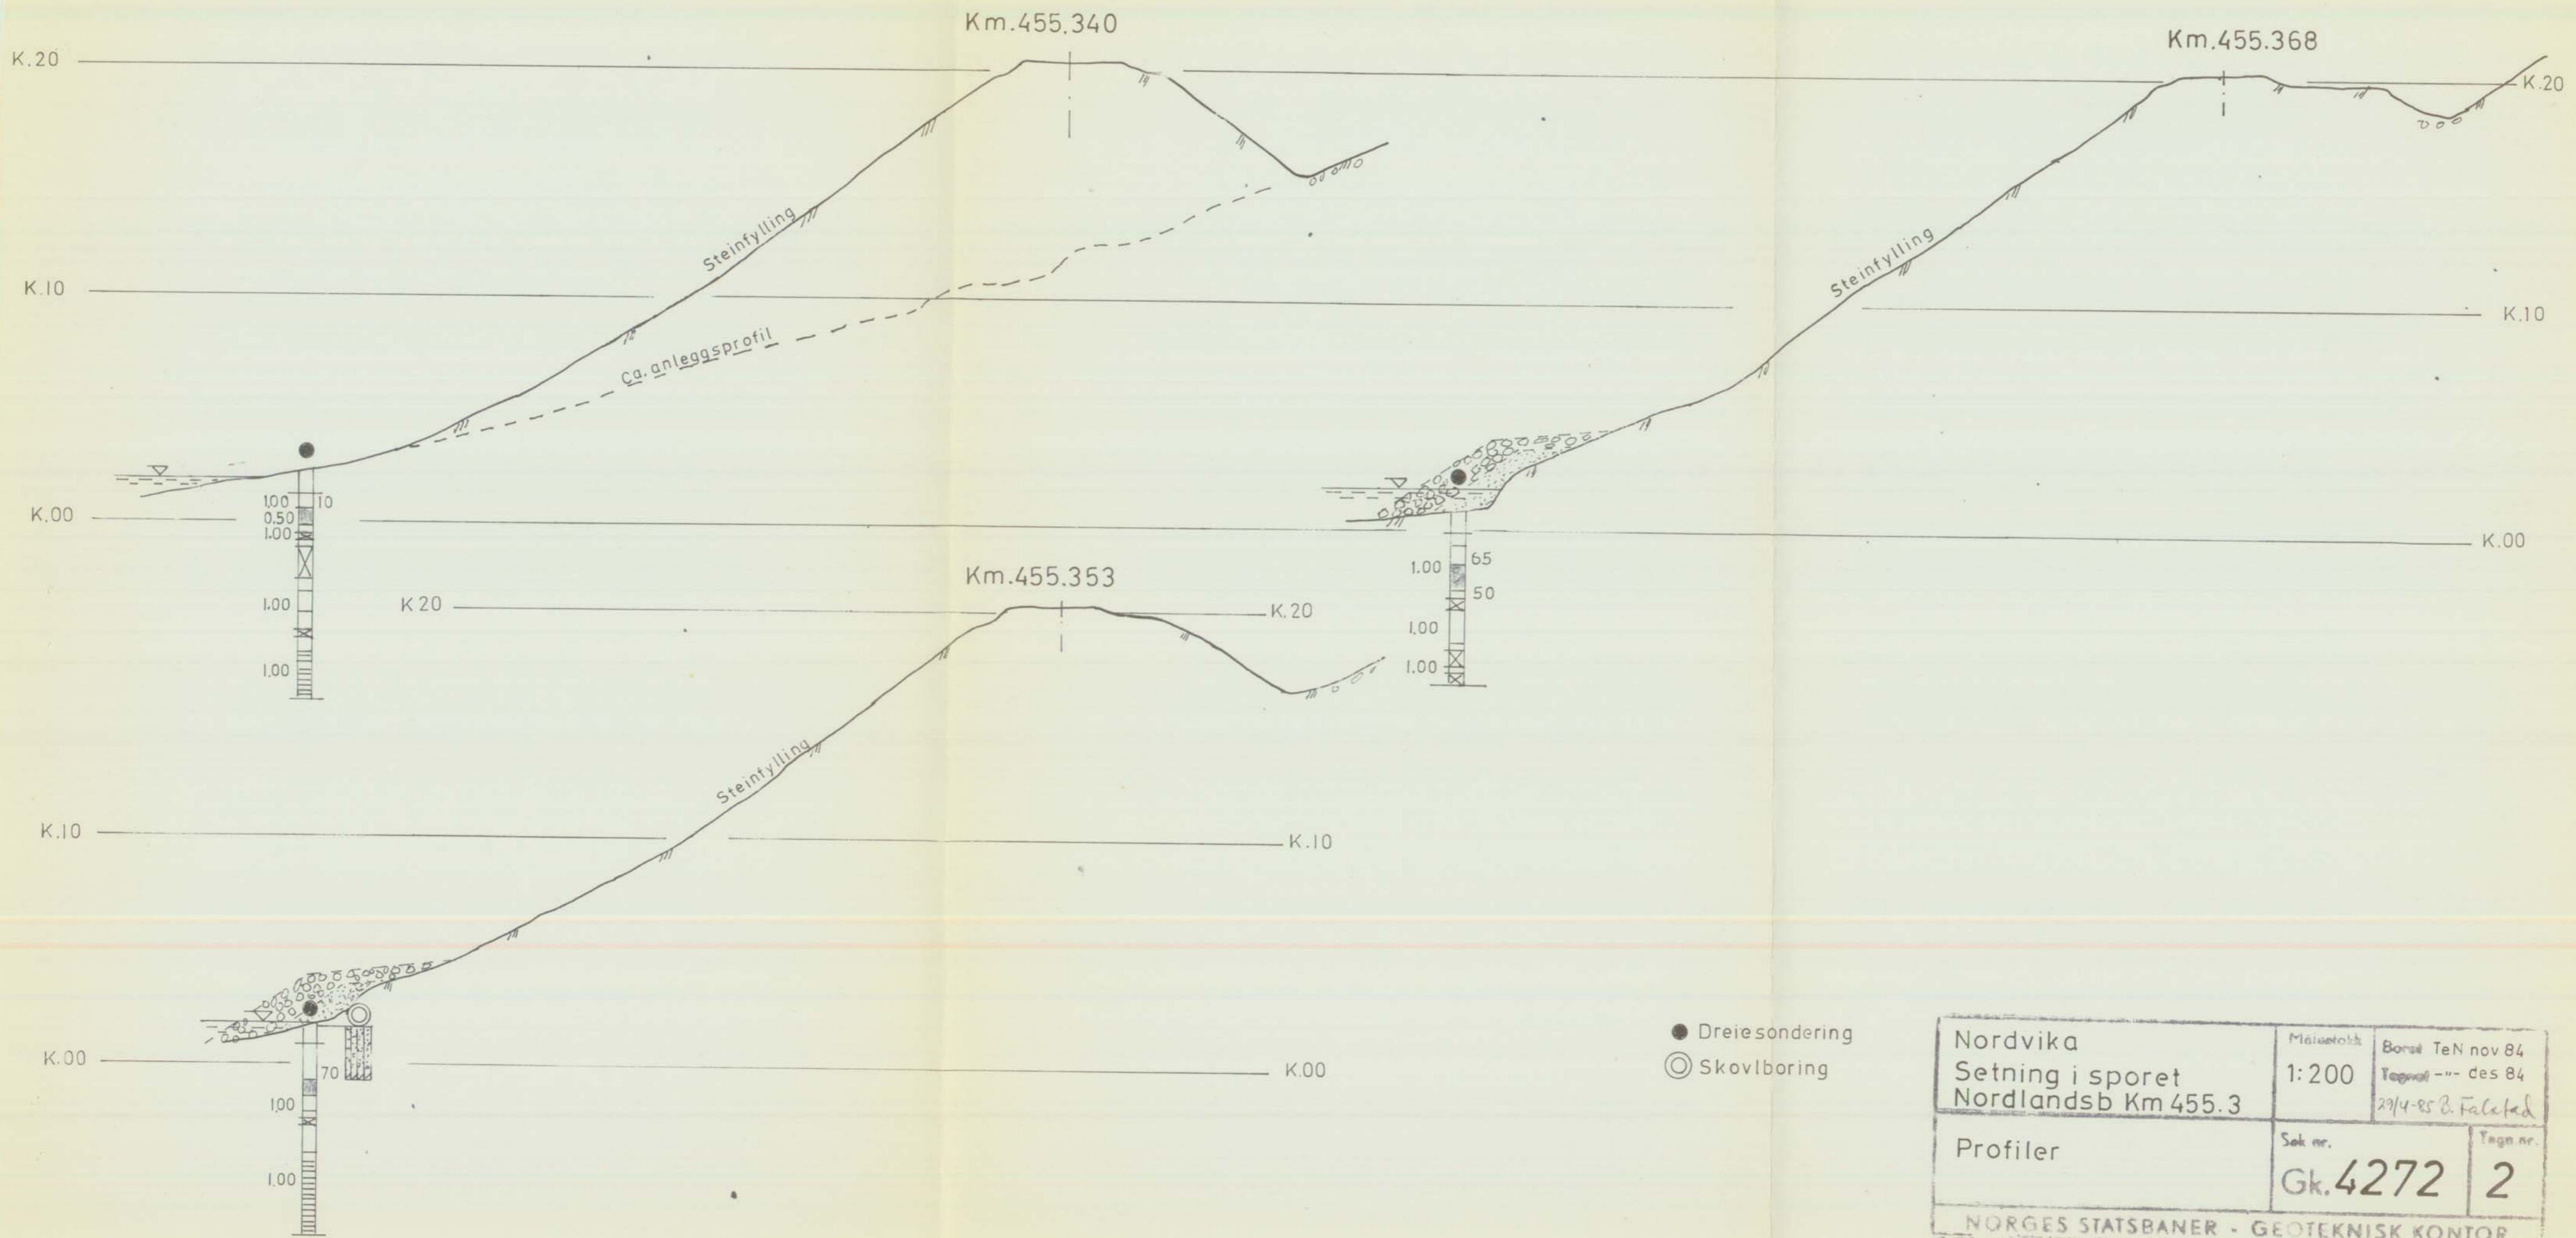
Nordvika Setning i sporet Nordlandsb Km 455.3	Målestokk 1:200	Bortsett TeN nov 84 Tegnet -- des 84 29/4-85 B. Falstad
	Profiler	Sak nr. <b>Gk. 4272</b>
NORGES STATSBANER - GEOTEKNISK KONTOR		Tegn nr. <b>2</b>

Det er utført dreieboringer utenfor fyllingsfoten på tre steder, samt en skovlboring. Dreieboringene er avsluttet i fast grunn i 8 - 10 meters dybde. Boringenes plassering er vist på situasjonsplanen, vedlagte tegning nr. 1. Boringsresultatene fremgår av tverrprofilene, vedlagte tegning nr. 2.

Øverst består grunnen av silt og sand ned til ca. 2 meter dybde. Herunder er det påvist siltig leire av inntil 1 m mektighet. Videre ned er det hovedsakelig sand og grus i faste lag.
