### Informasjon om grunnundersøkelser ved:

## NOTAT

| OPPDAG | <b>Fredede bygg i Østfold - Halden. Kongegården</b> | DOKUMENTKODE | 613798-RIGm-NOT-001 |
| EMNE | Supplerende miljøtekniske grunnundersøkelser under tidligere kjellergulv | TILGJENGELIGHET | Åpen |

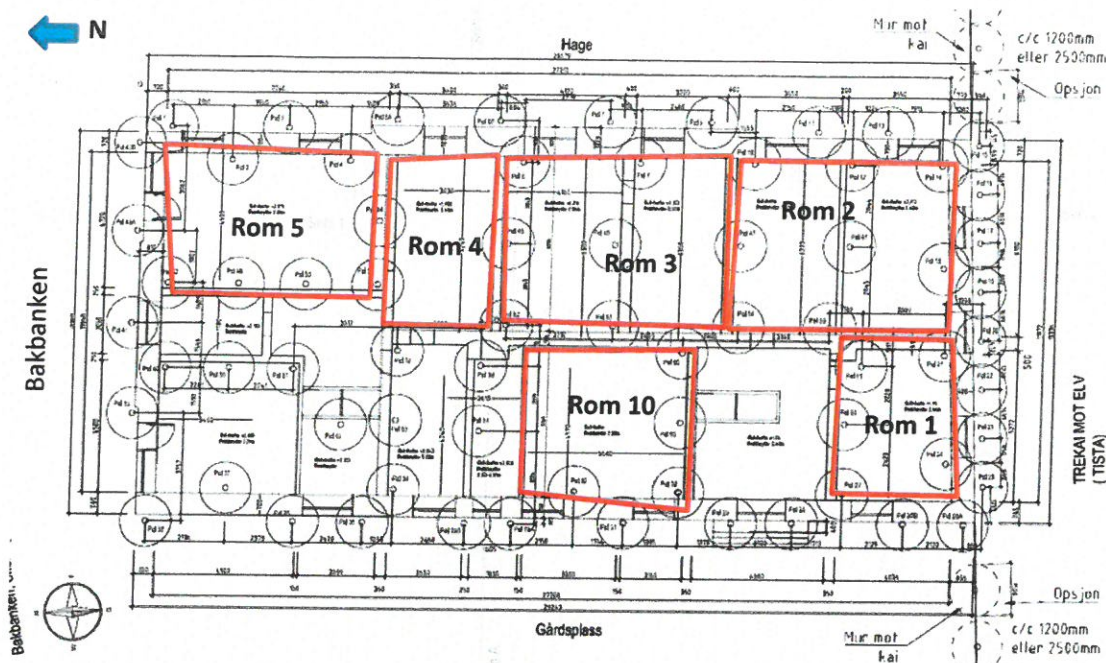
Figur 1. Prøvetakingsplan. Rom der det er tatt løsmasseprøver er avmerket (Rom 1-5 og 10).

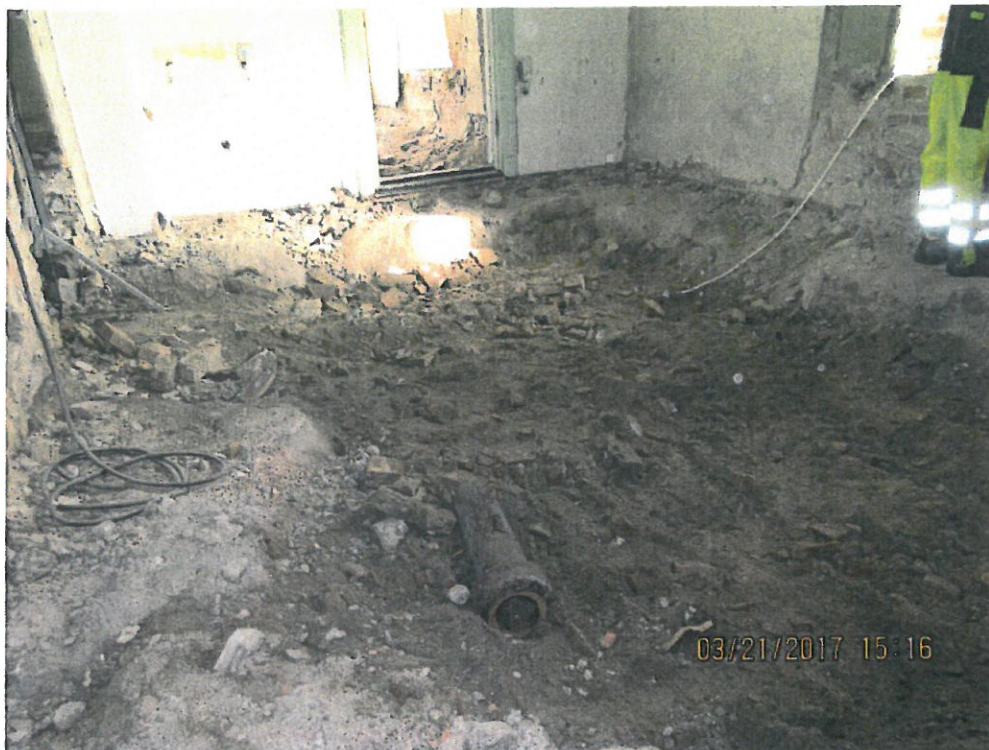
Figur 2. Bilde fra Rom 1

Rom 1, Rom 4 og Rom 5: Massene er ikke forurenset og kan disponeres fritt.

De prøvetatte massene bestod i hovedsak av fyllmasser av brunfarget sandig materiale med mye finstoff, se bilder av rom 1-2, 5 og 10 i figurene 2-5. I flere av rommene var det rester av teglstein, trebiter og annet avfall som i stor grad skyldes riving av vegger.

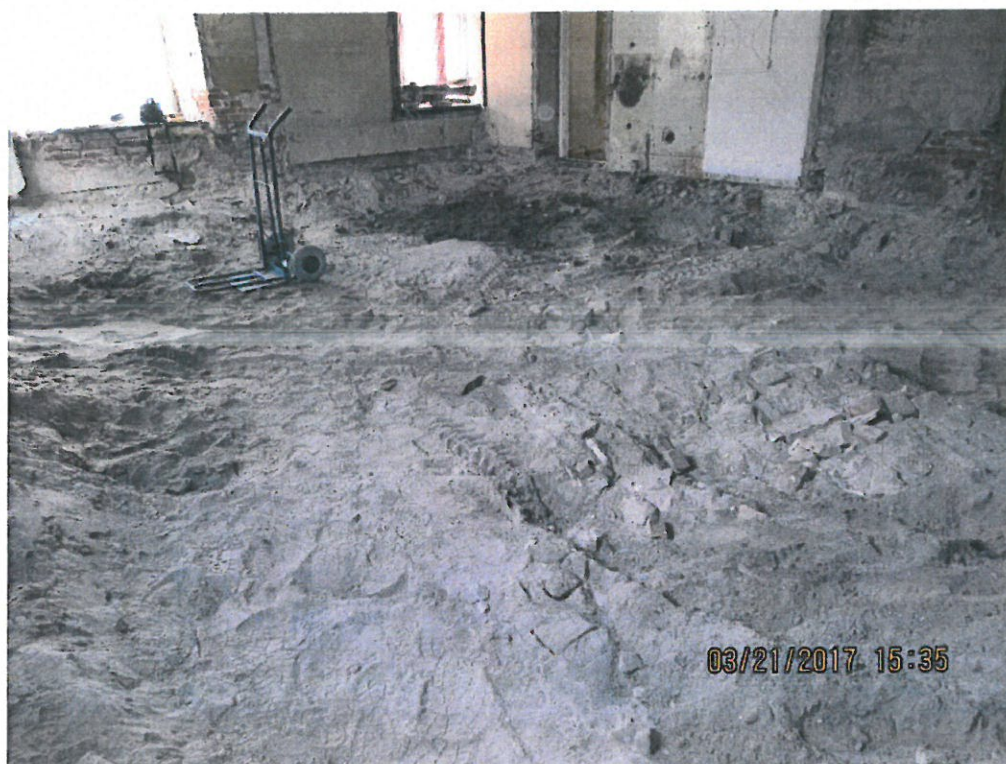
Figur 3. Bilde fra Rom 2

Rom 2: Massene er forurenset av bly i tilstandsklasse 3. Massene kan bli liggende der de er. Dersom massene graves opp kan de ikke benyttes på tomte, men må leveres godkjent mottak.

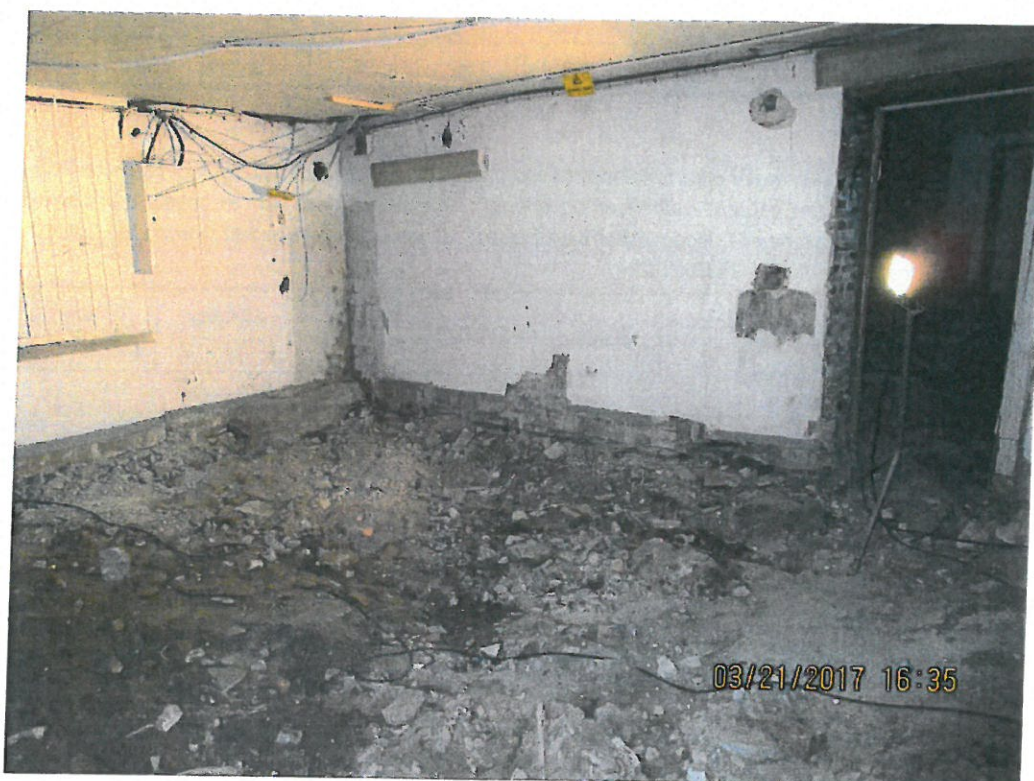
Figur 5. Bilde fra Rom 10

Rom 10: Massene er forurenset av bly og PCB i tilstandsklasse 2, samt av benzo(a)pyren og PAH i tilstandsklasse 3. Massene kan bli liggende der de er. Dersom massene graves opp kan de ikke benyttes på tomte men må leveres godkjent mottak.

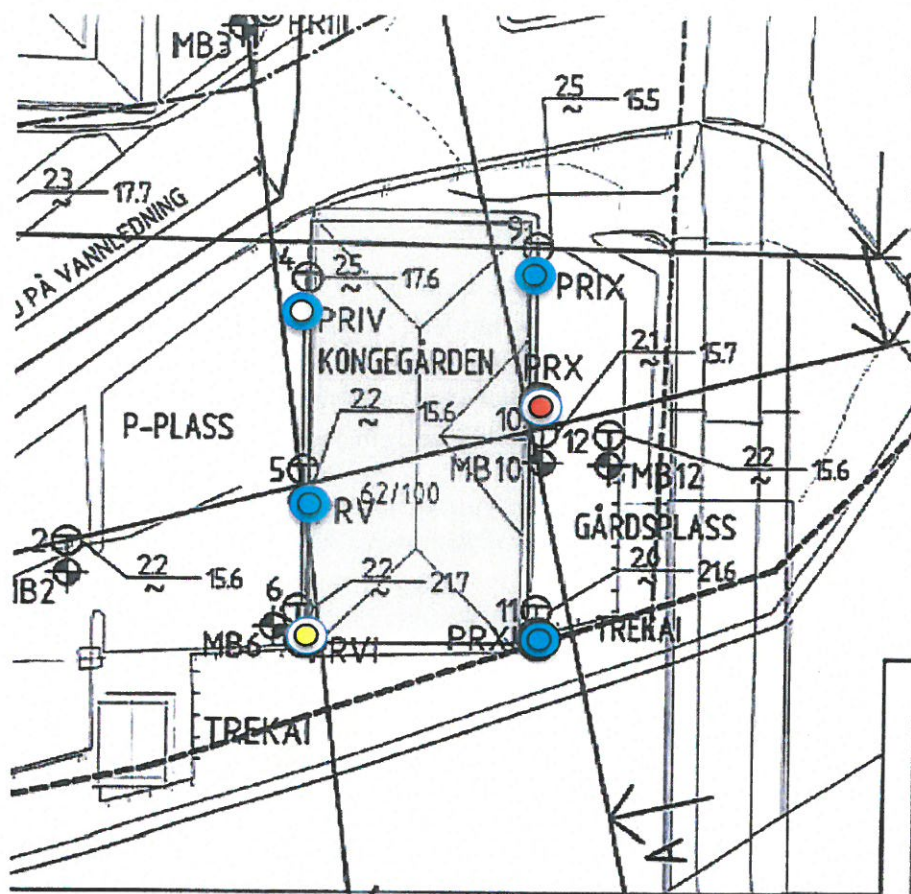
Figur 2 viser plasseringen av miljøprøver, fargelagt etter TA-2553 for høyeste påviste tilstandsklasse og vurdering i tråd med TA-1629 (jf. tabell 2). Indre sirkel viser topplaget (0-1 m) og ytre sirkel dypere lag (> 1 m). Utdrag av Multiconsult tegning 613798-RIG-G1, 29.11.12.

Vi anbefaler på dette grunnlaget at blyforurensede masser rundt PR10 og eventuelt andre steder på området (jf. kap. 4.4.) masseutskiftes i øvre meter, i tråd med Miljødirektoratets veileder TA-2553. Blyforurensede masser t.o.m. TKL5 i dypere lag (> 1 m) trenger derimot ikke å bli fjernet, men kan bli liggende, så fremt massene overdekkes med minimum 0,5 m rene masser og asfalt/brostein, eller bare med minimum 1 m rene masser.

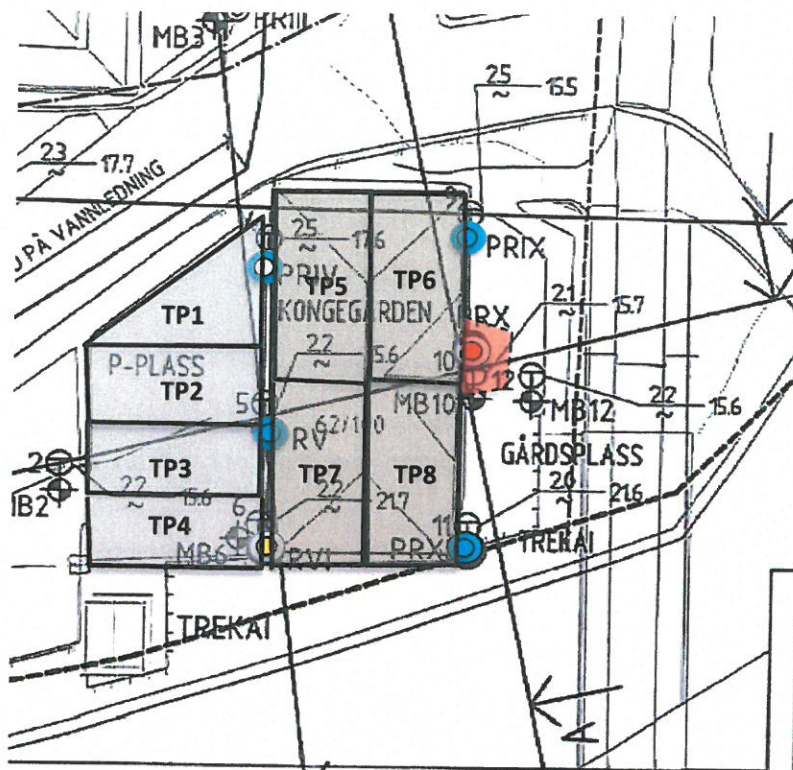
**Figur 3** viser den planlagte masseutskiftingen på området inndelt i et rutenett for supplerende prøvetaking (TP1-TP4 på parkeringsplassen og TP5-TP8 under kjellergulvet). Et område rundt PR10 (rødt) masseutskiftes til ca. 1 m dyp.
