NORGES STATSBANER
HOVEDADMINISTRASJONEN — OSLO 1

KONGSVINGER - ELVERUM KM 136,035 SYNKNINGER I FYLLING VED GRÖSET

Oslo, 6.5.1970. yk.KONGSVINGER - ELVERUM KM 136,035
SYNKNINGER I FYLLING VED GRÖSET

Solörbanen km.136.035 Synkning i fylling ved Gröset	Målestokk 1:200	Boret G.R. 24.4.70 Tegnet Rog.6.5.70 <i>S. H. H. H.</i>
	SITUASJONSPLAN PROFIL	Sak nr. Gk. 3679 Tegn.nr.
NORGES STATSBANER - GEOTEKNISK KONTOR

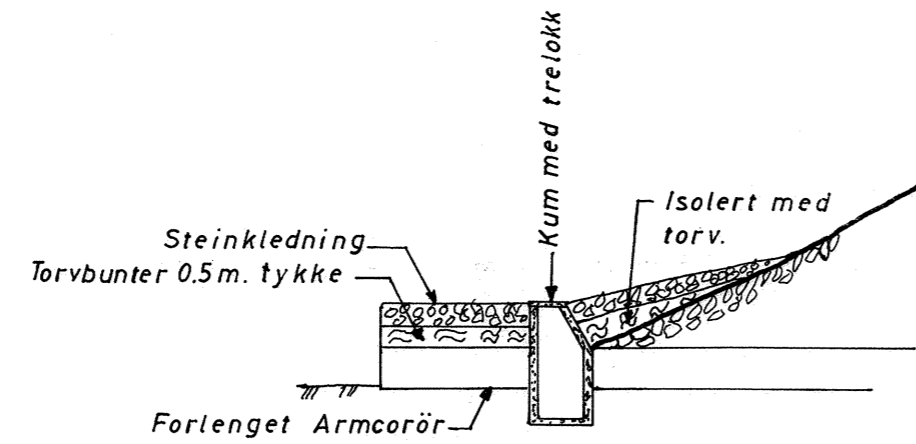
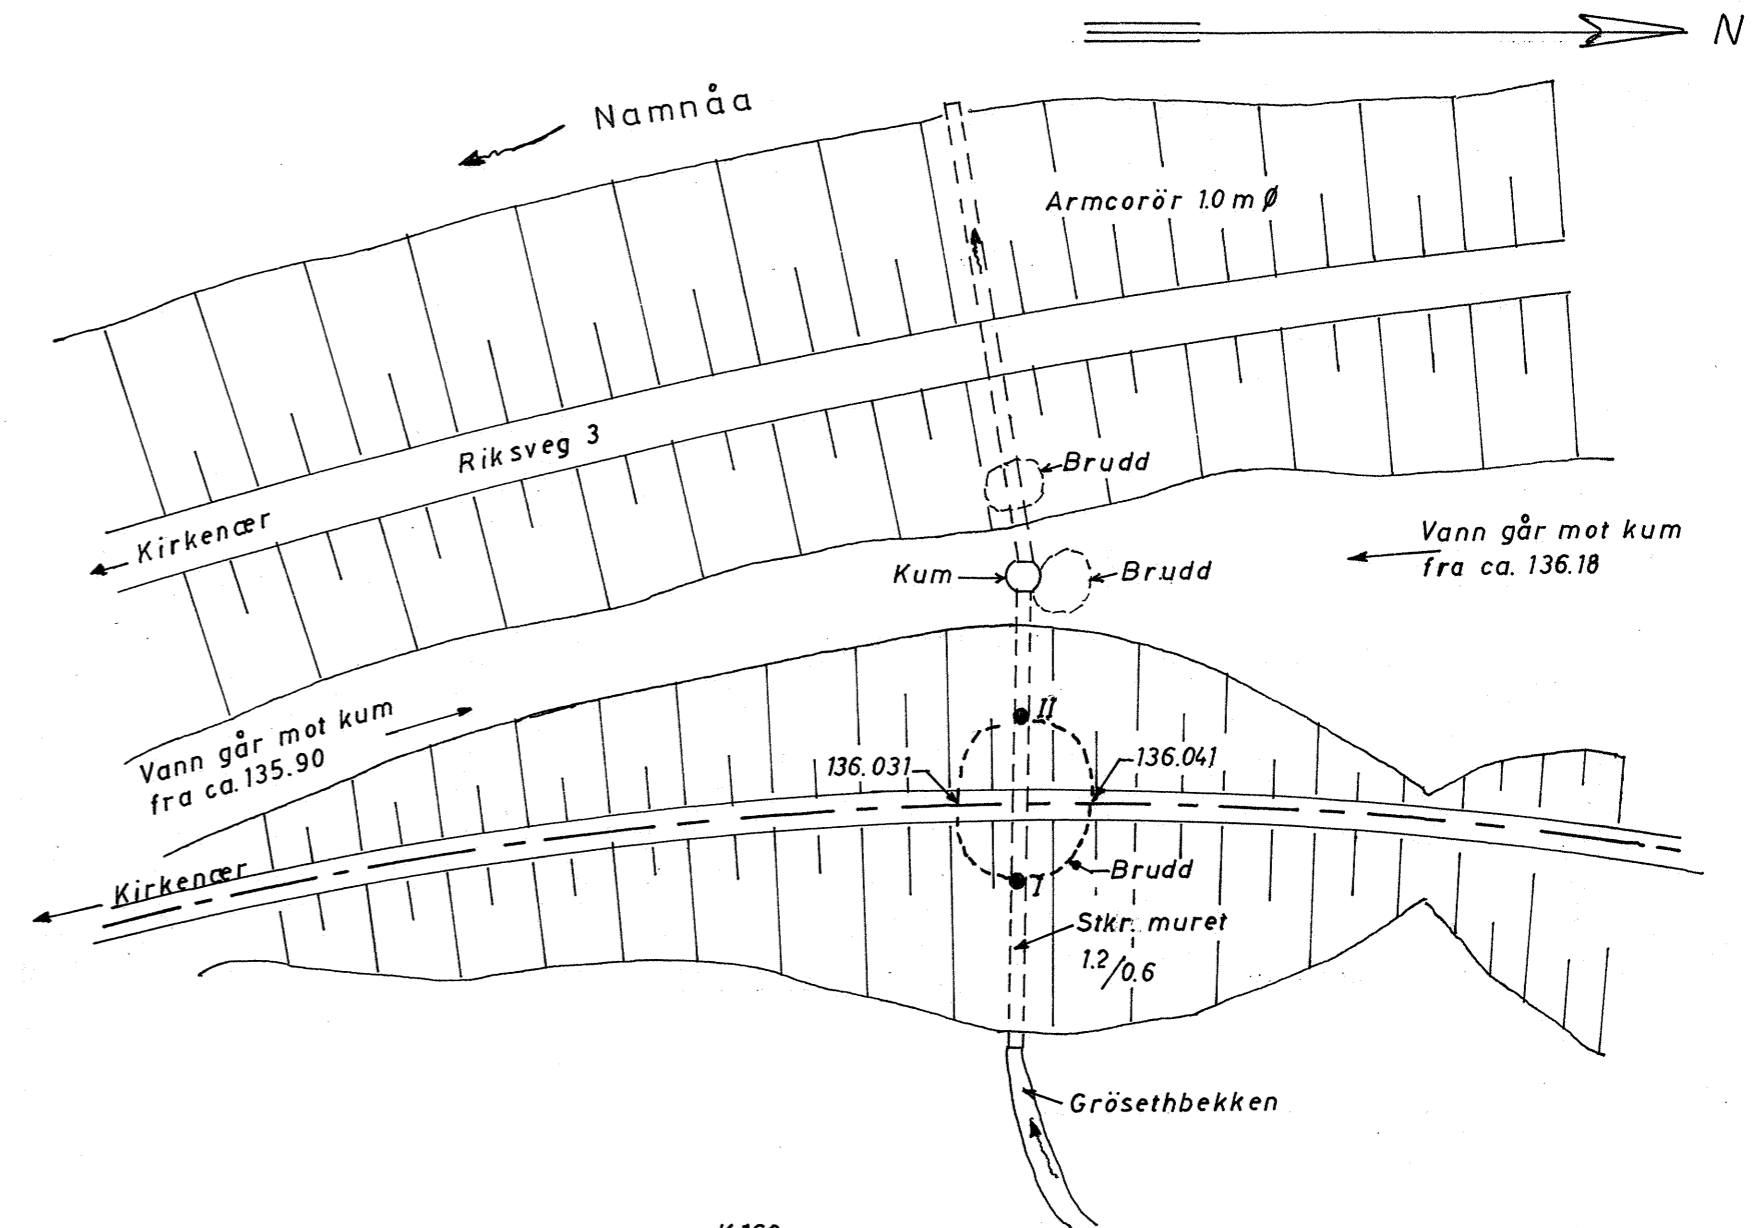
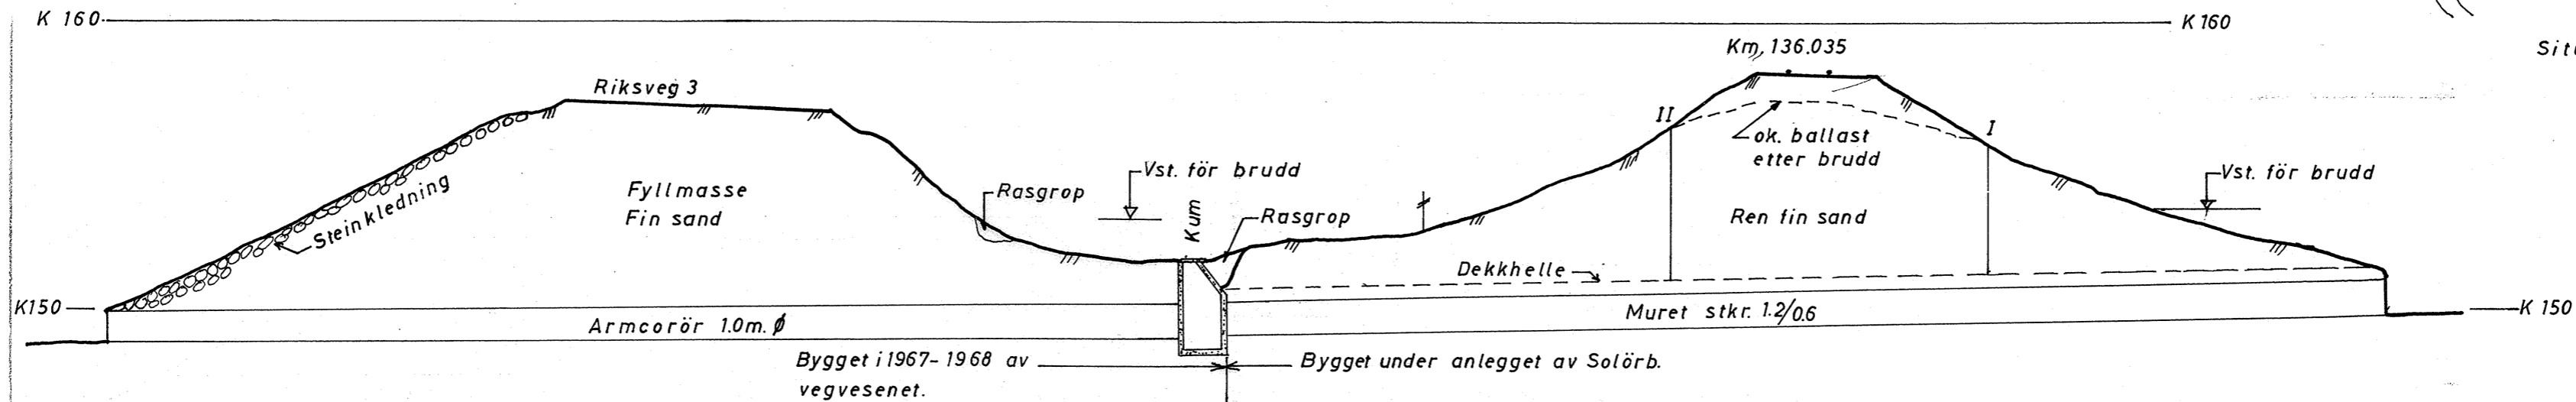
Forholdene fremgår av vedlagte tegning Gk. 3679. Jernbanens stikkrenne er en vanlig tørrmuret renne med bunnhelle, vanger og dekkhelle, dimensjon 0,6 x 1,2 m. Lengden er 31 m, og dybden under sporet 8 m.

Sommeren 1969 ble riksveg 3 omlagt og fyllingen på nedstrøms side av linjen bygget. Jernbanens stikkrenne ble forlenget med \varnothing 100 cm Armcorør gjennom vegfyllingen. I dalsenkningen mellom jernbanens og vegens fyllinger ble anlagt en inspeksjonskum.

Den 20.4.70 ble observert en ca. 3 m lang ispropp ved utløpet av Armcorøret. Det ble videre observert kraterdannelse rundt kummen og det hadde dannet seg en åpen kanal i overkant av dekkhellene for jernbanens stikkrenne, under teleskorpen. Gjennom denne kanal hadde tydeligvis foregått transport av vannmettet finsand.

Den primære årsak til synkningene er gjenfrysningen av den forlengede stikkrenne. Det har tidligere ikke forekommet noe liknende på denne fylling. Så lenge stikkrennens åpning har ligget under jernbanens kontroll har det vært foretatt tildekning for å hindre frost slik som instruksene foreskriver. Etter at stikkrennen er forlenget har jernbanen mistet kontrollen med åpningen og noen tildekning har ikke forekommet.

Jernbanen kan ikke i fremtiden påta seg kontrollen med at Vegvesenets stikkrenne til enhver tid er åpen. For å sikre seg mot lignende kalamiteter i fremtiden foreslås en konstruktiv utforming av utløpet som reduserer faren for isdannelse og sikrer mot oppdemning. (Se tegning) Det foreslås anlagt en kum ved nåværende utløp av Armcoröret. Utenfor kummen forlenges stikkrennen med 4 m. Forlengelsen isoleres mot frost ved tildekning med torvbunter av 50 cm tykkelse med overliggende steinkledning. Kumveggene isoleres likeledes med torv på sidene, og omkringsfylles med stein. Armcoröret isoleres på samme måte 3-4 m på oppströms side av kummen, men torvisolasjonen kan da gjerne legges utenpå fyllmassene, dog med overfylling av stein som før beskrevet. Ved denne konstruksjon vil faren for dannelse av ispropp være vesentlig redusert. Dog bør allikevel foretas tildekning med f.eks. en tilskåret skumplastplate om vinteren. Som en ekstra sikkerhet mot oppdemning forutsettes at lokket over kummen skal være av tre slik at kummen virker som en sikkerhetsventil ved eventuell ispropp i ytre del av stikkrenne.

Stikkrennens utløp ligger så lavt at man kan risikere at vannstanden om høsten når det begynner å fryse står i høyde med stikkrenneutløp og danner en barriere foran utløpet. Konsentrert utløp fra stikkrennen må derfor tildannes, eventuelt med steinkledning som erosjonsbeskyttelse.

Kummen mellom fyllingene må repareres og utstyres med innløp for overvann. Den bør legges opp med en 0,5 m kumring for at lokket skal ligge helt fritt fra bakken.

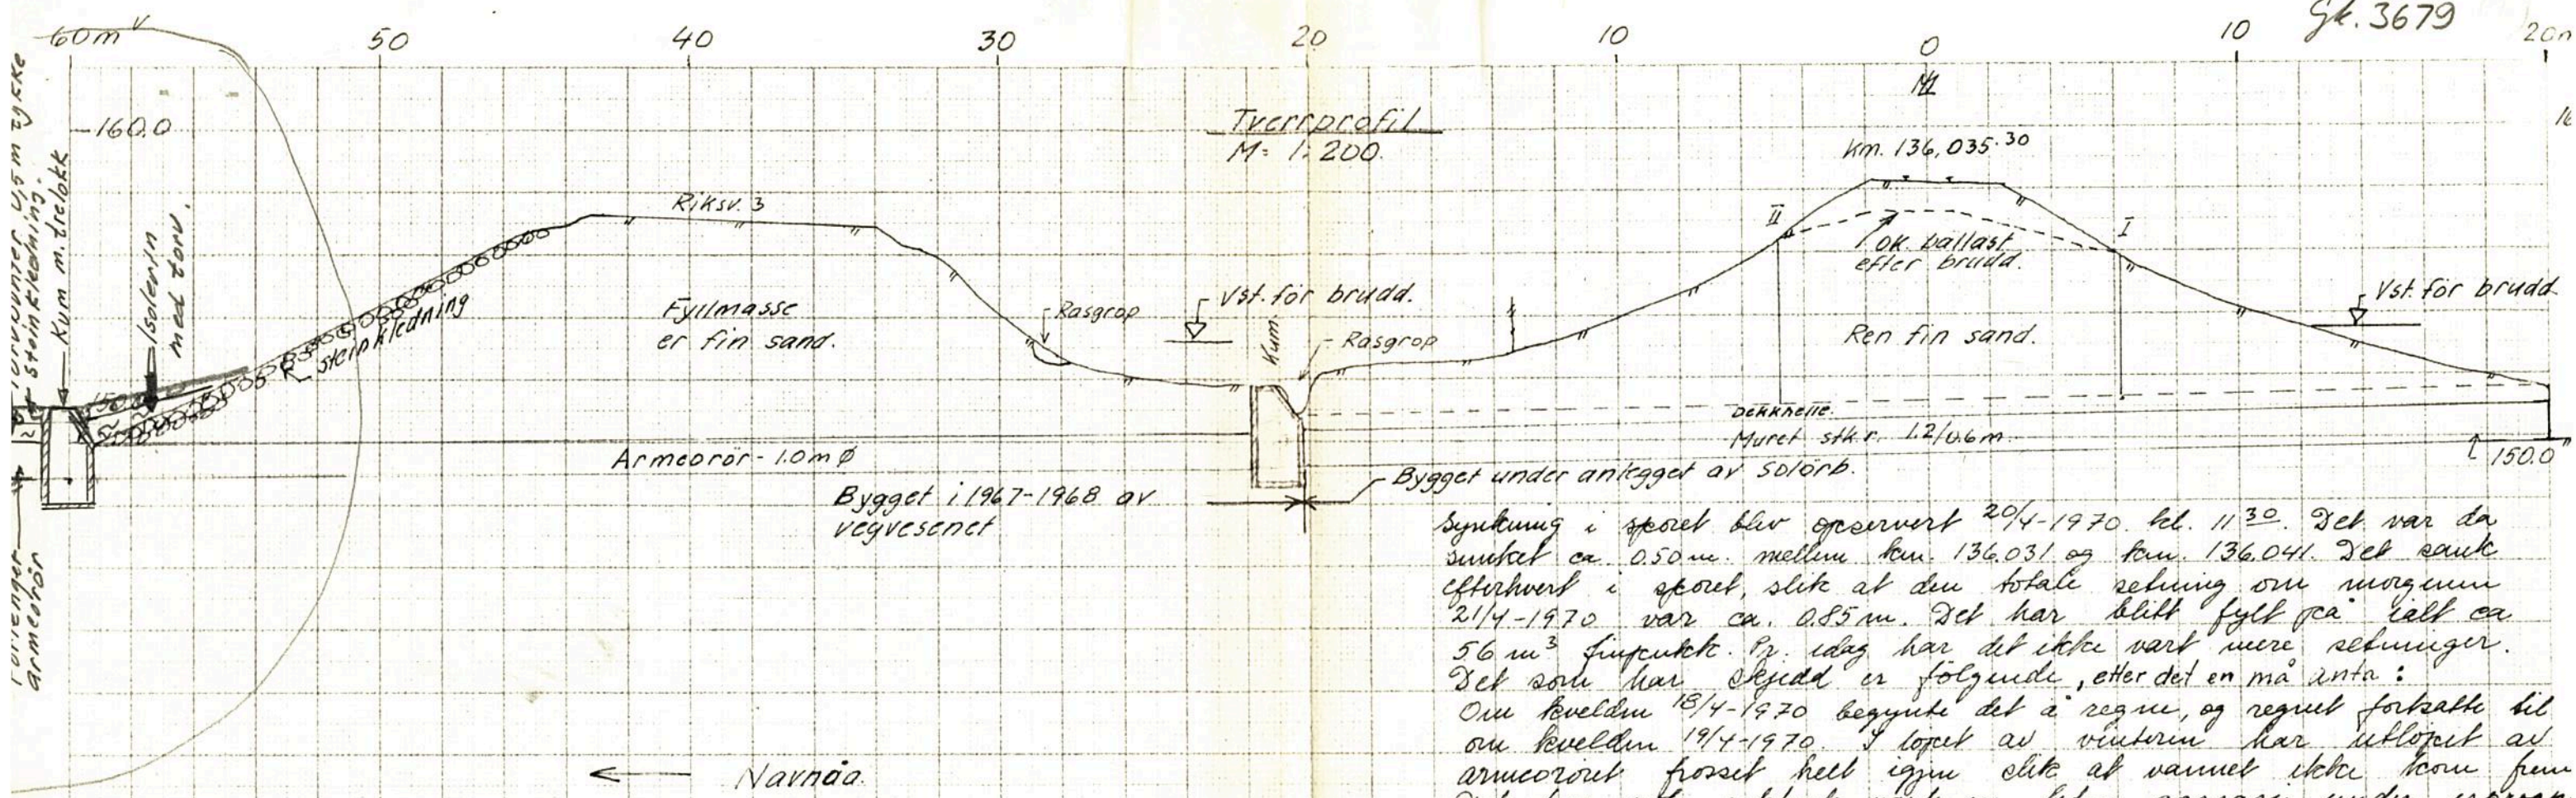
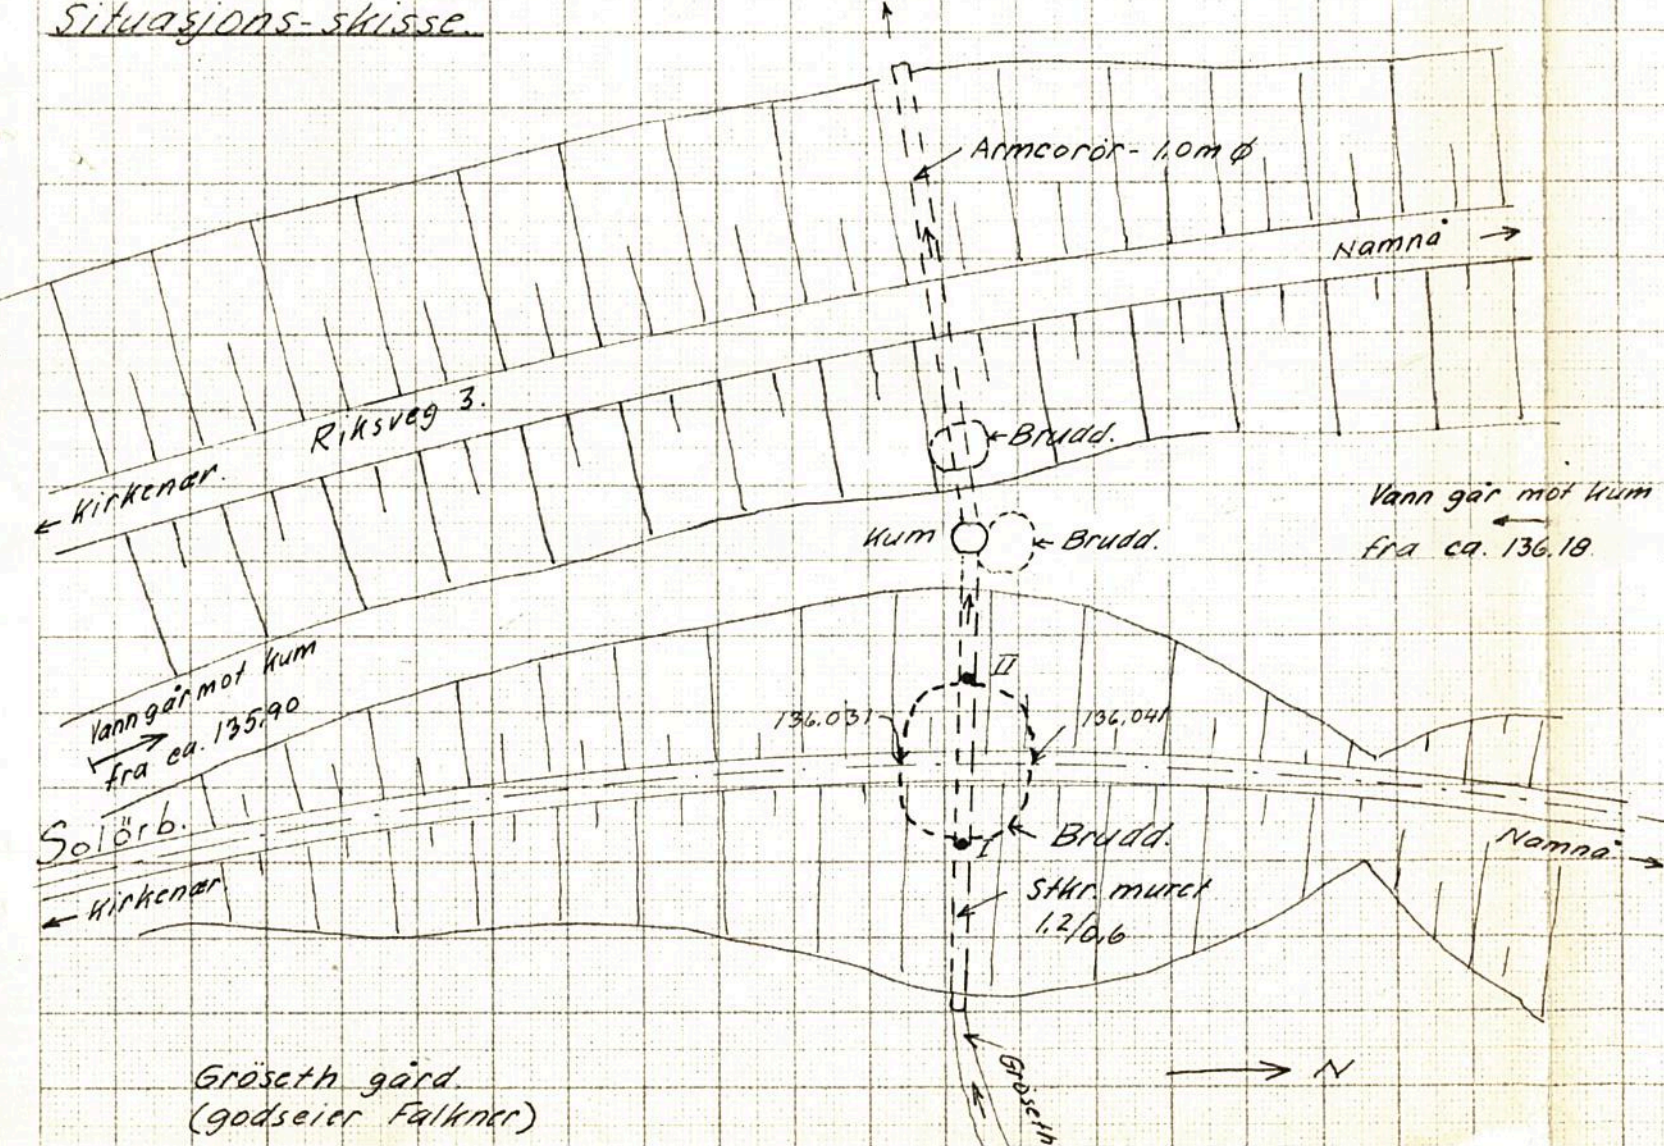
Situasjons-skisse

Synkning i sporet ble observert 20/4-1970. kl. 11³⁰. Det var da sunket ca. 0.50 m. mellom km. 136.031 og km. 136.041. Det sank etterhvert i sporet, slik at den totale senking om morgenen 21/4-1970 var ca. 0.85 m. Det har blitt fyllt på i alt ca. 56 m³ fyllmasse. P. idag har det ikke vært mere senking. Det som har skjedd er følgende, etter det en må anta:
 Om kvelden 18/4-1970 begynte det å regne, og regnet fortsatte til om kvelden 19/4-1970. I løpet av vinteren har utløpet av armerørut frosset helt igjennom slik at vannet ikke kom frem. Det har vært store sektorer vært en liten passasje under ispropp. Vannet har da blitt stående som en liten sjø innenfor sliktorunningsutløpet. Samtidig har det samlet seg en mengde vann mellom jernbanefyllingen og vegfyllingen, fordi det ikke var laget åpning i kummen til overvannet. Det vannet som stod på innersiden av jernbanens sliktorunn har på grunn ut gjennom den fine sanden i fyllingen over dekket. Dette vannet har funnet ut i kummen ved utløp av sliktorunen. Denne kummen slutter ikke særlig godt til den murede sliktorunen, og det er her vannet og sanden fra jernbanefyllingen har tatt veien inn i kummen. Der har også det vannet som samlet seg mellom jernbanefyllingen og vegfyllingen tatt veien og de 2 småbrudd som er blitt rundt kummen har dannet seg. Ved neste inspeksjon av jernbanens sliktorunn er det ingen luge som tyder på at sanden har gått inn i sliktorunen. Sliktorunen er i førsteklassens stand. Det finnes bare ubetydelige rester etter sand i bunden av runnen. Derimot er det tydelig tegn på at vannet har gått over dekket til den kummen står. Kummen var den 21/4-1970 ca. 1/2 full av sand, likeså var del av armerørut. Etter at isproppen ble fjernet fra utløpet den 23/4-1970 og røret kunne inspiseres såes tydelig rester etter fin sand overalt i røret. Steder på armerørut kunde ikke sees.

Bølemiddel med lignende uheld: Utløpet av armerørut må isse mot frost. Det må settes på 0.5 m ring på kummen mellom fyllingene. Det må lagres åpning for overvannet i denne ringe.
 Konsentrert utløp fra veg. sliktorunn må tilpasses.
 Bruddifylling Solörb. km. 136,035, 20/4-1970.

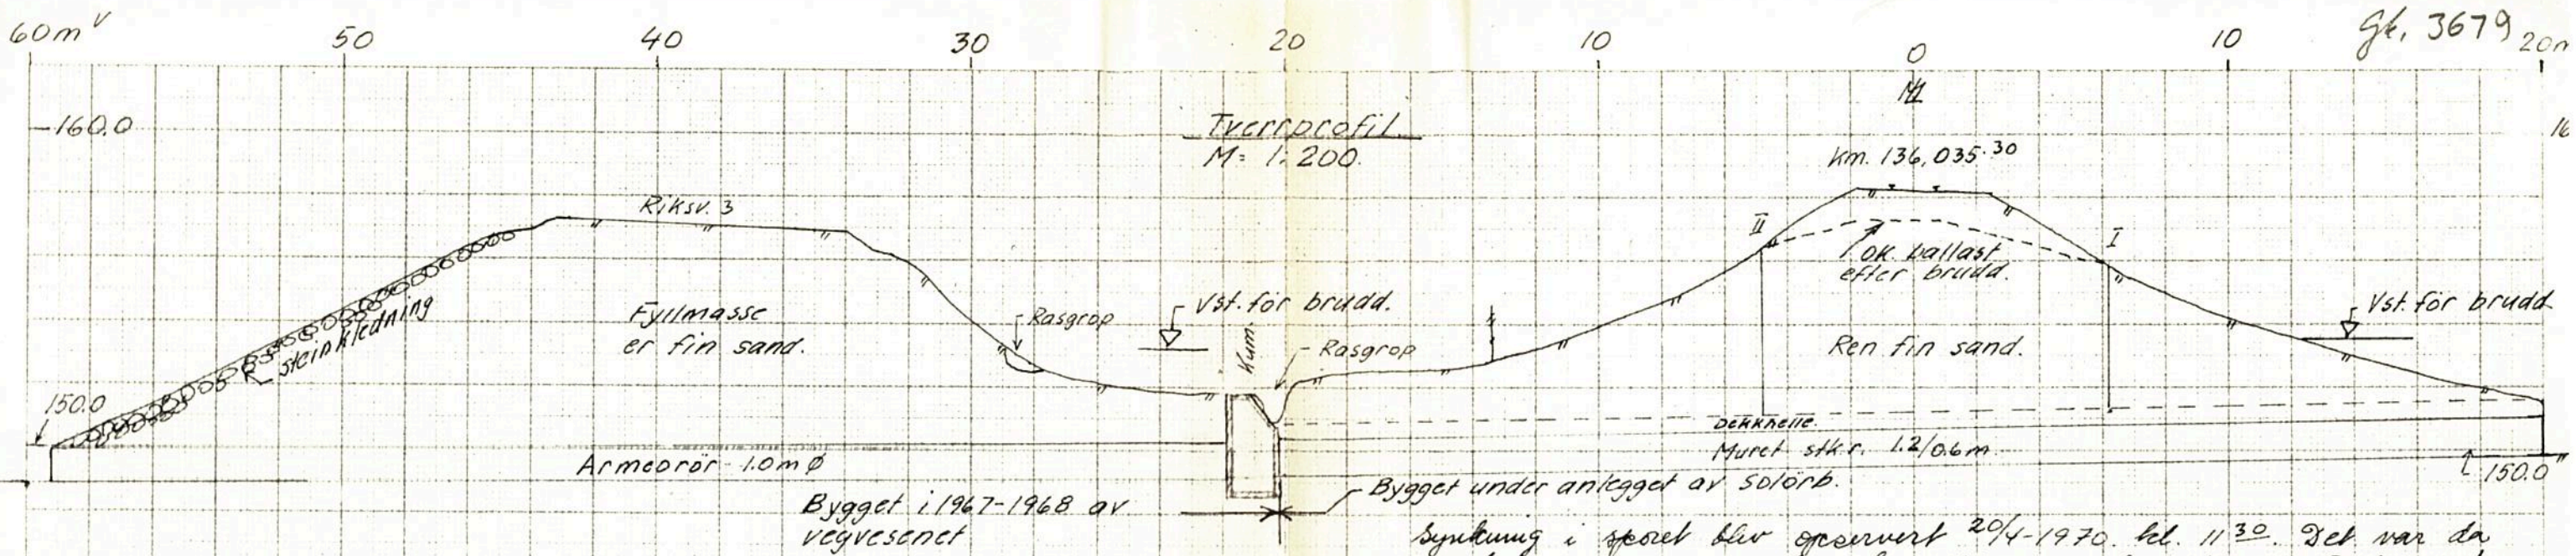
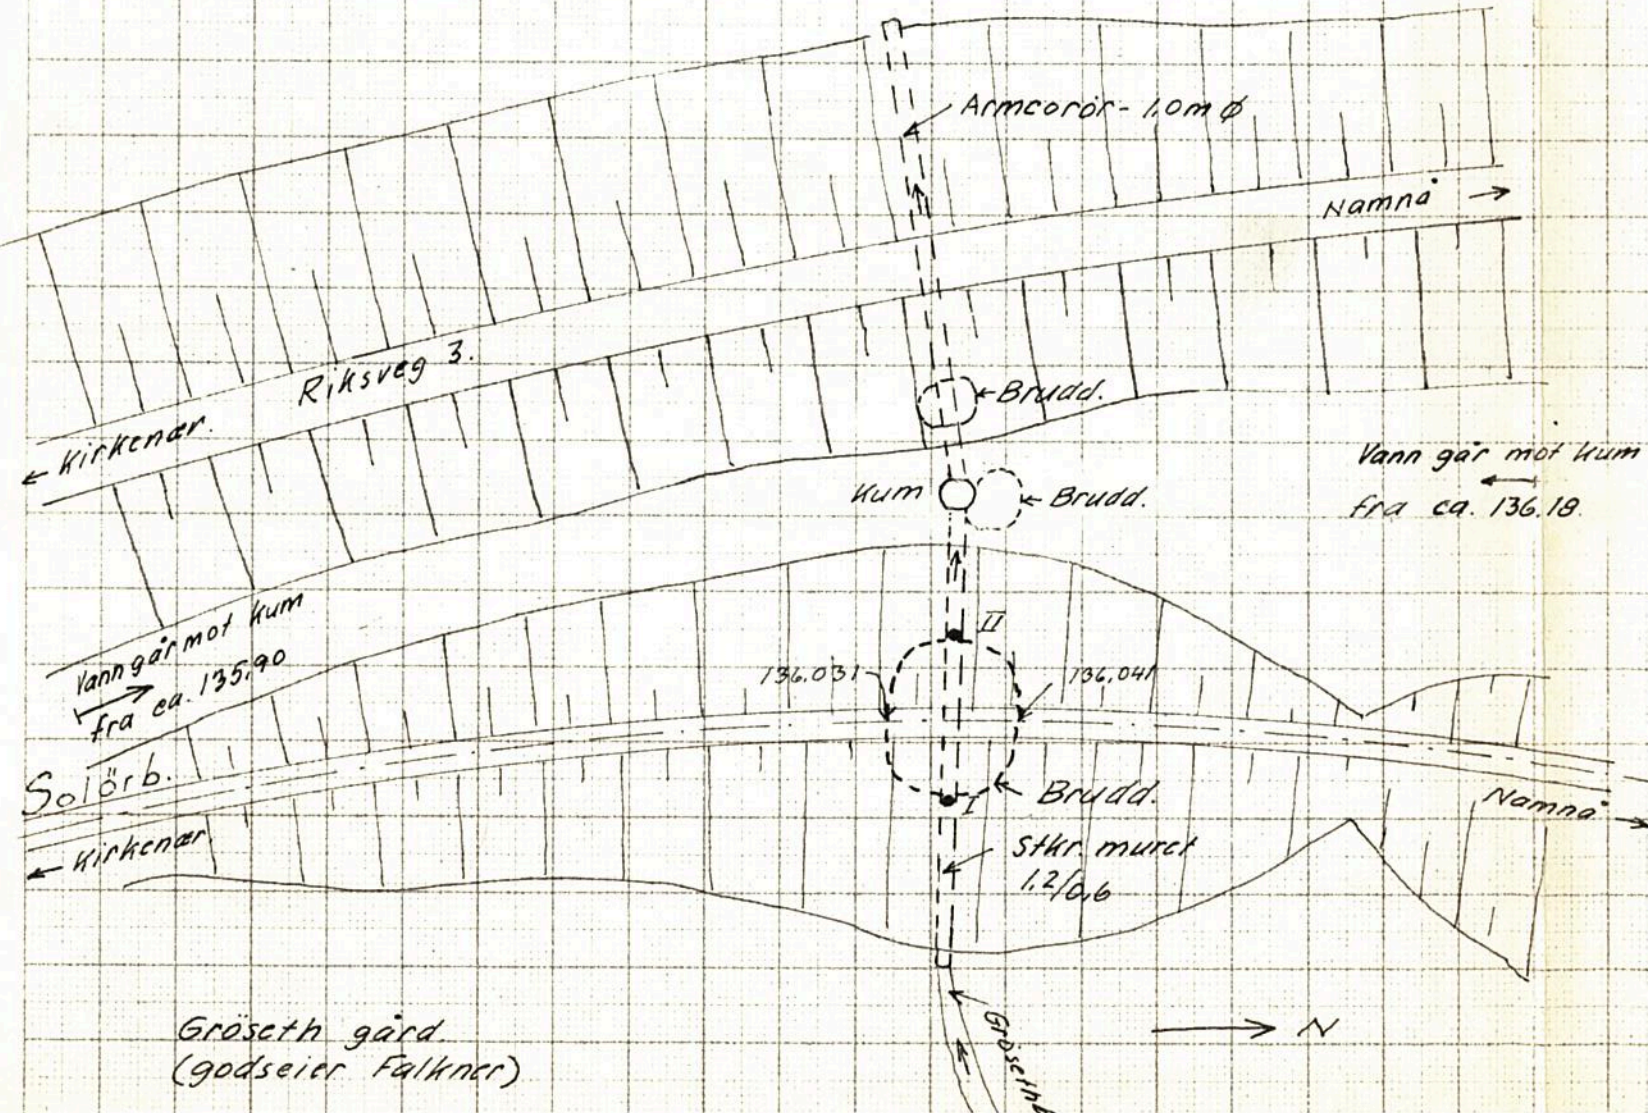
Situasjons-skisse

Synkning i sporet blir observert 20/4-1970. kl. 11³⁰. Det var da sunket ca. 0.50 m. mellom km. 136.031 og km. 136.041. Det sank etterhvert i sporet, slik at den totale senking over morgenen 21/4-1970 var ca. 0.85 m. Det har blitt fylt på i alt ca. 56 m³ fyllmasse. P. idag har det ikke vært mere senking. Det som har skjedd er følgende, etter det en må anta:
 Om kvelden 18/4-1970 begynte det å regne, og regnet fortsatte til om kvelden 19/4-1970. I løpet av vinteren har utløpet av armerørut frosset helt igjen slik at vannet ikke kom frem. Det har nåt sikkert vært en liten passasje under isproppen. Vannet har da blitt stående som en liten sjø innenfor stikkrennens utløp. Samtidig har det sunket seg en mengde vann mellom jernbærefyllingen og vegfyllingen, fordi det ikke var laget åpning i kummen til overvannet. Det vannet som stod på innersiden av jernbærens stikkrenn har nå trengt ut gjennom den fine sanden i fyllingen over dekkhellen. Dette vannet har tr. ut ut i kummen ved utløpet av stikkrennen. Denne kummen slutter ikke særlig godt til den murede stikkrennen, og det er her vannet og sanden fra jernbærefyllingen har tatt veien inn i kummen. Der har også det vannet som sunket seg mellom jernbærefyllingen og vegfyllingen tatt veien og de 2 småbrudd som er blitt rundt kummen har dannet seg. Ved nøye inspeksjon av jernbærens stikkrenn er det ingen ting som tyder på at sanden har gått inn i stikkrennen. Stikkrennen er i første-klasses stand. Det finnes bare ubetydelige rester etter sand i bunden av rennen. Derimot er det tydelig tegn på at vannet har gått over dekkhellen der kummen står. Kummen var den 21/4-1970 ca. 1/2 full av sand, likeså over del av armerørut. Etter at isproppen ble fjernet fra utløpet den 23/4-1970 og røret kunne inspiseres såes tydelig rester etter fin sand overalt i røret. Støden på armerørut kunde ikke sees.

Potemiddel mot lignende uhell: Utløpet av armerørut må isoleres mot frost. Det må settes på 0.5 m ring på kummen mellom fyllingen. Det må legges åpning for overvannet i denne ringen. Konsentrert utløp fra vegv. stikkrennen må tilpasses.
 Bruddifylling Solörb. km. 136,035, 20/4-1970

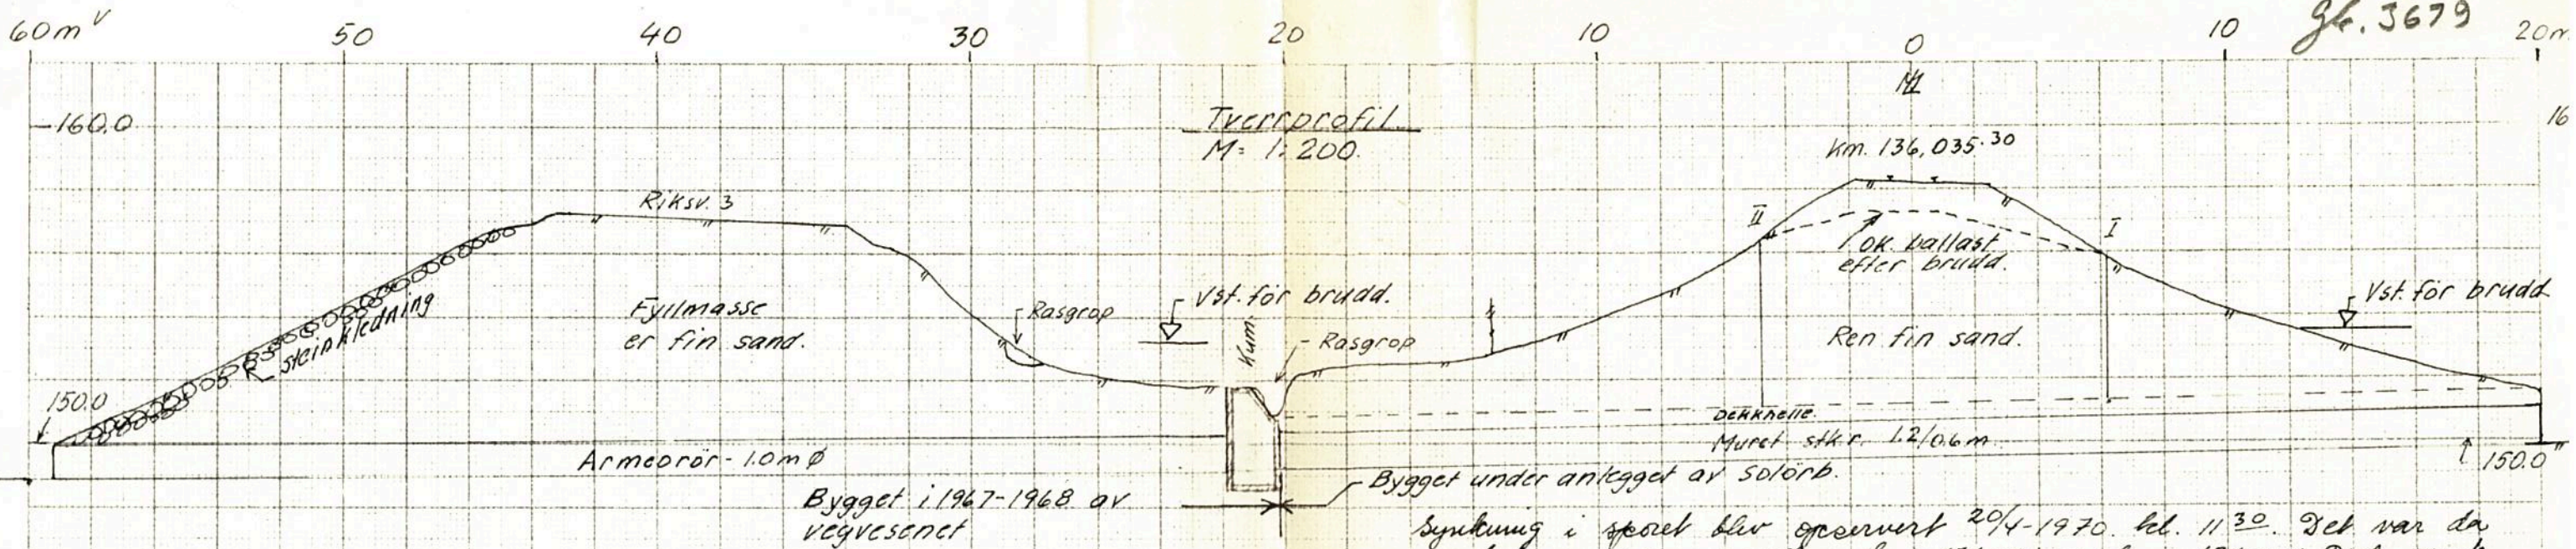
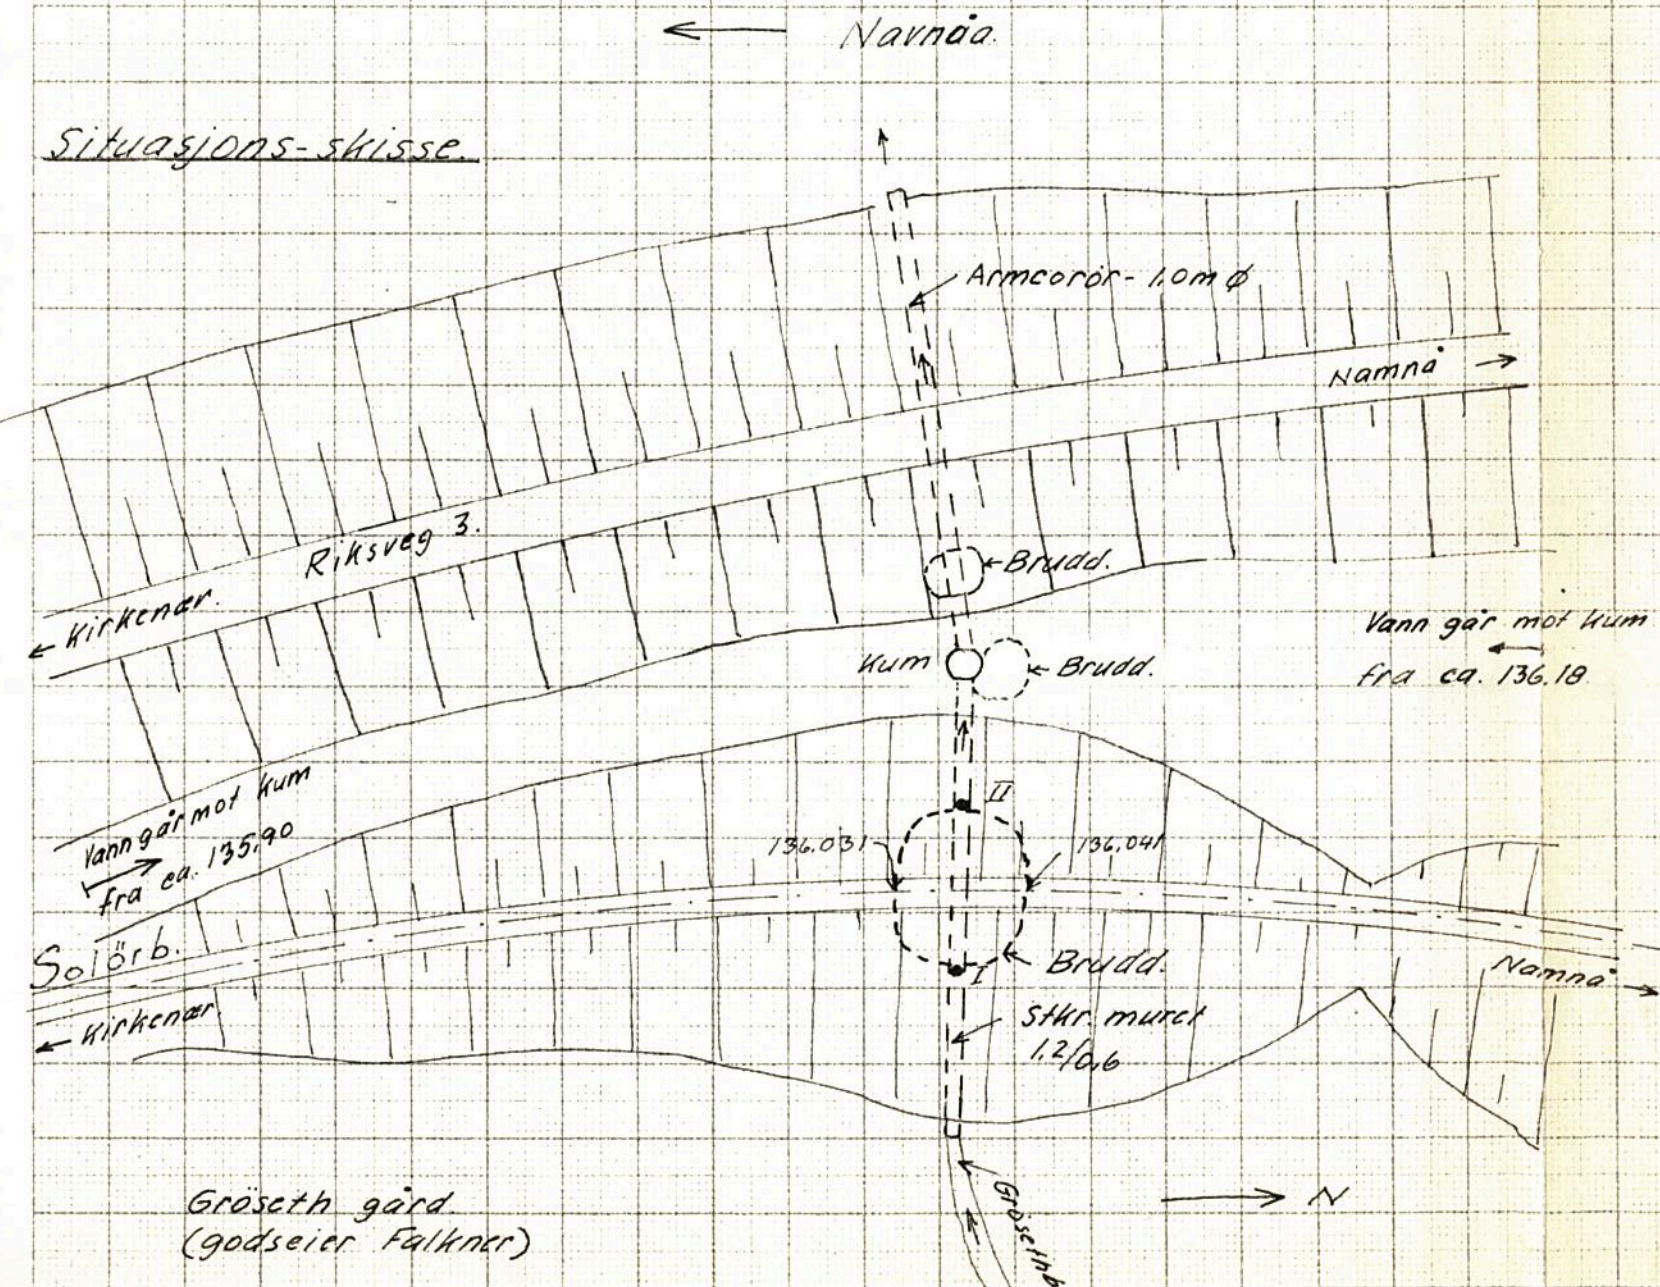
Situasjons-skisse

Synkning i sporet ble oppmerket 20/4-1970 kl. 11³⁰. Det var da sunket ca. 0.50 m mellom km. 136.031 og km. 136.041. Det sank etterhvert i sporet, slik at den totale setning om morgenen 21/4-1970 var ca. 0.85 m. Det har blitt fyllt på ialt ca. 56 m³ fyllmasse. Pn. idag har det ikke vært mere setninger. Det som har skjedd er følgende, etter det en må anta:

Om kvelden 18/4-1970 begynte det å regne, og regnet fortsatte til om kvelden 19/4-1970. I løpet av vinteren har utløpet av armcorøret frostet helt igjen slik at vannet ikke kom frem. Det har vært nok siktet vann i løp passasje under isproppen. Vannet har da blitt stående som en liten sjø innafor siktbrunnutløpet. Samtidig har det samlet seg en mengde vann mellom jorbaudefyllingen og vegfyllingen, fordi det ikke var laget åpning i kummen til overvannet. Det vannet som stod på innersiden av jorbauens siktbrunn har så frunget ut gjennom den fine sanden i fyllingen over dekkhellen. Dette vannet har frunget ut i kummen ved enden av siktbrunnen. Denne kummen slutter ikke særlig godt til den murede siktbrunnen, og det er her vannet og sanden fra jorbaudefyllingen har fått veien inn i kummen. Der har også det vannet som samlet seg mellom jorbaudefyllingen og vegfyllingen fått veien og de 2 småbrudd som er blitt rundt kummen har samlet seg. Ved nøye inspeksjon av jorbauens siktbrunn er det ingen ting som tyder på at sanden har gått inn i siktbrunnen. Siktbrunnen er i førsteklassens stand. Det finnes bare ubetydelige rester etter sand i bunden av runnen. Derimot er det tydelig tegn på at vannet har gått over dekkhellen der kummen står. Kummen var den 21/4-1970 ca. 1/2 full av sand, likeså over del av armcorøret. Etter at isproppen ble fjernet fra utløpet den 23/4-1970 og røret kunne inspiseres såes tydelig rester etter den fine sand overalt i røret. Støder på armcorøret kunne ikke sees.

Polenmiddel med lignende uhell: Utløpet av armcorøret var isstet mot frost. Det var sett på 0.5 m ring på kummen mellom fyllingene. Det var laget åpning for overvannet i denne ringe. Konsentrert utløp fra veg. Siktbrunnen må liddas.
