angående gravning i elvebunnen ved bro over Stjördalselven, Verdals-  
elven og Steinkjærelven.

BRU OVER STJØRDALSELVA TRONDHEIM - BODØ KM 32,0

## STJØRDALSELVA JERNBANE BRU NORDLANDSBANEN km 32,9

## VERDALSELVA BRU - EROSJONSSKADER

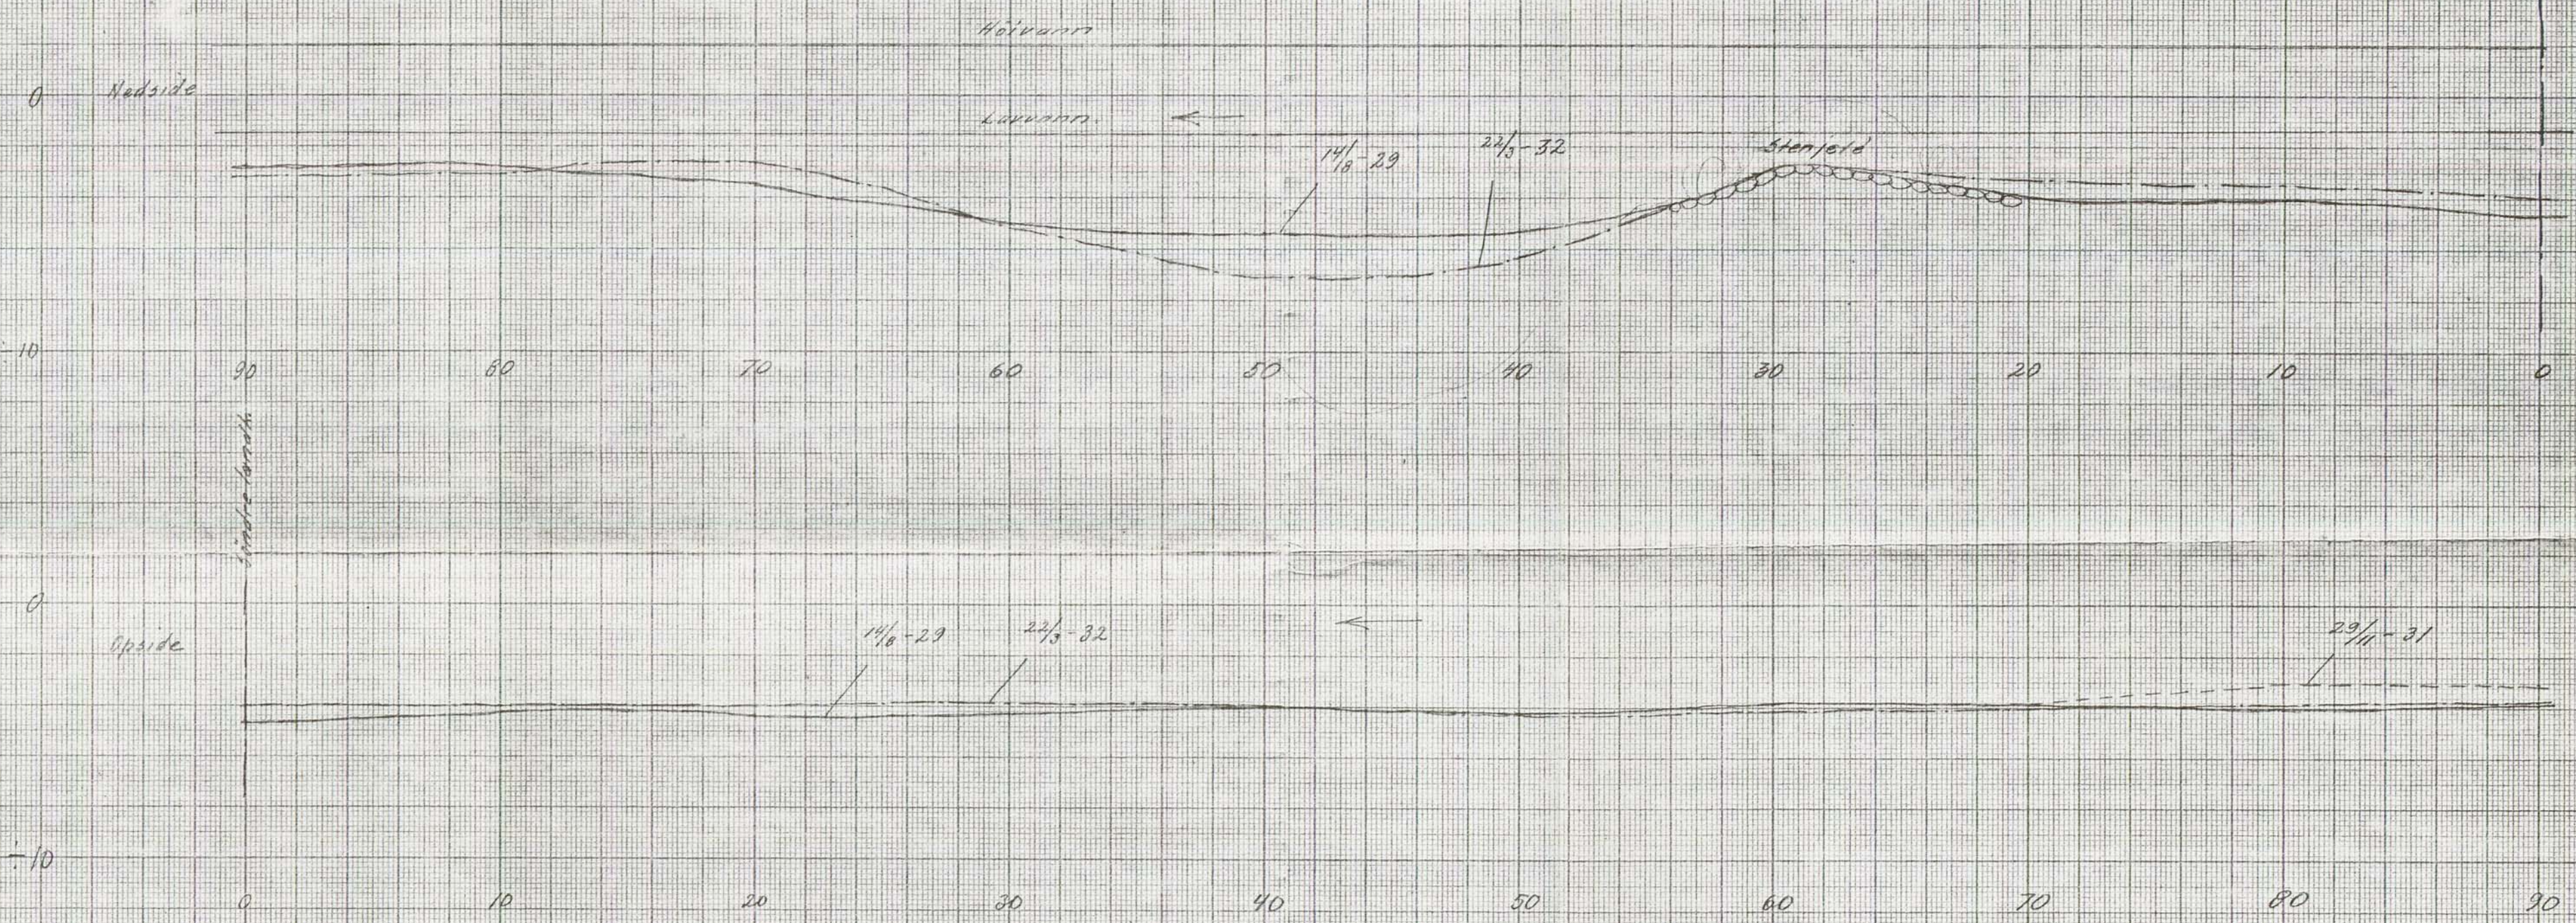
lengdeprofil ved søndre dyppål, Steinkjer bro.

Terskelen har formodentlig vært bygget slik, at den har ligget høiere enn den omgivende elvebunn og dette har forårsaket gravning nedenfor terskelen. I ethvertfall er der nu utgravet en betydelig gryte.

Stadsingeniøren i Steinkjer har nylig optatt nytt kart og profiler av denne. Forholdene er nu således at der nårsomhelst under en flom kan foregå et brudd i terskelen som kan medføre en betydelig risiko for broen.

Gryten bør derfor snarest mulig delvis gjenfylles med et motgravning beskyttende stenlag overst. Hel gjenfylling skulde ikke være påkrevet men så meget, at den gamle terskel får tilstrekkelig støtte og at hele det utgravede parti blir beskyttet.

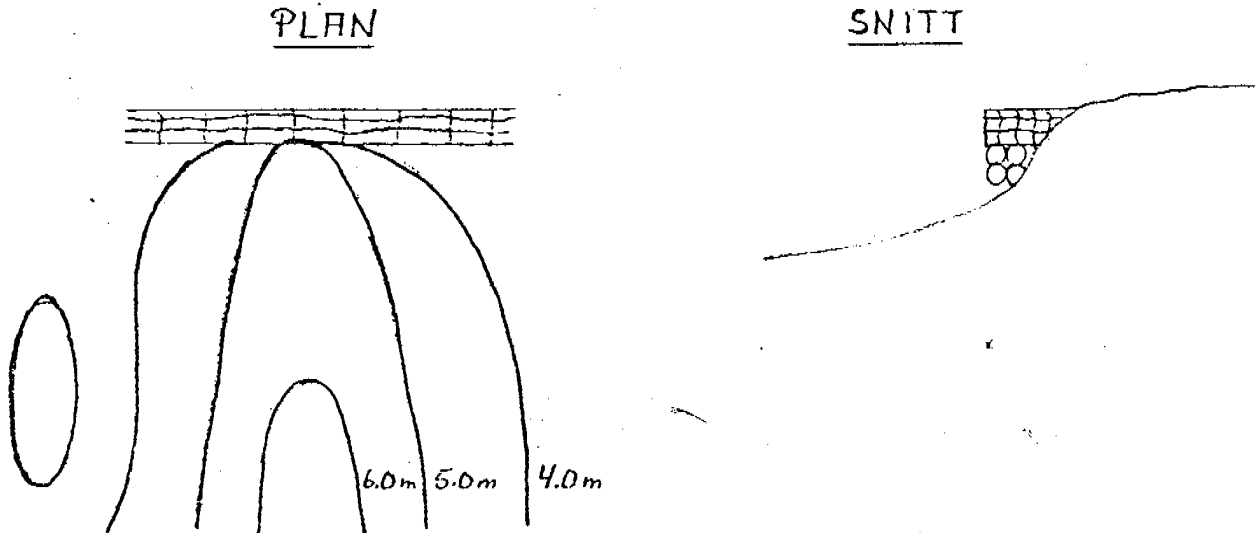
Bunnen oppstrøms kabeltraceen i det erosjonsskadede området ble kontrollert og det viste seg at bunnivået der var omtrent det samme som topp gabionmadrasser. Vi mener årsaken til den omfattende erosjonen ved seksjon ca. 0+080 må være den innsnevringen som brufundamentene skaper samt at elven her har "yttersving". Det største dyp var midt mellom landfestet og første brufundament og ble målt til 6 m. Nedstrøms brufundamentene minsket dypet igjen. Det var ved kontrollen tydelig at elven var i ferd med å fylle igjen det som ble utgtavd under flommen.

Situasjonen ved seksjon 0+080 i.h.t. tegn.nr. 666.033 - 2 ser i prinsipp ut ifølge nedenstående figur.

Vi mener at en sikring av området ved seksjon 0+080 mot videre erosjon vil være det mest gunstige i dette tilfellet. Alternativt kan erosjonsproblemet ved kablene løses ved at disse senkes. Denne løsningen ser vi imidlertid på som urealistisk da dette vil bli en svært kostnadskrevenende og omfattende oppgave, samt at vi er usikre på om dette alternativet er godt nok p.g.a. at vi mener selve årsaken til erosjonen er at elveløpet har en inn-snevring mellom brufundamentene og at man derfor bør forsøke å sikre dette området.

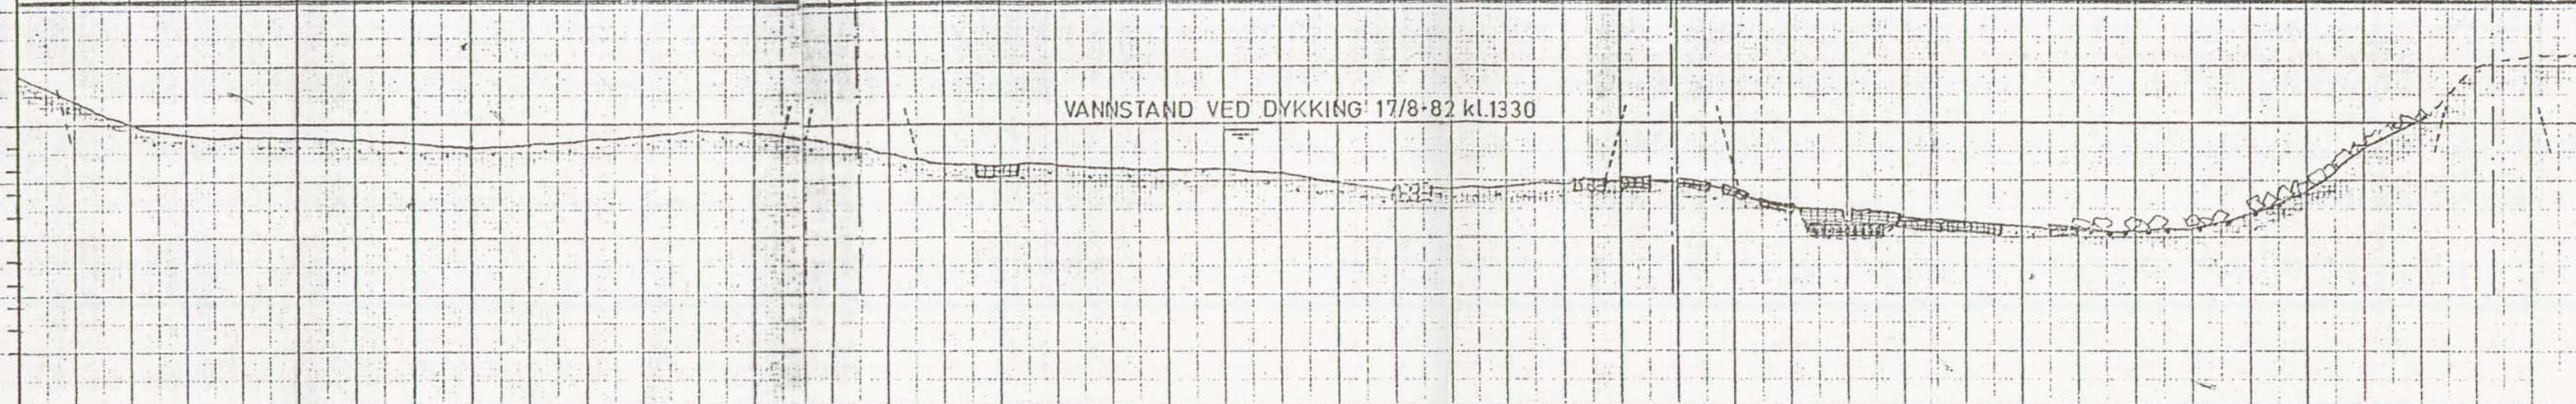
LENGDEMÅL	0+000	0+010	0+020	0+030	0+040	0+050	0+060	0+070	0+080	0+090	0+100
BUNNFORHOLD		SAND MED UNDERLIGGENDE GRUS								KULESTEIN Ø=30-40cm BLOKK OVER GAB.MADRASSENE I TRACEEN	
ANMERKNINGER		SYNLIGE GABIONMADRASSER (L)							AVDEKKEDE VARERØR
