Utgilidning 10.11.78
(fra bef. rapp. dat. 20.11.78)
Km 532,04. Nordlandsbanen.

B.sak 8031/5209

gk 4112

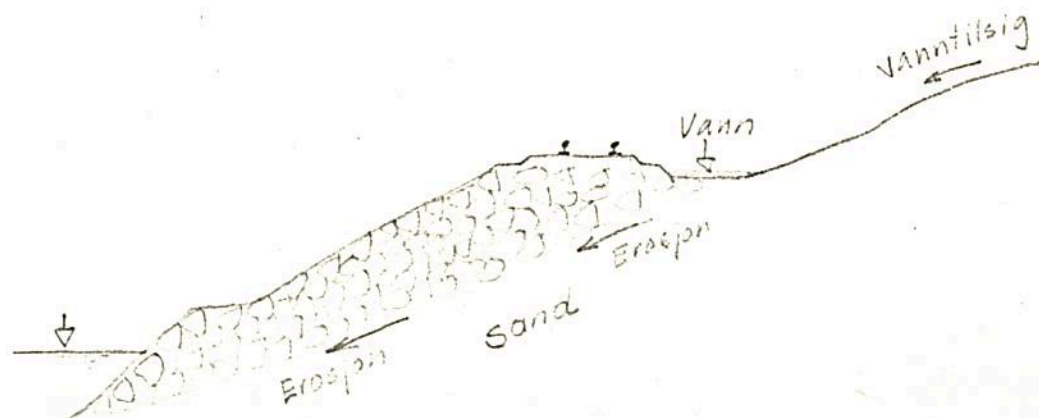
Linjen ligger på steinfylling med solid forbygning ut mot elven. Denne hadde imidlertid forskjøvet seg utover i elven og hele fyllingen var sunket ned slik at skinnegangen hang i luften på en lengde av 15 m.

Det viste seg imidlertid at en flombekk førte vann fra en myr i ovenforliggende skogområde og ned gjennom et dalsøkk og forsvant ned i fyllingen nøyaktig rett overfor det parti som hadde sunket.

Årsakssammenhengen er dermed klar; det velkjente fenomen "vann gjennom linjen under steinfylling."

Vannet som i flomperioder renner ned her følger naturlig terreng under fyllmassene, hvor grunnen består av fin sand, en lett eroderbar masse. Det var ikke tegn til bortrodert materiale på nedstrøms side, men dette var uten tvil bortvasket av flomvannet. Erosjonen under fyllingen har foregått over lengre tid, antakelig årevis. Det her dannet seg krater under fyllingen. Fyllmassene har delvis sunket etter og har stått i en løst lagret tilstand. Da flomvannet steg opp i fyllmassen brøt den løse fyllingsstruktur sammen og fyllingen setter seg. Mønsteret er velkjent og ble bekreftet av neste eksempler som her skal beskrives. Grunnen under fyllingen og i elveløpet utenfor antas uten tvil å bestå av sand eller grovere friksjonsmasse. Etterfylling av masser under og utenfor sporet ble derfor anbefalt. Årsaken til synkningene fremgår av nedenstående skisse.

Avtalt med Bm om at det graves en god overvannsgrøft tvers over nevnte myr. Vannet ledes til bekk som krysser linjen i stikkrenne.

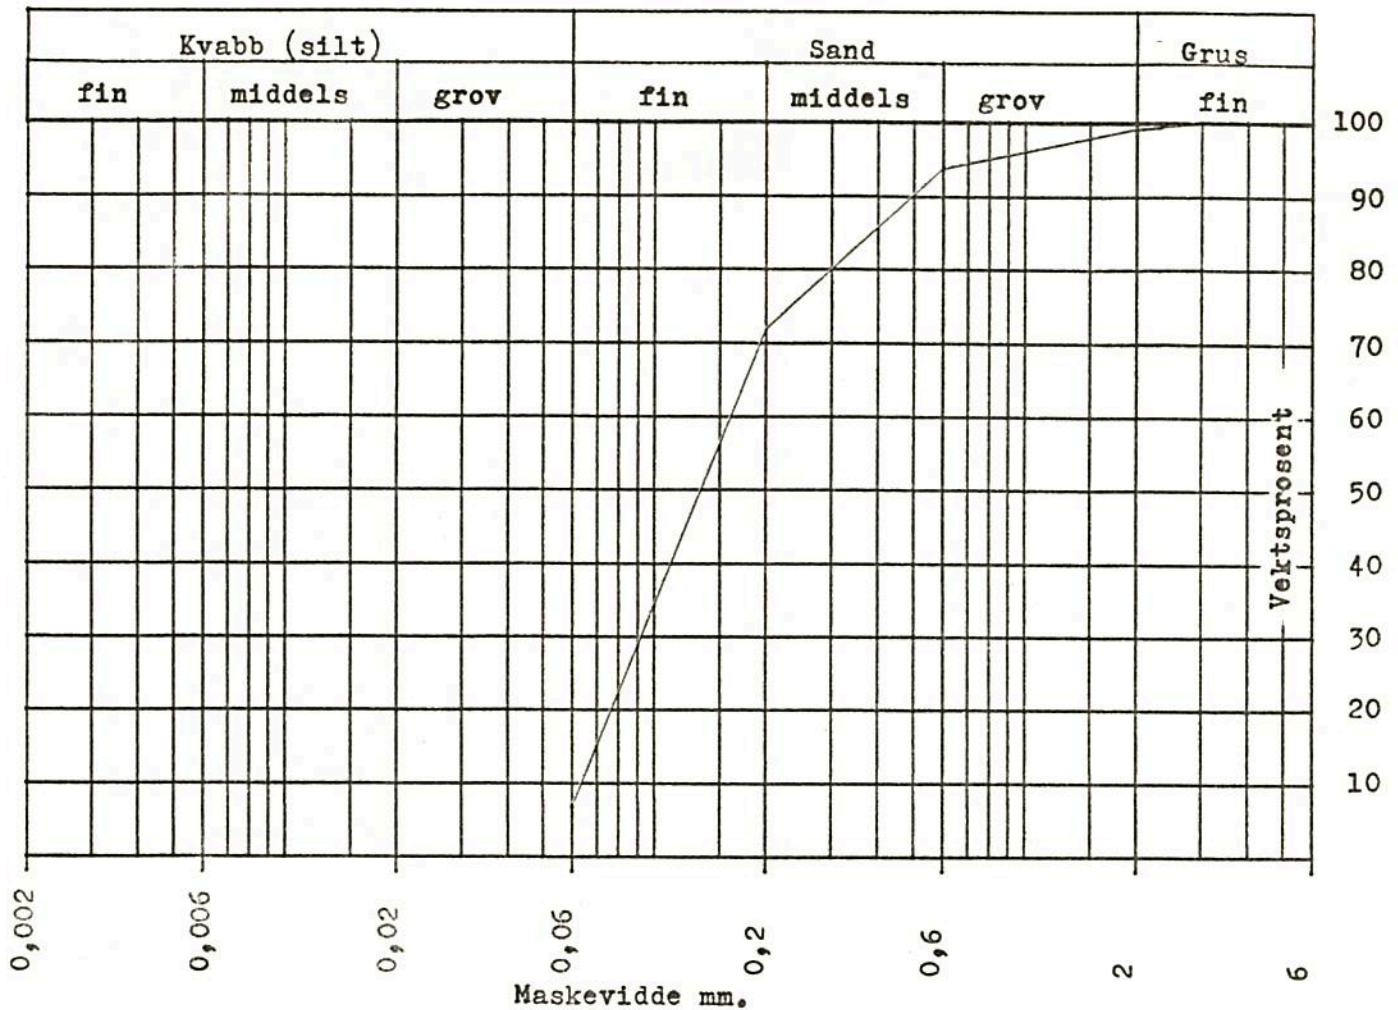
KORNFORDELINGSKURVE
TYPE C

Stikkrennen er bygget oppe i fyllingen, istedenfor som den burde ha vært; fundamentert i naturlig grunn. Vannet har erodert under stikkrennen og det var her synlig bevis for erosjonen i det betydelige mengder av ensgradert fin sand ligger utover langs elvekanten. Prøve er tatt av sanden. Se vedlagte siktekurve. Sanden representerer en meget erosjonsfarlig masse.

Graderingstallet $C_u = \frac{d_{60}}{d_{10}} = \frac{0,16}{0,065} = 2,5$

Materialet er enskornig fin sand.

Innløpet for stikkrennen var solid. Stikkrennen foreslås oppgravet på det skadede parti og erstattet av et plastrør som tres gjennom de gjenværende deler av stikkrennen og støpes i tett tilslutning til innløpet. Plastrøret skal ha så stort tverrsnitt som eksisterende stikkrenne tillater. Plastrør har den fordel at det er absolutt tett i bunnen og at det tåler en viss deformasjon uten at det oppstår lekkasjesprekker.
