R 668 EROSIJONSFARE LANGS BEKK FRÅ HEGGSTADMOEN

ORIENTERING

Etter oppdrag frå Kommunalteknisk seksjon v/overing. Bjørn Ekle har vi utført grunnundersøking og geoteknisk vurdering av erosjonsfare/rasfare langs bekken frå Heggstadmoen sørvestover mot Søra. Det aktuelle området er vist på situasjonskartet i bilag 1.

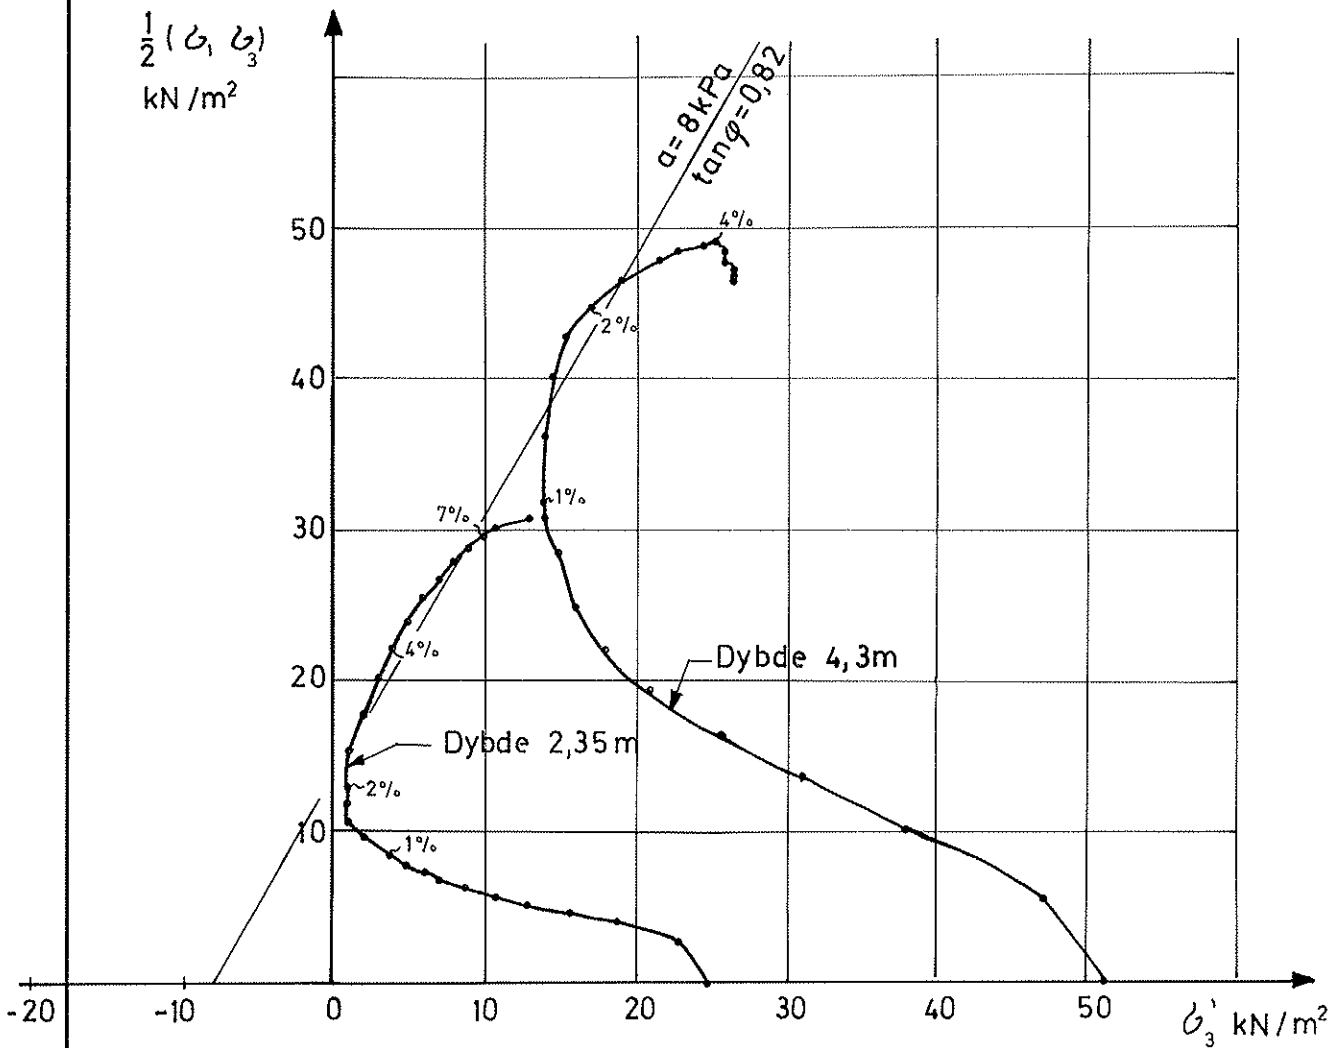
TRIAKSIALFORSØK
 BORING 11

For 2 av prøvane, boring 11, er det utført treaksiale trykkforsøk for måling av styrkeparametrane attraksjon (a) og friksjon (tan ϕ).

I punkt 11, profil 1, er det påvist kvikkleire fra ca 5 til 7 m under terrenget. Over kvikkleira er det eit ca 2,5 m tjukt lag med fast silt. Dei treaksiale trykkforsøka viser høg styrke av siltlaget.

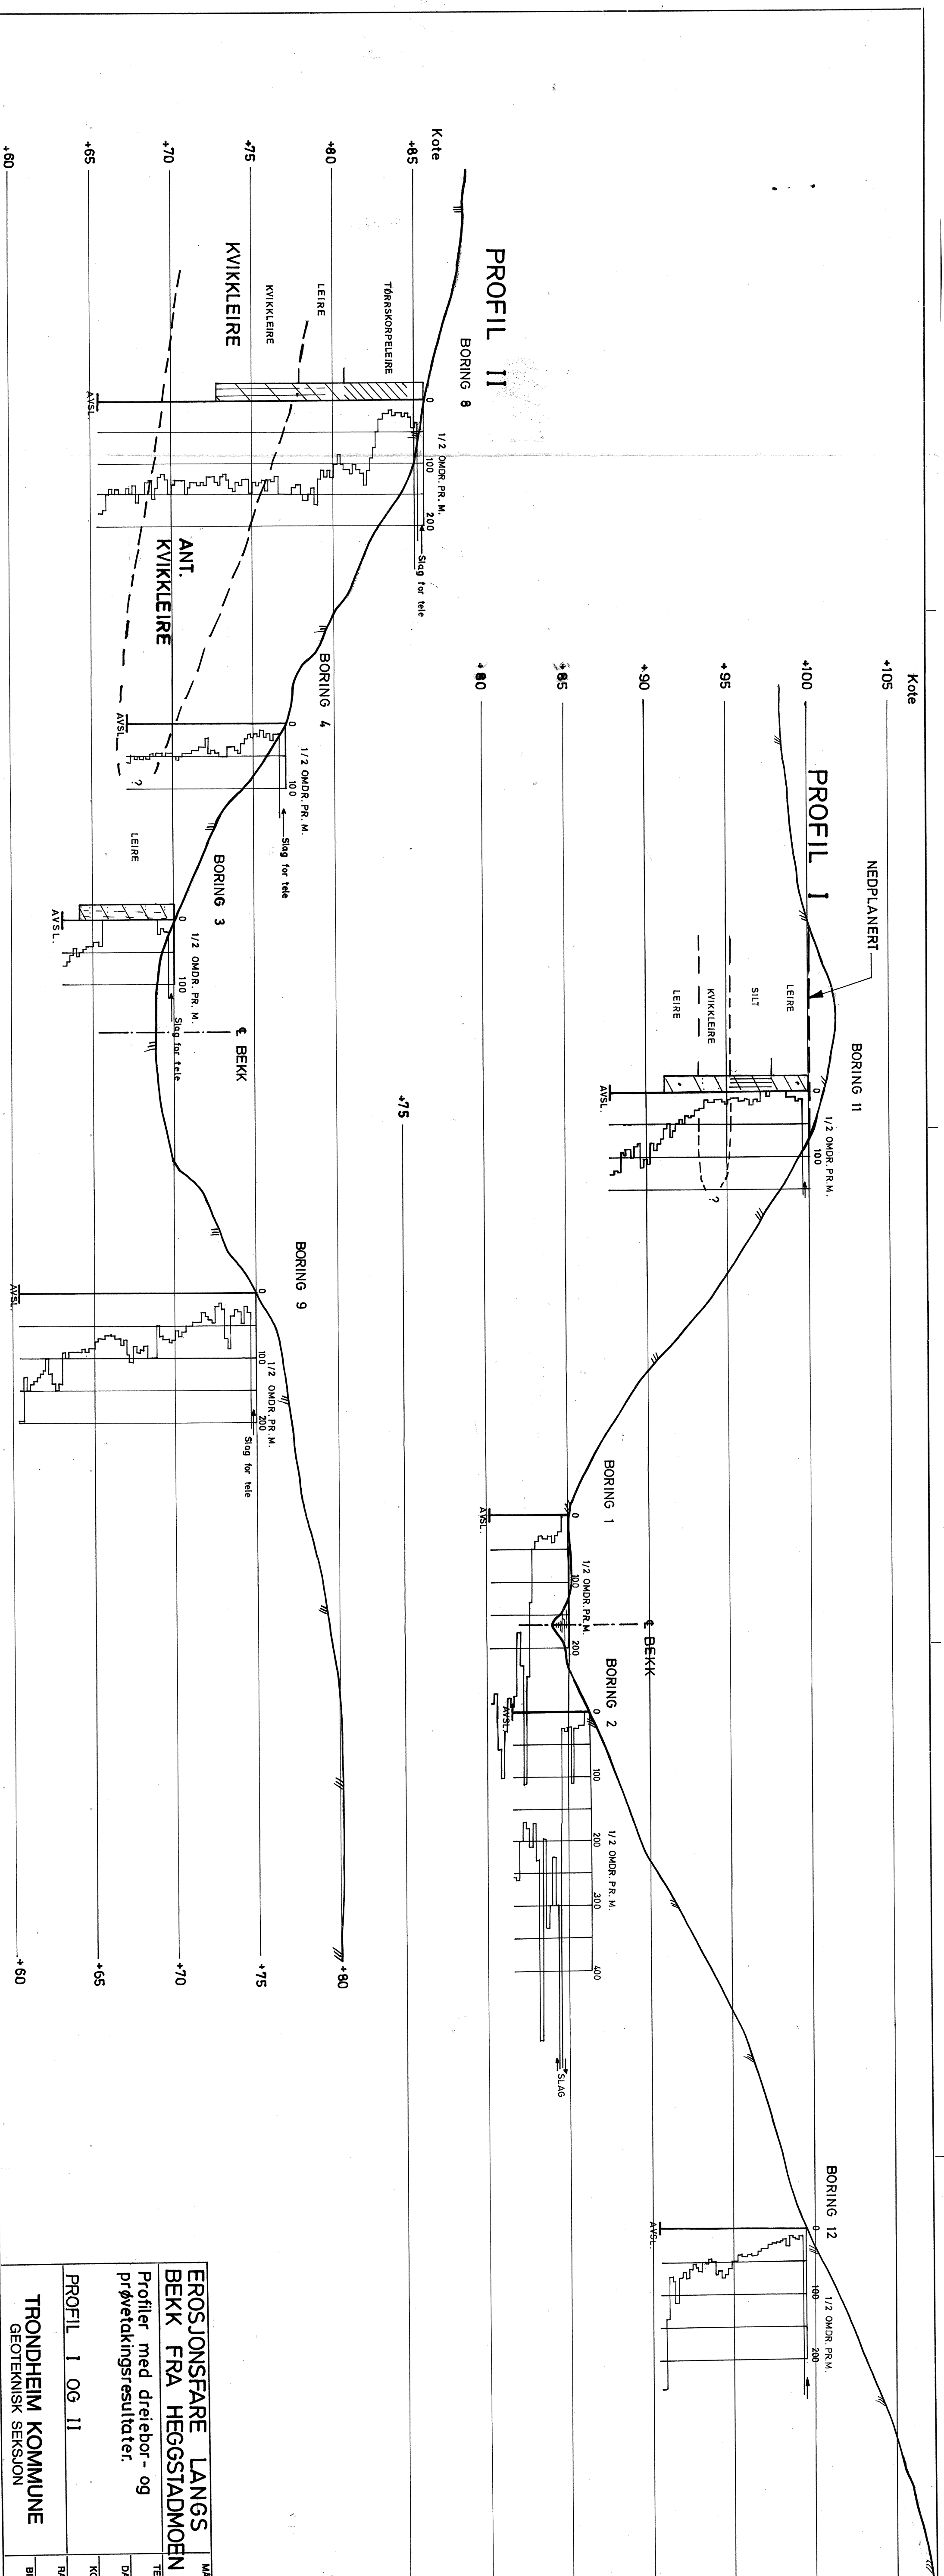
TEGN. AV: K.T.
 DATO: 7.6.85
 KONTR.:
 PROFIL I OG II

I punkt 8 og 10, profil II og III er kvikkleirelaget truleg meir enn 10 m tjukt. Det er ca 8 meters overdekking av kvikkleira med tørrskorpeleire og marin leire.

Profil 1

I løpet av dei siste åra er det utført jordbruksplanering på terrengryggen ved borpunkt 11, profil 1, slik at skråningshøgda er noe redusert i forhold til kartet.

Dei brattaste skråningane står trulig i tilnærma labil likevekt, dvs. at det er lita sikring mot utrasing.

Eventuell erosjon nede ved bekken kan føre til at det kan bli utløyst ras.

Med kvikkleire lenger opp innebærer sjølv små ras ei fare for utvikling til langt alvorlegare omfang.

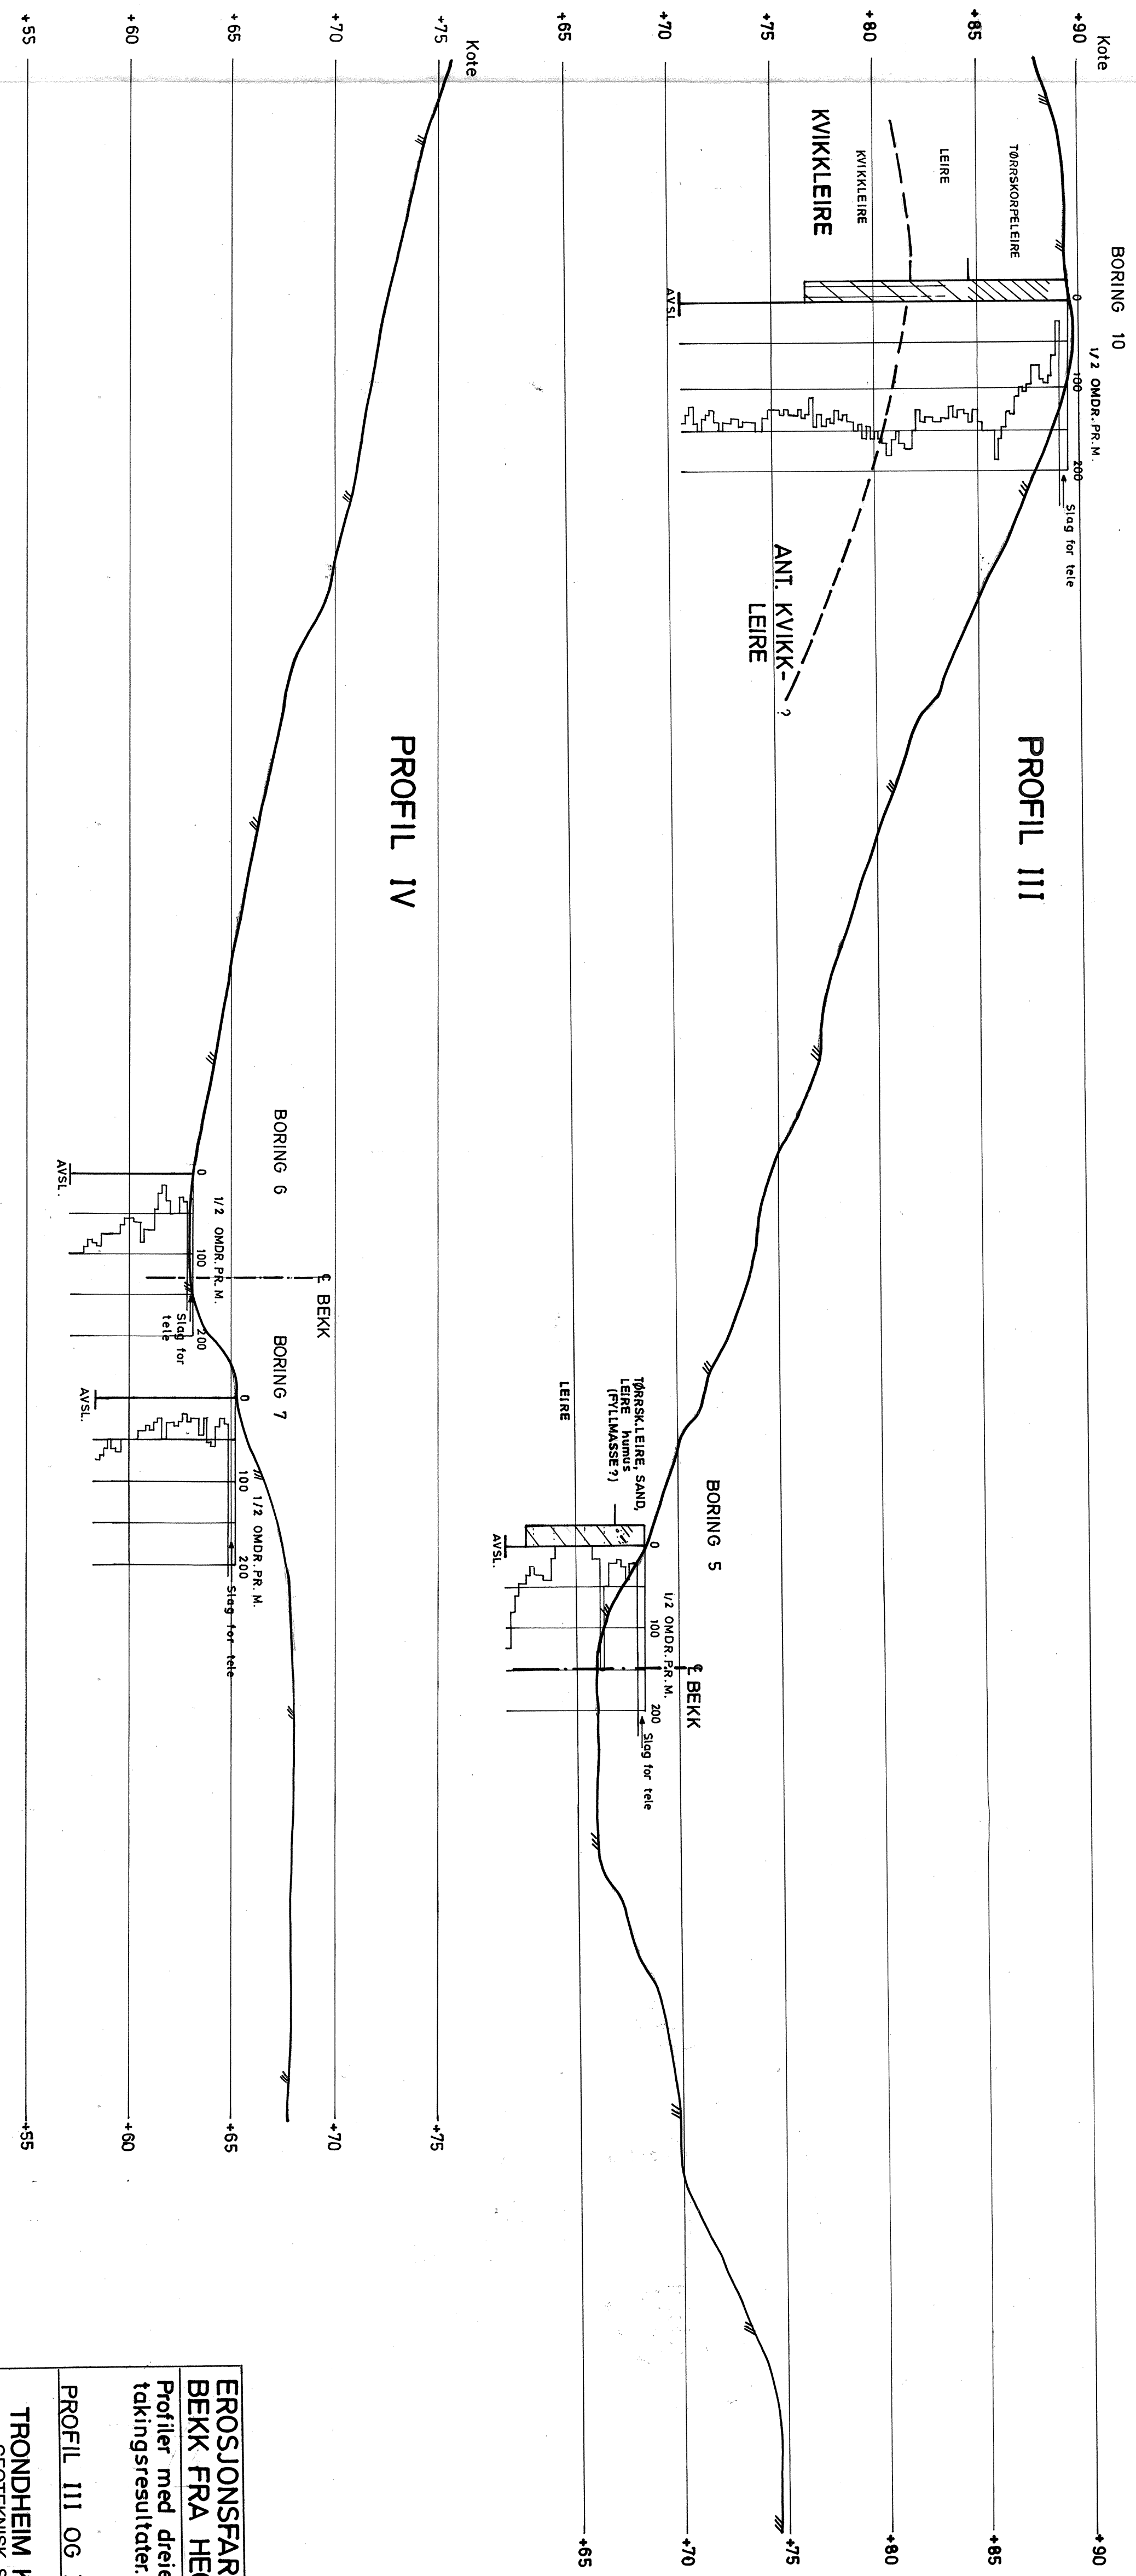
PROFIL III OG IV

Profil 11 og 111

Utrekningane viser at det er langt bedre stabilitet i profil 11 og 111.

Her skal det trulig meir til for at det skal bli utløyst ras.

Imidlertid vil eit eventuelt ras kunne gripe ned i kvikkleira og såleis kunne få store konsekvensar.
