Kaungsv. b. km. 43.685 Sprekk fylling 7/9-62 (1)

GK 3043

KONGSVINGERBANEN KM 43,685, Gk. 3043.

KONGSVINGERBANEN KM. 43,685
SPREKK I FYLLING.

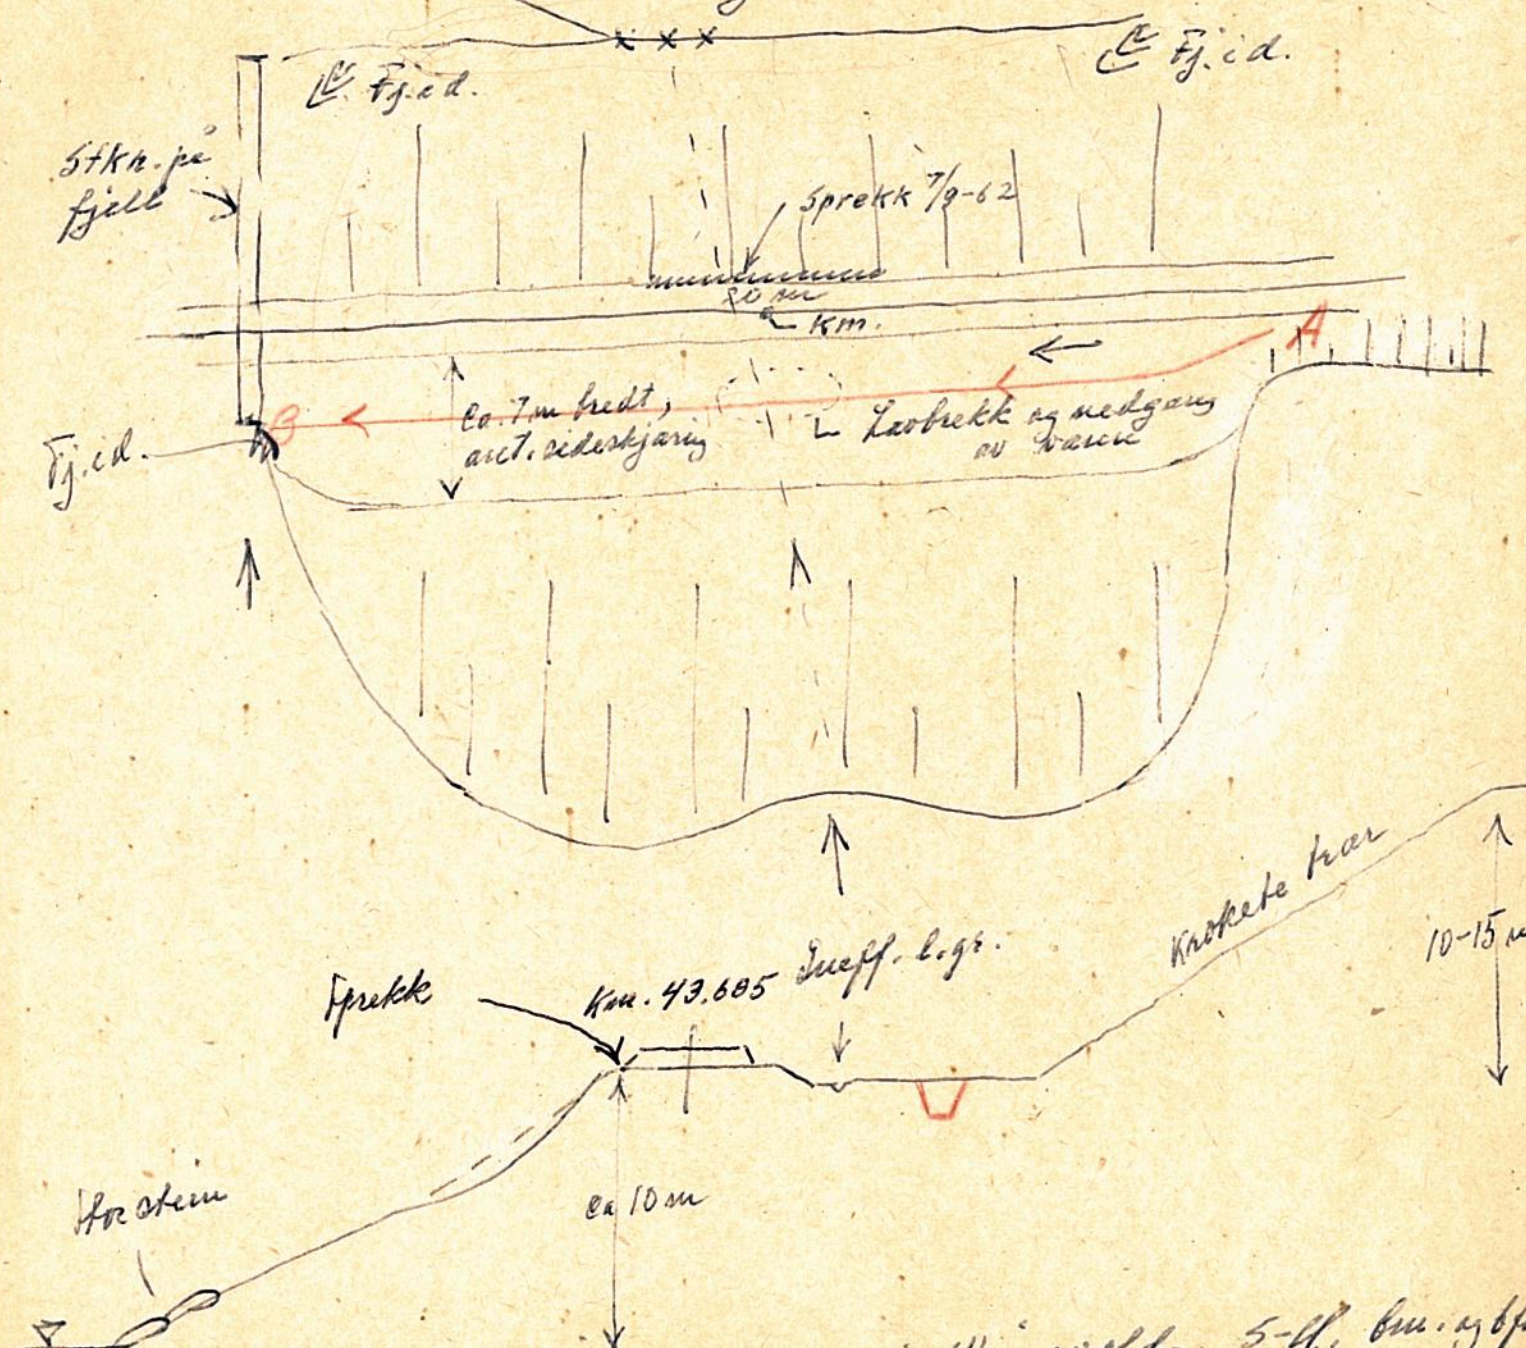
Vanning og fylling
anordning av foten

I befaring deltok o. i. Winsvold, 5-l. b. og bfa
 Sprekken gikk utenfor ballastfot i 20 m lengde,
 ble oppdaget av bfa. om morgenen den 7/9-62 og
 var da vi kom til stedet kl. 14 - gjen trampet.

På høyre side er det 10-15 m høy skjæring
 inn i et relativt stort jorde som har en
 forseukning svarende til skjæringens midt-
 parti. Ellers et gammelt naturlig overløp.
 Det synes som det på dette stedet under anlegget
 er tatt sidemarrer, idet det mellom skjæringens
 fot og linje er et 7 m bredt belte (slattmark).
 Det finnes anledning av en leirgrøft, men
 denne er gjenrodd og har heller ikke fall
 bakover mot skikkene. Held på dette
 beltet og rett innenfor sprekken er det en
 forseukning hvor vannet går ned. Vi så
 vann pible vakt i foten av fylling nede i
 kanten av Glomma og helt sikkert material-
 føring.

Det er et skoleeksempel på vann gjennom
linjen. Det tyder på at vannet har gått gj.
 linjen i et meget langt tidrom uten at
 justering har vært påkrevet. Synes i overflaten
 av øvre del av fylling og vak tendens til ut-
 beiling i nedre del, men fremfor alt material-
 transport.

Øyeblikkelig foranstaltning: åpen grøft
 med maksimalt fall (givent) fra leirgrøft
 i skjæring ved A frem til skikk. ved B.
 Event. skikkens utføring med
 betong.

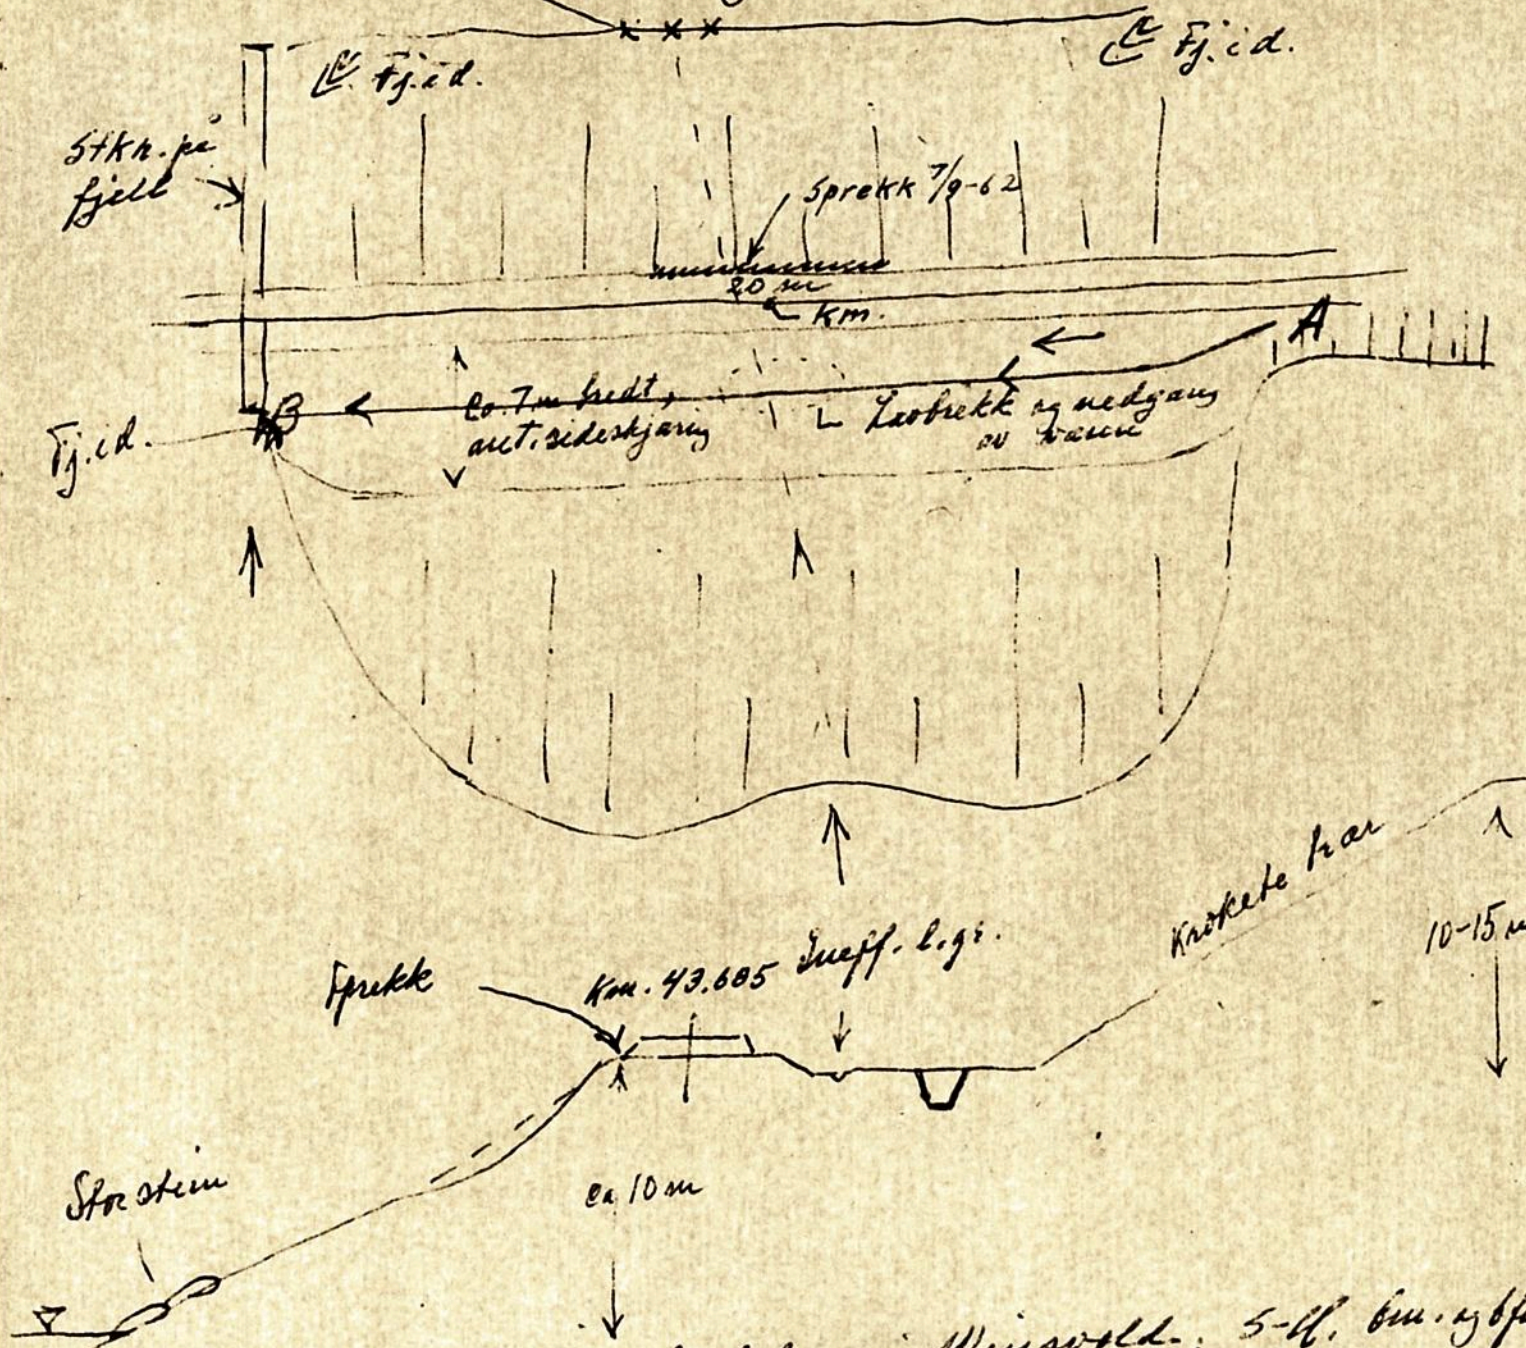
Naussing og fylling
materiale i foten

I befaring deltok o. i. Winsvold, 5-ll. om. y bfa
Sprekken gikk utenfor ballastfot i 20 m lengde,
ble oppdeget av bfm. om morgenen den 7/9-62 og
var da vi kom til stedet kl. 14 - gjenbrampet.

På høyre side er det 10-15 m høy skjaring
 inn i et relativt stort jorde som har en
 forseknning svarende til skjaringens midt-
 parti. Ellse et gammelt naturlig overløp.
 Det synes som det på dette stedet under anlegget
 er tatt sidemarrer, idet det mellom skjaringens
 fot og linje er et 7 m bredt belte (slåttmark).
 Det finnes anledning av en linjegrøft, men
 denne er gjengrodd og har heller ikke fall
 bakover mot skikkene. Held på dette
 feltet og rett innenfor sprekken er det en
 forseknning hvor vannet går ned. Vi så
 vann peble vakt i foten av fylling nede i
 kanten av glomma og helt sikkert material-
 føring.

Det er et okoleksempel på vann gjennom
 linjen. Det tyder på at vannet har gått gj.
 linjen i et meget langt tidrom uten at
 justering har vært påkrevet. Sykk. i overflaten
 av sine del av fylling og vakt tendens til ut-
 bedling i nedre del, men framfor alt material-
 transport.

Preblikkelig foranstaltning: åpen grøft
 med maksimalt fall (givent) fra linjegrøft
 i skjaring ved A frem til skikk. ved B.
 Event. skikk. vis utføring med
 betong.
