# R.756 HEIMDALSVEGEN SIG AV VEGBANE

## GRUNNUNDERSØKELSER GEOTEKNISK VURDERING

## R 756 HEIMDALSVEGEN. SIG AV VEGBANE

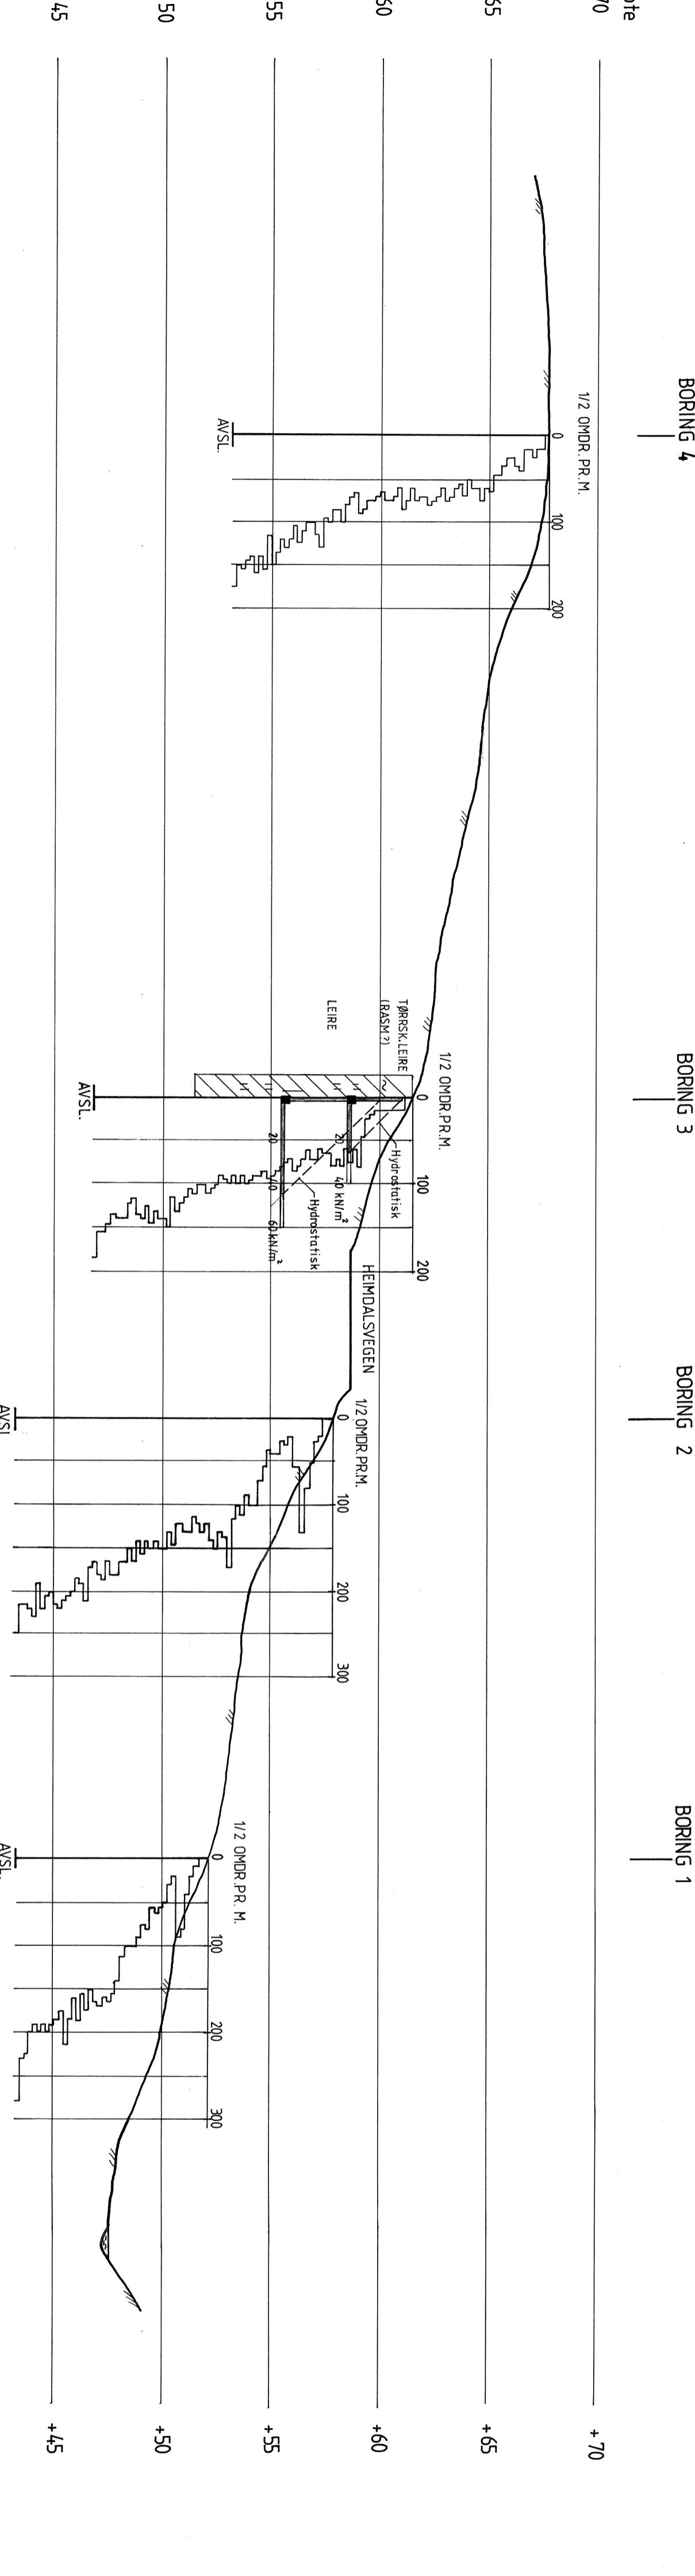
**PROFIL I**

I boring 3 viser prøvetakingen at grunnen består av et ca. 3 meter tykt og meget fast tørrskorplag øverst. Videre er det fast og lite sensitiv leire ned til ca. 8 meter under terreng der det er overgang til middels fast og noe mer sensitiv leire. Prøvetakingen er avsluttet i dybde 10 meter under terreng.

Målingene i boring 3, vest for- og høyere enn vegen, tyder på at grunnvannspeilet ligger ca. 0,5 meter under terreng, og poretrykket i dybden er i følge målingene lavere enn hydrostatisk trykk.

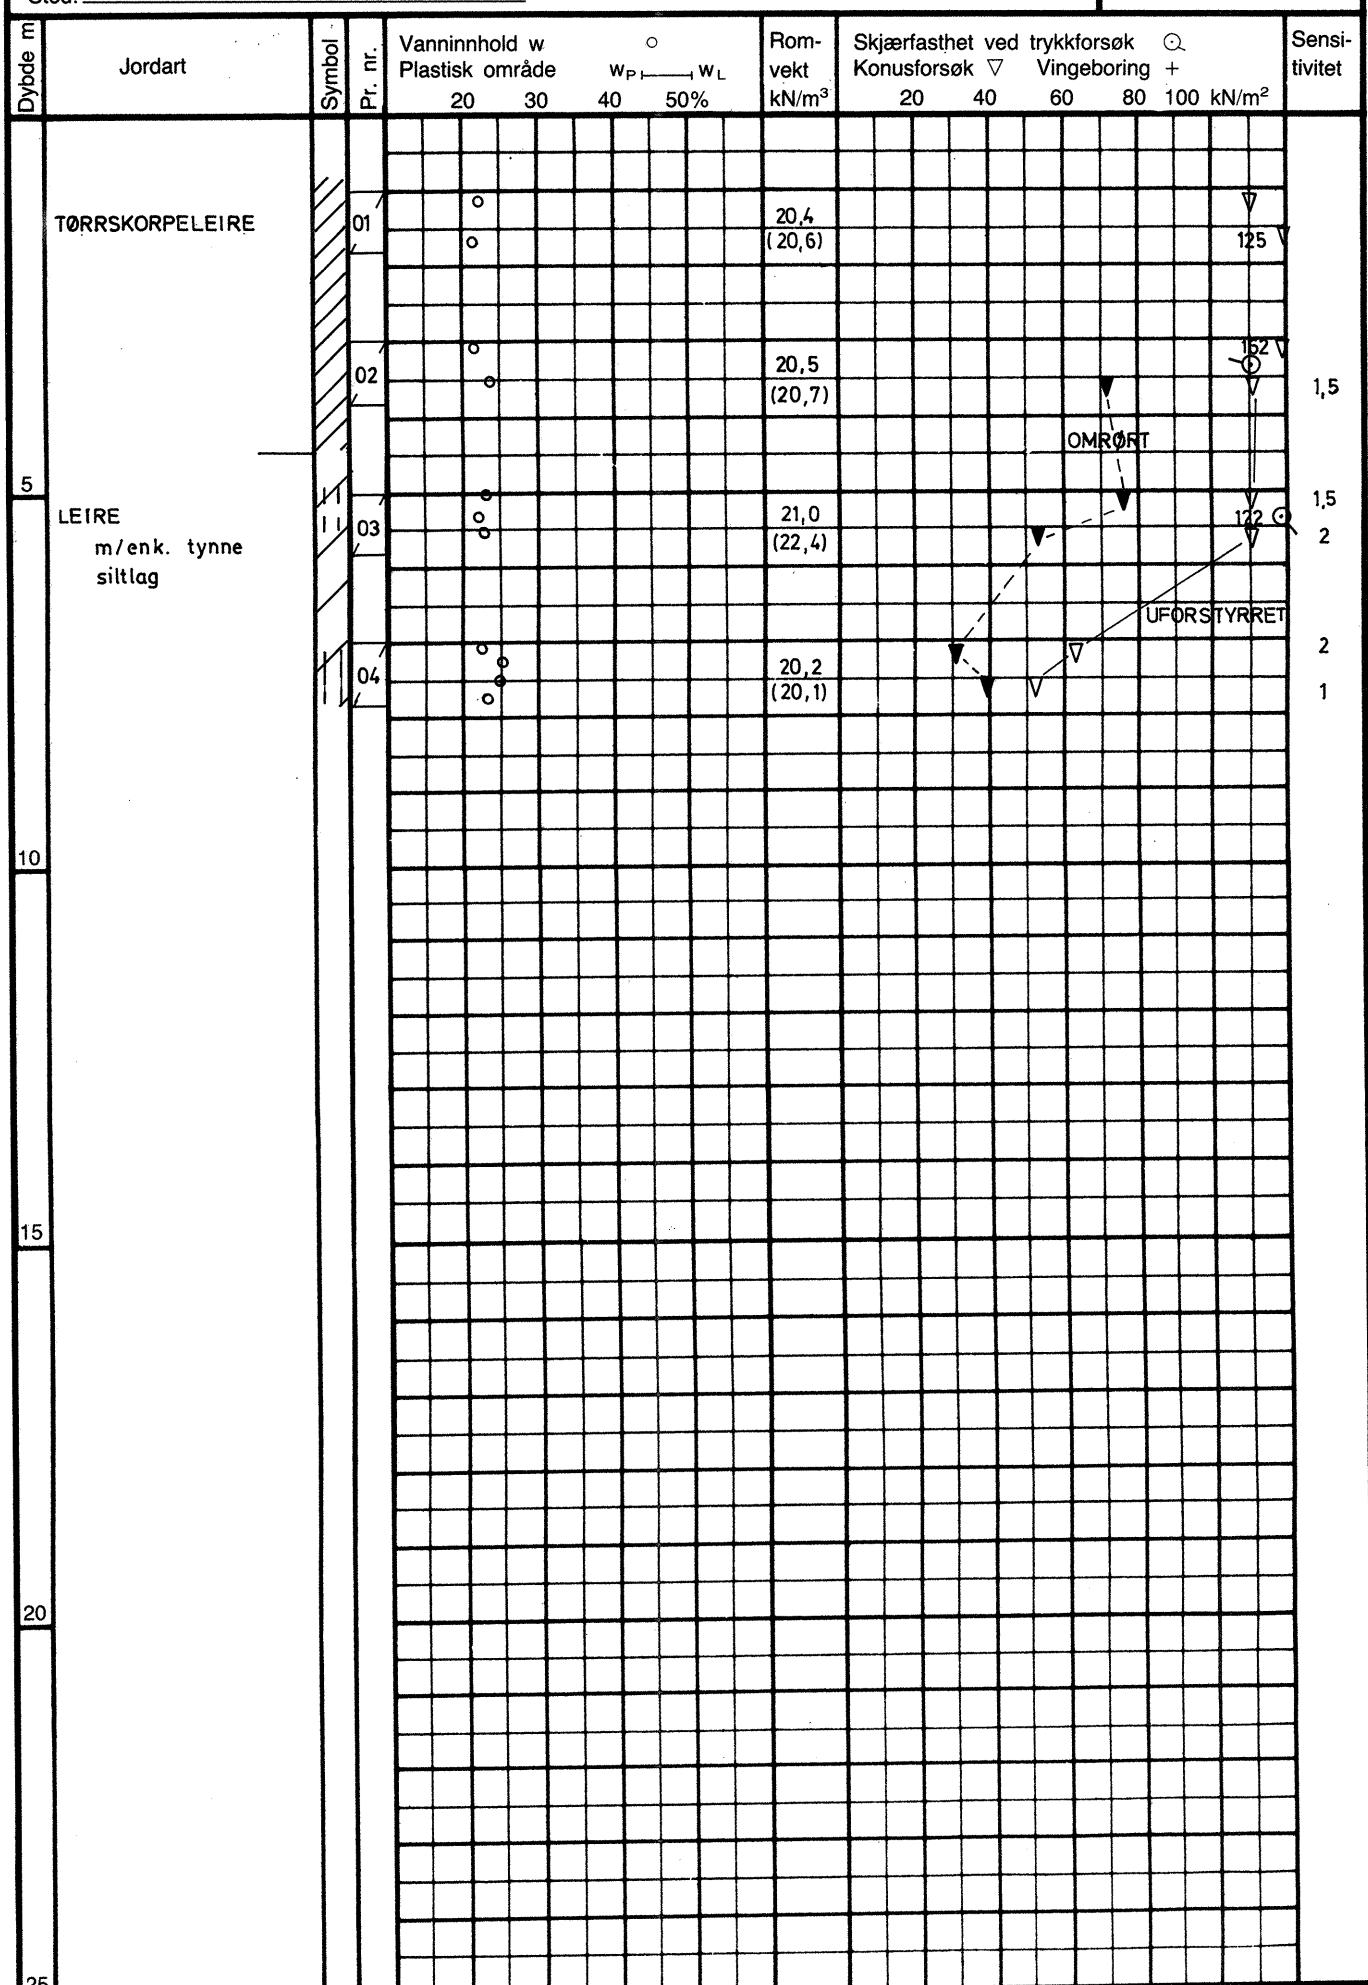
BORING: 10

I boring 10 er det meget fast tørrskorpeleire ned til 4,5 meter. Videre er det fast leire ned til avsluttet prøvetaking i dybde 8 meter under terreng.

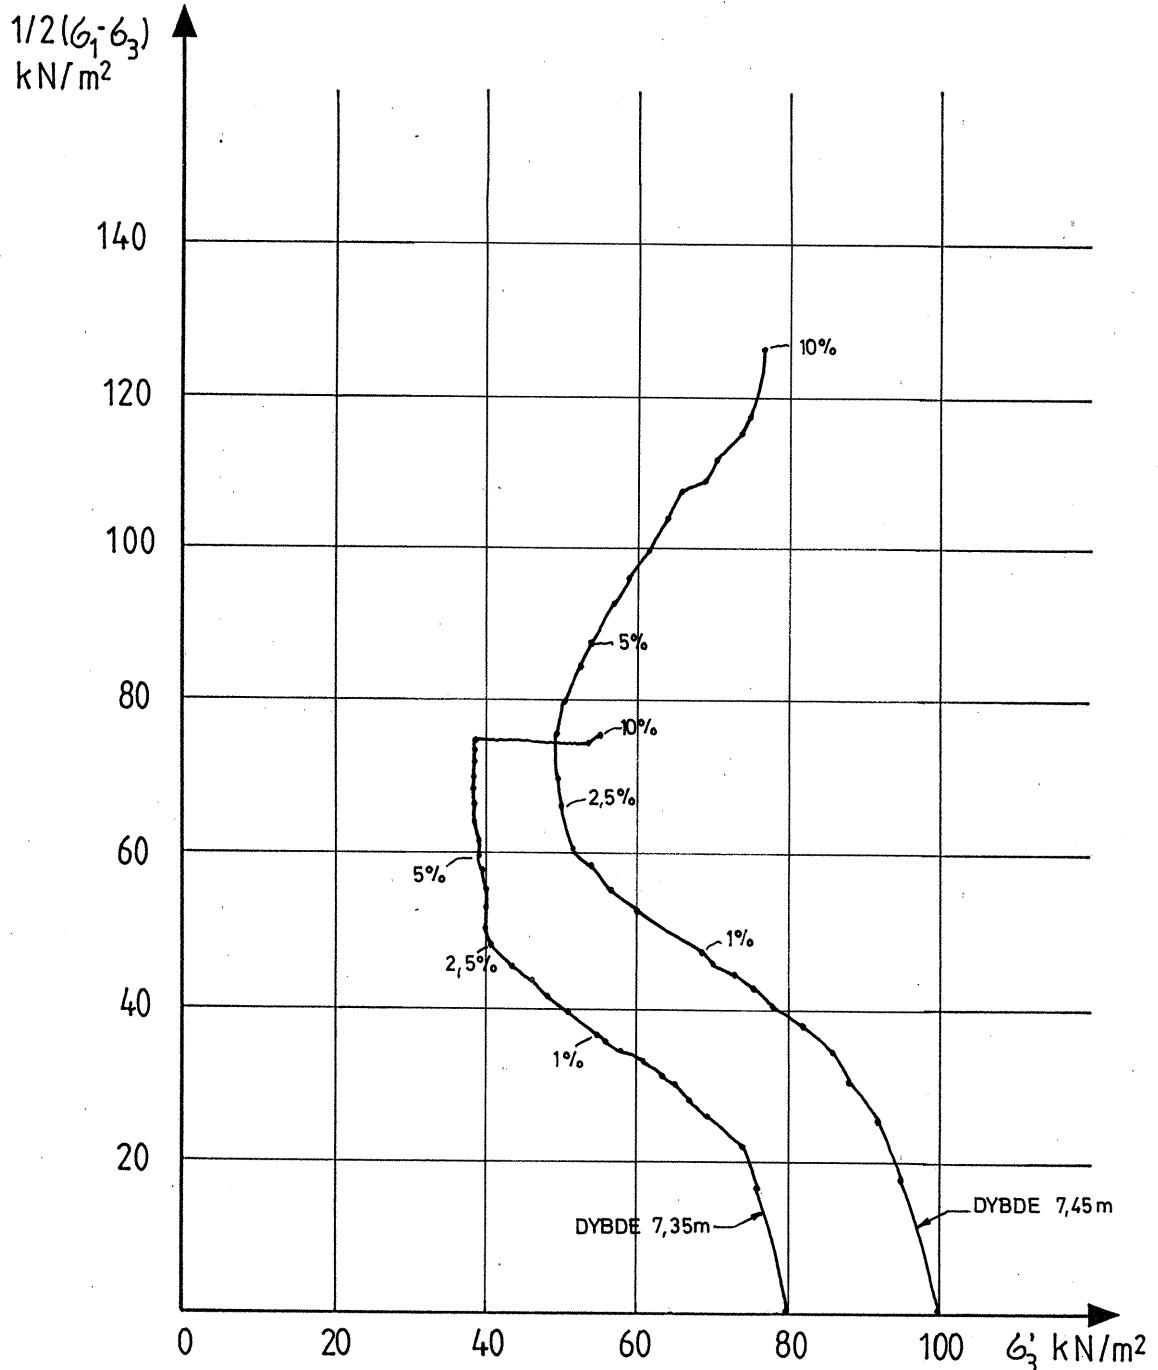
Triaksialforsøk  
Boring 9  
Dybde 7,35m og 7,45m

I boring 9 består de øverste 2 meter av en blanding av leire, silt, sand og grus. Videre er det middels fast til fast og lite sensitiv leire. I 7 til 8 meters dybde er det overgang til bløt, men lite sensitiv leire. Prøvetakingen er avsluttet i dybde 9 meter under terreng.

I boring 9, nede ved bekken, er grunnvannspeilet målt til 0,5 meter under terreng i prøvetakingshullet. Poretrykksmåleren viser imidlertid at det er et poretrykk i 3,8 meters dybde som tilsvarer en grunnvannstand 1,8 meter over terreng ved hydrostatisk poretrykksfordeling. Dette viser at det er et vesentlig poreovertrykk i foten av skråningen, ned mot Søra.
