**NOTAT: 610446-353 nr. 02**

**Jernbaneverket Region Nord
Nordlandsbanen km. 428,0 (Steinhaus).****Geoteknisk vurdering av risiko og tiltaksbehov etter utført grunnundersøkelse.****1. Grunnlagsdokumenter:**

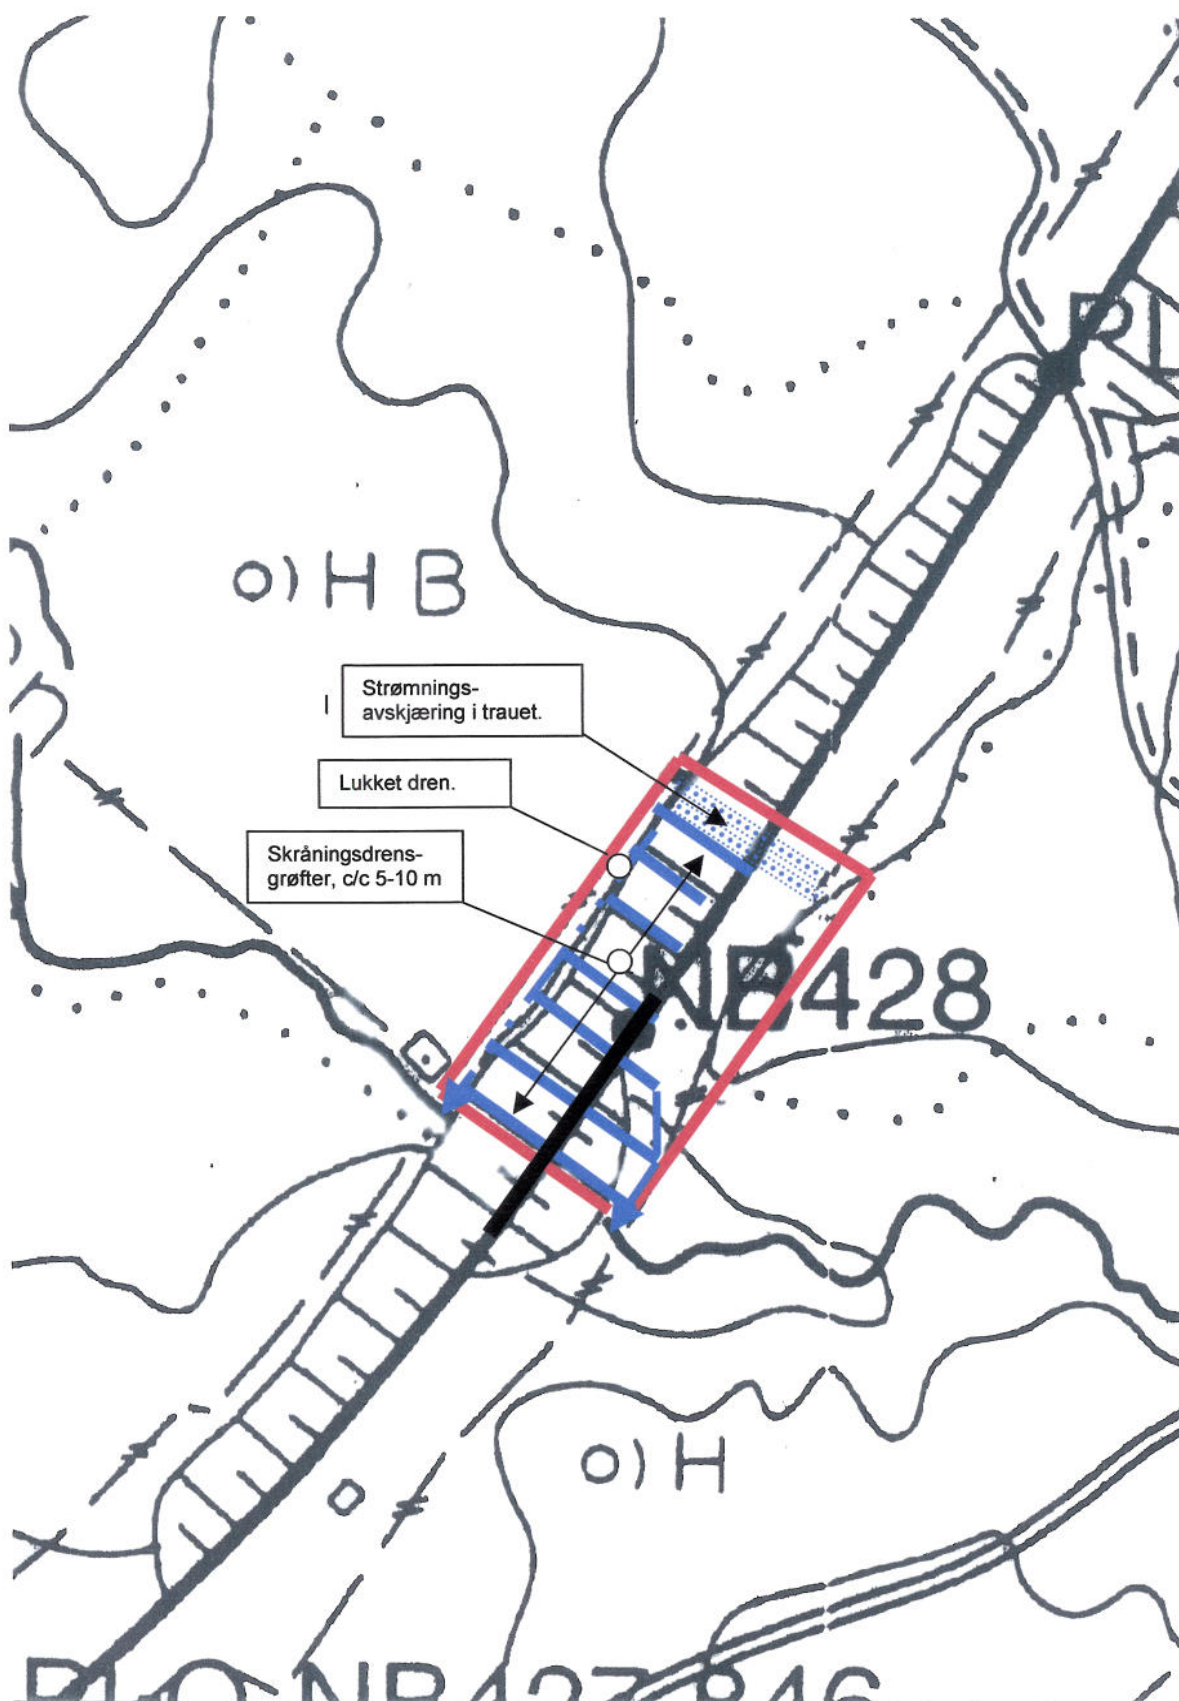
BILAG
1
til notat nr.02

KART Nb v/km 428.0 (STEINHAUG)
Ca utstrekning av dreneringstiltak i hht.
notatets pkt. 5a og b

Strømningsavskjæring i trauet anlegges til ca 2,5 m dybde under FP over ca 5 m lengde v/ca km. 428.050, med uttrekk av drensvann til terreng/linjegrøft venstre side.

Skråningsdrensrør graves c/c ca 5 – 10 m i venstre fyllingsskråning mellom ca km. 427.975 og 428.025 (skråningslengde ca 50 m), fra uk. ballastlag ned hele skrånningen. Skråningsdrensrørene bør ha dybde ca 1,3 – 1,5 m og fylles i ca 0,5 m tykkelse med finpukk– innpakket i fiberduk (drensstreng). Drensstrengen overdekkes deretter med gravemasser.

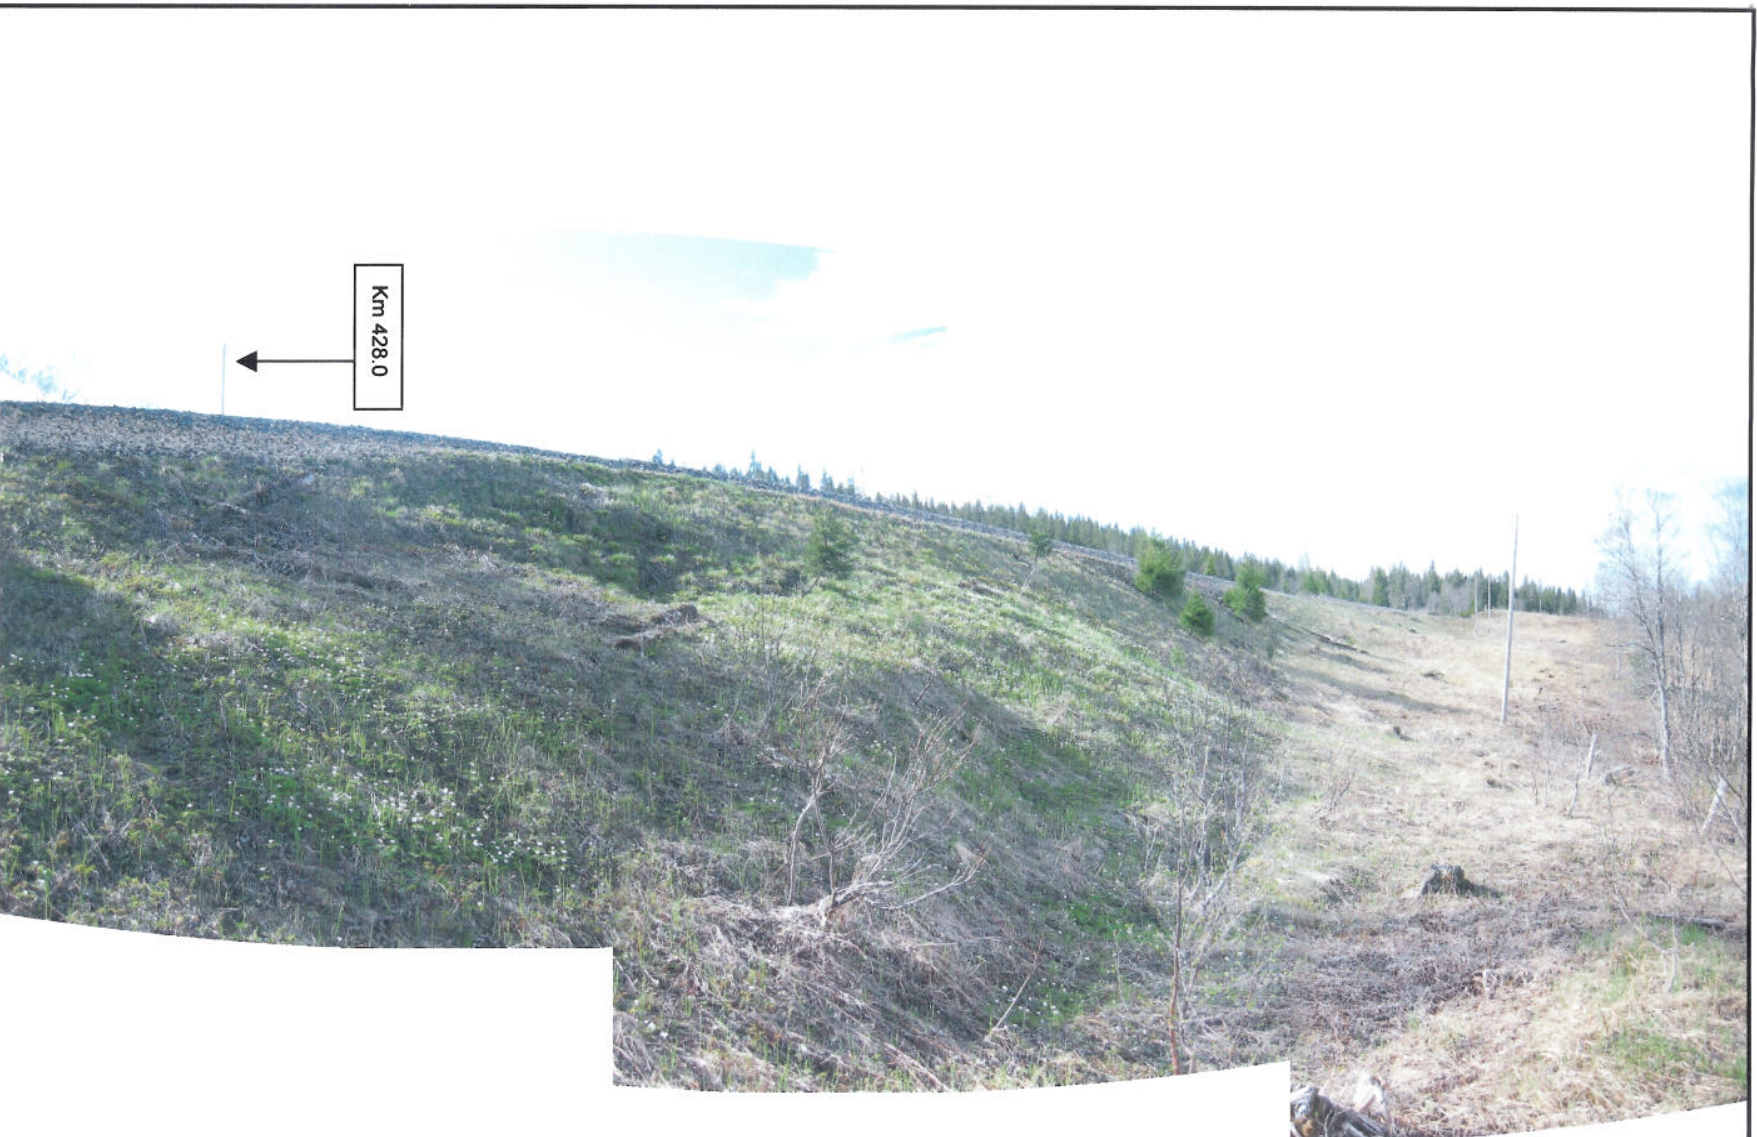
BILAG
2

Nordlandsbanen har problemer med setning av sporet og behov for flere årlige pakkinger over en ca 40–50 m lang og 7–8 m høy fylling omkring ca km. 428.0. Se vedlagt oversiktskart (bilag 1) og bildemontasje (bilag 2).

Dermed er setningene isolert til å opptre i selve jernbanefyllinga, hvor de mest sannsynlig har sin årsak i en kombinasjon av påvist telefarlig fyllingsmateriale og antatt dårlig eller ikke-fungerende drenering av både fyllingskropp og trau.

FOTO Nb v/km 428.0 (STEINHAUG)
Oversikt ustabil fyllingstrekning.

Vi vil foreslå i første omgang gjennomført pkt. 5 b og c, som angitt foran.
