## **STATSBYGG**

### **Oppfølging av tiltaksplan for Onsrud leir- del 1.**

**Rapport fra arbeider i 1998**

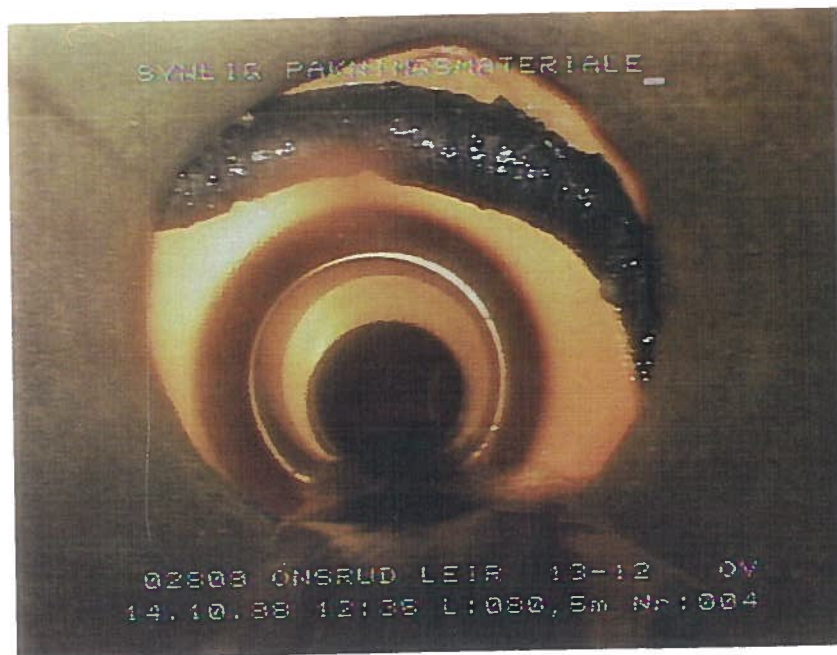
FOTO NR. : 004

MERKNAD : SYNLIG PAKNINGSMATERIALE

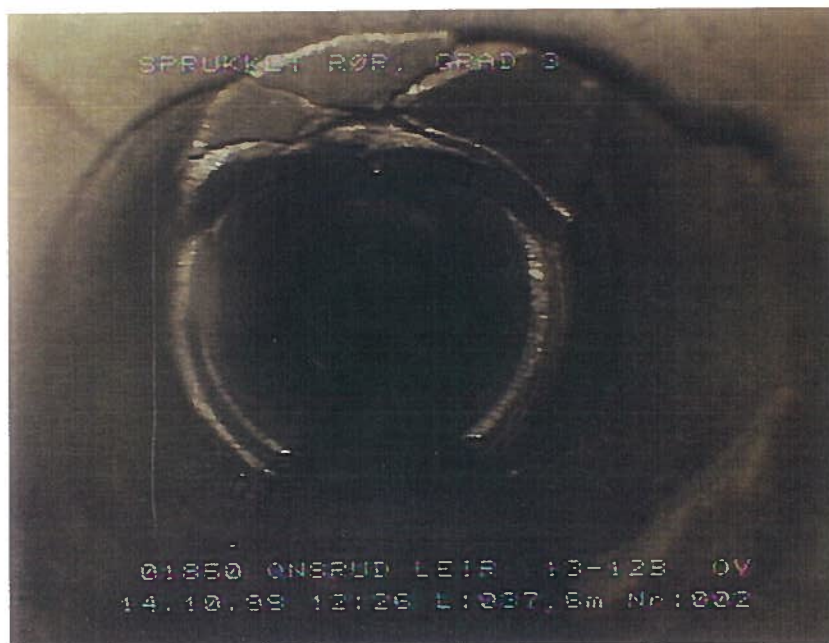
FOTO NR. : 002

MERKNAD : SPRUKKET RØR, GRAD 3

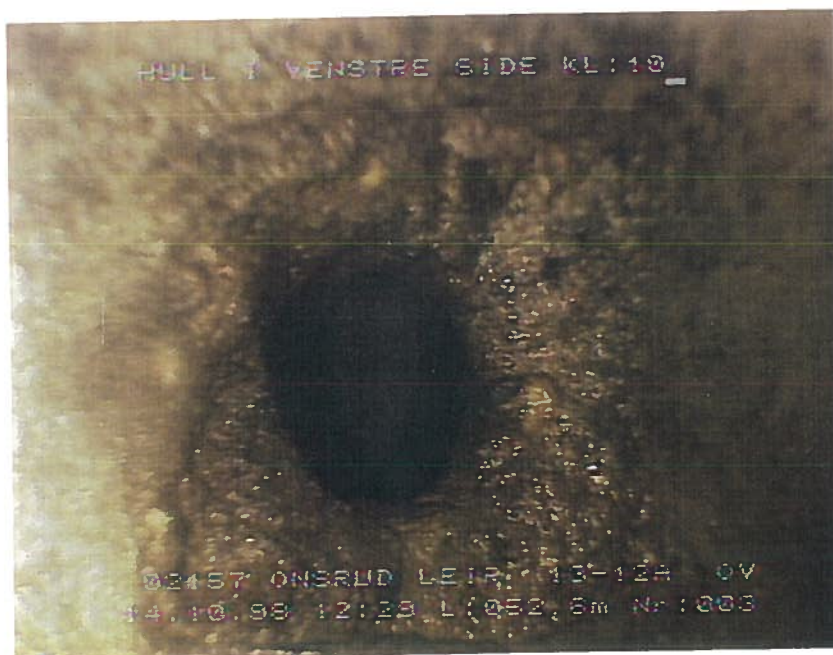
FOTO NR. : 003

MERKNAD : HULL I VENSTRE SIDE KL:10

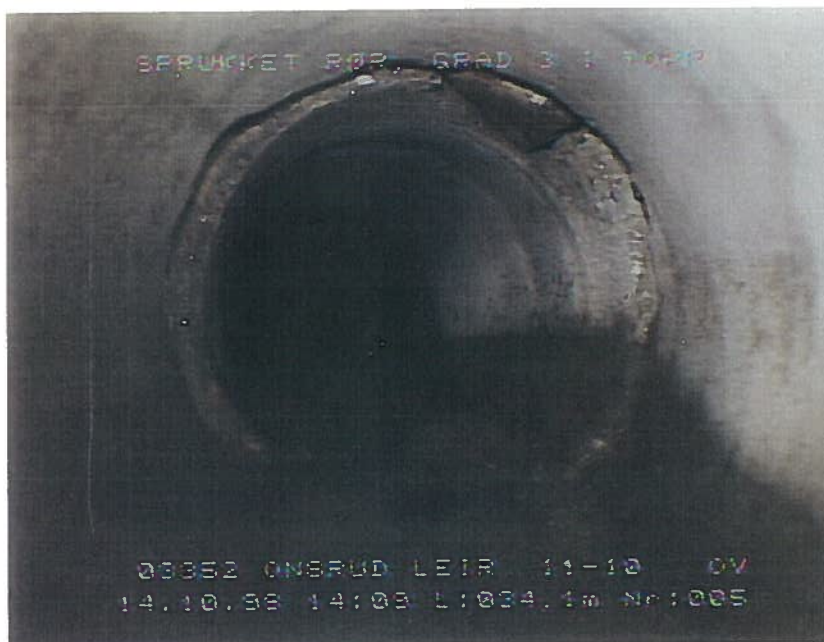
FRA KUM : 11  
TIL KUM : UTLØP  
FOTO NR. : 005  
VIDEOSTAND: 03355  
AVSTAND : 034,1 m  
MERKNAD : SPRUKKET RØR, GRAD 3 I TOPP

NOE RETNINGSFORANDRING TIL VENSTRE

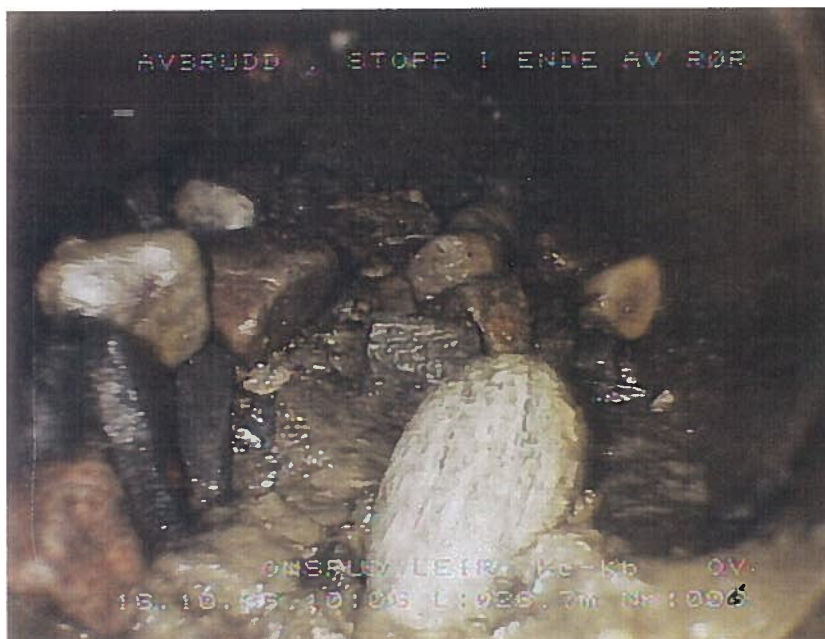
FOTO NR. : 006

- Strekk 6, fra kum Kc til kum Kb er det brudd på rørledningen (27,1 m fra Kc). Se foto, side 8 i TV-inspeksjonsrapporten. Bildet viser store mengder stein i rørledningen, som er forårsaket av et høyst sannsynlig rørbrudd.
- Strekk 8, fra kum Kd til utløp I, forsvinner kamera under vann og stopper opp etter 13,1 m. Kameraet stopper opp i steiner som indikerer rørbrudd.
- Strekk 11, fra kum OV4 mot utløp 2. Her stopper kameraet opp p.g.a rørbrudd etter 32,3 m (se foto side 13 i TV-insp.rapporten).

MERKNAD : AVBRUDD , STOPP I ENDE AV RØR?

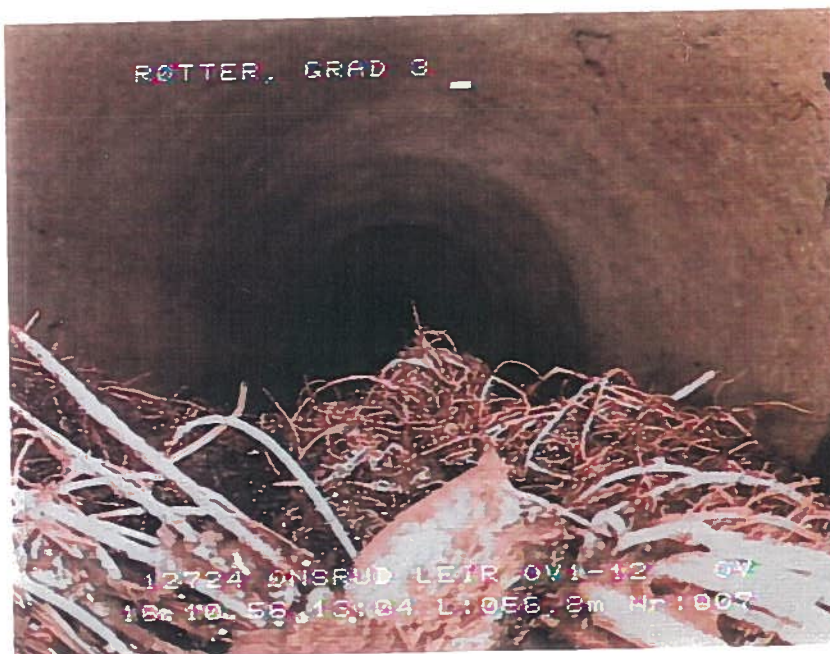
FOTO NR. : 007

MERKNAD : RØTTER, GRAD 3

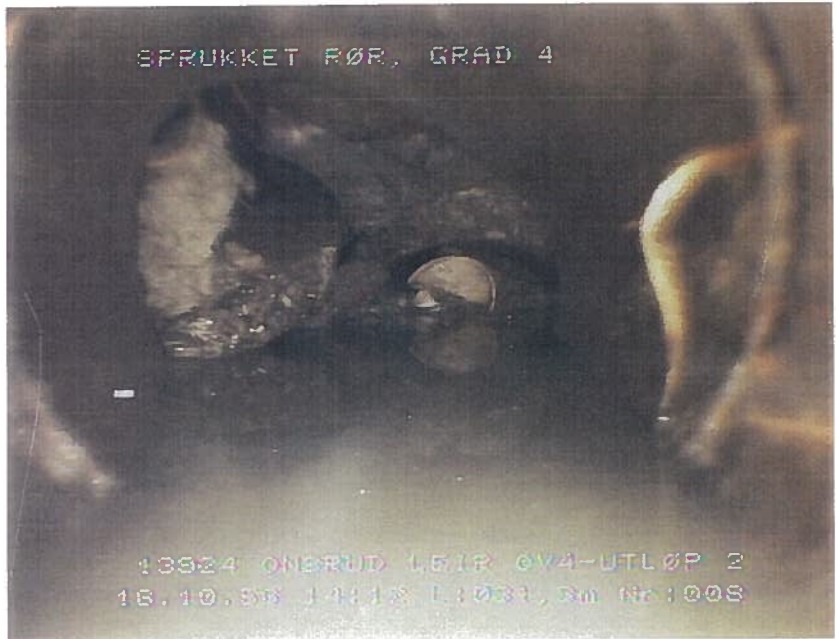
FOTO NR. : 008

MERKNAD : SPRUKKET RØR, GRAD 4
