## **FORSVARETS BYGNINGSTJENESTE SENTRALLEDELSEN**

**Fase 1 og 2 kartlegging av forurensningssituasjonen på Onsrud leir**

ENCO Environmental Consultants a.s har gjennomført en miljøteknisk grunnundersøkelse i hht. SFTs fase 1 og 2 på Onsrud leir (SFT, 1991), ved Jessheim. Onsrud leir er planlagt å overtas av Justisdepartementet 1 oktober 1998, for bruk som asylmottak.

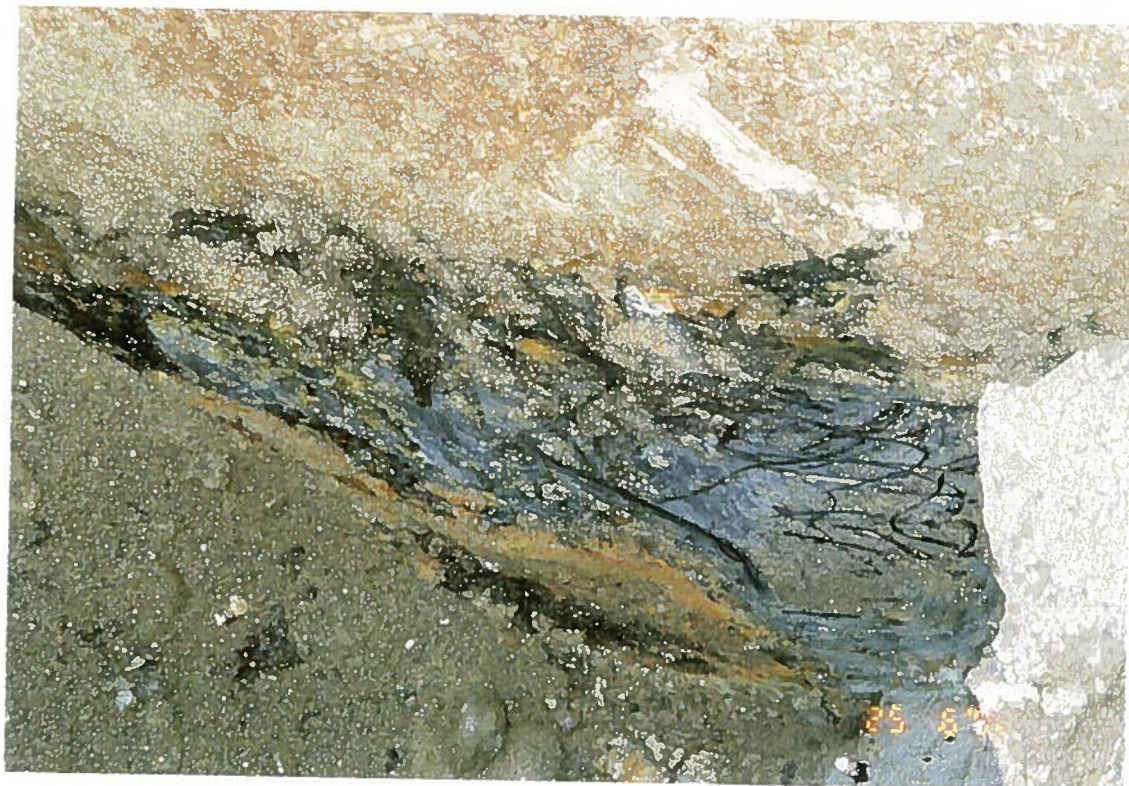
Tanken er i meget dårlig forfatning. Den er gjennomrustet, med sannsynlige hull. Massene under tanken er delvis mettet med olje. Tanken er fremdeles i bruk.

Bunn av tank nr. 1. Tanken er gjennomrustet, med synlige hull.

Den nåværende tanken bør imidlertid sjekkes for ev. hull, og skiftes hvis den er lekk. De forurensede massene rundt tanken bør uansett graves opp og fjernes.

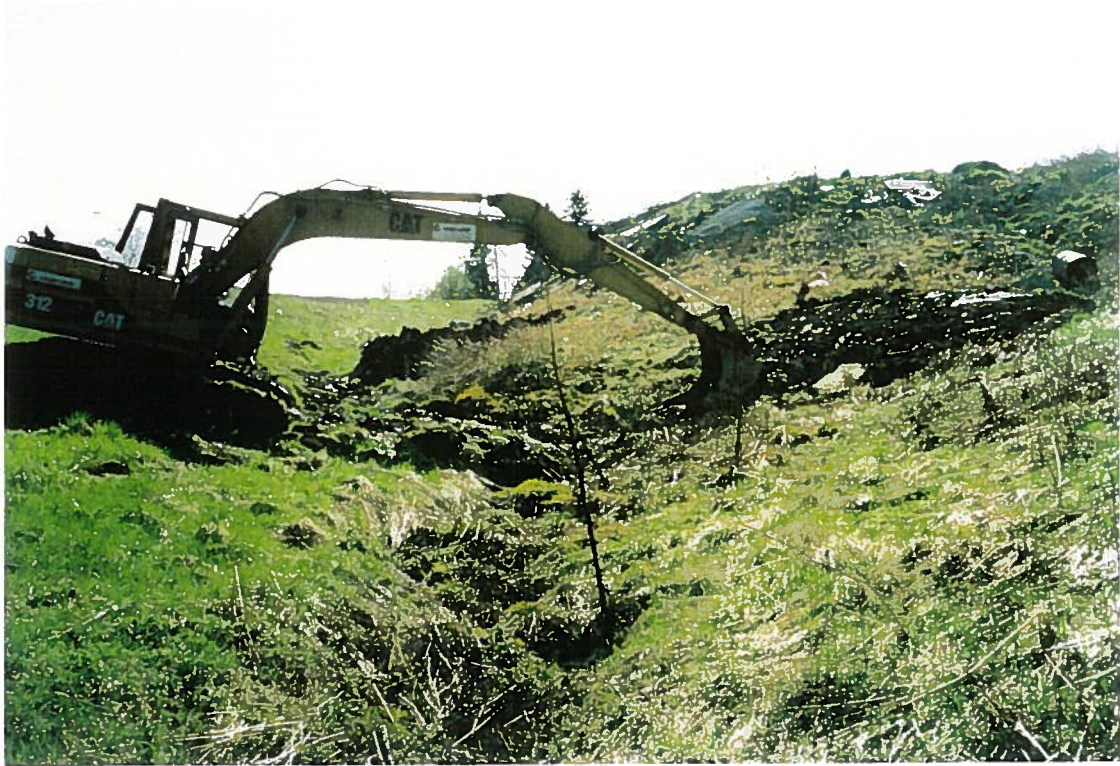
Det ble gravd flere sjakter i avfallsfylling 1. Det viste seg at det meste av avfallet var konsentrert i den norøstre skråningen (ved F2), ned mot et lite søkk hvor det rant noe vann. Sigevannet fra fyllingsområdet blander seg med dette vannet. I denne skråningen ble det funnet en del bygningsmateriale, lysstoffrør, glass, rustne tønner, ledninger, et par små spann som har inneholdt emaljelakk (10-30 % terpentin) og rustbeskytter (oljeprodukt).

Fyllingen sett fra nord.  
Ser opp mot det området <sup>↑</sup> sigevann  
hvor det er deponert mest miljøfarlig avfall.

Konsentrasjonene er ikke høye, og dette området er ikke planlagt benyttet til boligformål. Det bør imidlertid tas en prøve av slammet under sigevannet lengre ned mot ravineområdet, for å se om avrenning fra avfallsfylling 1 kan true vannkvaliteten i Rømøa. I tillegg bør det tas en prøve på samme sted som prøve F1, som analyseres v.h.a GC/MS, for å fastslå hvilke uidentifiserte organiske forbindelser som er tilstede i slammet. Det bør også foretas en opprydding av avfallsfyllinga, slik at miljøfarlig avfall fjernes og hindrer videre utlekking til ravineområdet.

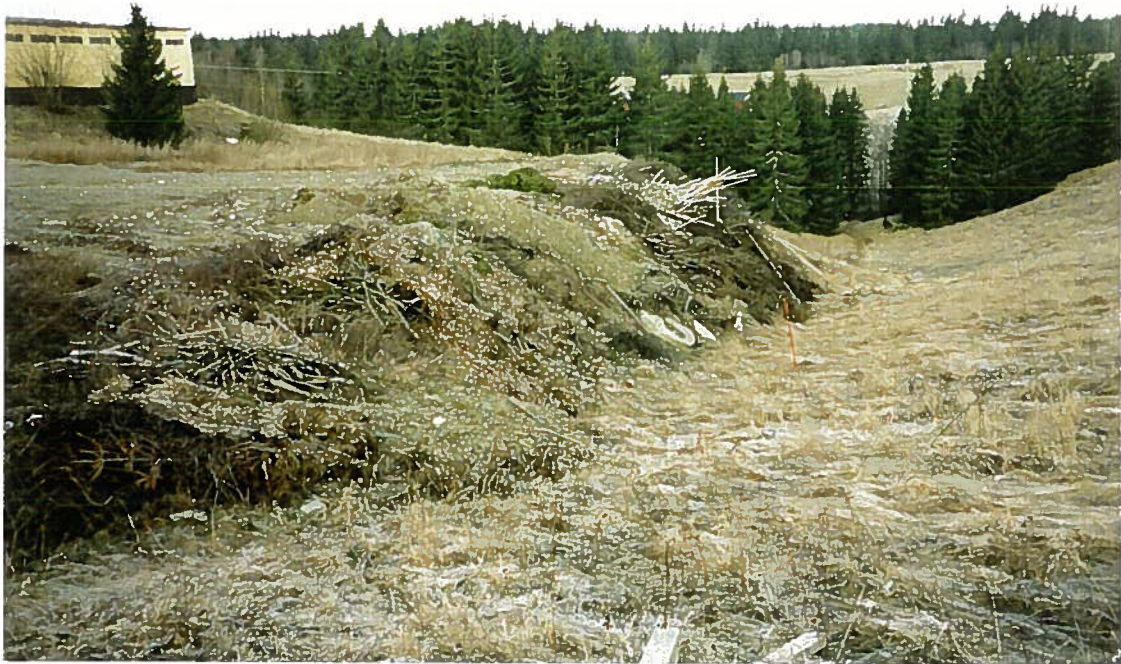
Fyllingen sett mot nord

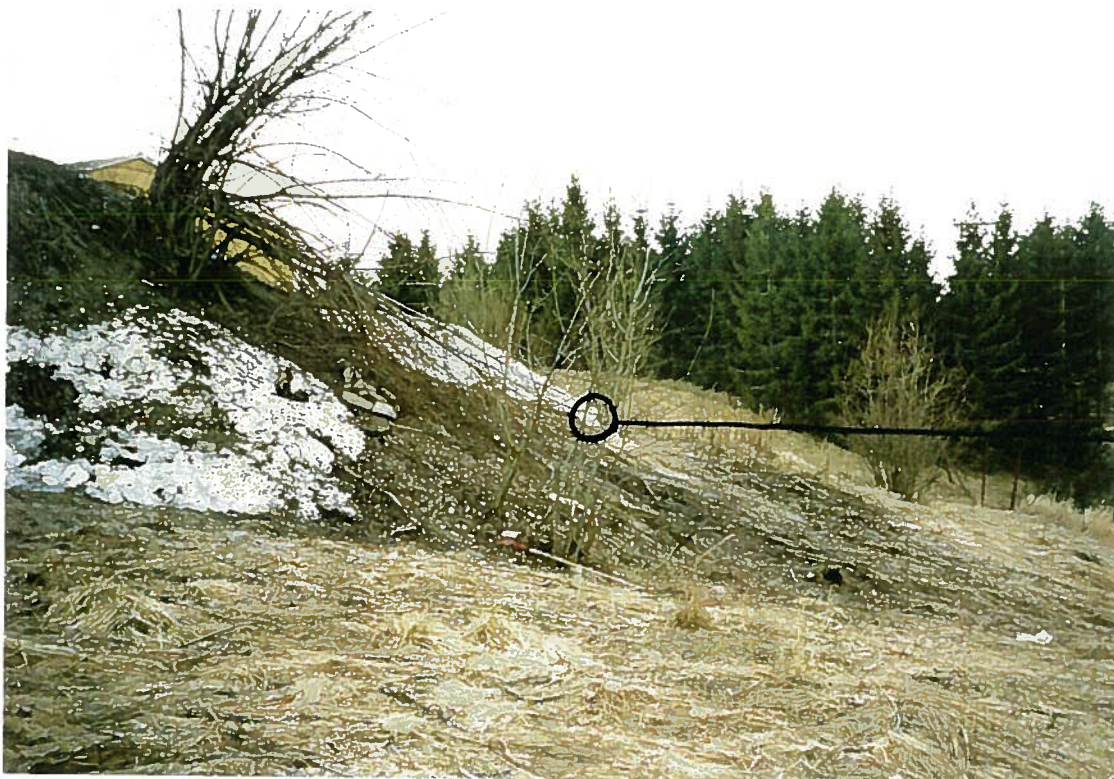
Utløp I  
for oversvann

Fyllinga sett fra siden.

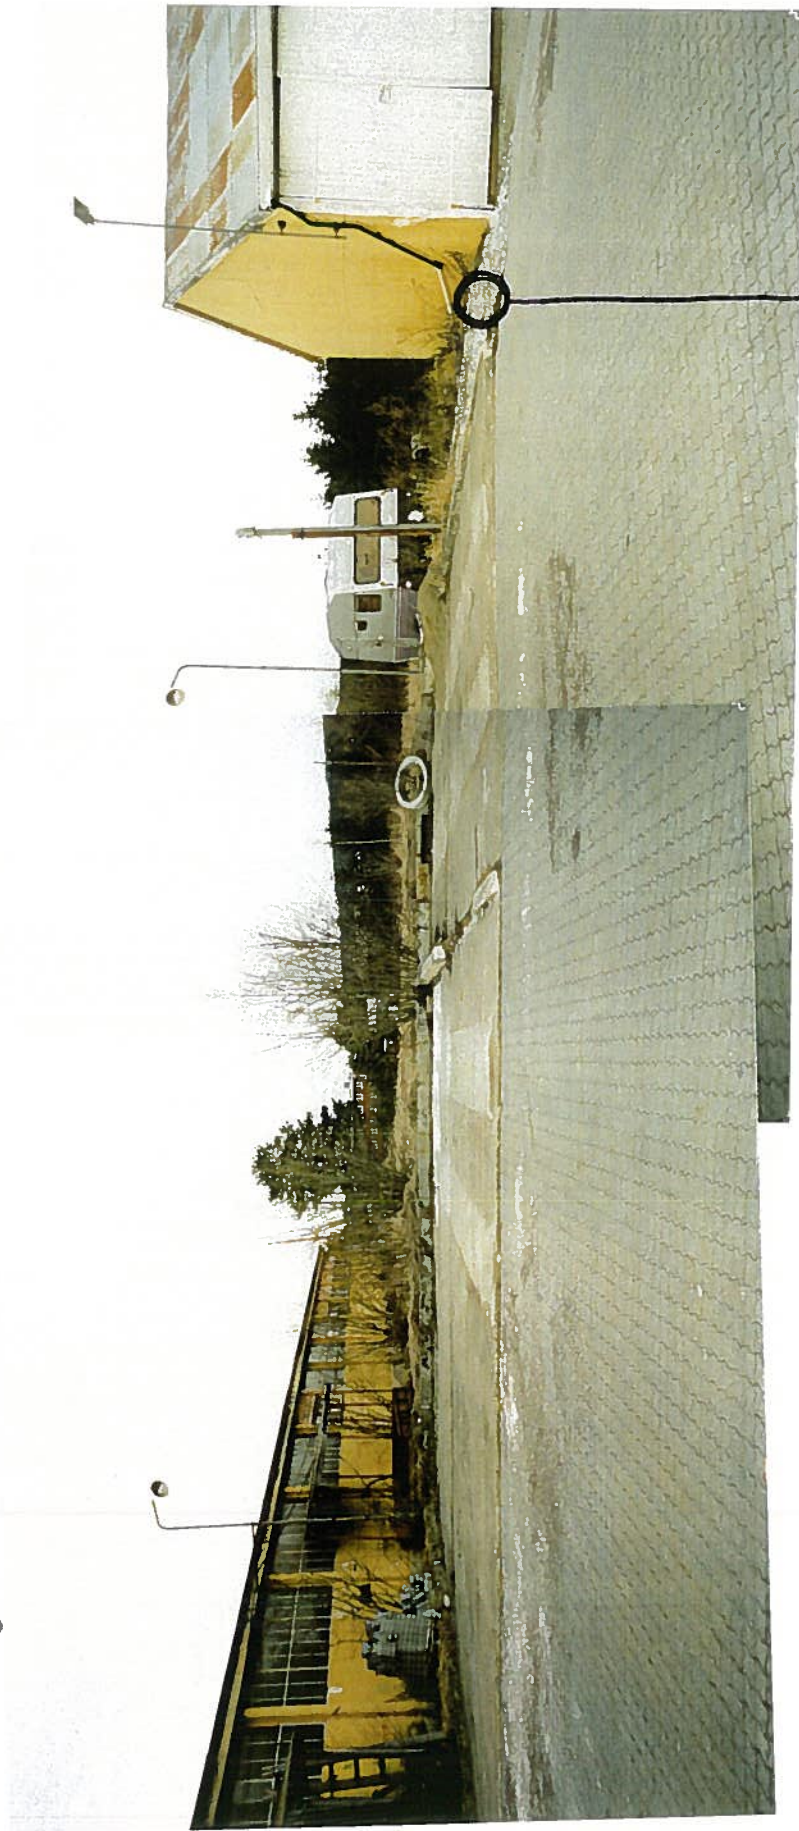
↑  
Betongplate hvor det var vært plassert to  
smørebukker.

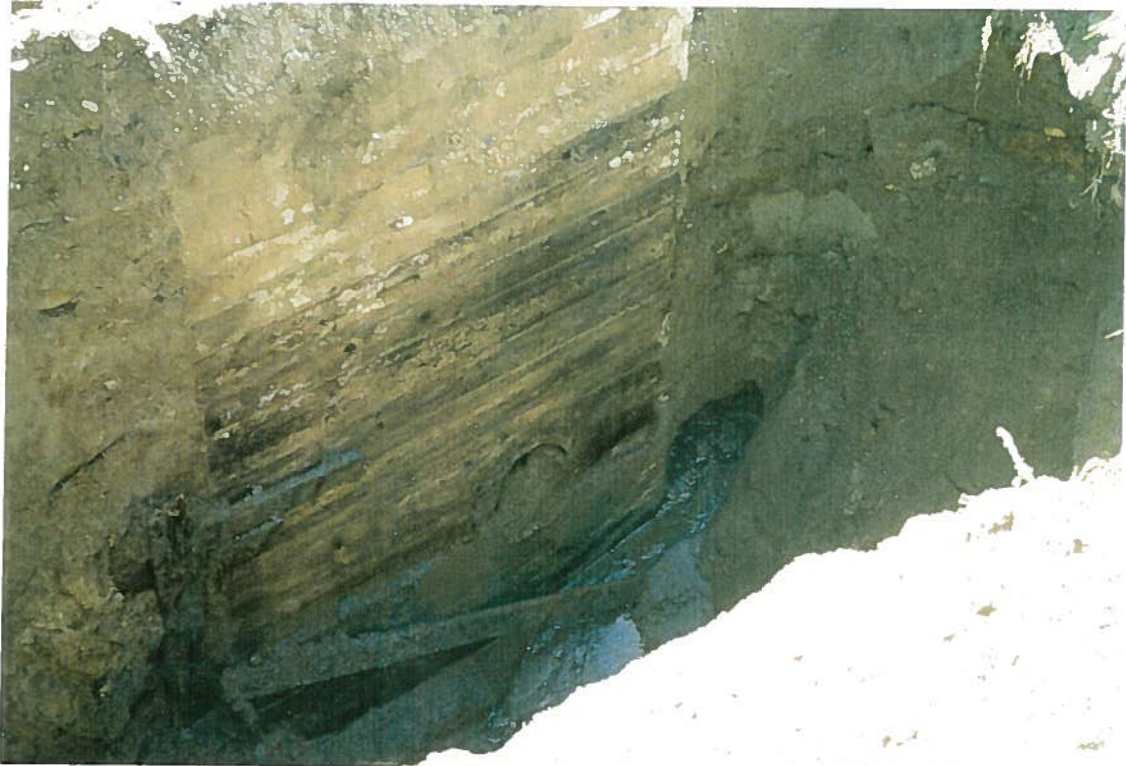
Det skal ha gått overvann fra oljeutskilleren til ledningsnett for overvann med avløp ut i avfallsfylling 2. Dette ledningsrøret ble funnet, men det var knukket helt inne ved utskilleren, slik at olje fra utskilleren hadde rent rett ut i grunnen. Massene på 2-2,5 under bakken var tydelig foruensede av olje.

Oljeforrensning ved utløp for oljeutskiller

Det anbefales at det utføres en TV-inspeksjon av dette overvannsnettets, for å undersøke om røret har enkelte utette skjøter eller hull, slik at forurenset overvann også kan ha lekket ut andre steder på veien ned mot utløpet.

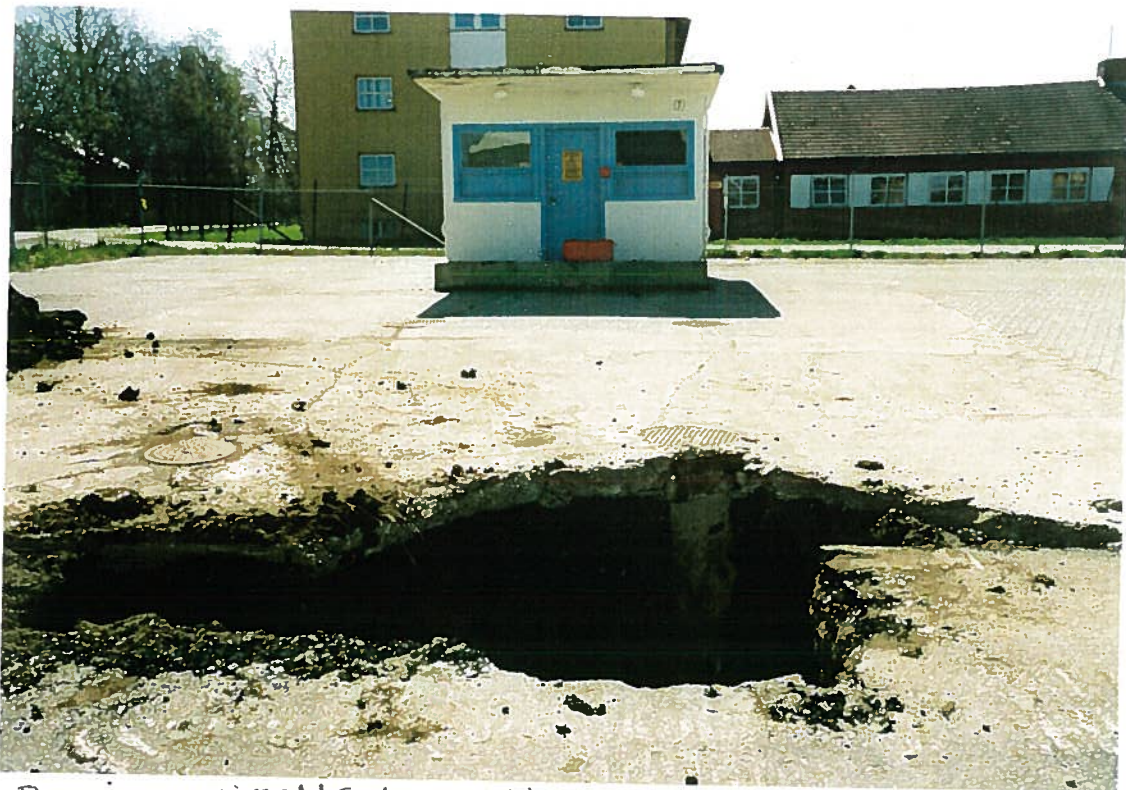
Tankene lå fra 1-3 m under bakken. Massene under tankene var tydelig forurenset av olje. Det ble tatt en prøve fra massene rett under tankene. Analyseresultatene er vist i tabell 2. Fullstendig analyserapport fra Miljøkjemi er i vedlegg 6.

Massene under bensin- og dieseltankene er forurenset med olje over SFTs norm for mest følsomt arealbruk. Det pågår ikke lekkasje fra tankene i dag, da disse er rengjort og tømt, slik at lekkasjen må ha forekommet før 1993.

Bensin- og dieseltankene ligger under betongplata, mot pumpehuset. Begge vannledere søes.

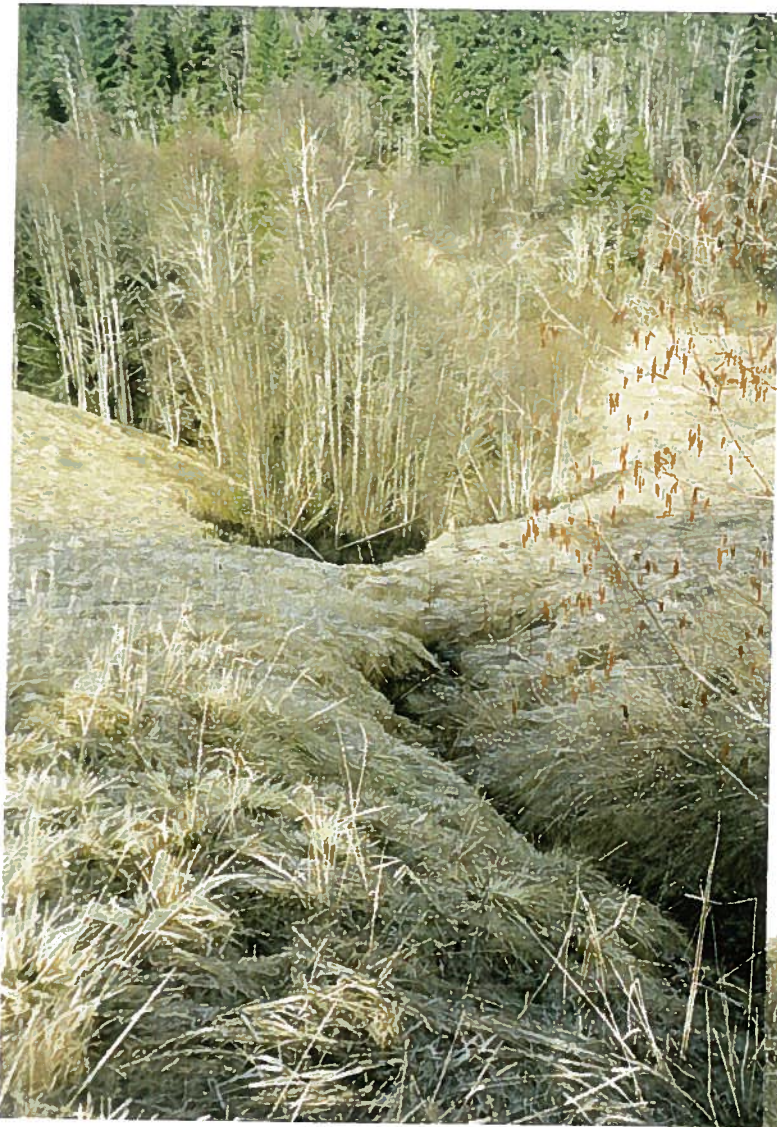
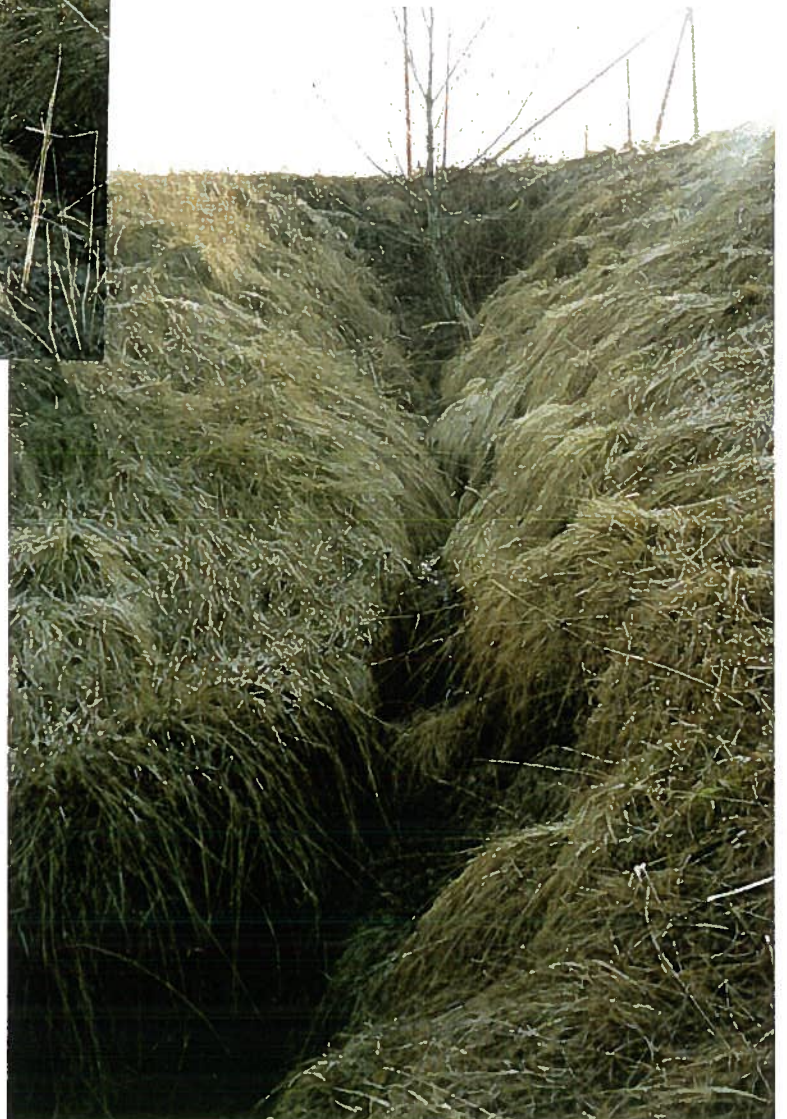
Overvann fra vaskehallen og området sør for denne, går ut i dagen rett sør for bygning 16 (utløp 2). Her rant vannet videre ned i ravineområdet, og ned mot elva Rømøa.

Fotoet er tatt fra utløpet  
og nedover i ravineområdet .

Fotoet viser →  
området for utløp  
av overvann

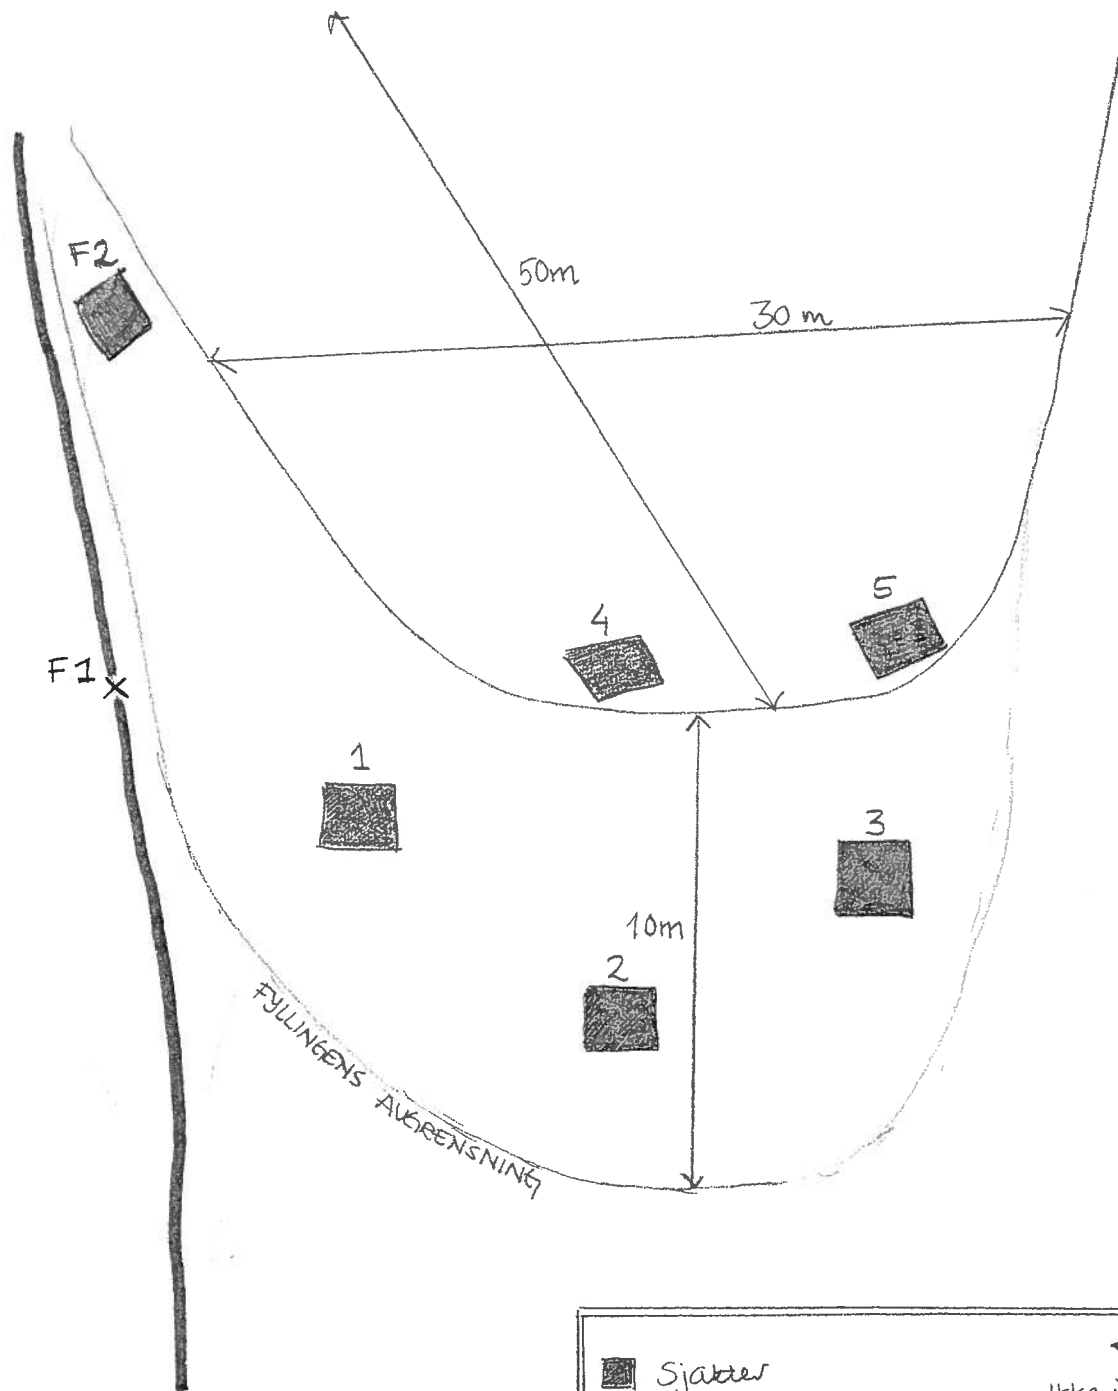
# SJAKTING I AVFALLSFYLLING 1

I sjaktene 1, 2 og 3 ble det påtruffet leire ca. 0,3 m under overflaten. Ingen av disse sjaktene viste noen tegn på forurensning. I området for sjaktene 4 og 5 var det mye trær, kvister og jordmasser. Heller ikke her var det noen tegn på forurensninger, eller avfall som kunne bidra til dette.

↑  
VANN SOM DRENERER NED  
MOT RAVINEOMRÅDET  
BLIR OGSÅ TILFØRT SØE-  
VANN FRA FYLLINGA
