R.795 RAS VED LADEHAMMERE N  
GJENOPPBYGGING AV ORMEN LANGES VEG

GRUNNUNDERSØKELSER  
GEOTEKNISK VURDERING

20.06.90

ORMEN LANGES VEI. GJENOPPBYGGING. GEOTEKNISK VURDERING.

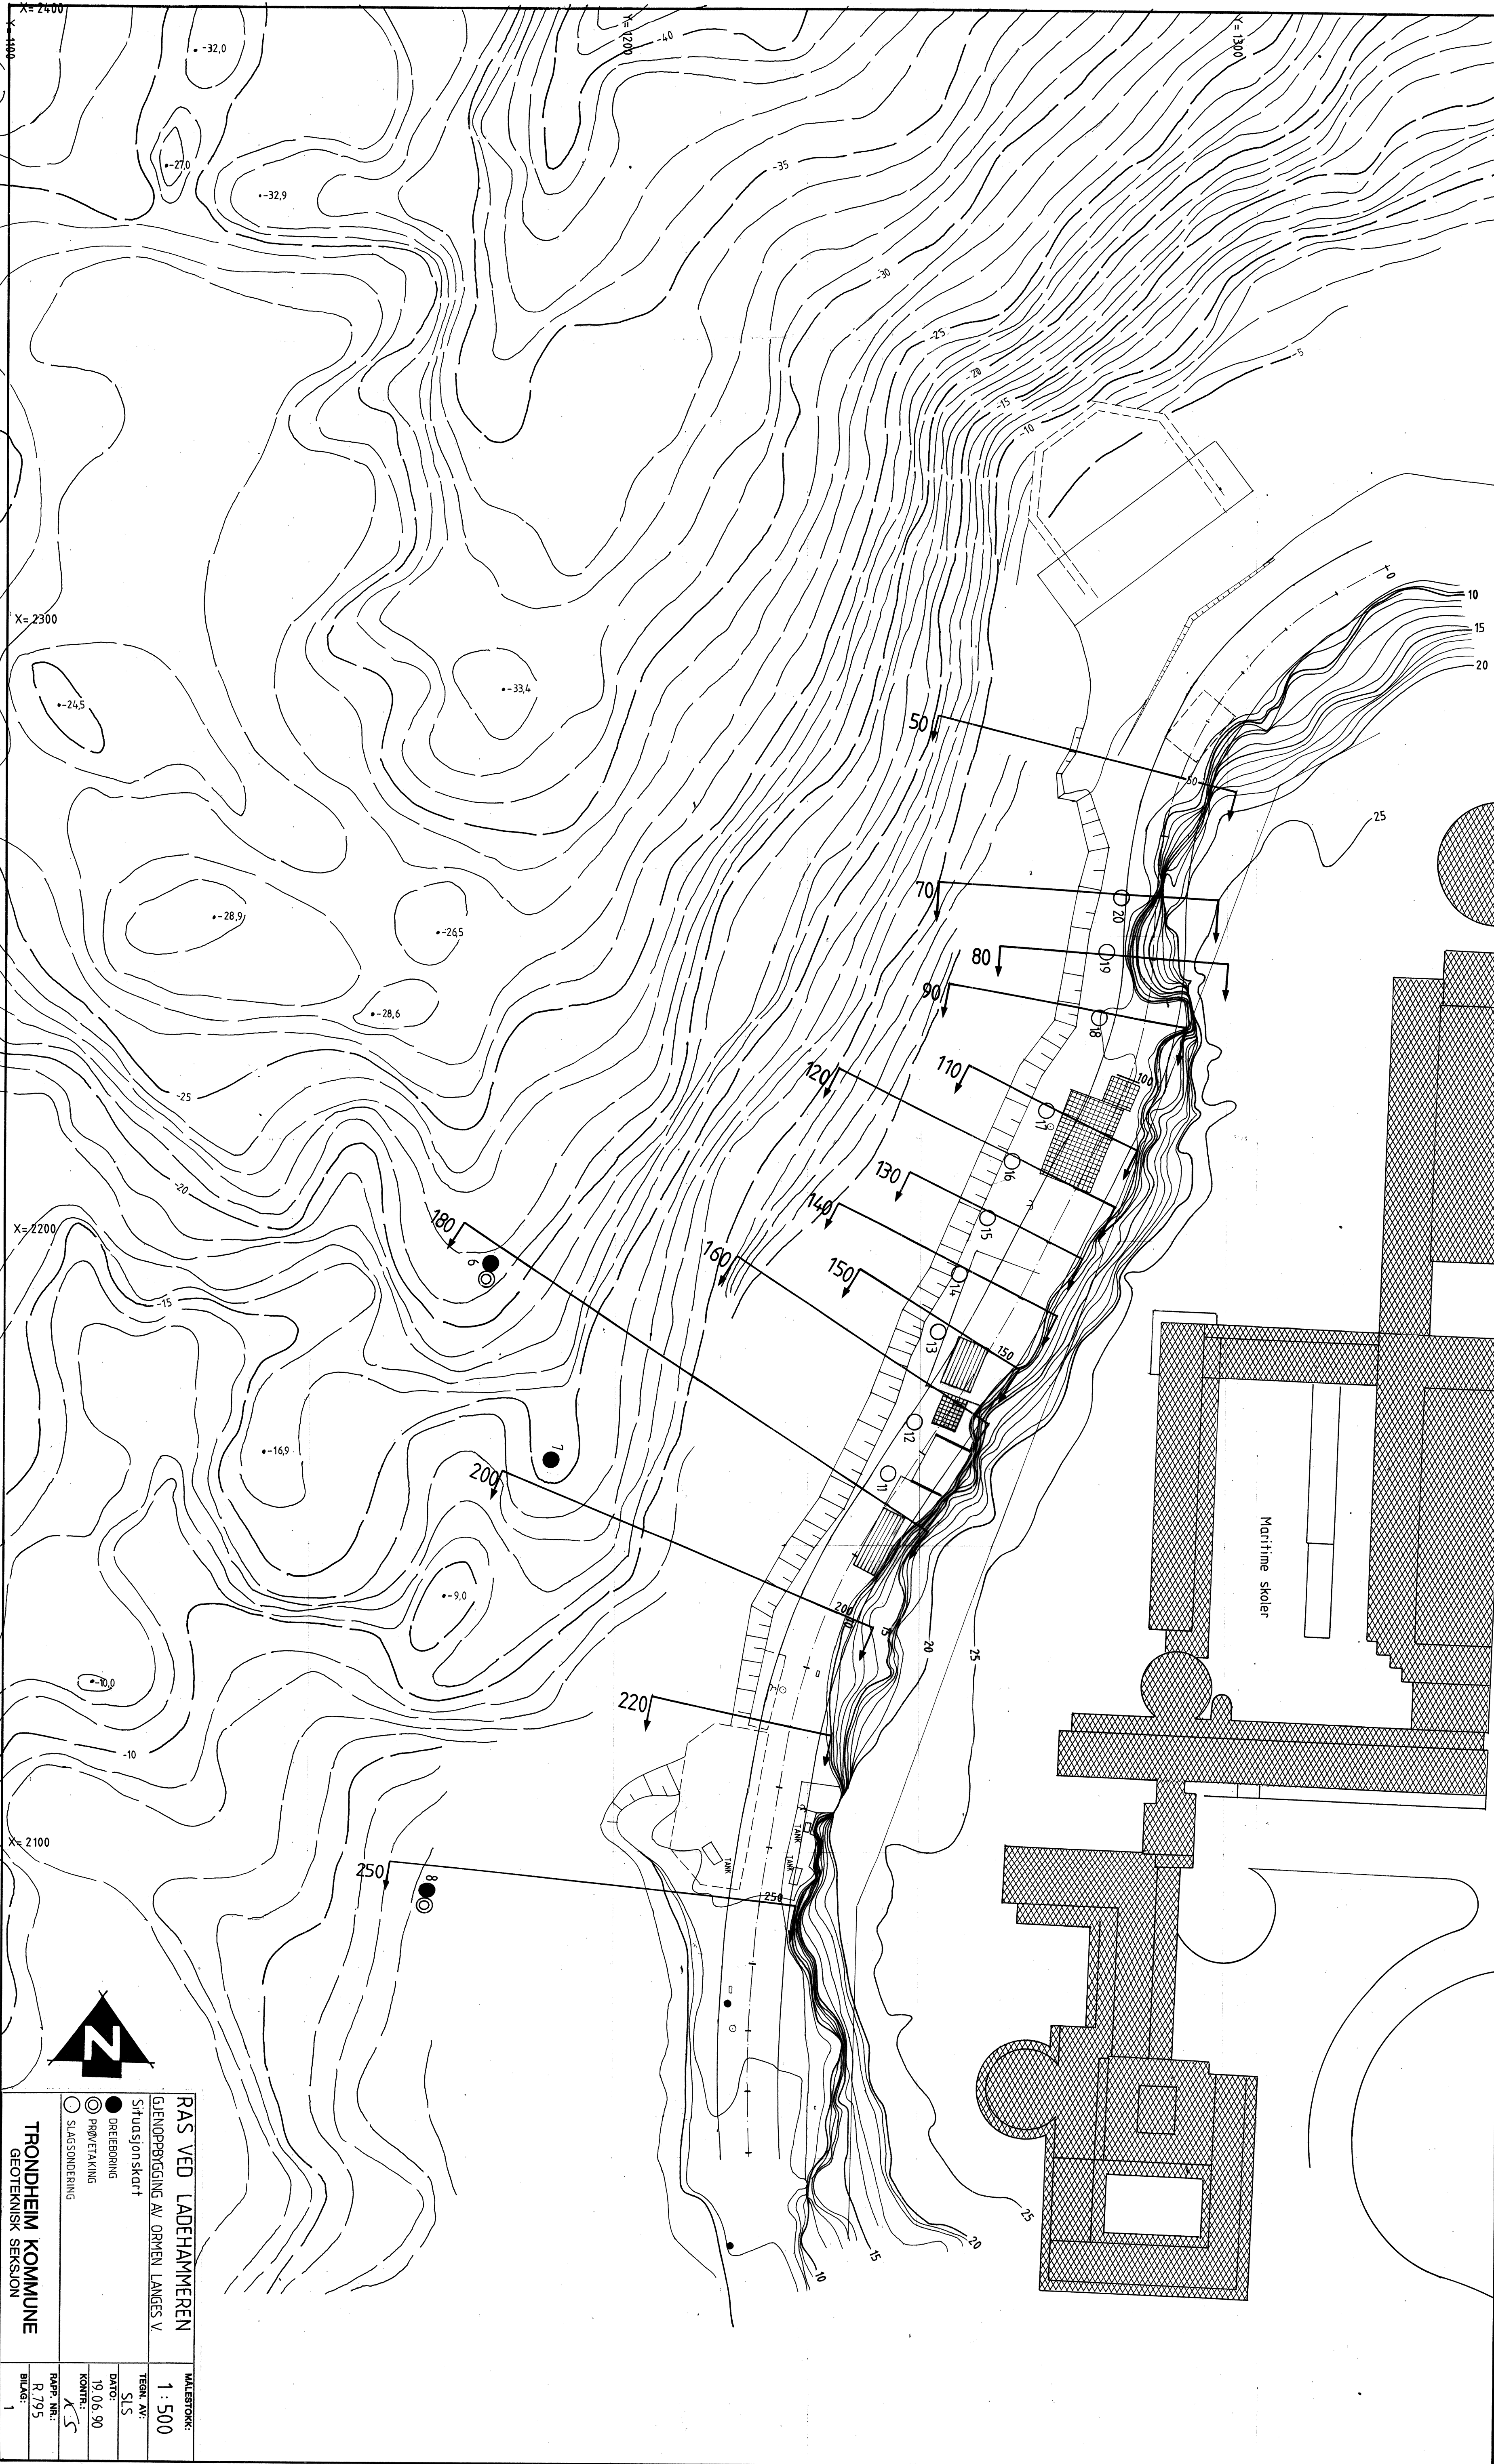
| Situasjonsskiss | | TEGN. AV: |

Veiens beliggenhet framgår av bilag 1. Bilaget viser forøvrig dagens situasjon på land og bunnkoter i sjøen etter raset. Det er diskutert flere alternativ for gjenoppbygging av Ormen Langes vei. Et av disse er vist på bilag 1.

Dybdeforholdene etter raset framgår av kartet i bilag 1.

Forslag til trace er vist på situasjonsplanen i bilag 1.

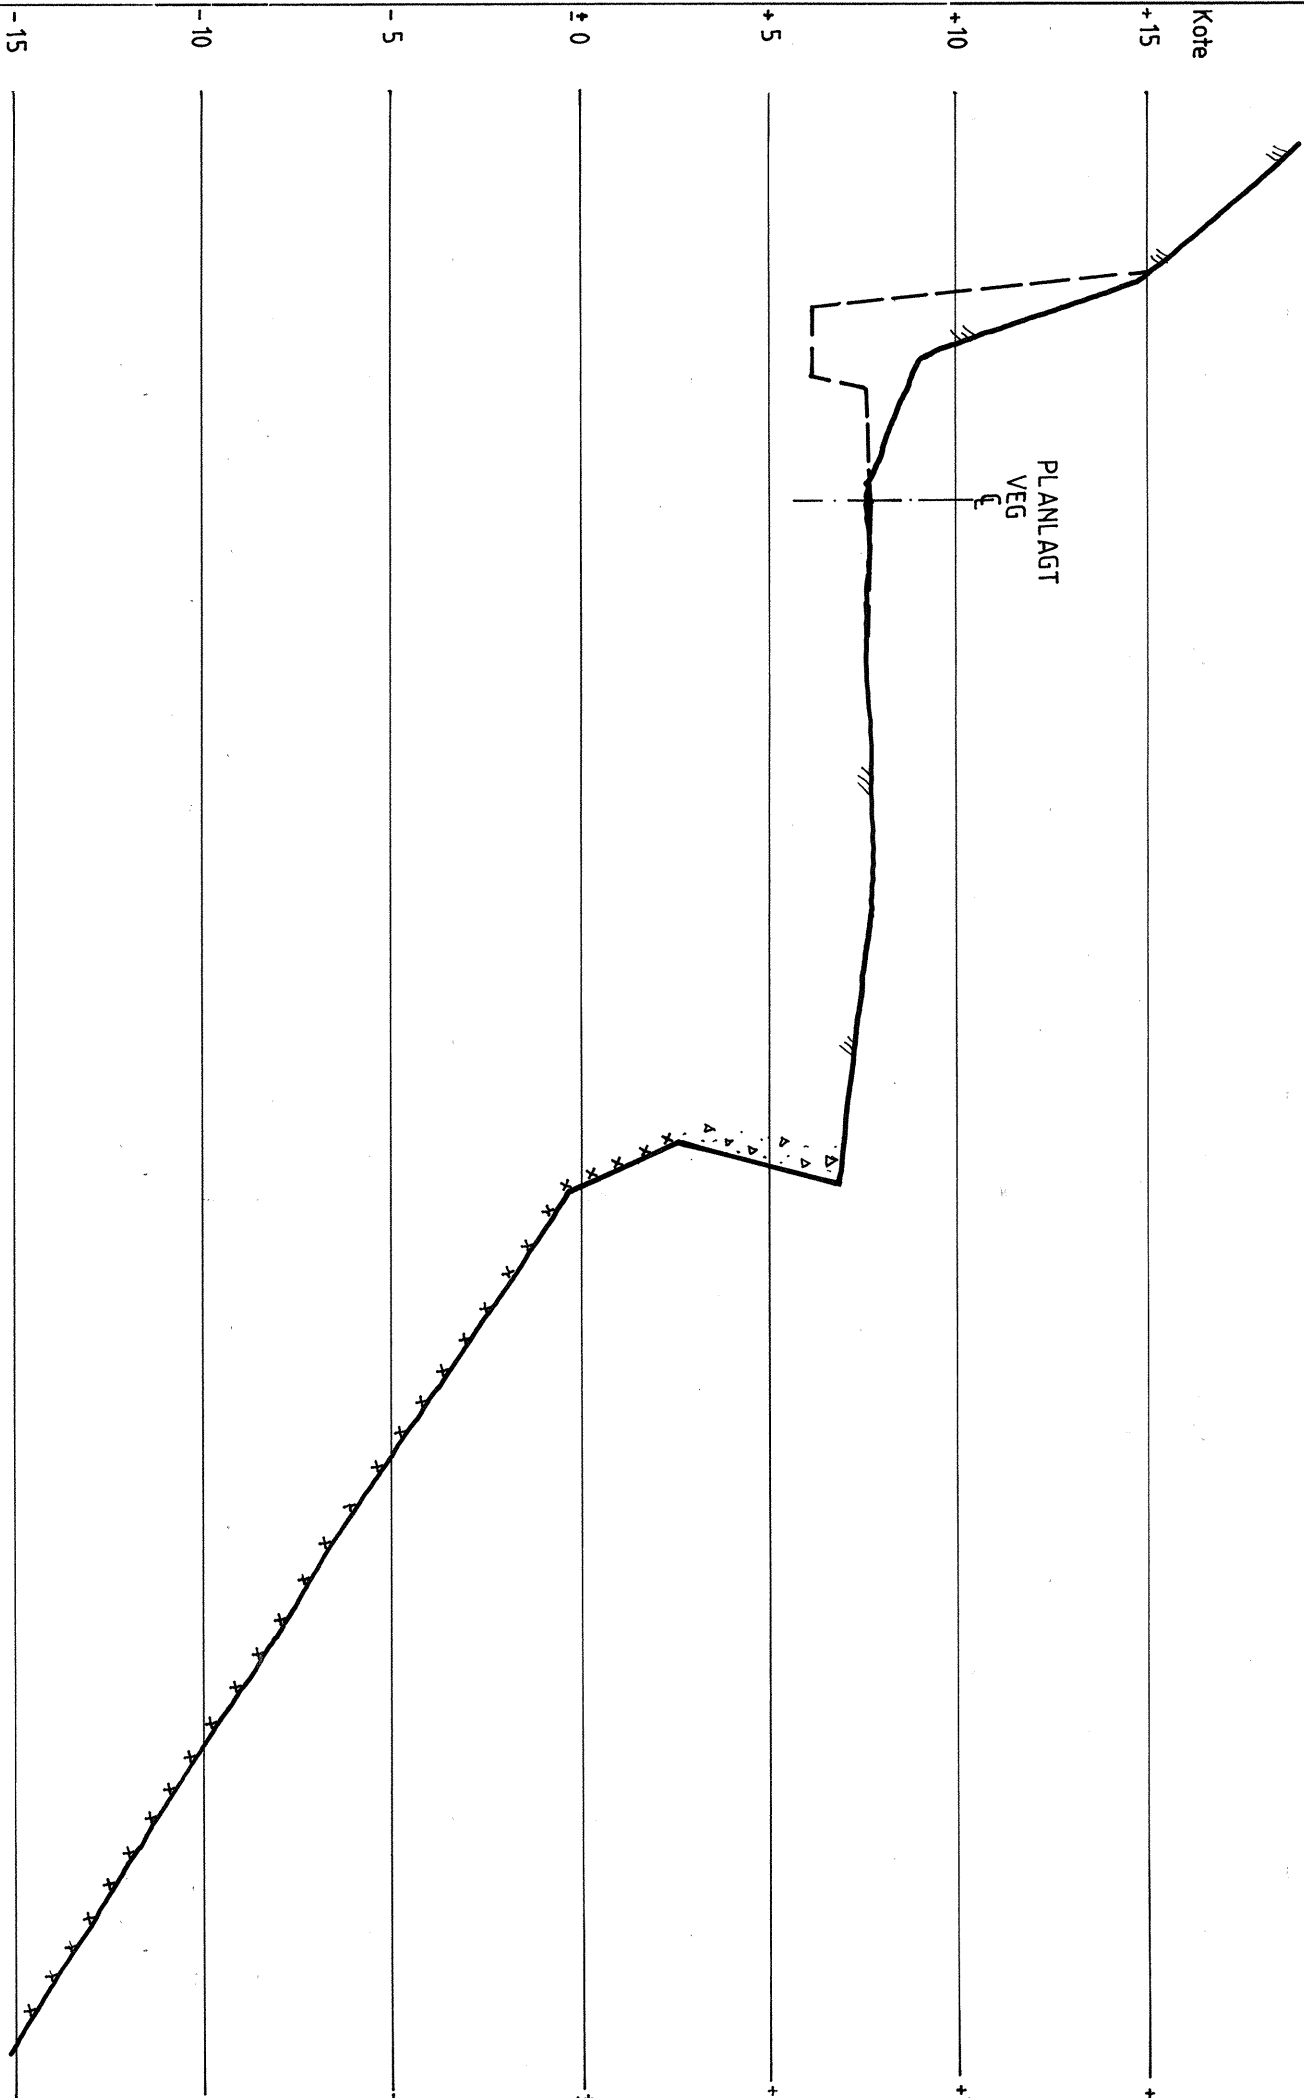
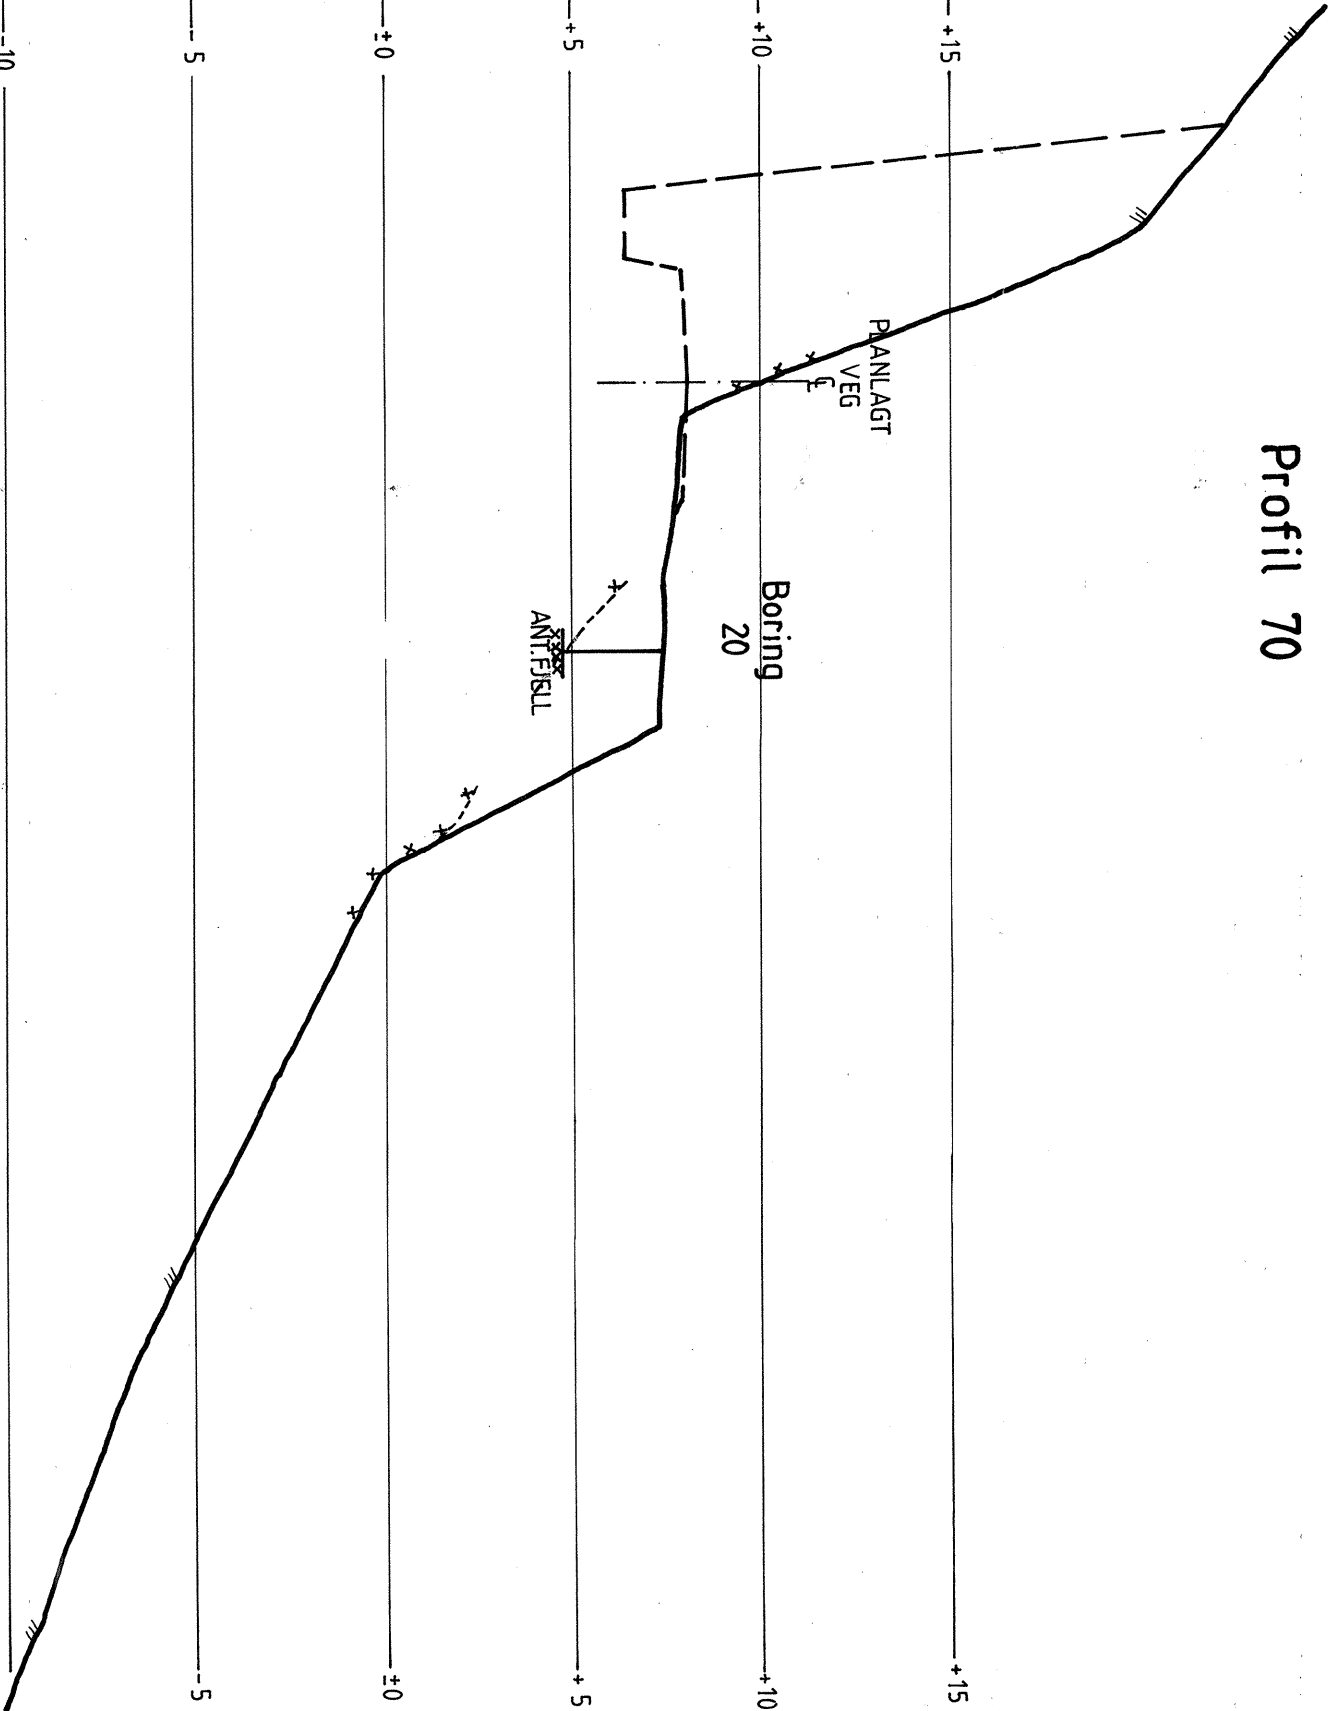
| Profil 50 og 70 | | |

Grunnen langs Ormen Langes vei består etter raset stort sett av fjell i dagen med noe fyllmasse langs gjenstående del av veien. I sjøen er all løsmasse rast ut og fjellet antatt framvasket ned til ca. kote 20 i profil 50, stigende til ca. kote 10 i profil 200. Fjelloverflaten i sjøen har helning ca. 1:2 - 4. På land stiger fjellet bratt opp mot Maritime skoler.

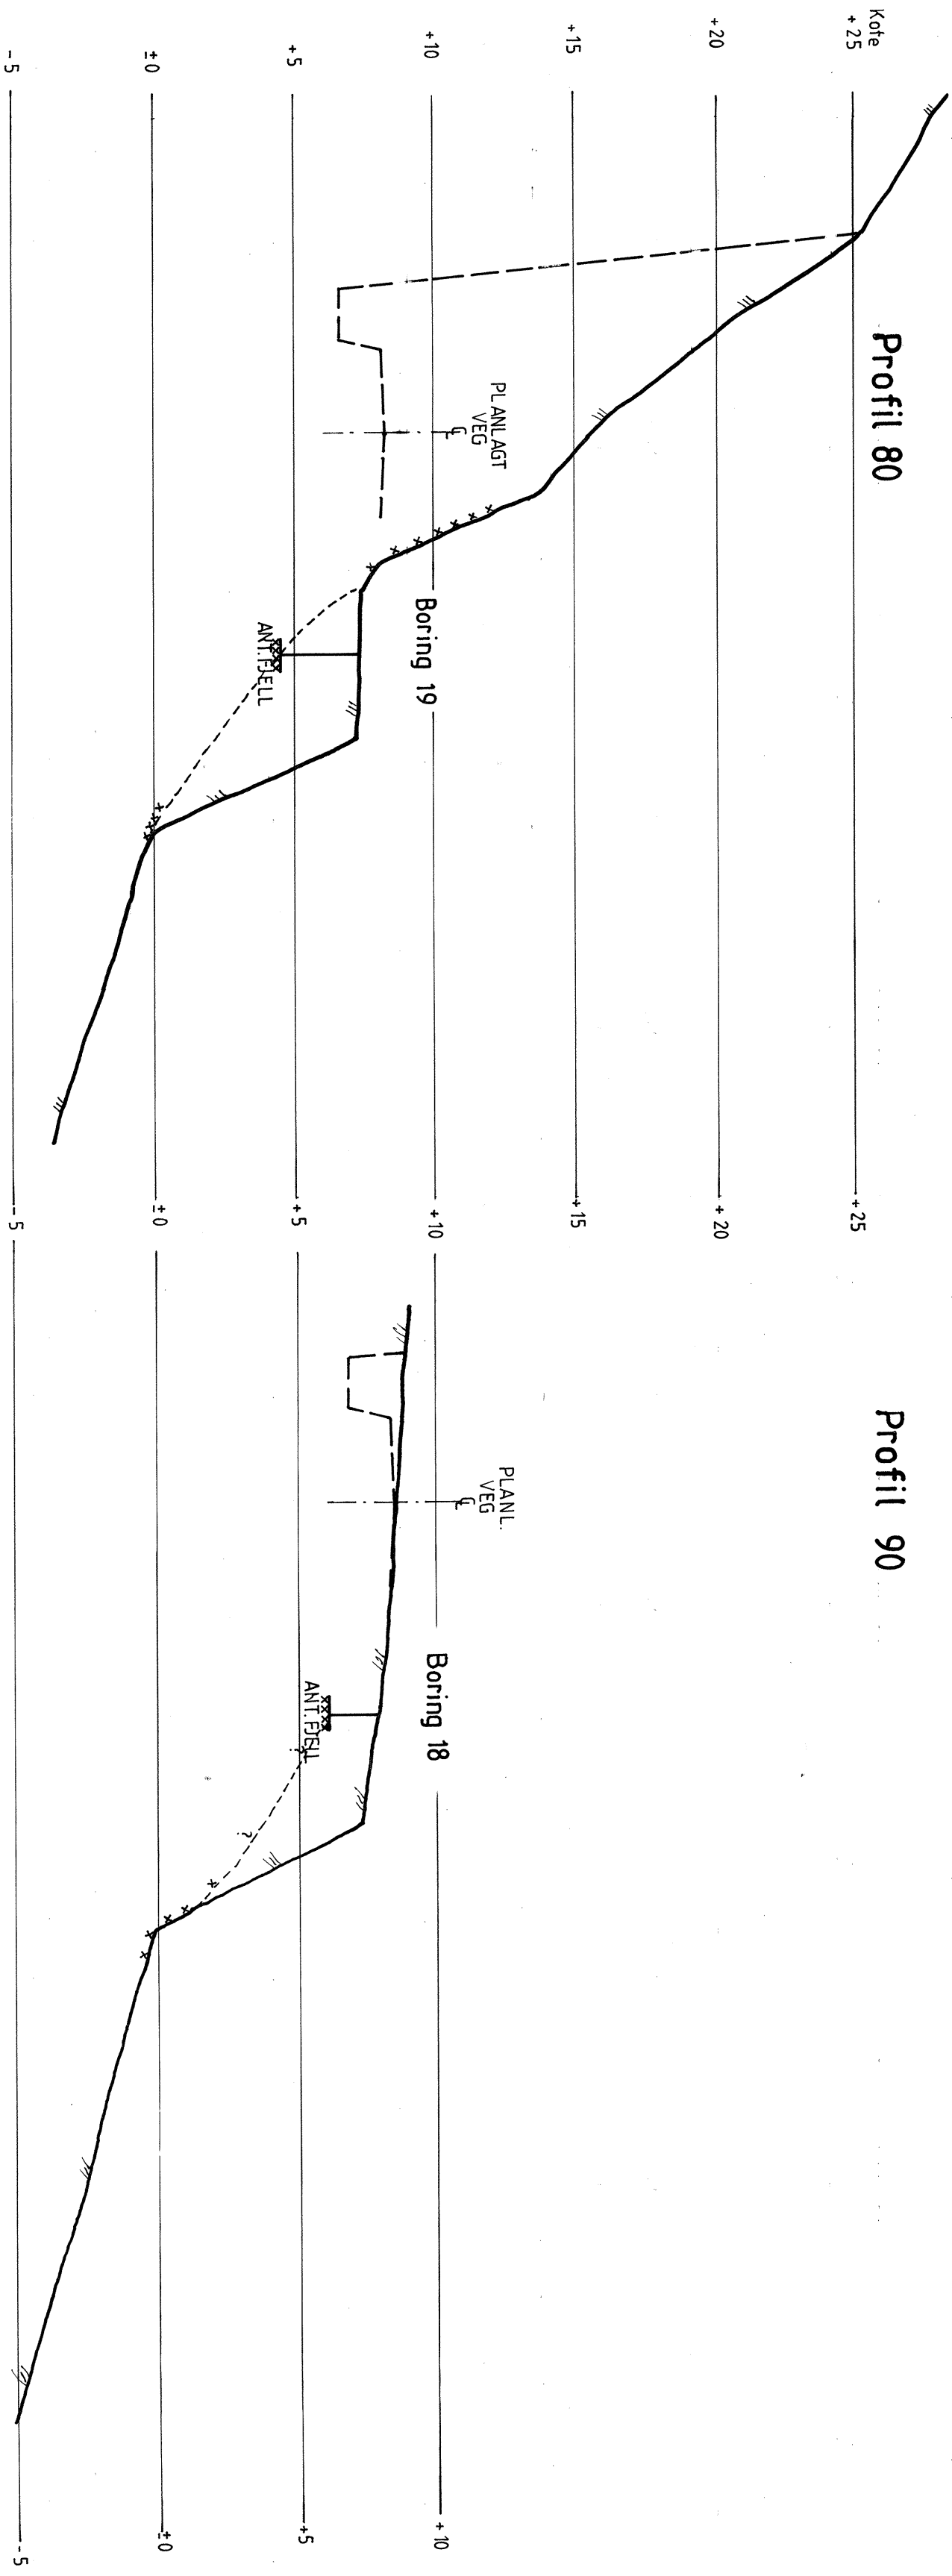
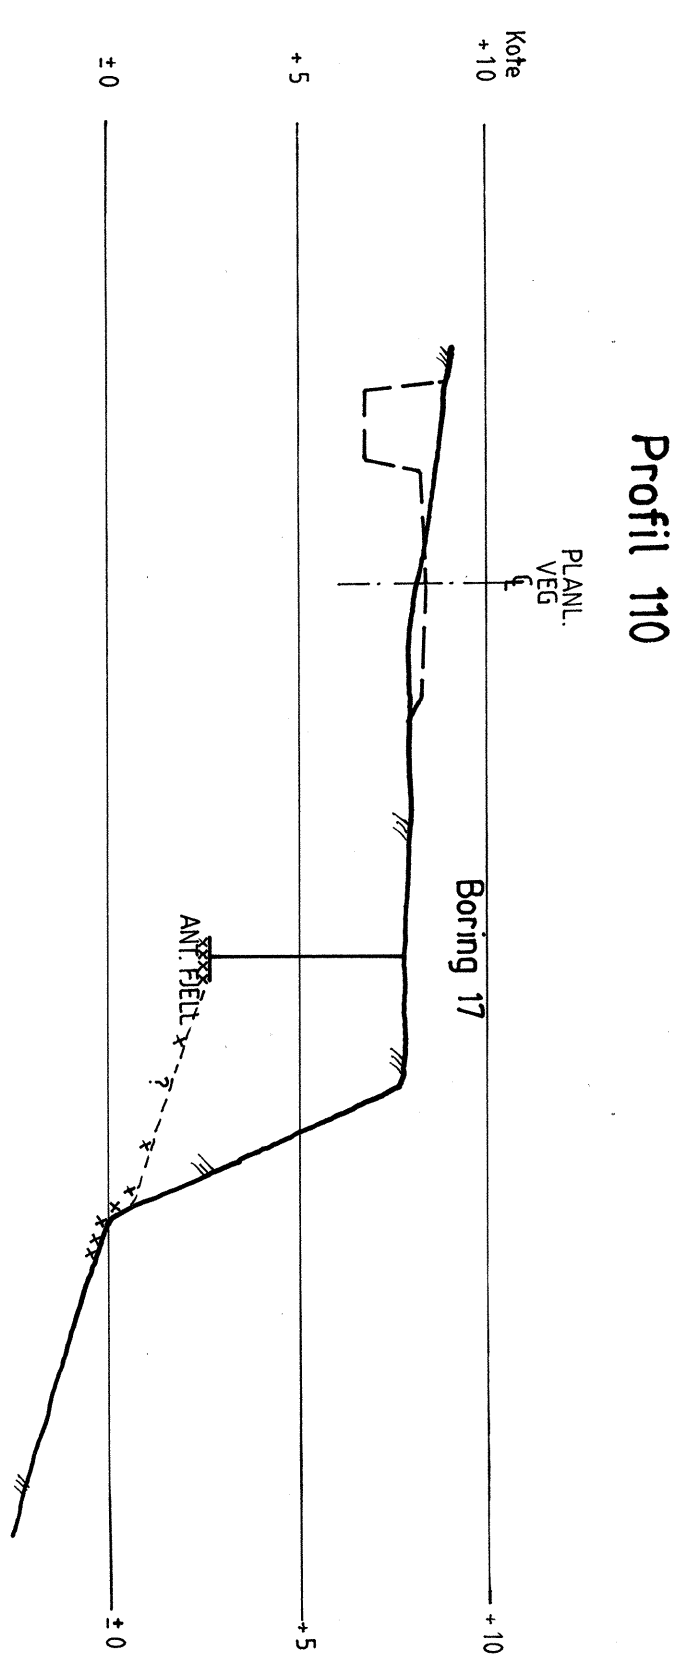
| Profil 80, 90 og 110 | | DATO: 19.06.90 |

En må dessuten være forsiktig ved passering av profil 110, hvor veien med fordel kan senkes 1 meter. For å unngå fylling på strekningen pr. 170 - 230 må veien enten senkes 2 meter, eller trekkes 3 meter inn.

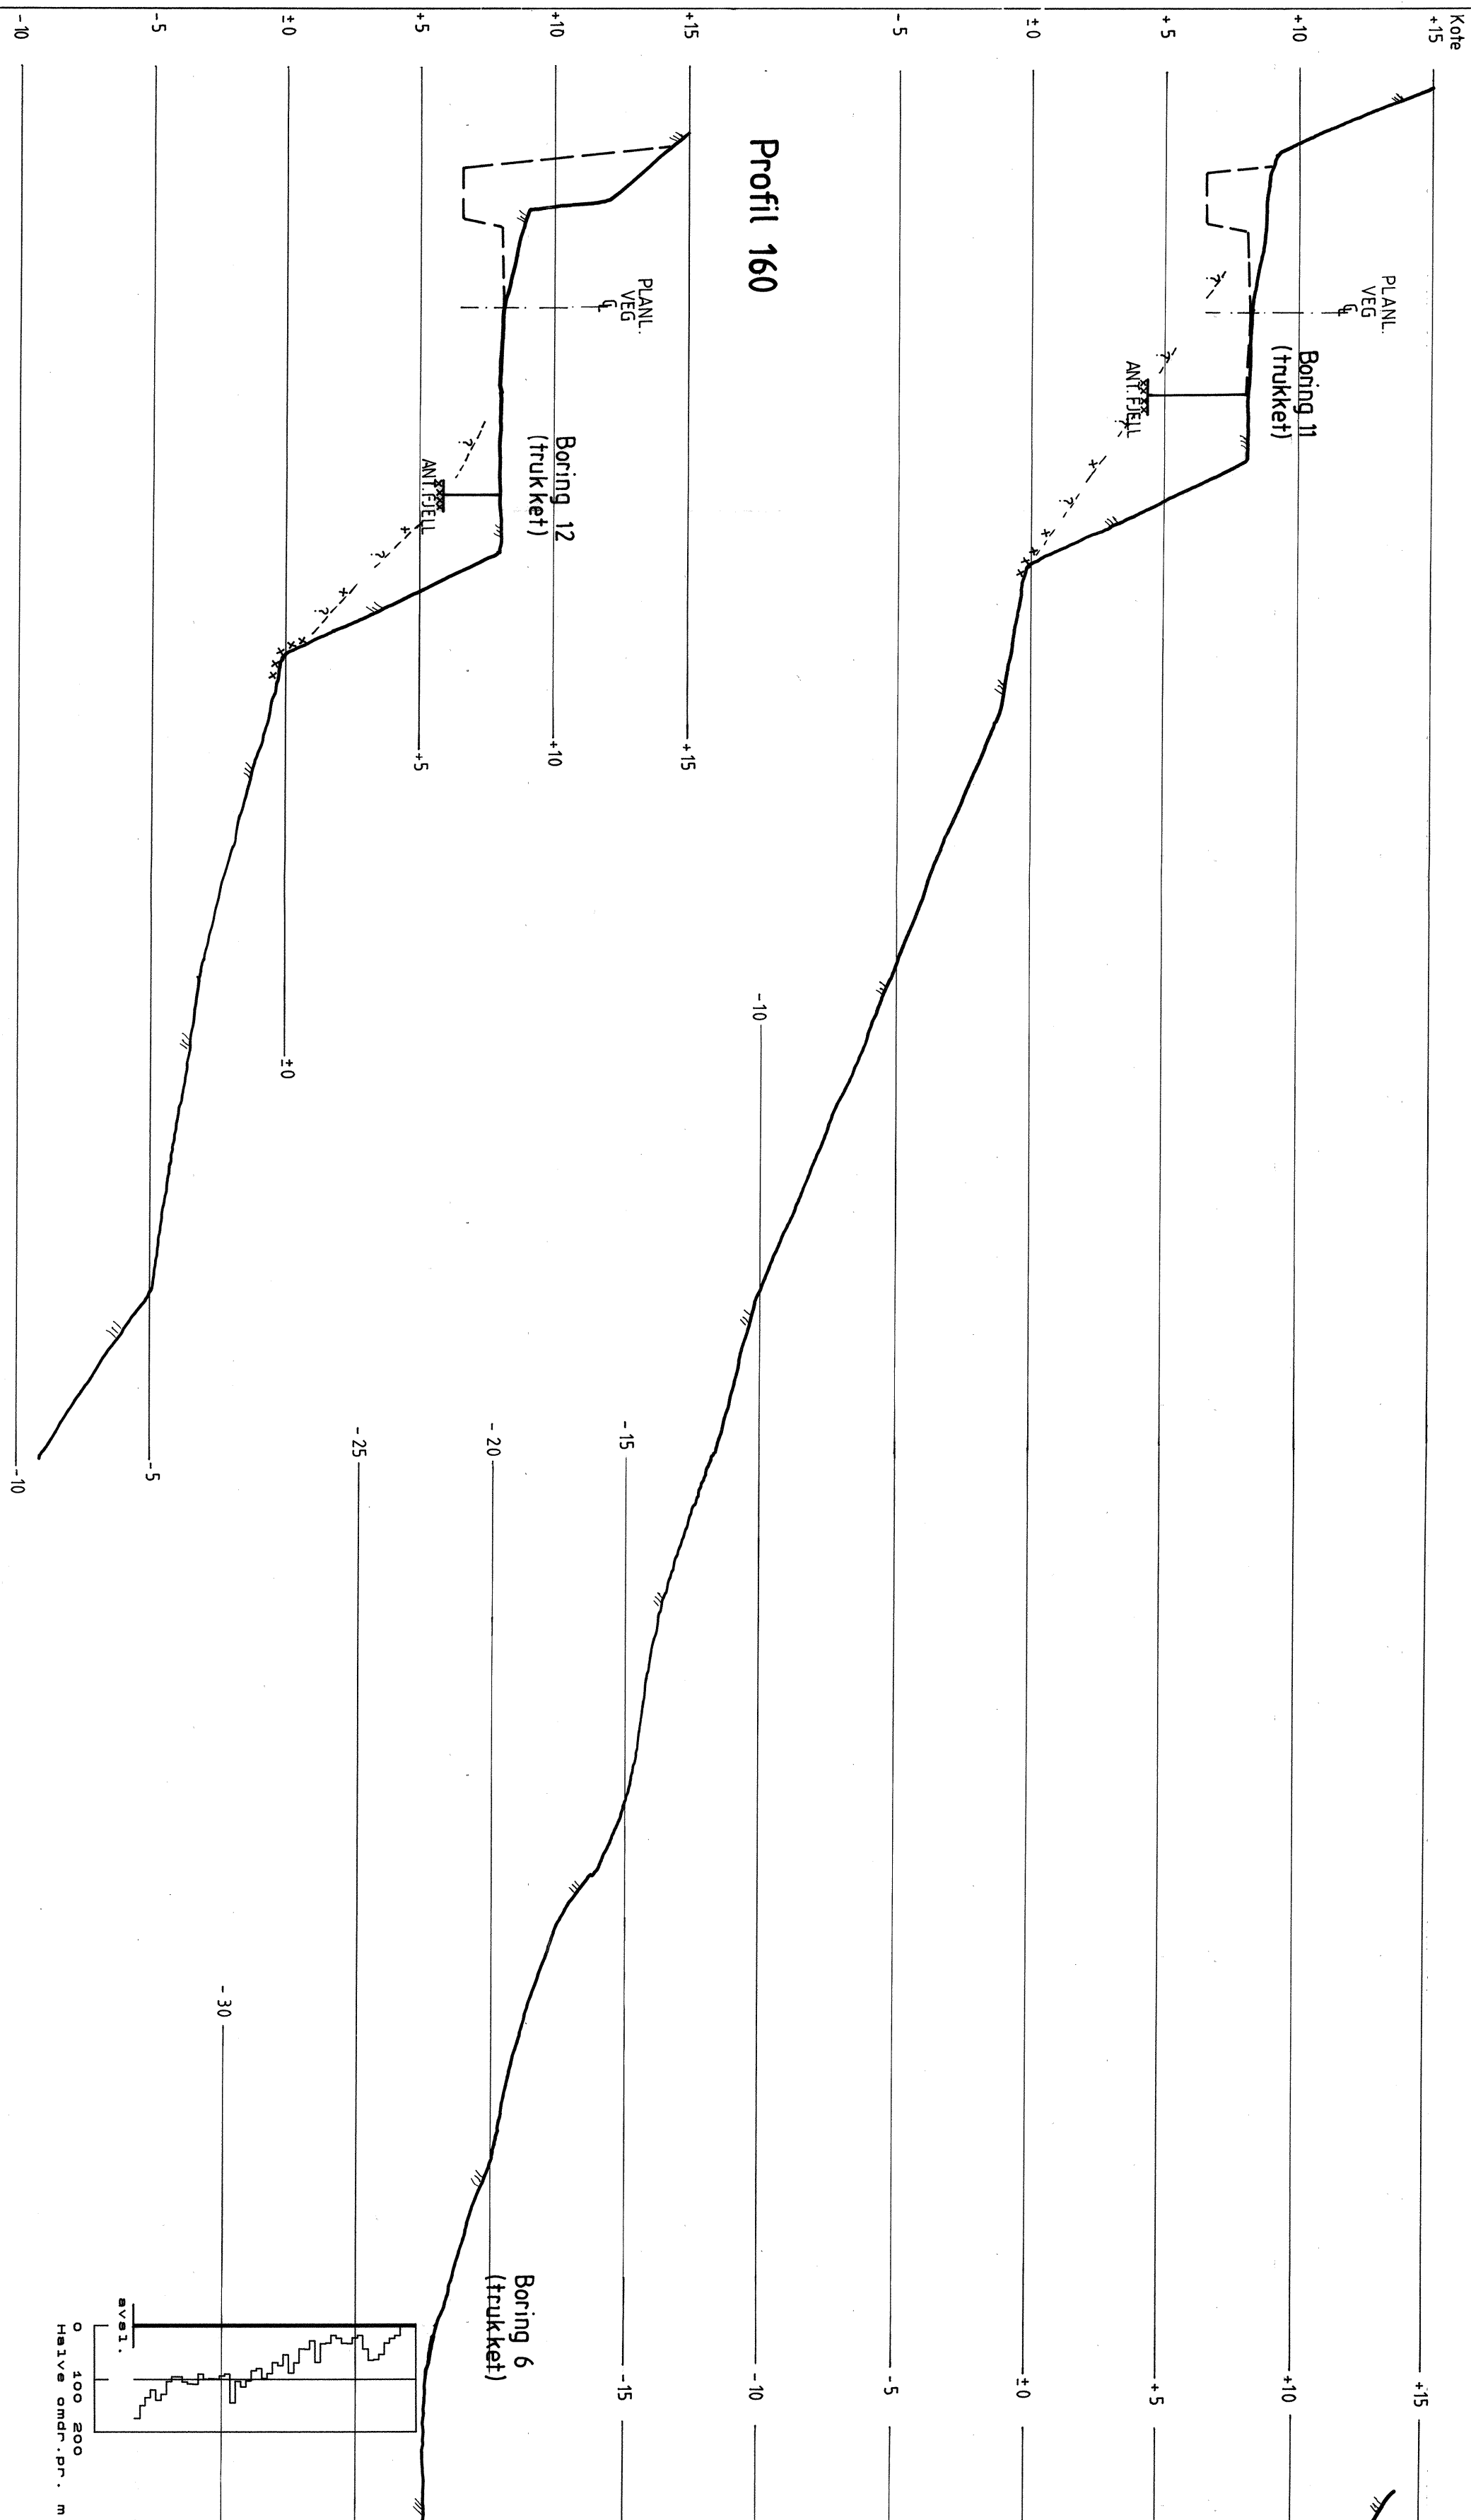
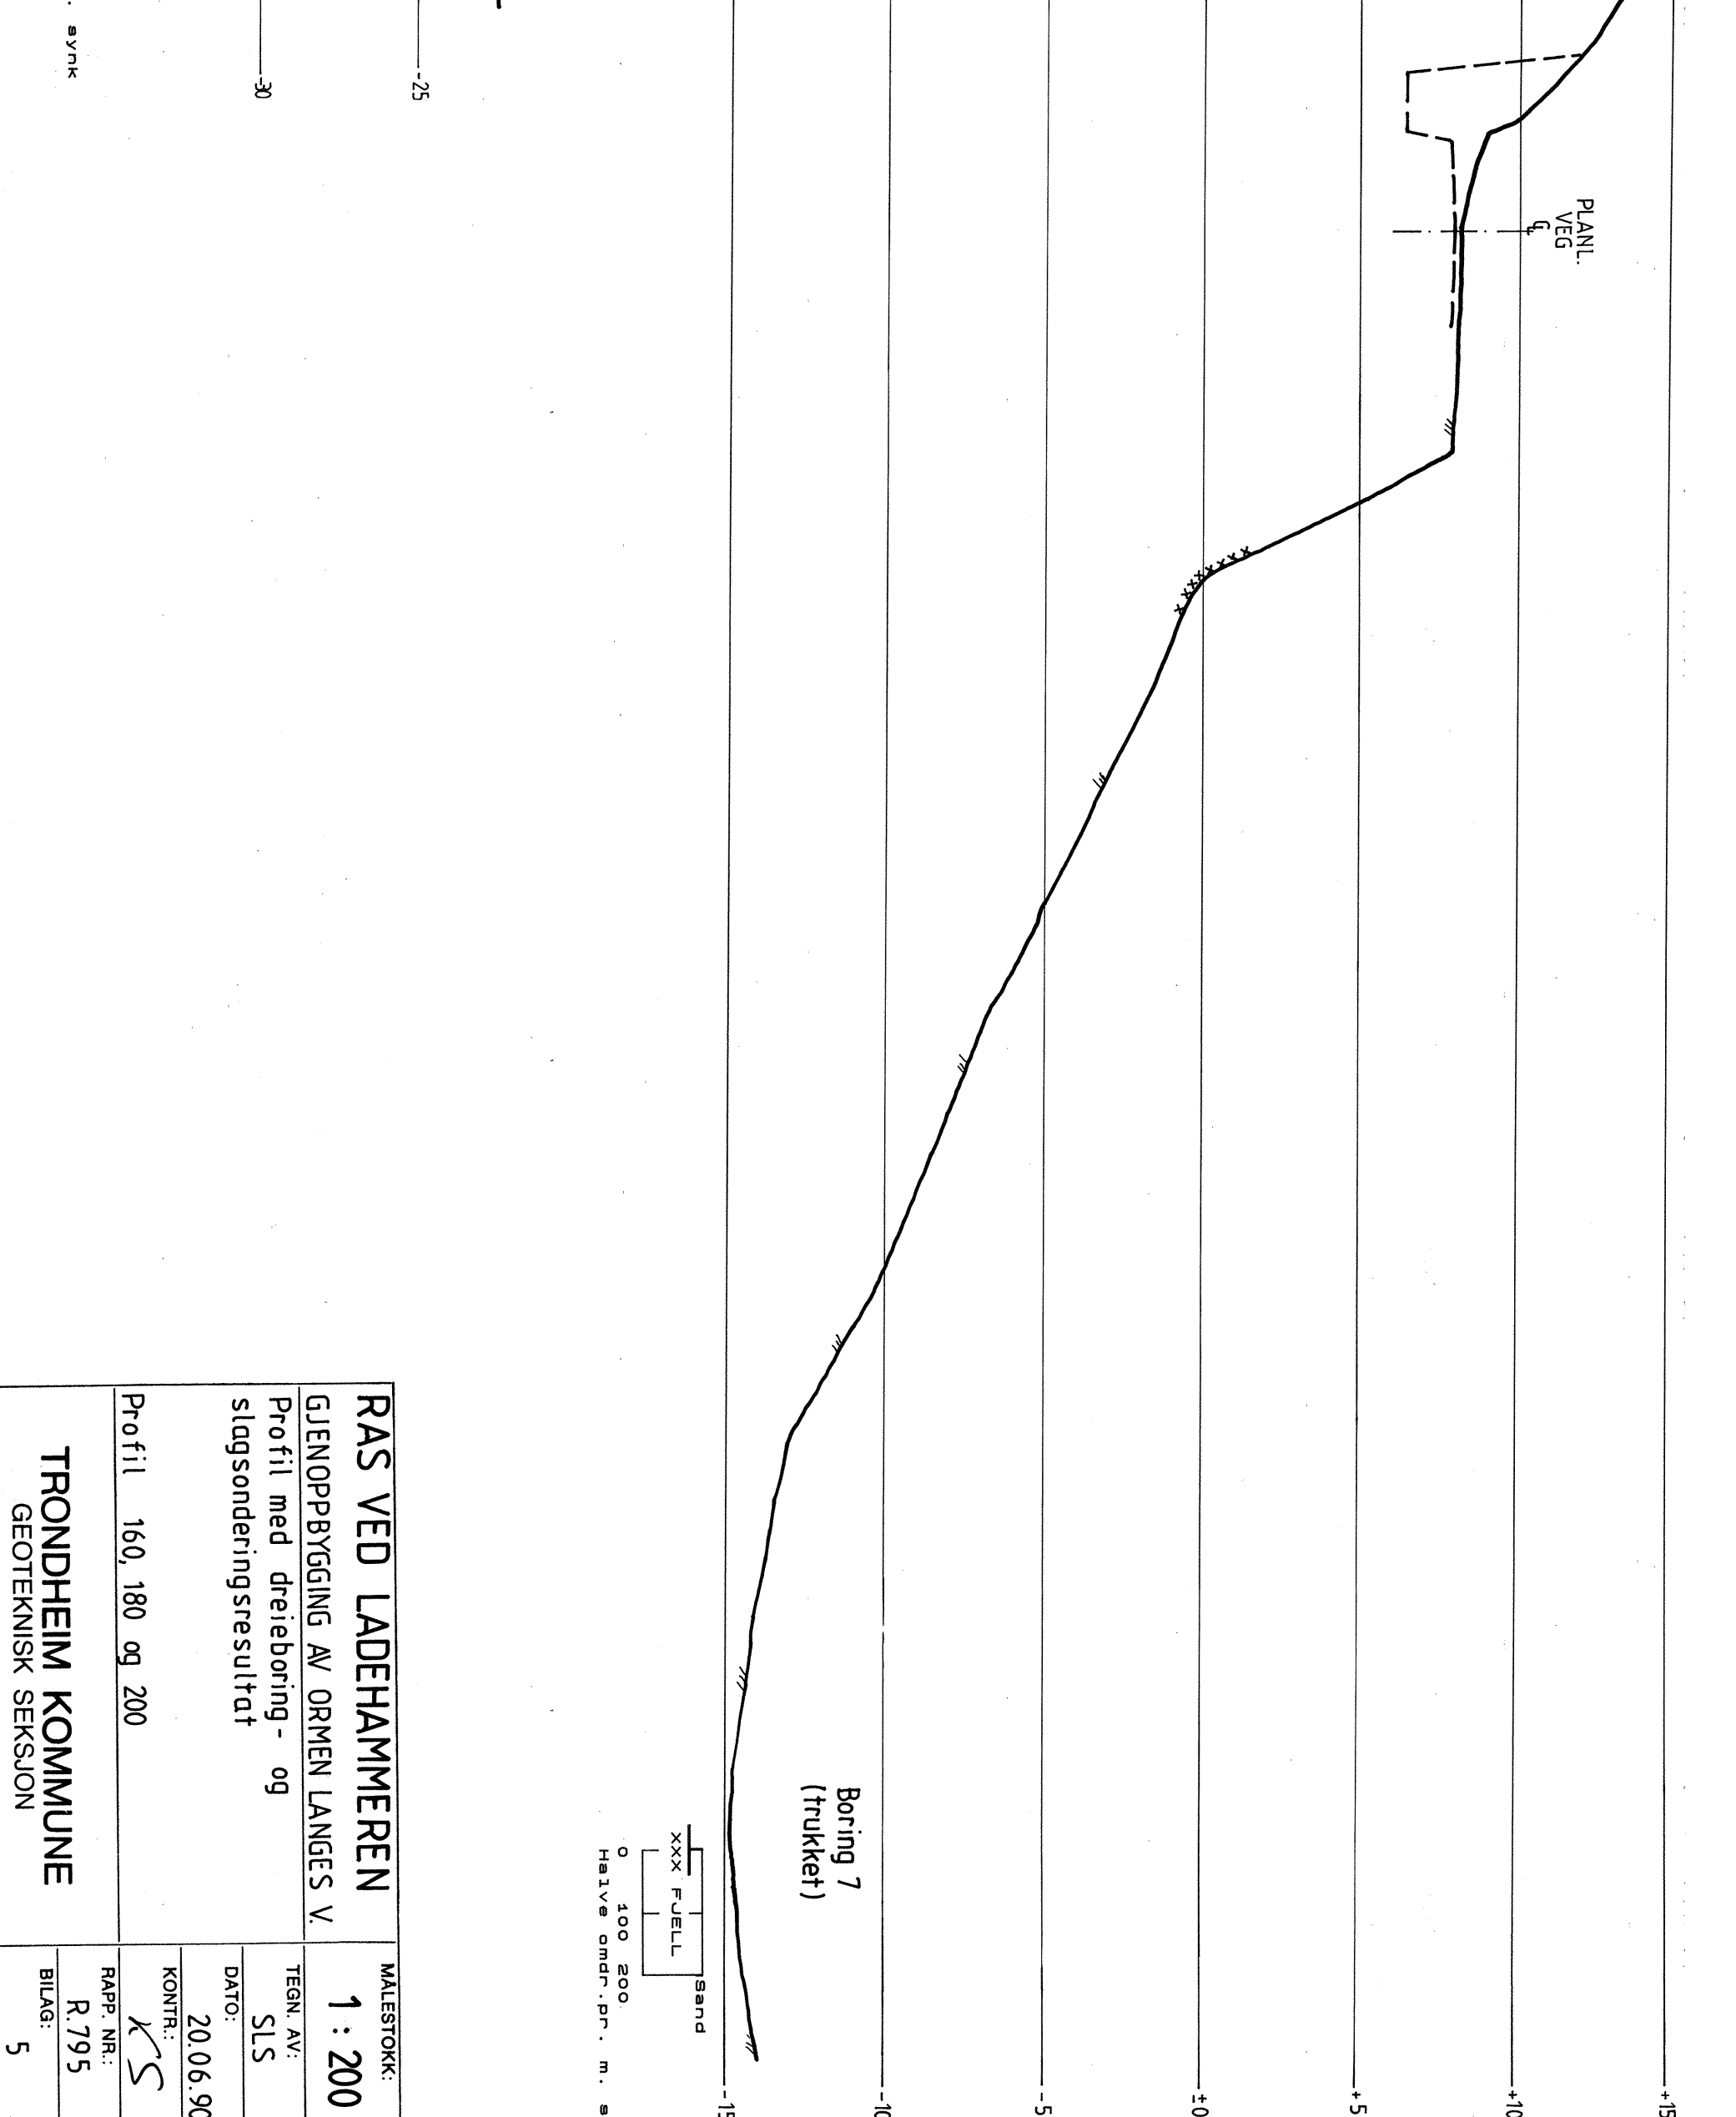
| Profil 160, 180 og 200 | | RAPP. NR.: |

Ved profil 200 er sjøbunnen så bratt at en vanskelig oppnår ønsket stabilitetsmessig sikkerhet. Før veien tas i bruk må fyllingsskråningen slakes ut. Den må innspiseres av dykker og sprenges ut ved bruk av f.eks. rettede ladninger. Fyllingen må så kles med stor stein i to lag som erosjonsbeskyttelse.

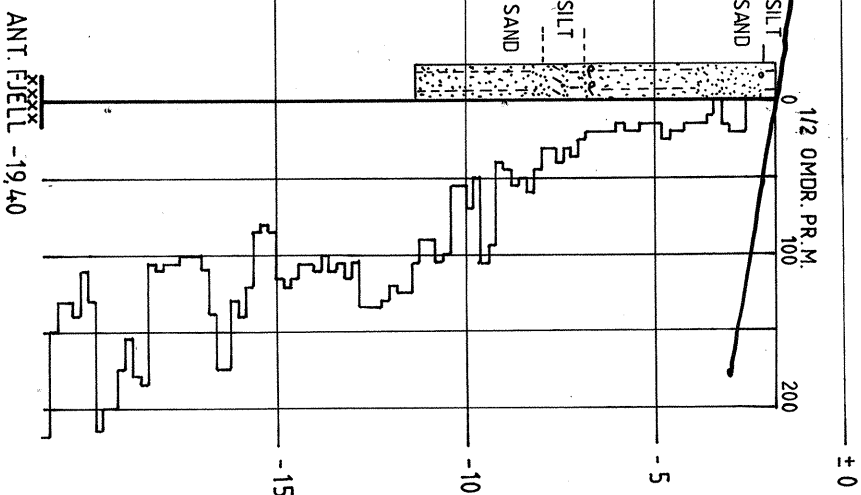
Profil 220 og 250

Fra profil 220 er veien ikke berørt av ras. Under og utenfor veifyllingen består grunnen her av sand med siltlag og siltige partier. Massene er ensgraderte, løst lagret, men treaksialforsøk viser relativt høye fastheter.

Det må fylles ut i rasgropa fra profil 170 og fram til profil 230 hvor en er inne på gammel veitrace som ikke ble berørt av raset.
