Rapport

Dok.nr: UB.101528-000 Rev:.....

OVERFLATEGLIDNING
NORDLANDSBANEN KM 401,3
Gk 4285,1-2

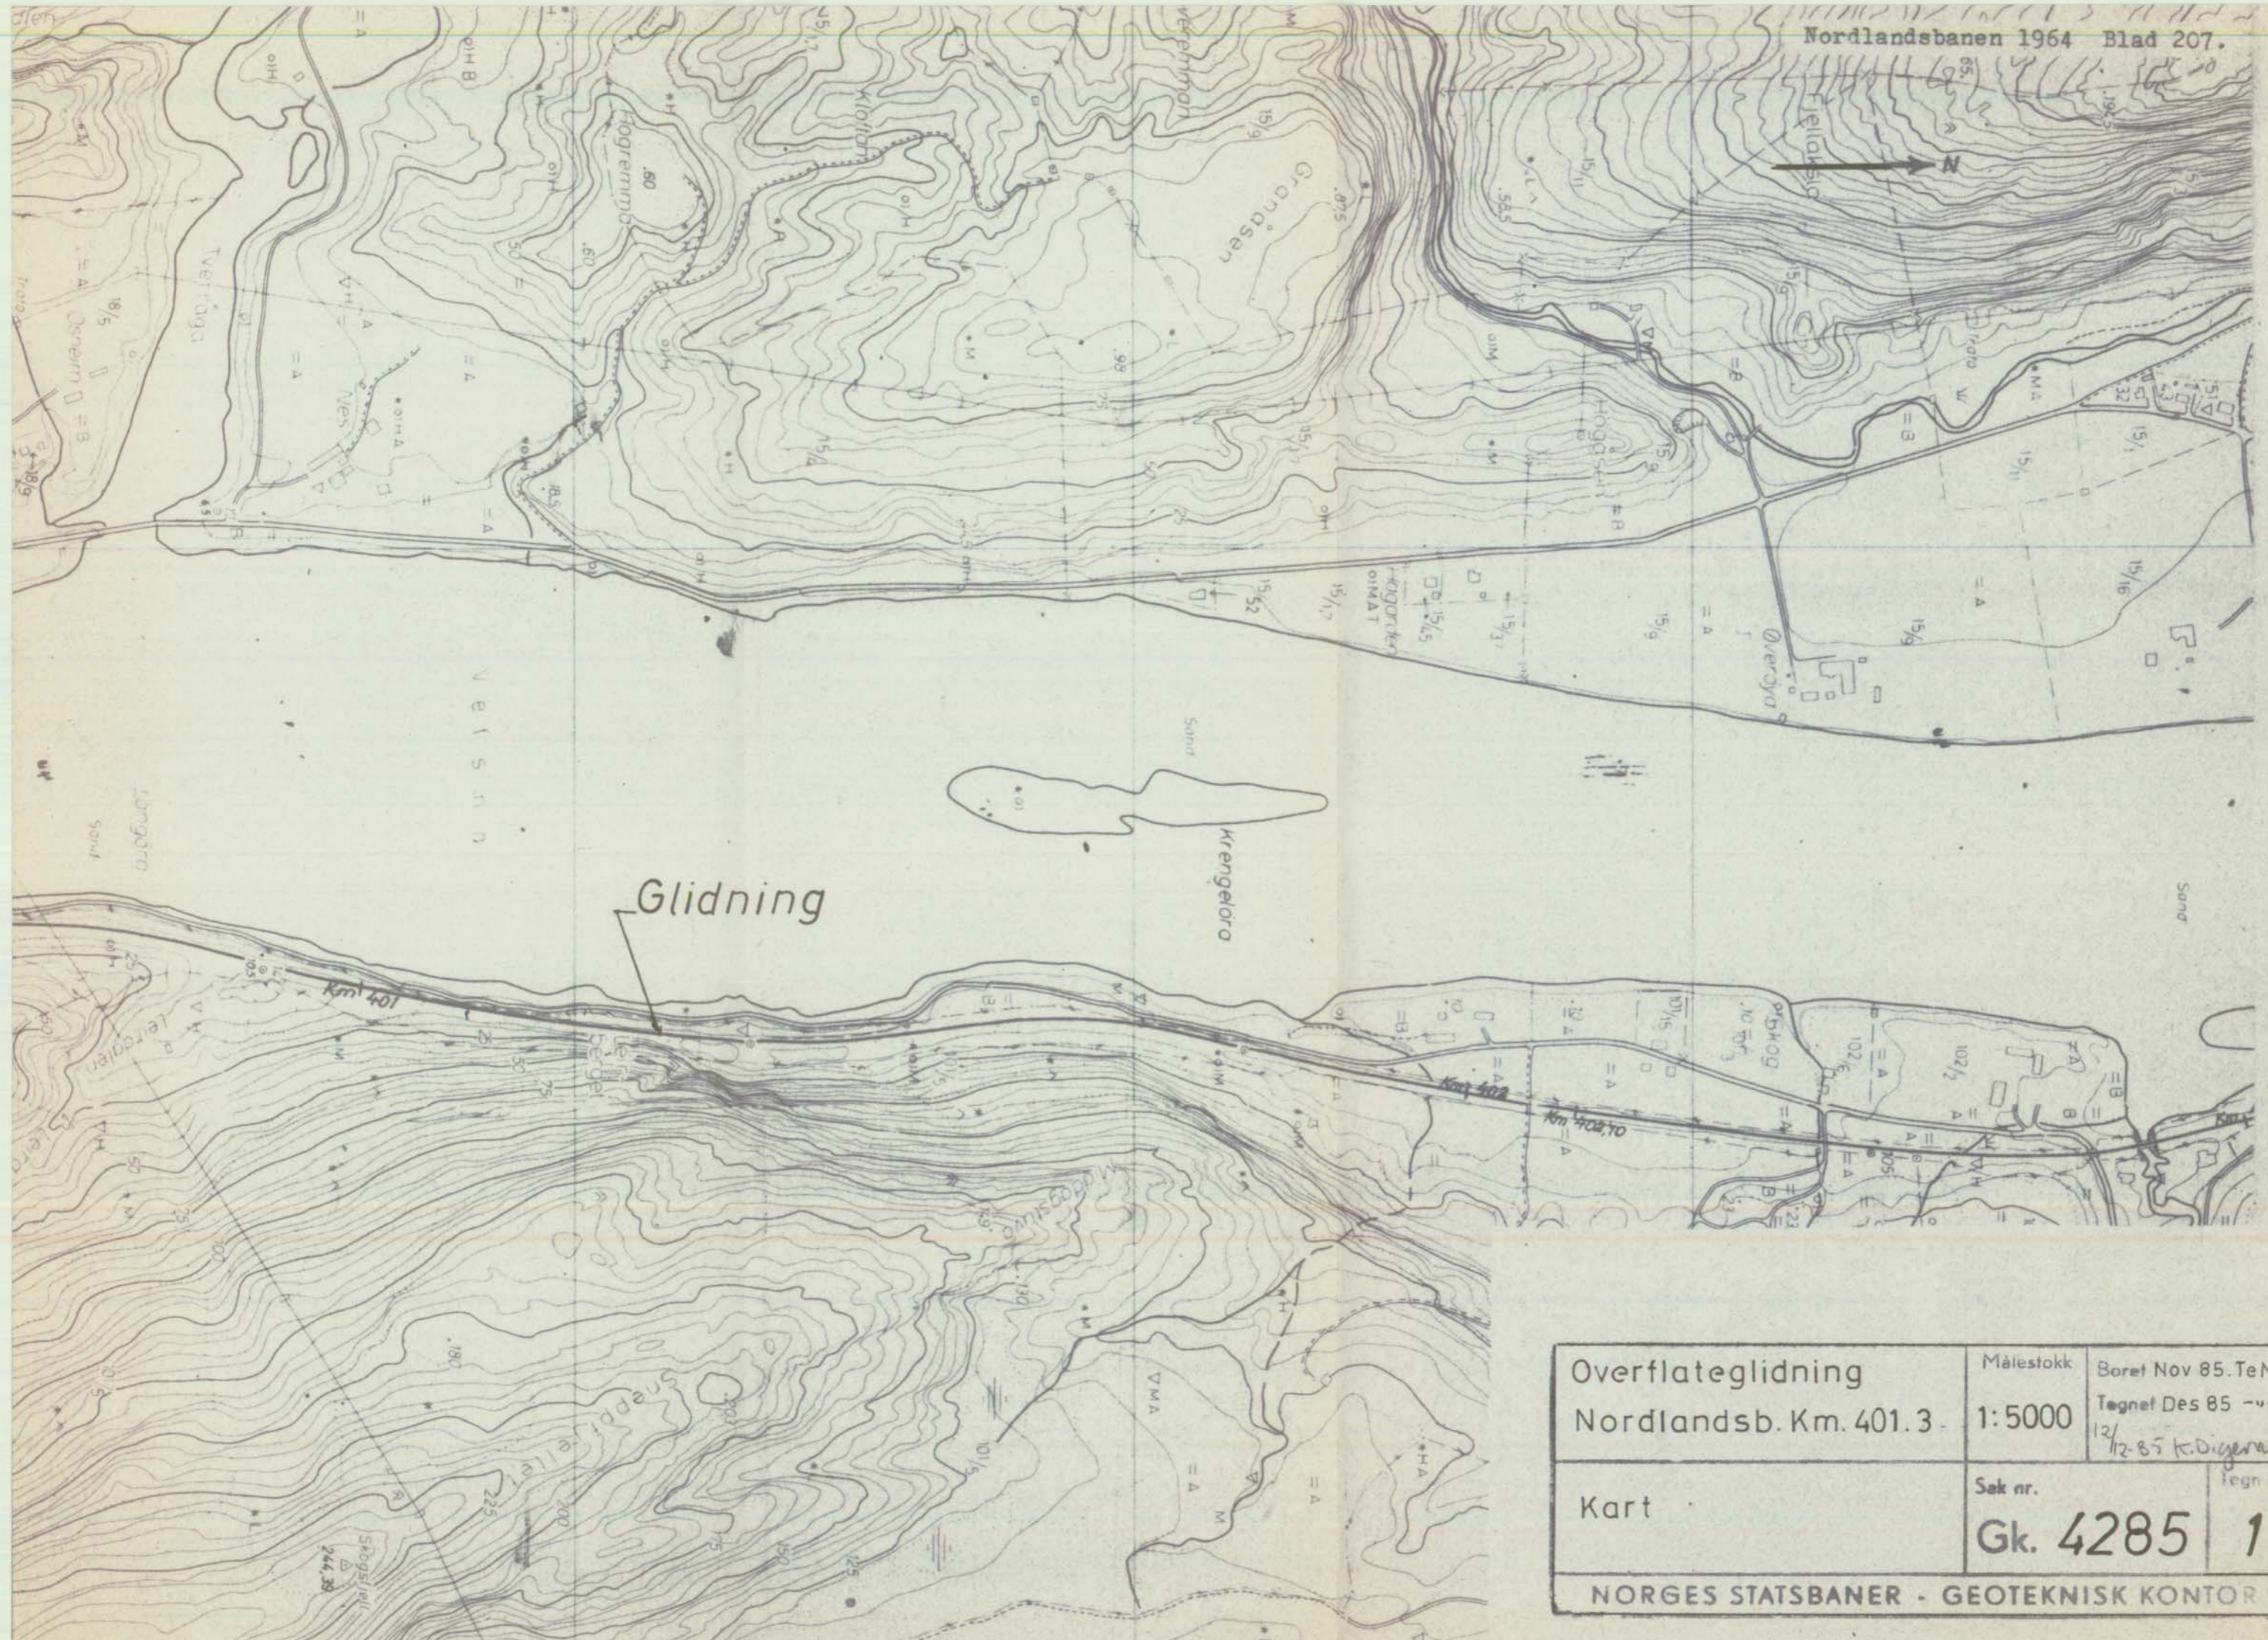
Glidning

I uke 43 1985 kom det en overflateglidning i en 8 meter høg skråning ned fra jernbanelinja. I en bredde ca. 20 meter (km 401,285 - 401,308) gled vannmettede, siltige masser nedover. Skråninga har en helning på ca. 30°. Glideflatens dybde var fra 0 - 50 cm under terreng. Vi vet ikke hvor glidningen startet, men til slutt var masser i bevegelse helt fra sville-ende og ned til veien.

Årsak til overflateglidninga er stor vanntilførsel til de siltige massene.

Overflateglidninga startet på grunn av at de siltige massene ble mett av vann, og de har også blitt påført vanntrykk innenfra. Vannet har komt fra den defekte betongrenna, det har rent under sporet langs opphavelig terreng og så ut i de siltige fyllmassene. Vann har også blitt tatt opp direkte fra nedbør.

Allerede før grunnundersøkelsene startet hadde banemester satt i gang arbeid med å lage ny tett linjegrøft der den var defekt: Krybberør av stål ble lagt i betong, og betongen er støpt fast mot fjellet. Dette er en god løsning, og vi mener at dette er det eneste tiltak som er nødvendig å gjøre på stedet.

utenpå slike naturlige skråninger av silt og leire. Skal
fyllingene utvides må det benyttes grusige/steinige masser
som slipper vann igjennom.

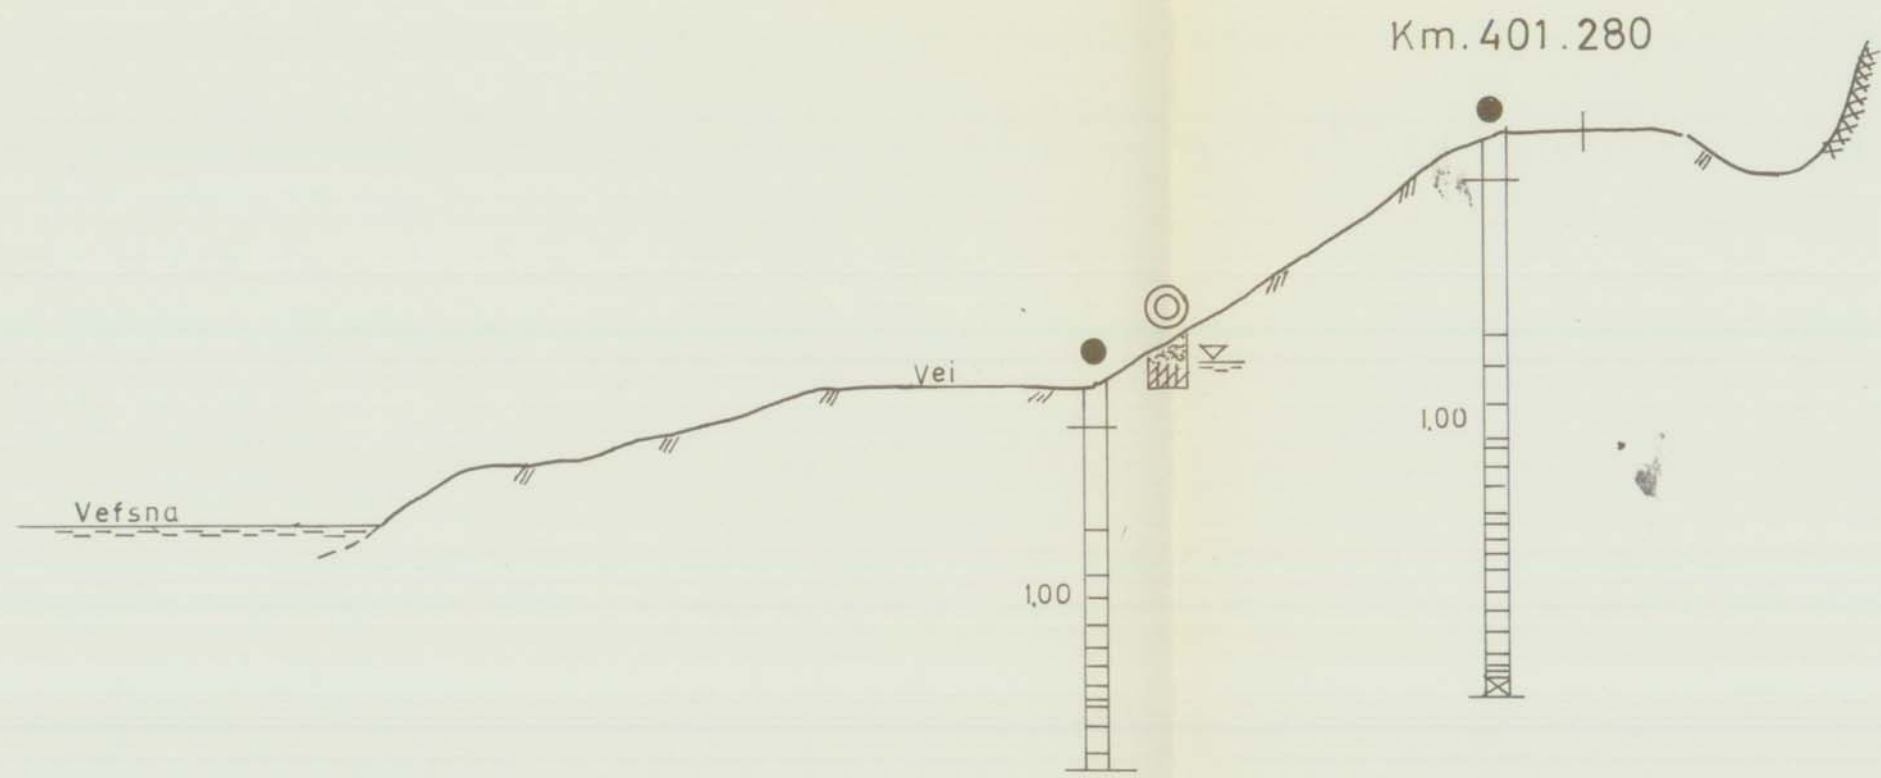
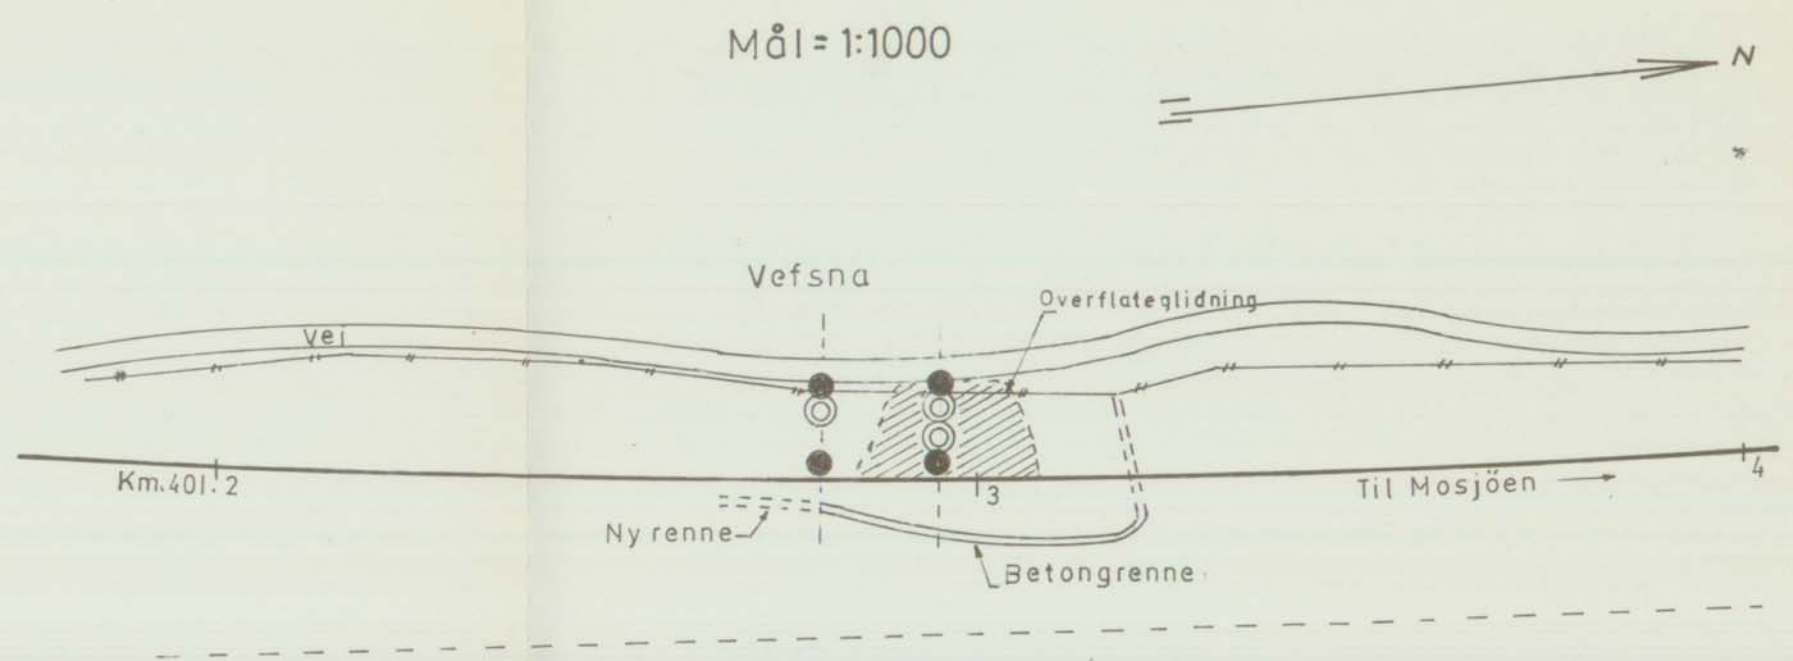
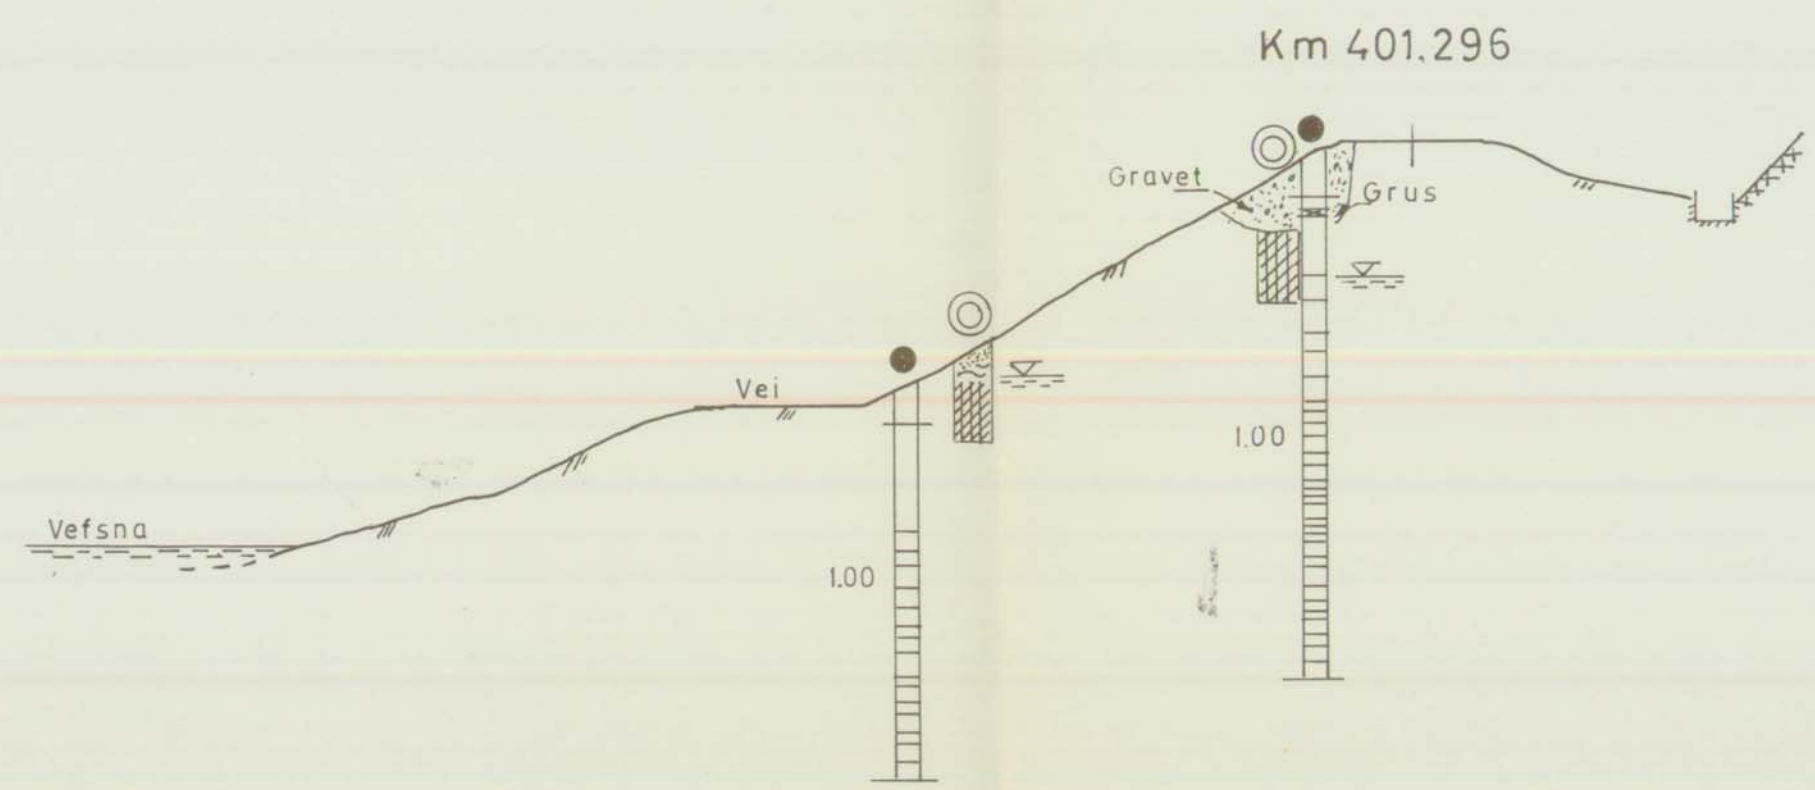
1 Boringsbok		
Overflateglidning	Målestokk 1:1000	Boret Nov 85 TeN
Nordlandsb.Km.401.3	1:200	Tegnet Des 85 TeN <i>12-85 te. D. gemes</i>
Situasjon	Sek nr.	Tegn nr.
Profiler	Gk. 4285	2
NORGES STATSBANER - GEOTEKNISK KONTOR

Dreiesonderinger, skovlboring og graving med grabb fra robelttralle er utført i to profil: Km 401,280 og 401,296. Resultet av undersøkelsene er vist på tegning nr. 1.

Dreiesonderingene viser at det under fyllmassene er faste siltige masser, og fastheten øker med dybden. Skråningas stabilitet er således tilfredsstillende.

Oppgraving/skovlboring viser at fyllmassene på toppen av fyllinga er grus.

Hvor overflateglidninga kom er det fylt med tette siltige masser utenpå den naturlige skråninga. I de oppskovla hullene kunne vi se at vann kom rennede i overgangen mellom gammelt terreng (matjordlag) og fyllmasser.
