Domus Media

Notat nr.:
RIG-06

Fundamentkartlegging Domus Bibliotheca

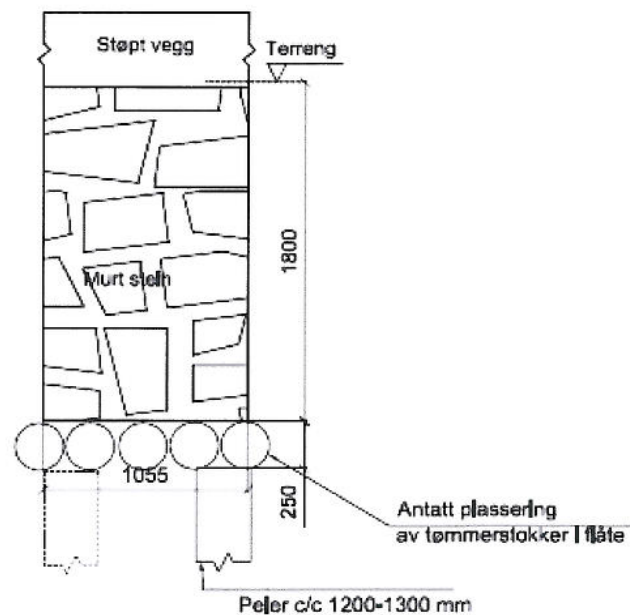
Figur 1 Prinsippskisse for fundament, Domus Bibliotheca

Under kartleggingen ble det avdekket et fundament i murt stein, av samme type som de øvrige byggene. Fundamentet var uten utspring. Nedenfor steinfundamentet ble det påvist en flåte bestående av langsgående stokker med en tykkelse på omkring 20-30 cm. Underkant flåte ligger ca. 1,8 m under terreng. I tillegg ble det avdekket 2 stk trepeler under flåten. Pelene ser ut til å ha en diameter på rundt 20-30 cm og har en senteravstand på 1,2-1,3 m.

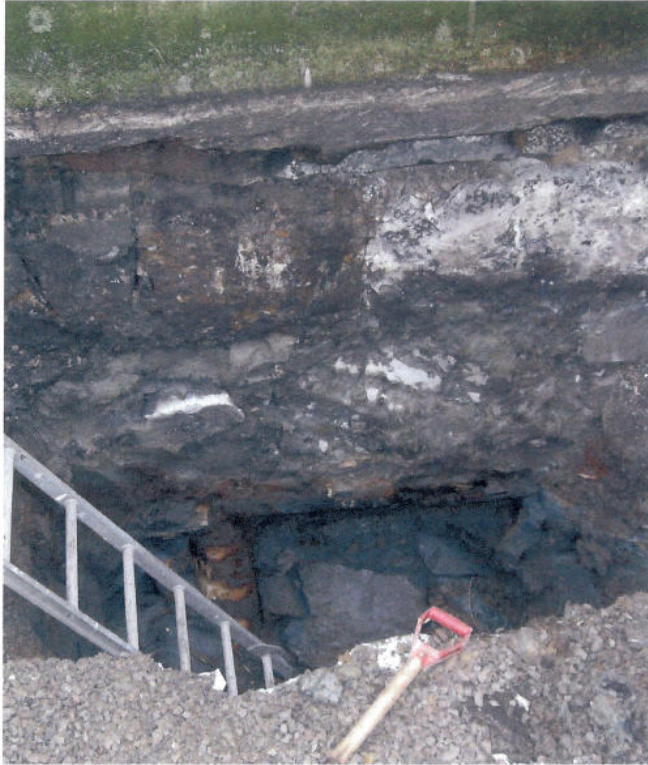
Figur 2. Oversiktsbilde av prøvegropp

Det ble ikke påvist vann i gropa, som hadde en dybde på omtrent 2,5 m. Grunnvannet ser derfor ut til å ligge mer enn 0,5 m under flåtenivå. Særlig flåtetømmeret og toppen av pelen bar preg av forråtnelse. Det ble avdekket en lengde på omtrent 0,5 m av pelen, og det ble observert råteskader i hele den avdekkede lengden. Pelen ser ikke ut til å være gjennområtten. Det ble skavet av treverk ned til det som framsto som friskt tre. Både flåte og pel sto ned i leira, men leira var betydelig tørrere enn ved Professorboligen, der flåten også lå over grunnvannstanden.

Bildet i figur 2 er et oversiktsbilde av gropa. Den ene av de avdekkede pelene til venstre. Pel nummer to er delvis skjult i leira til høyre på bildet. De to bildene i figur 3 og 4 er detaljbilder av avdekket flåte og peler.
