Oppdragsgiver: **Statsbygg**

Oppdrag: **99001 Fornebu. Opprydding av forurenset grunn
Prosjekt H104**

Emne: **Miljøtekniske grunnundersøkelser :
Lok 043, 073 og 074
Data- og vurderingsrapport**

Dato: **14. februar 2003**

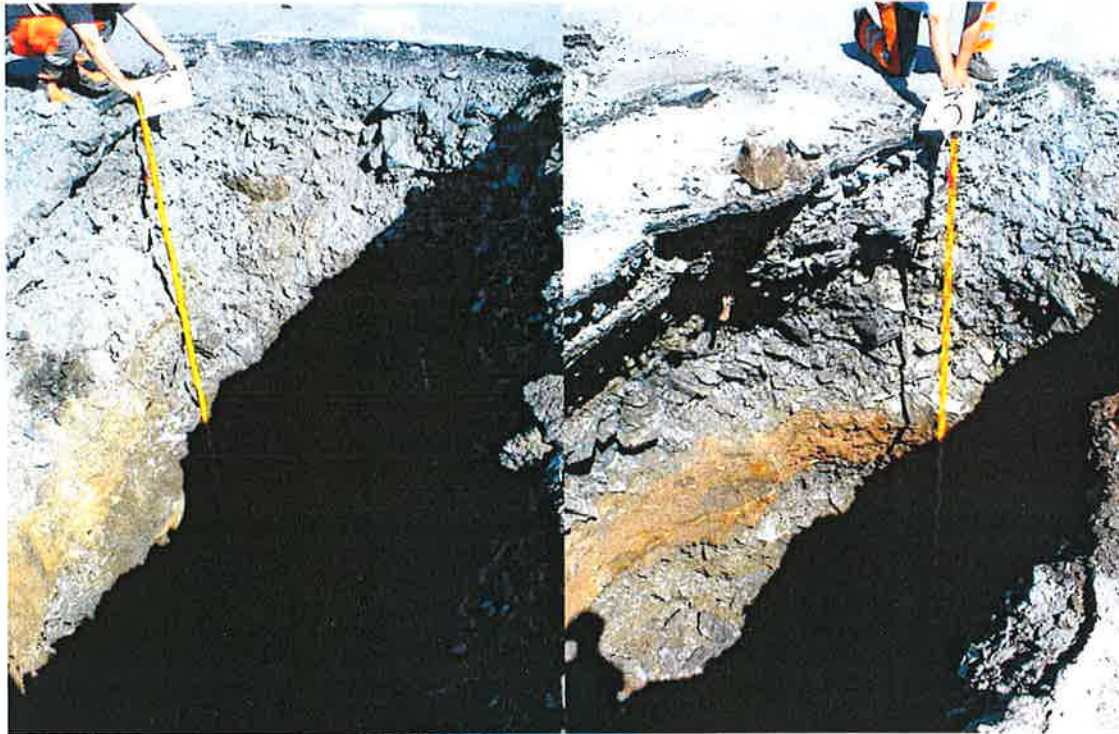
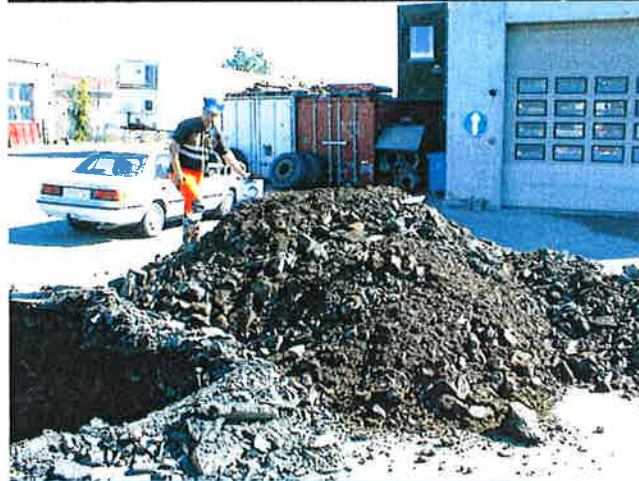
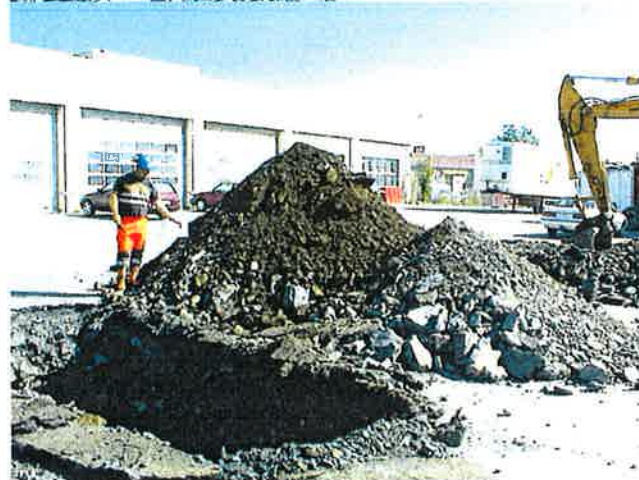
Lokalitet 073
Kommunal fyllplass
Sjakt 2 og 3 samt massene
som ble gravd opp ved
sjaktingen

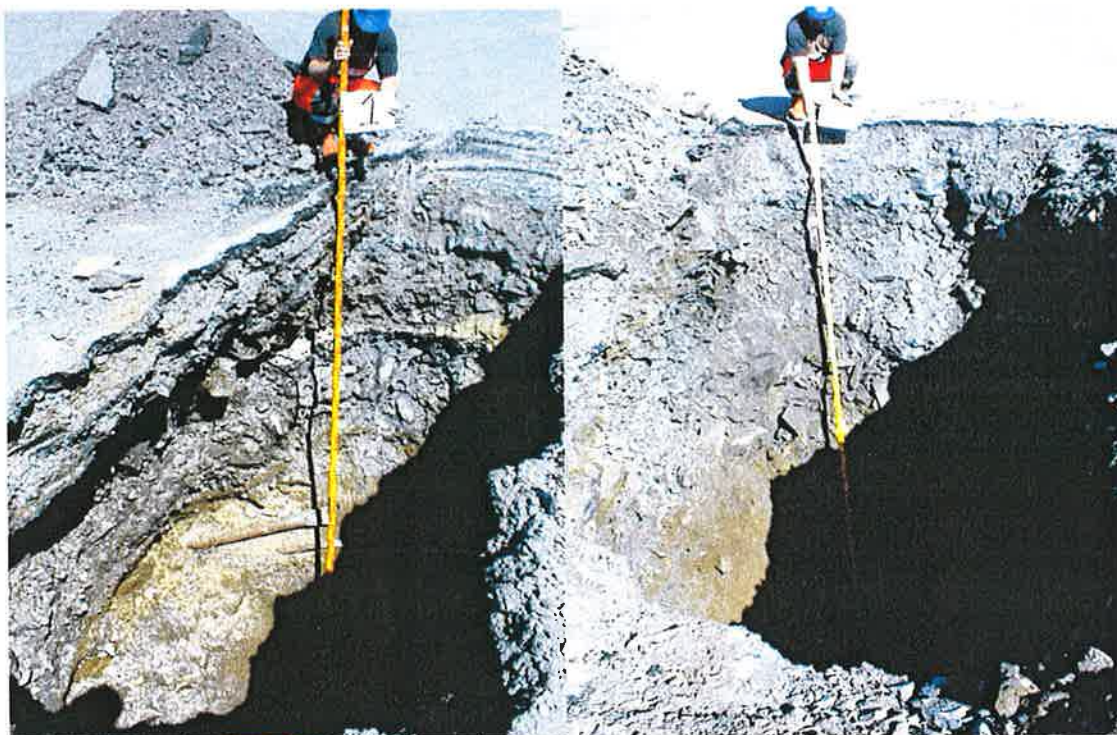
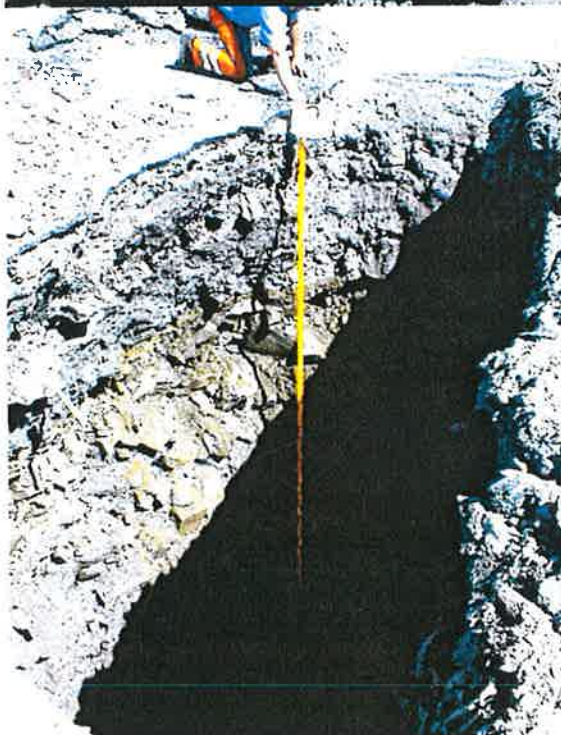
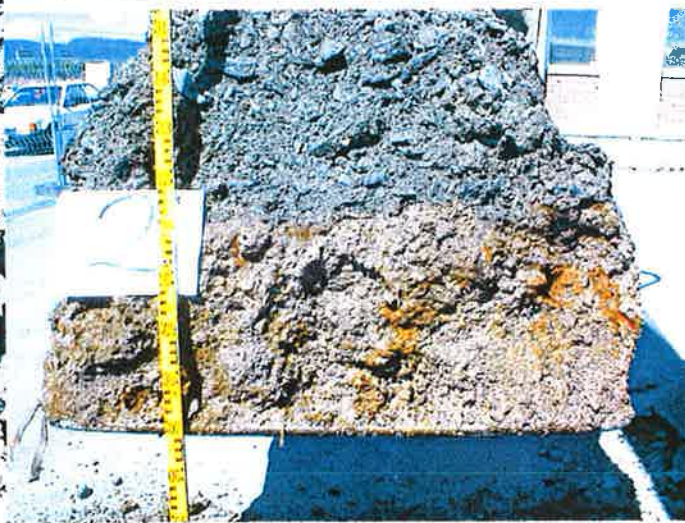
Etablering av 3 prøvegroper ned til grunnvannet like ved anlegget påviste ikke synlige tegn på eller lukt av olje fra massene i grunnen. Massene bestod av grove fyllmasser, blokk og stein. I den østligste og dypeste prøvegropen ble det i bunnen av sjakten på 5,1 m dyp påvist et rustbrunt lag med tegn til oljeskimmer.

Analyse av 2 nye jordprøver fra hhv 5,1-5,3 og 5,1-5,5 m dyp, hvor grunnvannet er lokalisert, påviste kun en tyngre oljeforbindelse i den dypeste prøven, C₁₂-C₃₅, 130 mg/kg TS. Analyse av det rustbrune laget gir relativt høyere verdier av arsen (45 mg/kg), kobber (980 mg/kg) og sink (710 mg/kg) enn i massene for øvrig.

Lokalitet 043 O
Bensinteknisk anlegg
Sjakt O 1, O 2 og O 3, samt
overgang knust stein/sand med
slagg ca 4 m UT i sjakt 3.

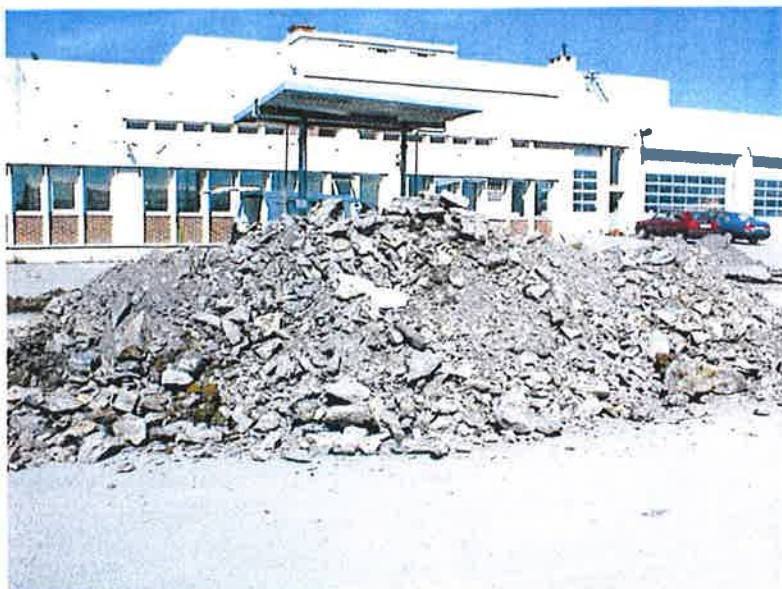
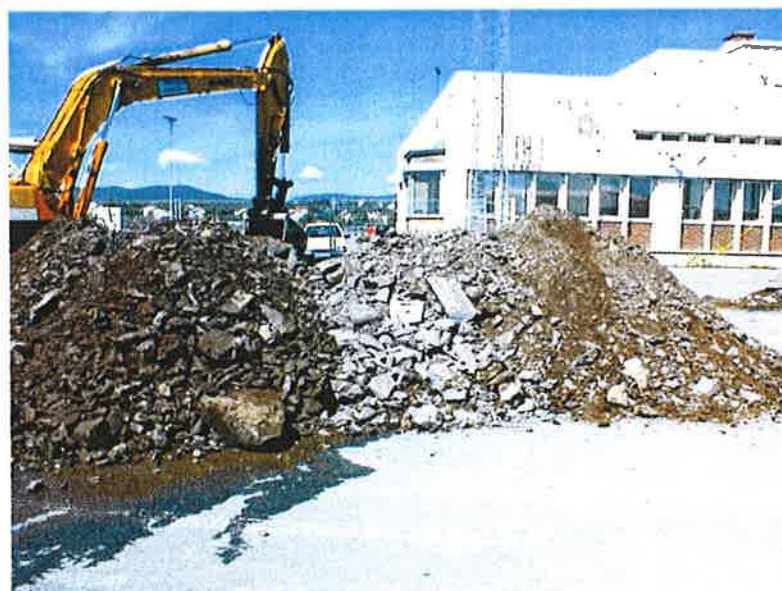
Sjakt O 2 og O 3

Massene gravd opp ved lok
043 O

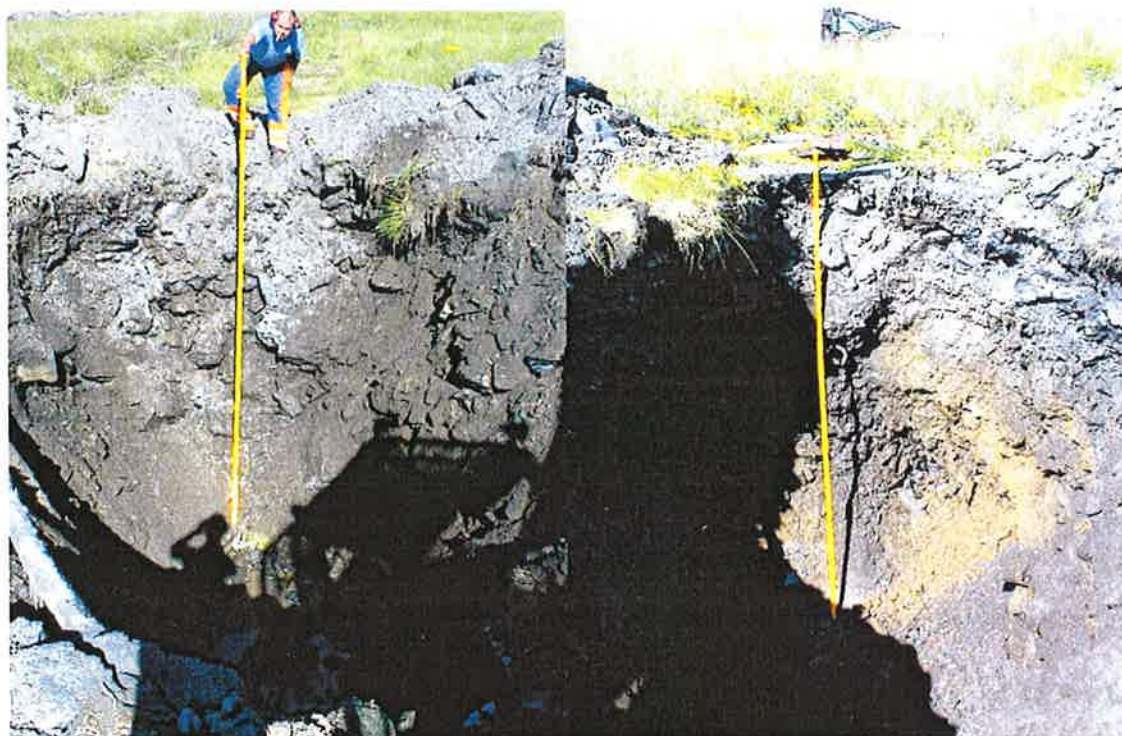
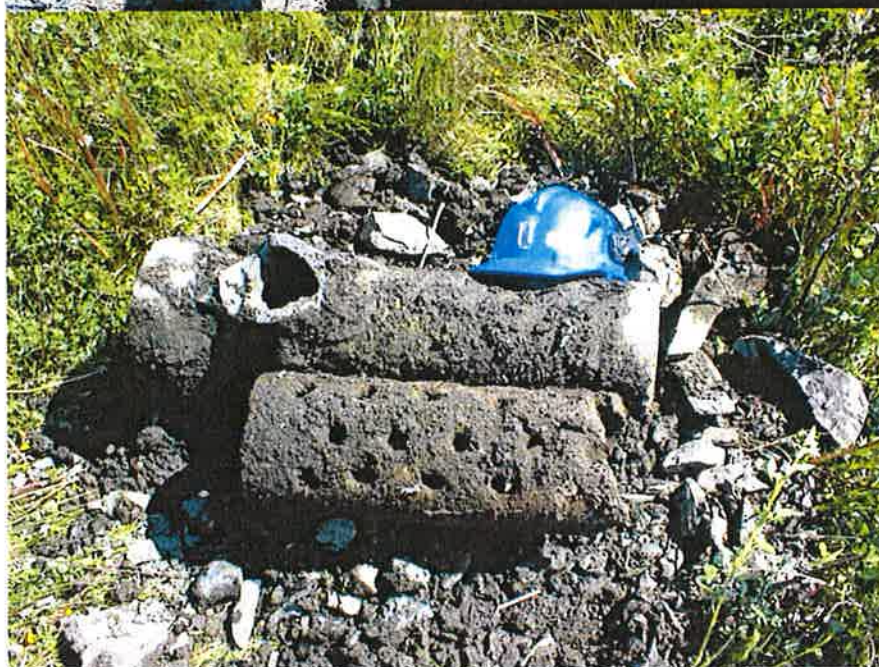
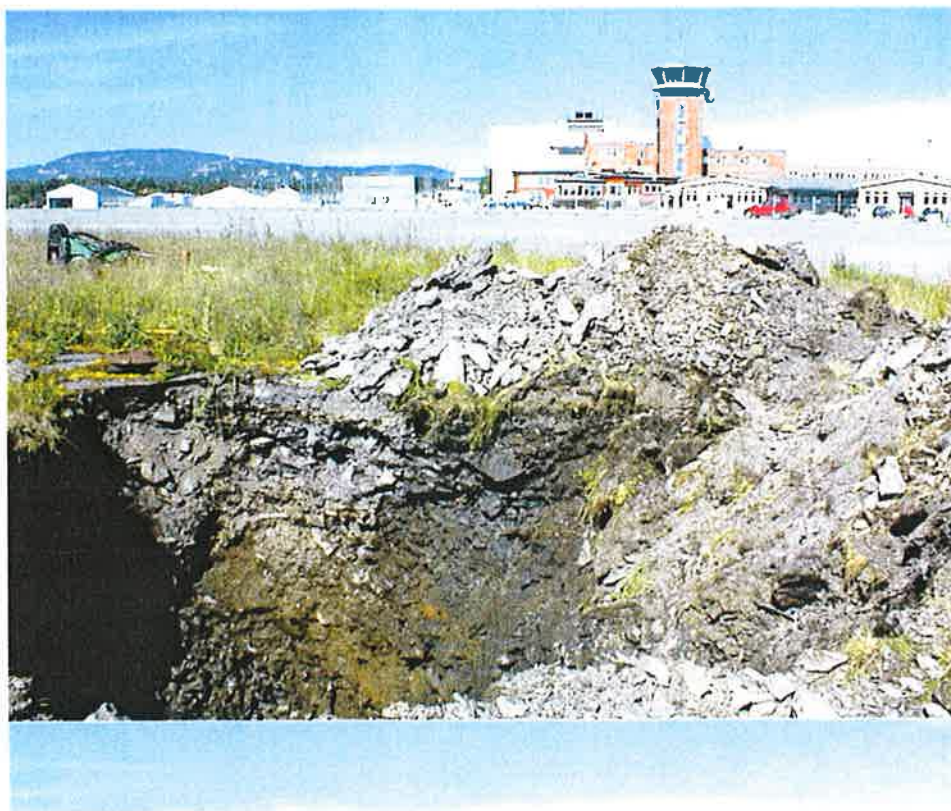
Infiltrasjons-
rørene

Ved infiltrasjonsrørene er det påvist oljeholdig slam i avgravde rør og olje i grunnen under rørene og på grunnvannet.

Sjaktene ved
043 i
Infiltrasjon til
grunnen

Infiltrasjonsgrøftene: rørene ligger grunt (påvist 1,7-2.0 m under terreng). For å være sikker på at konflikt med fremtidig boligutbygging unngås, bør hele infiltrasjonsrør-systemet graves opp. Under oppgraving må det kontrolleres om det finnes oljeforurensning i grunnen under rørene som må saneres, slik at akseptkriteriene for boligområder >1m dybde tilfredstilles.

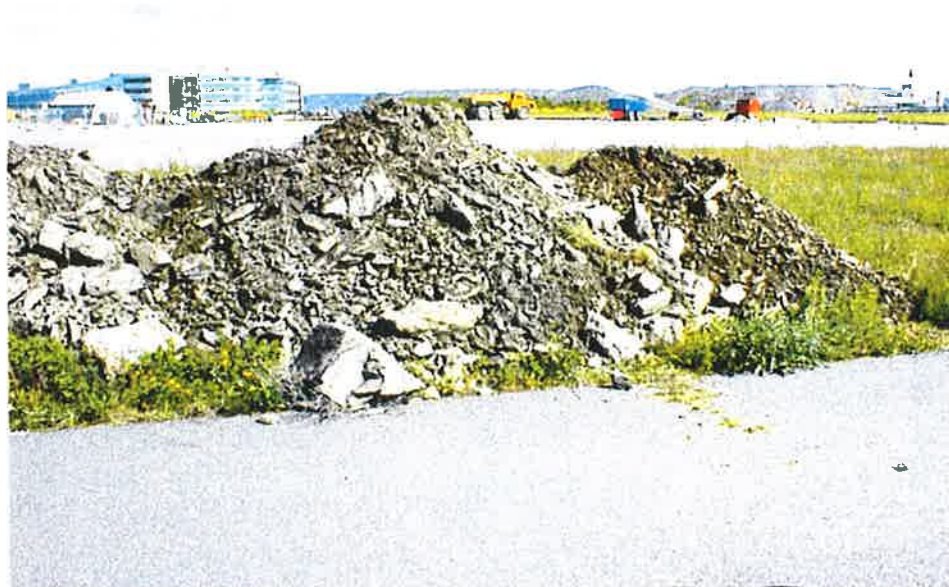
Massene som
ble gravd opp
ved 043 i 1
