# R. 606 LEKEPLASS USTMYRA OG TORVSLETTA BARNEHAGER

## GRUNNUNDERSØKELSER GEOTEKNISK VURDERING

GEOTEKNISK SEKSJON  
PLANKONTORET TRONDHEIM KOMMUNE

## OPPDRAGSBESKRIVELSE

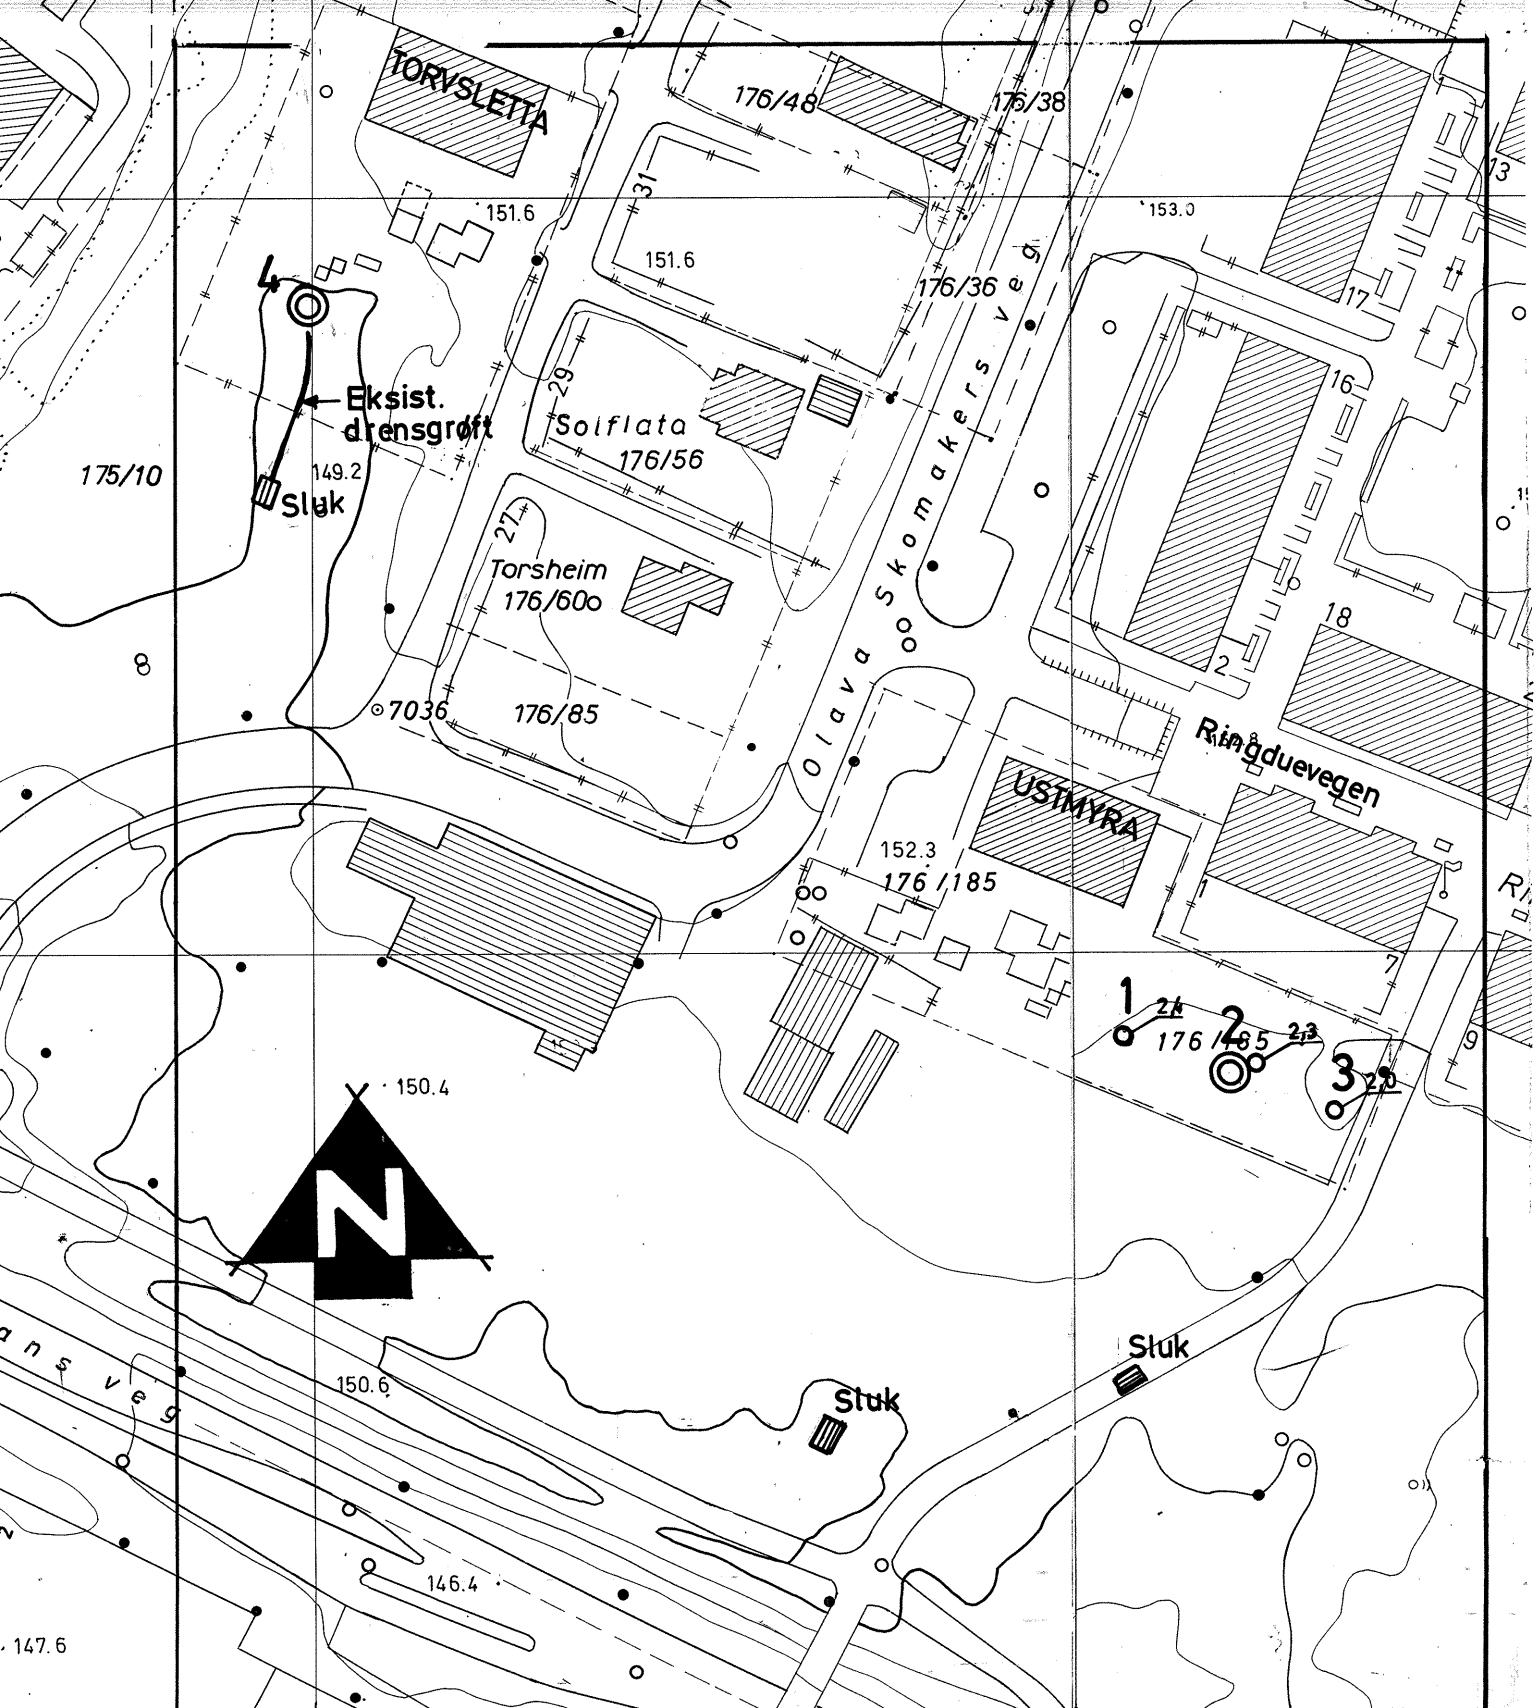
## SITUASJONSKART

Særlig Ustmyra barnehage har problemer med sterkt oppbløtt grunn på store deler av lekeplassen. Dette er påpekt i brev av 8.6.82 til Trondheim kommune fra foreldrerådet ved barnehagen. En har og fått opplyst at det ofte oppstår vannansamling og om vinteren isdannelse i gang- og sykkelvegen som passerer ved østre grense av lekeplassen. Også disse problemene hevdes å ha sammenheng med overflatevann fra lekeplassen.

Vedlagte kartutsnitt, bilag 1, viser beliggenheten av de to barnehagene. De observerte bløteste partiene er avmerket.

Ved Ustmyra barnehage er det som vist i bilag 1 utført myr- dybdesonderinger i 3 punkter i et profil som er lagt langs den bløteste delen av lekeplassen. I det midterste punktet (2) er det tatt opp prøver med skruebor ned til 3 m dybde. De relative høyder av borpunktene er bestemt ved nivellement.

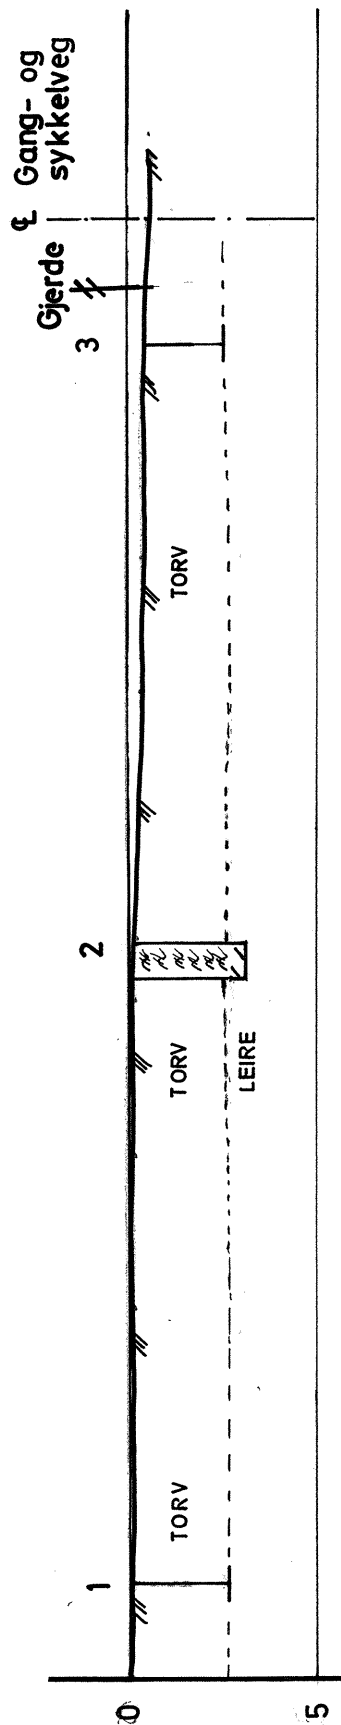
Profil lekeplass Ustmyra  
barnehage  
m/ boreresultater.

Resultatet av myrddybdemålingene er vist på terrengprofilet, bilag 2. Laboratorieresultatene er fremstilt på borprofilet i bilag 3.

Avrenningen av overflatevann er ikke særlig god, da området er nokså flatt. Det er likevel et visst terrengfall i sør-østlig retning kfr. bilag 2. Det er fylt opp en haug inn mot gjerdet i sør og dette har rimeligvis ført til visse lokale terrengsetninger slik at det særlig lett samler seg overflatevann inn mot haugen.

Boringene viser myrdybder 2,35 m i boring 1 avtakende til 2,0 m i boring 3. Torva er funnet å ha omvandlingsgrad 5, dvs. mellomtorv. Vanninnholdet (i vektprosent) er som ventet over 100% stort sett. I hull 2 er det påvist overgang til leire under torvlaget. Resultatene samsvarer bra med det hovedbilde av grunnforhold en har fra tidligere undersøkelser på Kattem.
